บทที่ 1

รายละเอียดโครงการ

โครงการ Club Royal C และ Club Royal D มีลักษณะเป็นอาคารชุดพักอาศัยสูง 8 ชั้น จำนวน 2 อาคาร มีห้องชุดพักอาศัยทั้งหมดจำนวน 403 ห้อง และที่จอดรถจำนวน 76 คัน ตั้งอยู่ที่ถนนนาเกลือ ซอย 12 ตำบลนาเกลือ อำเภอบางละมุง จังหวัดชลบุรี ขนาดพื้นที่รวม 3 ไร่ 97.80 ตารางวา หรือ 5,191.20 ตารางเมตร ทั้งนี้ โครงการเข้าข่ายที่จะต้องศึกษาและจัดทำรายงานการประเมินผลกระทบสิ่งแวดล้อม (EIA) ในขั้นตอนของการขออนุญาตก่อสร้าง ตามประกาศกระทรวงทรัพยากรธรรมชาติและสิ่งแวดล้อม เรื่อง กำหนดประเภทและขนาดของโครงการหรือกิจการซึ่งต้องจัดทำรายงานการประเมินผลกระทบสิ่งแวดล้อม และหลักเกณฑ์ วิธีการ ระเบียบปฏิบัติ และแนวทางการจัดทำรายงานการประเมินผลกระทบสิ่งแวดล้อม พ.ศ. 2555 ที่กำหนดให้อาคารอยู่อาศัยรวมตามกฎหมายว่าด้วยการควบคุมอาคาร ที่มีจำนวนห้องพักตั้งแต่ 80 ห้องขึ้นไป หรือมีพื้นที่ใช้สอยตั้งแต่ 4,000 ตารางเมตร ขึ้นไป ต้องจัดทำรายงานการประเมินผลกระทบสิ่งแวดล้อม เสนอต่อสำนักงานนโยบายและแผนทรัพยากรธรรมชาติและสิ่งแวดล้อม (สผ.) เพื่อประกอบการพิจารณาก่อนการดำเนินการ โดยโครงการได้ผ่านการพิจารณาและได้รับหนังสือเห็นชอบรายงาน EIA จากสำนักงานนโยบายและแผนทรัพยากรธรรมชาติและสิ่งแวดล้อมตามหนังสือเลขที่ ทส. 1009.5/14063 ลงวันที่ 22 พฤศจิกายน พ.ศ. 2556 (ภาคผนวก ก) ทั้งนี้ ตามหนังสือฉบับดังกล่าวได้กำหนดให้ทางโครง

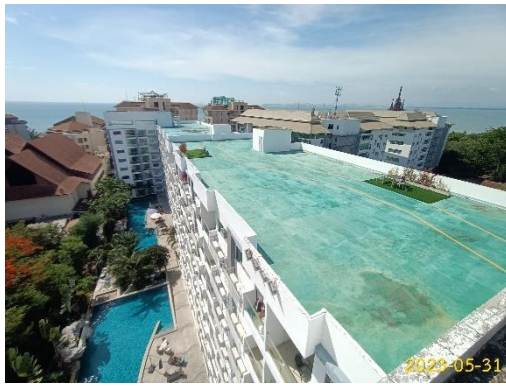
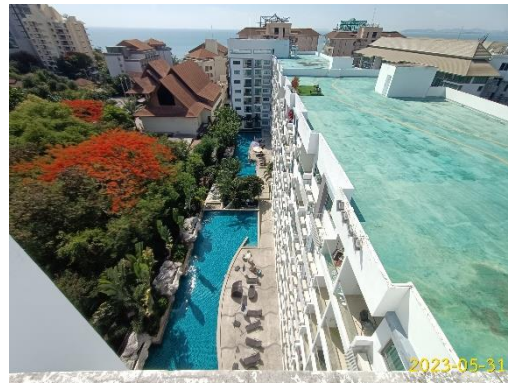
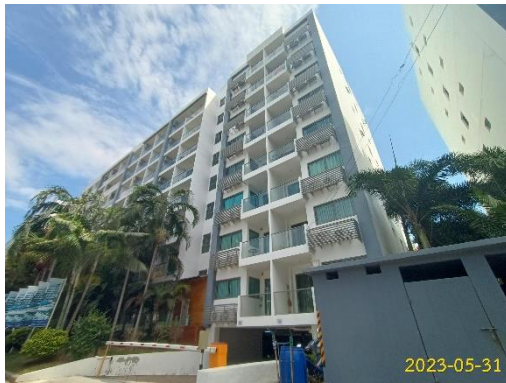
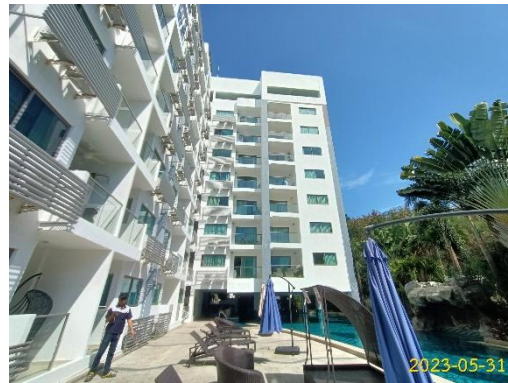
ภาพที่ 1.2-2 สภาพปัจจุบัน

- 1.2.7 ประเภทโครงการ : อาคารอยู่อาศัยรวม
- 1.2.8 สถานภาพปัจจุบัน : โครงการดำเนินการก่อสร้างเสร็จสิ้น และเปิดใช้งานอาคาร รวมไปถึง
ระบบสาธารณูปโภคทั้งหมด (ภาพที่ 1.2-2 และ ภาคผนวก ข-2)

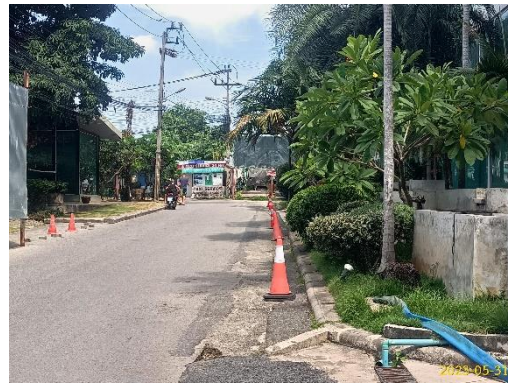
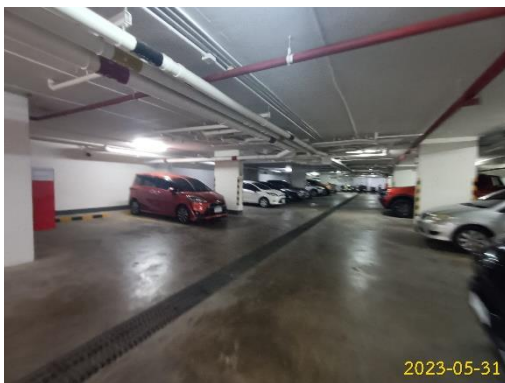
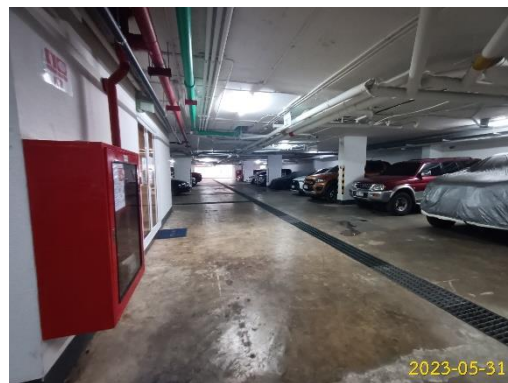
ภาพที่ 1.3.2-1 ระบบถนน และพื้นที่จอดรถ

ผู้จัดทำรายงานได้กำหนดหลักเกณฑ์ที่ใช้ในการชี้วัด “ความสอดคล้องต่อรายงานการประเมินผลกระทบสิ่งแวดล้อม” สำหรับระบบการจราจรและพื้นที่จอดรถ จำนวน 2 หลักเกณฑ์ อันประกอบด้วย 1. ระบบการจราจรและถนนในโครงการ และมีที่จอดรถยนต์จำนวน 76 คัน ซึ่งจากการสำรวจเบื้องต้นด้วยวิธีพิจารณาสอบถามเจ้าหน้าที่ และการตรวจสอบเอกสาร พบว่าโครงการมีเอกสาร หลักฐานเชิงประจักษ์ และพยาน ที่แสดงให้เห็นว่าระบบดังกล่าวได้ถูกก่อสร้างอย่างถูกต้อง และมีการดำเนินกิจกรรมอย่างมีประสิทธิภาพ อันเป็นเหตุให้ผู้จัดทำรายงานสามารถอนุมานได้ว่าระบบการจราจรและพื้นที่จอดรถของโครงการมี “คุณสมบัติสอดคล้องต่อรายละเอียดโครงการอย่างมีนัยสำคัญ” อนึ่งข้อมูลเบื้องต้นที่สนับสนุนการตัดสินใจดังกล่าวส่วนใหญ่เป็นหลักฐานเชิงประจักษ์ที่ได้รับการสุ่มสำรวจบางบริเวณของอาคาร

ระบบถนน

พื้นที่จอดรถ

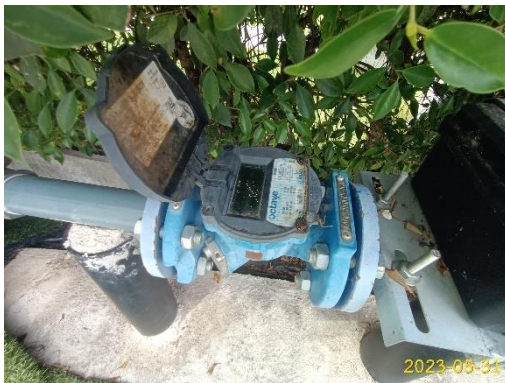
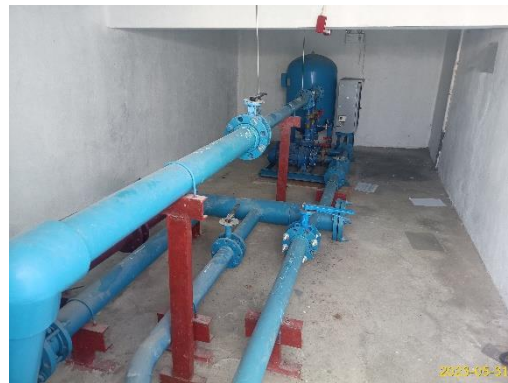
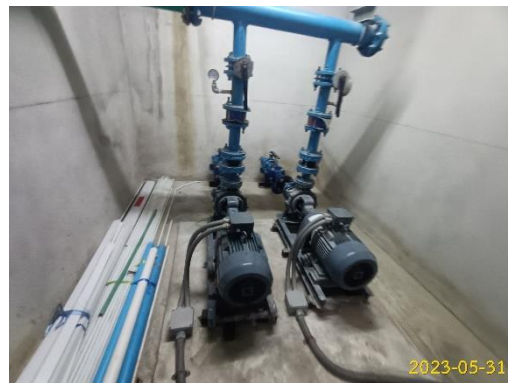
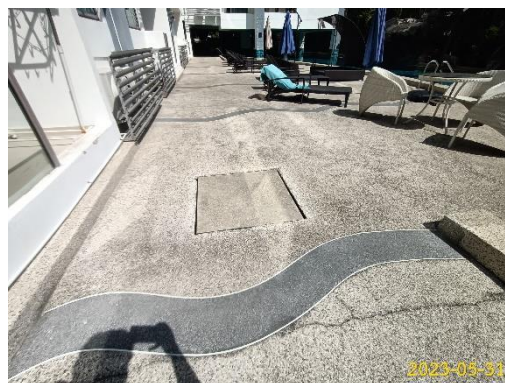
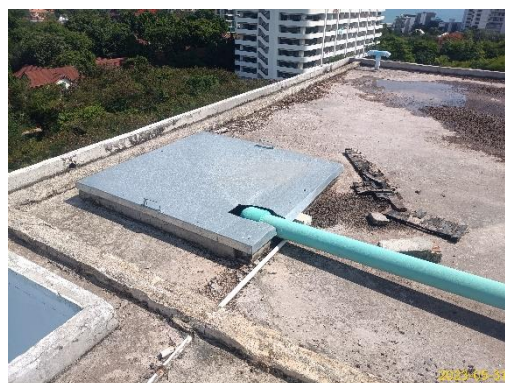
ภาพที่ 1.3.3-1 ระบบน้ำใช้อาคาร C

ก) โครงการรับน้ำประปาจากการประปาส่วนภูมิภาคสาขาพญา (ชั้นพิเศษ)

ข) ปริมาณน้ำเฉลี่ยที่รับจากการประปาส่วนภูมิภาคสาขาพญา 74 ลูกบาศก์เมตร/วัน

ง) การทำงานของระบบสำรองและระบบจ่ายน้ำมิได้แตกต่างจากรายงานการประเมินผลกระทบสิ่งแวดล้อมอย่างมีนัยสำคัญ (เครื่องจักรที่ใช้ในระบบประปามีความสอดคล้องต่อวิธีการทำงานที่ระบุในรายงานฯ)

จุดรับน้ำ

ปั๊มน้ำเสริมแรงดันอาคาร C

ระบบปั๊มน้ำอาคาร C

ถึงเก็บน้ำใต้ดินอาคาร C

ถึงสำรองน้ำใช้ชั้นดาดฟ้าอาคาร C

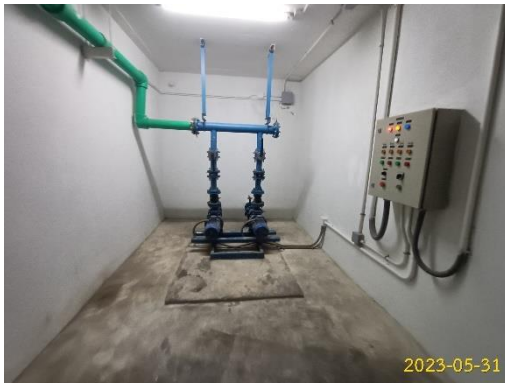
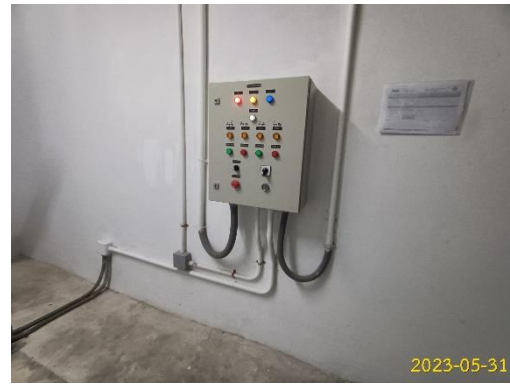
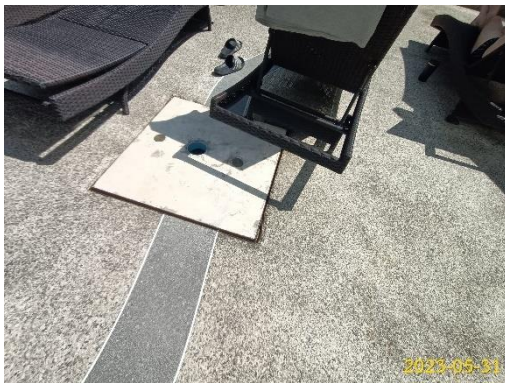
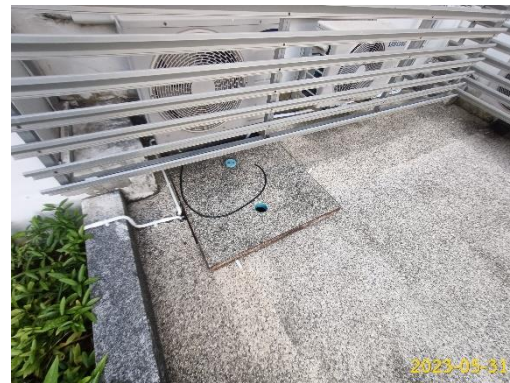
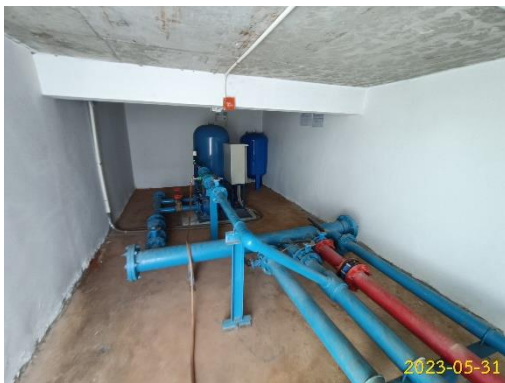
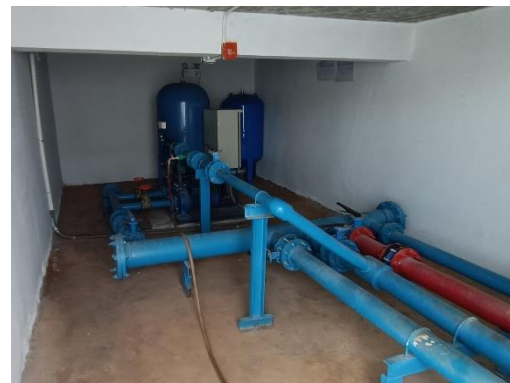
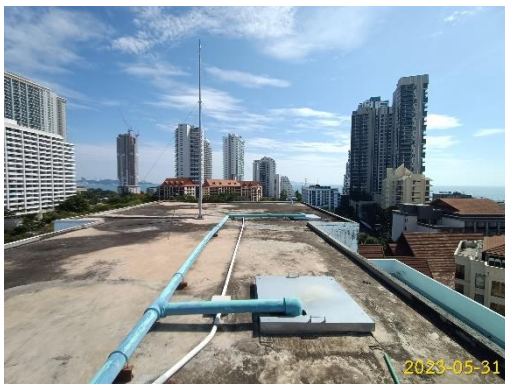
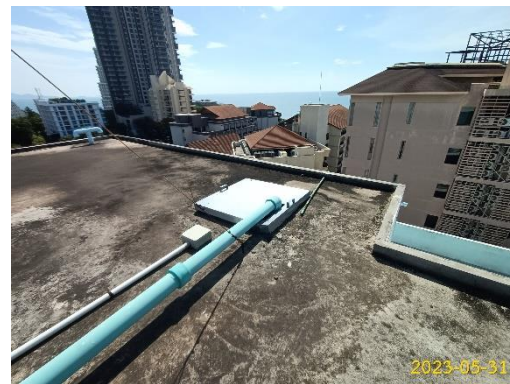
ภาพที่ 1.3.3-2 ระบบน้ำใช้อาคาร D

ระบบปั้มน้ำอาคาร D

ถังเก็บน้ำใต้ดินอาคาร D

ปั้มน้ำเสริมแรงดันอาคาร D

ถังสำรองน้ำใช้ชั้นดาดฟ้าอาคาร D

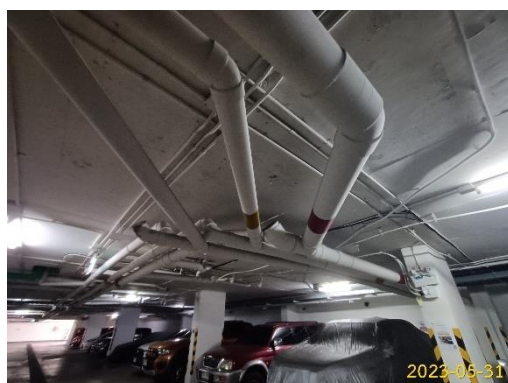
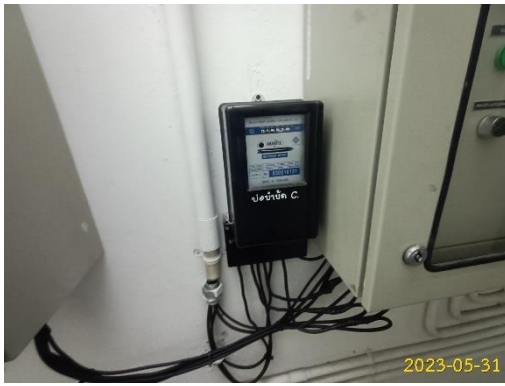
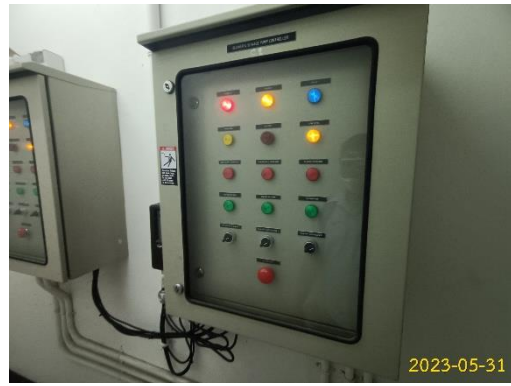
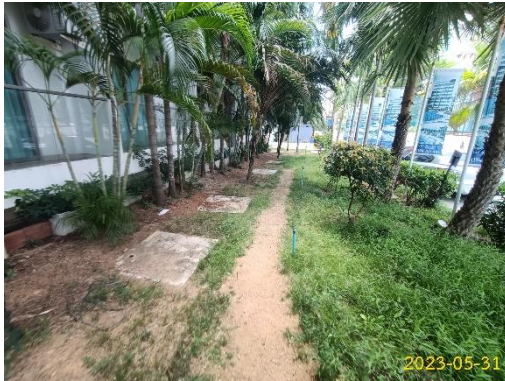
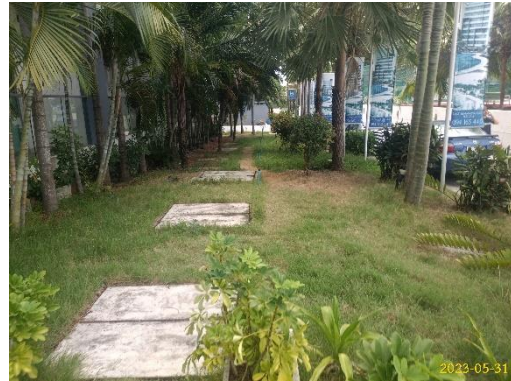
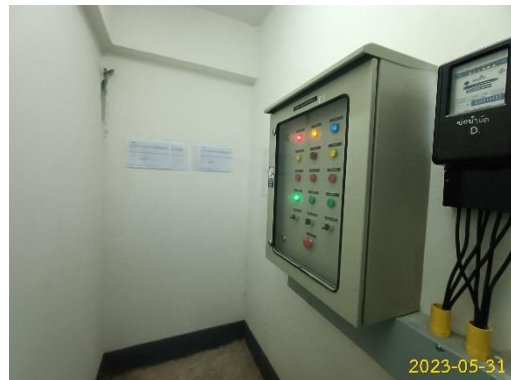
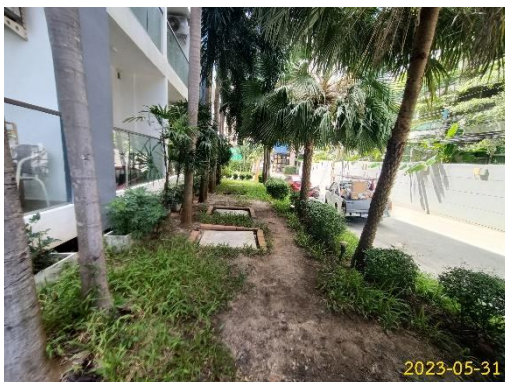
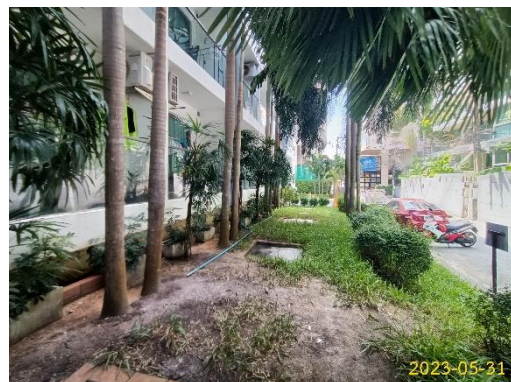
ภาพที่ 1.3.4-1 ระบบบำบัดน้ำเสียและสิ่งปฏิกูล

ก) ปริมาณน้ำเสียที่เข้าระบบบำบัดเฉลี่ย 74 ลูกบาศก์เมตร/วัน

ข) ปริมาณน้ำที่เข้าระบบบำบัดมีปริมาณต่ำกว่าปริมาณปริมาณที่ได้รับการออกแบบ

ค) ระบบระบายน้ำเสียและสิ่งปฏิกูล มีการแยกท่อการระบายอย่างชัดเจนและมีการทำเครื่องหมาย
เพื่อง่ายต่อการสังเกต

ง) มีลักษณะภายนอกที่บ่งชี้ชนิดของระบบบำบัดน้ำเสีย และสิ่งปฏิกูลที่สอดคล้องต่อรายละเอียด
โครงการ เช่น ตำแหน่งที่ตั้งของระบบบำบัดน้ำเสีย ลักษณะและตำแหน่งฝาท่อต่างๆ และลักษณะของท่อนำอากาศ
เข้า (ที่เป็นเครื่องหมายแสดงว่าระบบดังกล่าวเป็นระบบ Conventional Activated Sludge Process)

จ) ขั้นตอนการทำงานของระบบบำบัดน้ำเสียมิได้แตกต่างจากรายงานการประเมินผลกระทบ
สิ่งแวดล้อมอย่างมีนัยสำคัญ

ระบบระบายน้ำเสียและสิ่งปฏิกูล

ระบบบำบัดน้ำเสีย และสิ่งปลูกสร้างอาคาร C

ระบบบำบัดน้ำเสีย และสิ่งปลูกสร้างอาคาร D

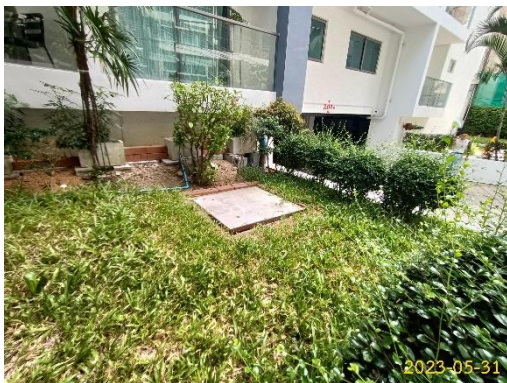
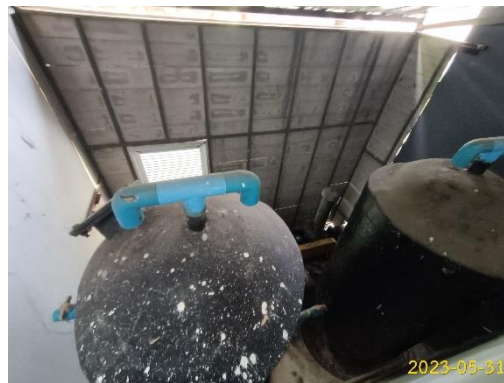
ภาพที่ 1.3.4-1 (ต่อ) ระบบบำบัดน้ำเสียและสิ่งปฏิกูล

ฉ) มีระบบจัดการก๊าซมีเทน และ ระบบจัดการละอองลอย เป็นที่ประจักษ์แก่สายตา

ระบบจัดการก๊าซมีเทน/ระบบจัดการละอองลอย

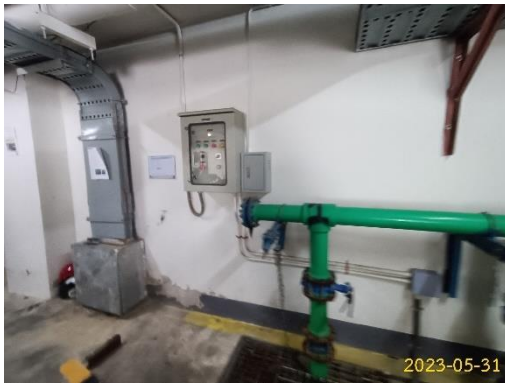
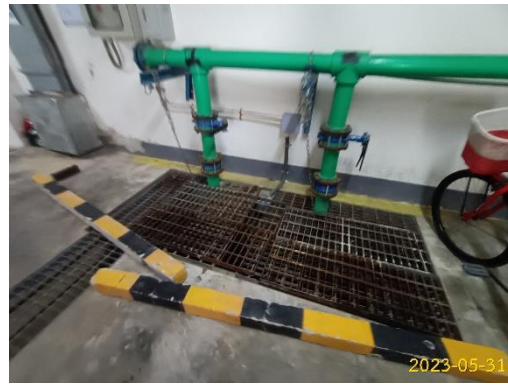
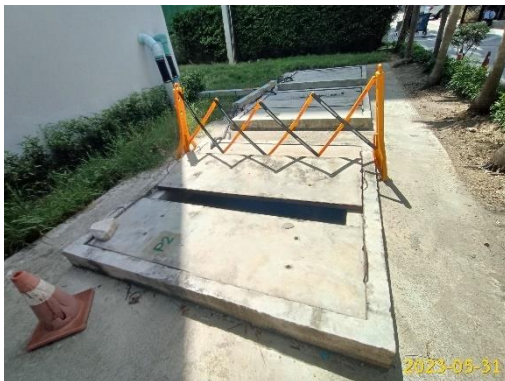
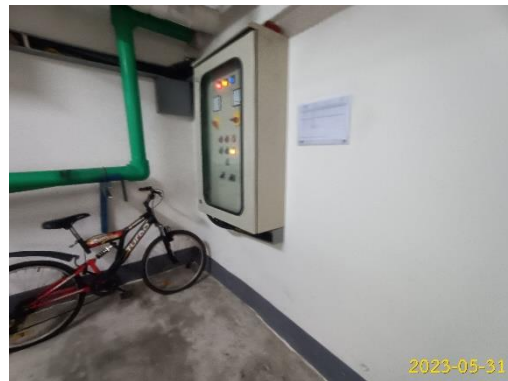
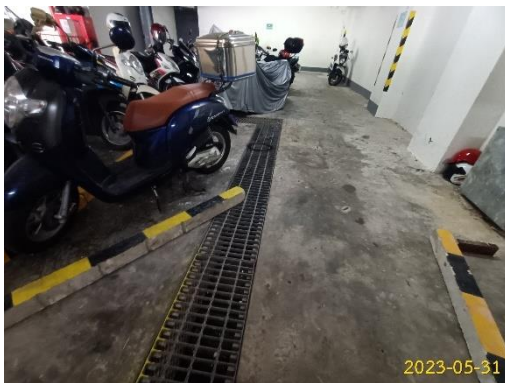
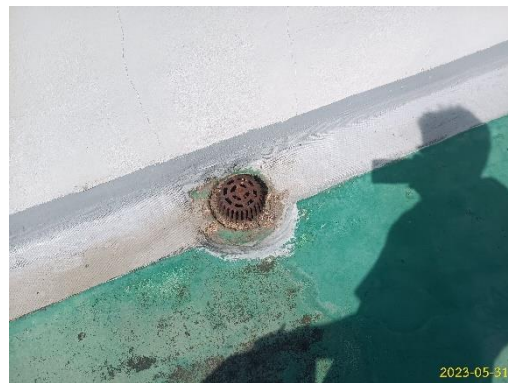
ภาพที่ 1.3.5-1 ระบบระบายน้ำ

จากการสำรวจเบื้องต้นด้วยวิธีพินิจ การสอบถามเจ้าหน้าที่ และการตรวจสอบเอกสาร ณ วันที่เข้าไปเก็บข้อมูลสภาพปัจจุบันของโครงการสำหรับประกอบการจัดทำรายงานฯ พบว่ารูปแบบการระบายน้ำและการ ป้องกันน้ำท่วมของโครงการ “มีคุณสมบัติสอดคล้องต่อรายละเอียดโครงการอย่างมีนัยสำคัญ” โดยลักษณะเบื้องต้นที่ บ่งชี้ความเป็นจริงดังกล่าวประกอบด้วยลักษณะและรูปแบบของฝาท่อระบายน้ำ แนวท่อระบายน้ำ ท่อระบายน้ำ และ รูปแบบการสูบน้ำ ทั้งนี้การสำรวจดังกล่าวเป็นการสำรวจเบื้องต้นด้วยวิธีพินิจเป็นหลักและกระทำในลักษณะการสุ่ม ซึ่งจำนวนตัวอย่างของการสุ่มนั้นเพียงพอที่จะสามารถอนุมานได้ว่าโครงการมีการปฏิบัติตามกิจกรรมข้างต้นโดย สมบูรณ์ โดยสรุป ผลการดำเนินการจริงเป็นไปตามผลที่ได้ระบุในรายงานการประเมินผลกระทบสิ่งแวดล้อมอย่างมี นัยสำคัญ

ระบบสูบน้ำ

ระบบท่วงน้ำ

ระบบรวบรวมน้ำ

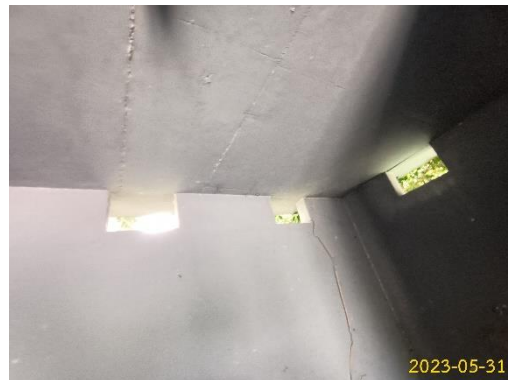
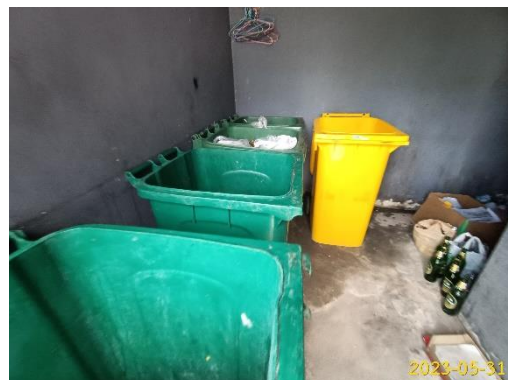
ภาพที่ 1.3.6-1 ระบบจัดการมูลฝอย

ก) ไม่มีห้องพักมูลฝอยประจำชั้นและไม่มีถังรองรับมูลฝอยที่ห้องพักมูลฝอยประจำชั้น

ค) ห้องพักมูลฝอยรวมได้รับการก่อสร้างในบริเวณที่ถูกระบุในรายงานการประเมินผลกระทบสิ่งแวดล้อม ซึ่งจากการประเมินด้วยสายตาเบื้องต้นและสอบถามเจ้าหน้าที่พบว่ามีความเหมาะสมและการจัดสรรพื้นที่เป็นไปตามที่รายงานการประเมินผลกระทบสิ่งแวดล้อมระบุ

ง) มีการเปลี่ยนแปลงการบริหารจัดการที่เกี่ยวข้องการรวบรวมมูลฝอย ซึ่งการเปลี่ยนแปลงดังกล่าวเป็นการลดผลกระทบด้านกลิ่น ทัศนียภาพ และด้านสุขอนามัย ตั้งแต่ต้น

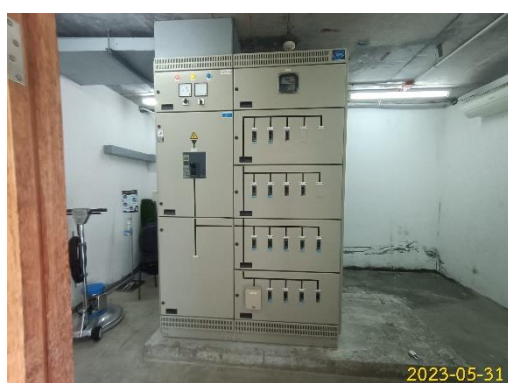
ภาพที่ 1.3.7-1 ระบบไฟฟ้า

ผู้จัดทำรายงานได้กำหนดหลักเกณฑ์ที่ใช้ในการชี้วัด “ความสอดคล้องต่อรายงานการประเมินผลกระทบสิ่งแวดล้อม” สำหรับระบบไฟฟ้า จำนวน 1 หลักเกณฑ์ คือ การมีระบบไฟฟ้าหลักที่เหมาะสมกับบริบทของโครงการ ซึ่งจากการสำรวจเบื้องต้นด้วยวิธีพินิจ และการสอบถามเจ้าหน้าที่ พบว่าโครงการมีหลักฐานเชิงประจักษ์และพยาน ที่แสดงให้เห็นว่าระบบไฟฟ้าได้ถูกก่อสร้างอย่างถูกต้อง และมีการดำเนินกิจกรรมอย่างมีประสิทธิภาพ อันเป็นเหตุให้ผู้จัดทำรายงานสามารถอนุมานได้ว่าระบบไฟฟ้าของโครงการมี “คุณสมบัติสอดคล้องต่อรายละเอียดโครงการอย่างมีนัยสำคัญ” และสรุปได้ว่า ผลการดำเนินการจริงเป็นไปตามผลที่ได้ระบุในรายงานการประเมินผลกระทบสิ่งแวดล้อมอย่างมีนัยสำคัญ

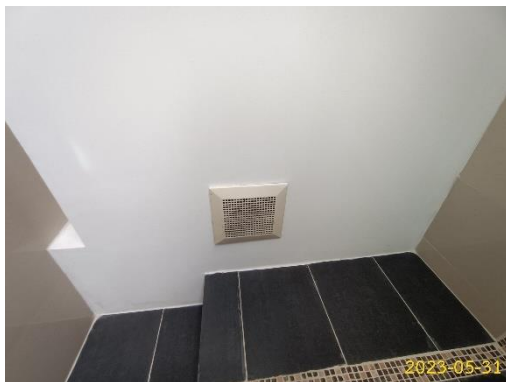
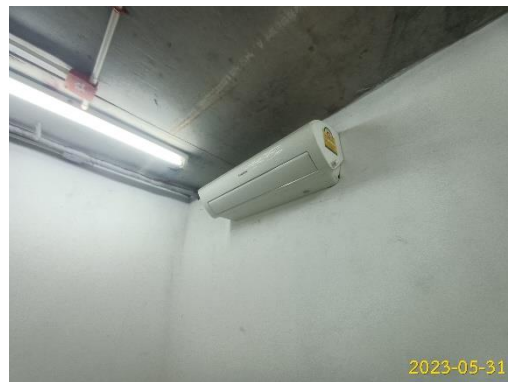
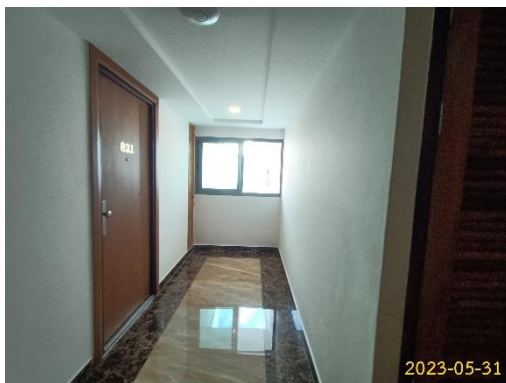
ภาพที่ 1.3.8-1 ระบบระบายอากาศ

หากจำแนกการระบายอากาศของโครงการจากลักษณะเจ้าของกรรมสิทธิ์จะสามารถจำแนกได้ออกเป็น 2 พื้นที่ ได้แก่การระบายอากาศในบริเวณห้องพักอาศัย และการระบายอากาศพื้นที่ส่วนกลาง โดยการระบายอากาศในบริเวณห้องพักอาศัยโครงการได้มีการออกแบบให้ใช้ระบบปรับอากาศแบบแยกส่วน (Split Type) และพัดลมระบายอากาศขนาดเล็กในบริเวณที่เป็นห้องน้ำหรือพื้นที่อับอากาศ เป็นหลัก สำหรับปรับอากาศและการระบายอากาศของพื้นที่ส่วนกลาง จะสามารถแยกวิธีระบายอากาศออกเป็น 2 ประเภทใหญ่ๆ คือ ระบบระบายอากาศด้วยวิธีกล และระบบระบายอากาศด้วยวิธีธรรมชาติ ทั้งนี้ระบบระบายอากาศแบบแรกจะใช้ในห้องที่มีการระบายอากาศจำกัด เช่น ห้องเครื่องไฟฟ้า ห้องน้ำ ห้องส้วม เป็นต้น สำหรับระบบระบายอากาศแบบที่สองจะมีใช้ในบริเวณที่มีการเปิดโล่ง เช่น พื้นที่จอดรถ พื้นที่ทางเดินภายในอาคาร และพื้นที่สันทนาการ อนึ่งปัจจุบันระบบระบายอากาศทั้งหมดของโครงการมีการทำงานอย่างมีประสิทธิภาพสามารถรองรับการใช้งานของผู้พักอาศัยได้อย่างเพียงพอ โดยรวมผลการดำเนินการจริงเป็นไปตามผลที่ได้จากการวิเคราะห์ผลกระทบสิ่งแวดล้อม

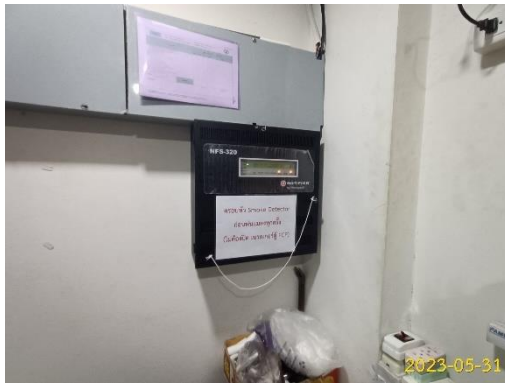
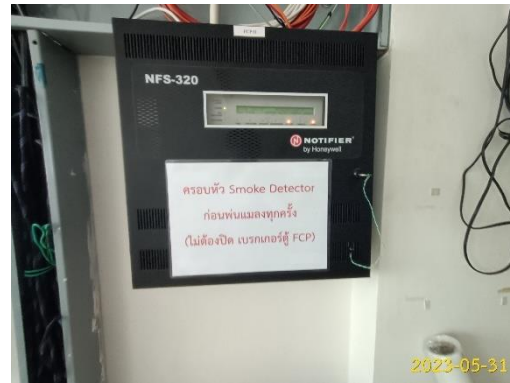
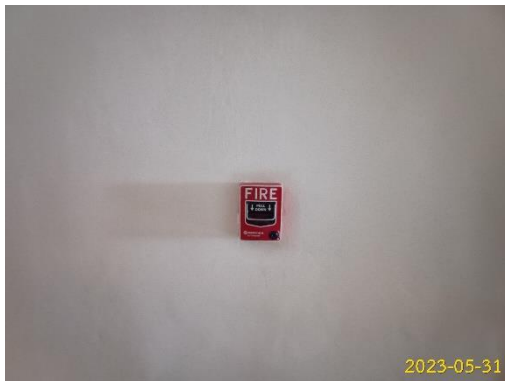
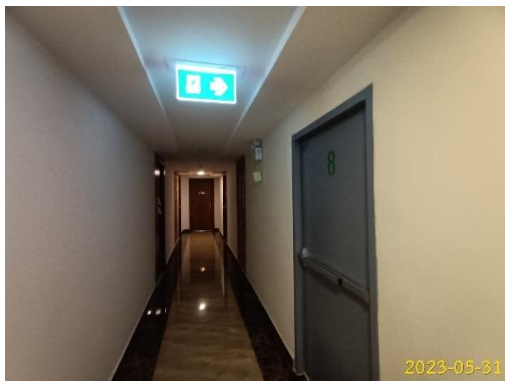
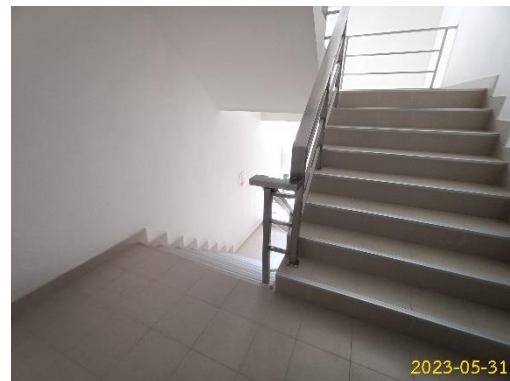
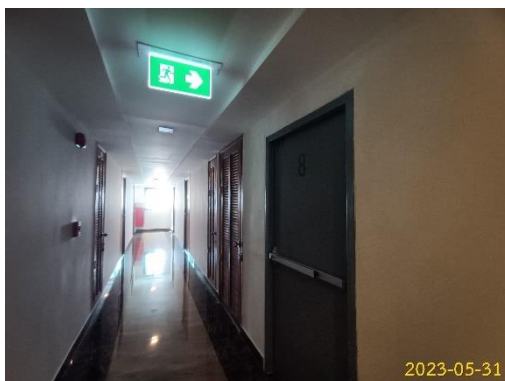
ภาพที่ 1.3.9-1 ระบบป้องกันอัคคีภัย

ผู้จัดทำรายงานได้กำหนดหลักเกณฑ์ที่ใช้ในการชี้วัด “ความสอดคล้องต่อรายงานการประเมินผลกระทบสิ่งแวดล้อม” สำหรับระบบป้องกันและเตือนอัคคีภัยจำนวน 9 หลักเกณฑ์ อันประกอบด้วย 1. ระบบสัญญาณเตือนเพลิงไหม้ 2. เครื่องดับเพลิงแบบมือถือ 3. บันไดหนีไฟ 4. ป้ายบอกทางหนีไฟ 5. ป้ายบอกตำแหน่งจุดที่อยู่ 6. ท่อเย็น 7. ตู้สายฉีดน้ำดับเพลิง 8. หัวรับน้ำดับเพลิงนอกอาคาร และ 9. น้ำสำรองดับเพลิง ซึ่งจากการสำรวจเบื้องต้นด้วยวิธีพินิจ การสอบถามเจ้าหน้าที่ และการตรวจสอบเอกสาร พบว่าโครงการมีเอกสาร หลักฐานเชิงประจักษ์ และพยาน ที่แสดงให้เห็นว่าระบบดังกล่าวได้ถูกก่อสร้างอย่างถูกต้องและมีการดำเนินการอย่างมีประสิทธิภาพ อันเป็นเหตุให้ผู้จัดทำรายงานสามารถอนุมานได้ว่าระบบป้องกันและเตือนอัคคีภัยของโครงการมี “คุณสมบัติสอดคล้องต่อรายละเอียดโครงการอย่างมีนัยสำคัญ” อนึ่งข้อมูลเบื้องต้นที่สนับสนุนการตัดสินใจดังกล่าวส่วนใหญ่เป็นหลักฐานเชิงประจักษ์ที่ได้รับการสุ่มสำรวจบางส่วน of อาคาร ซึ่งหลักฐานดังกล่าวแสดงดังภาพด้านล่างนี้

แผงควบคุมระบบสัญญาณแจ้งเหตุเพลิงไหม้

ชุดกดแจ้งเหตุแบบใช้มือ

อุปกรณ์ส่งสัญญาณ

บันไดหนีไฟ อาคาร C

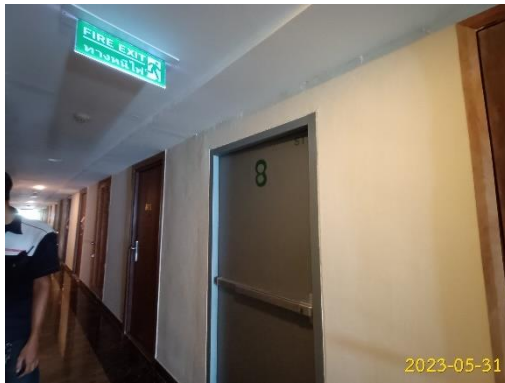
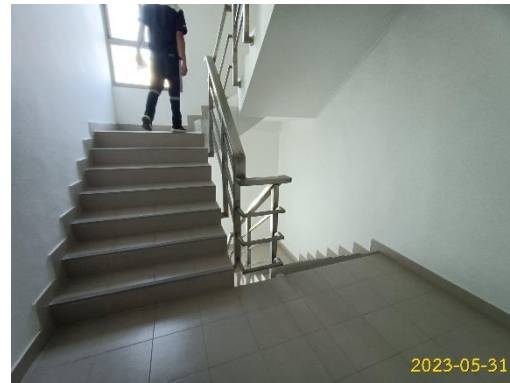
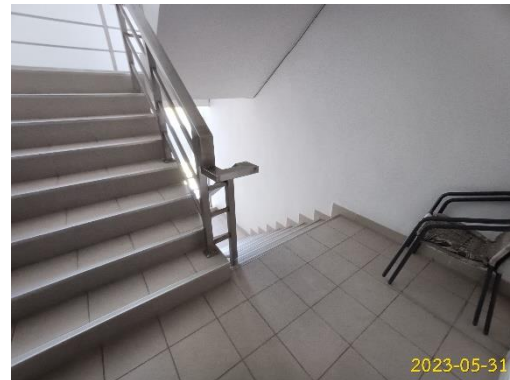
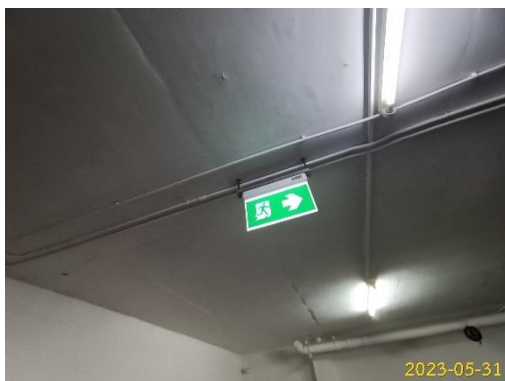
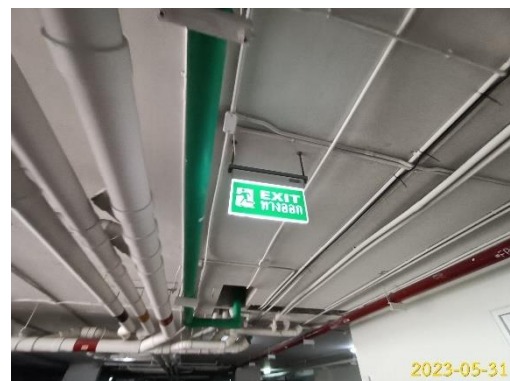
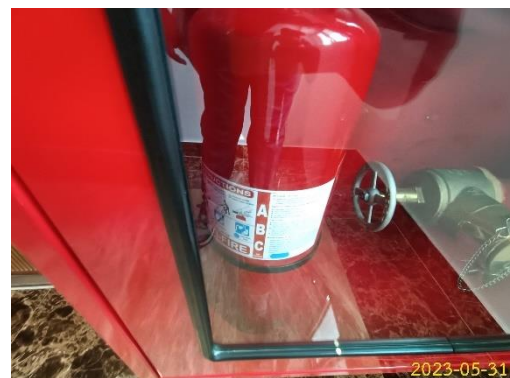
ภาพที่ 1.3.9-1 (ต่อ) ระบบป้องกันอัคคีภัย

บันไดหนีไฟ อาคาร D

ป้ายบอกทางหนีไฟ

เครื่องตรวจจับควัน

เครื่องดับเพลิงแบบมือถือ

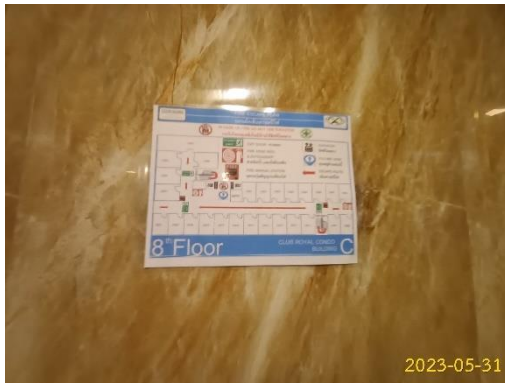
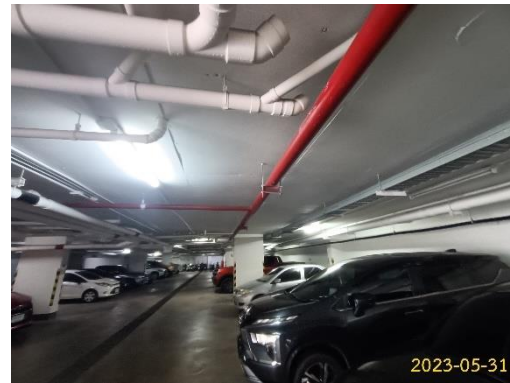
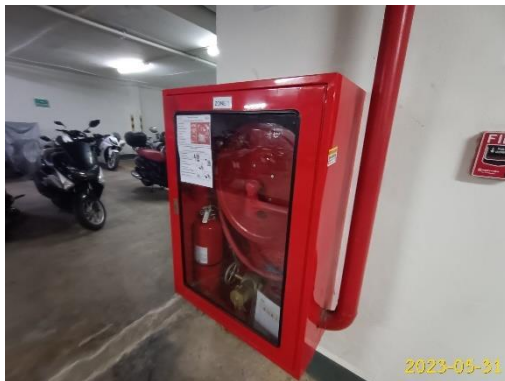
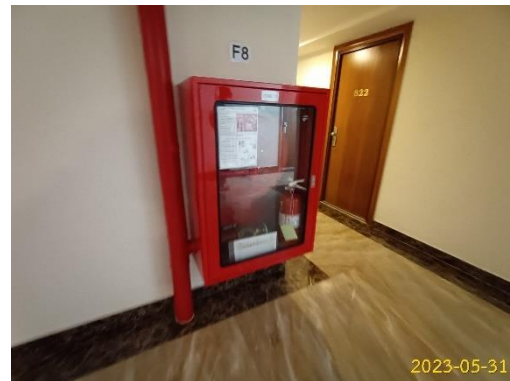
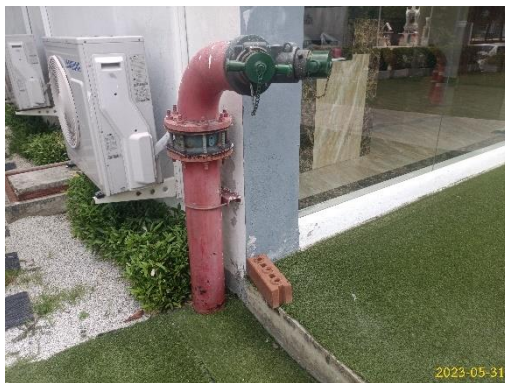
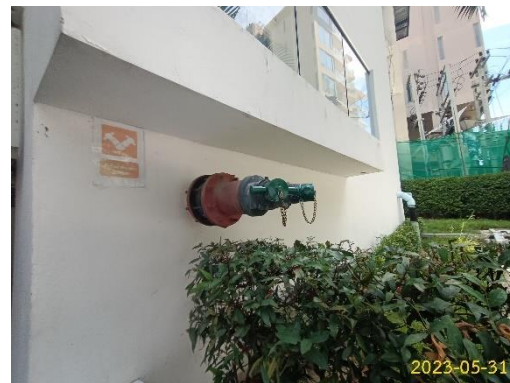
ภาพที่ 1.3.9-1 (ต่อ) ระบบป้องกันอัคคีภัย

ป้ายบอกตำแหน่งจุดที่อยู่

ท่อเย็น

ตู้สายฉีดน้ำดับเพลิง

หัวรับน้ำดับเพลิงนอกอาคาร

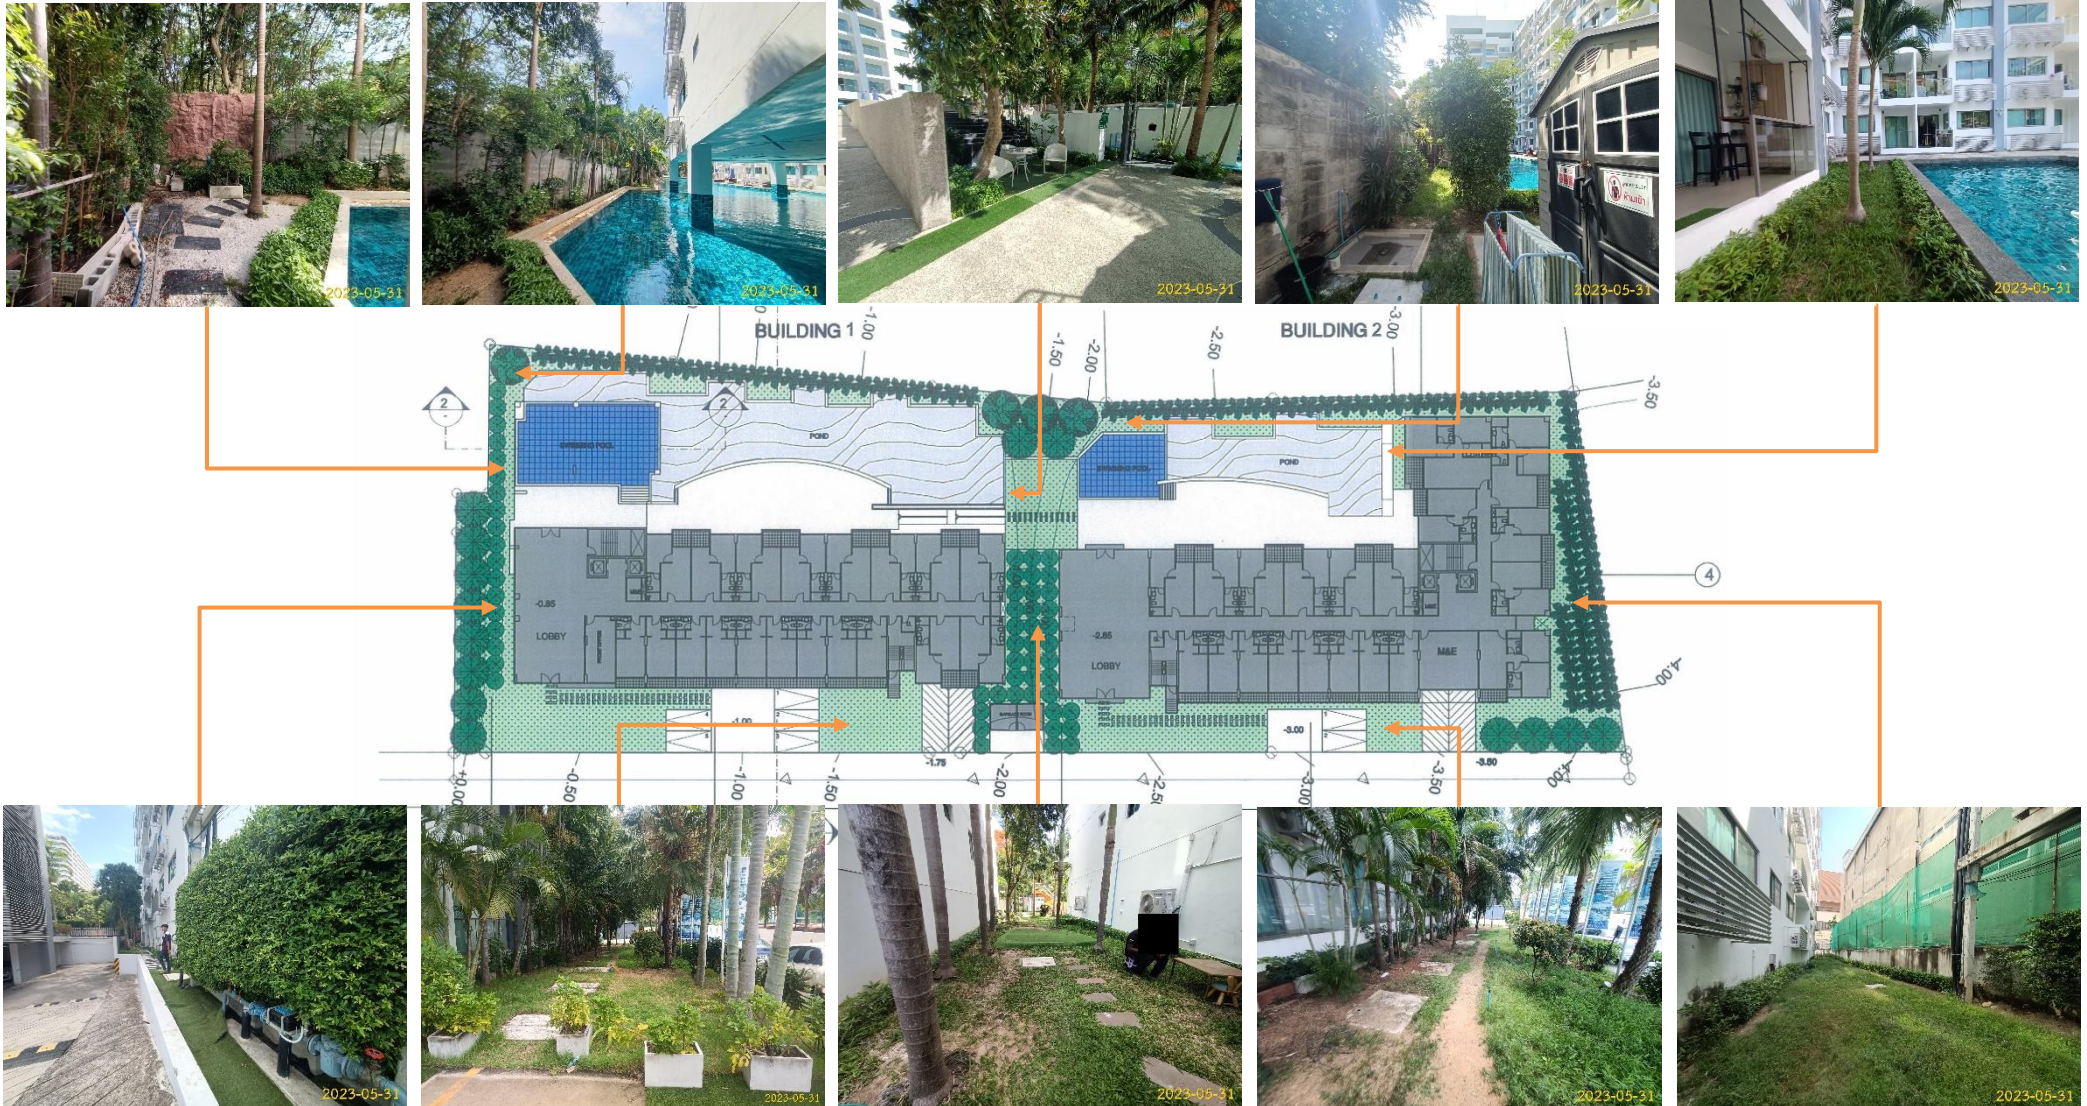
ภาพที่ 1.3.10-1 พื้นที่สีเขียว

จากการสำรวจเบื้องต้นด้วยวิธีพินิจ ณ วันที่เข้าไปเก็บข้อมูลสภาพปัจจุบันของโครงการพบว่า ปัจจุบันโครงการมีพื้นที่สีเขียว “ครบถ้วน” ตามที่ระบุไว้ในรายงานการประเมินผลกระทบสิ่งแวดล้อมทุกบริเวณ โดยหลักเกณฑ์ในการชี้วัดความเป็นจริง และสถานะดังกล่าว (ครบถ้วน) ประกอบไปด้วย 1. ตำแหน่งของพื้นที่สีเขียว (จำนวน 3 บริเวณ) 2. ขนาดพื้นที่สีเขียว 3. พรรณไม้ที่ได้รับการปลูก และ 4. การบำรุงรักษาพื้นที่สีเขียว(พรรณพืชและสภาพพื้นที่) ซึ่งโครงการมีการมีการปฏิบัติที่สอดคล้องต่อหลักเกณฑ์ที่กำหนดทุกหลักเกณฑ์ อนึ่งในการสำรวจครั้งนี้ดัชนีตำแหน่งพื้นที่สีเขียว (ทั้งหมด) ได้รับตรวจสอบจากผู้จัดทำรายงานทุกพื้นที่ แต่ในเรื่องของดัชนีขนาดชนิดพรรณไม้และการบำรุงรักษา จะเป็นการประเมินเบื้องต้นด้วยสายตา การตรวจสอบเอกสาร และการสอบถามเจ้าหน้าที่ของโครงการเท่านั้น (ด้วยเพราะข้อจำกัดด้านเวลาและอุปกรณ์) อย่างไรก็ตามข้อมูลที่ได้รับก็เพียงพอสำหรับการอนุมานและสรุปได้ว่า ผลการดำเนินการจริงเป็นไปตามผลที่ได้ระบุในรายงานการประเมินผลกระทบสิ่งแวดล้อมอย่างมีนัยสำคัญ
