สรุปผลการปฏิบัติตามมาตรการฯ และ
ข้อเสนอแนะ

จากผลการติดตามตรวจสอบผลการปฏิบัติตามมาตรการป้องกันและแก้ไขผลกระทบสิ่งแวดล้อมและมาตรการติดตามตรวจสอบผลกระทบสิ่งแวดล้อมโครงการ The Diplomat Sathorn (ระยะดำเนินการ) ระหว่างเดือน มกราคม ถึง มิถุนายน พ.ศ. 2566 พบว่า โครงการฯ มีการปฏิบัติตามมาตรการฯ เป็นส่วนใหญ่ แต่ยังคงมีมาตรการฯ บางมาตรการที่ทางโครงการไม่ได้ปฏิบัติ ปฏิบัติไม่ได้ ปฏิบัติได้แต่ไม่มีประสิทธิภาพ และยังไม่ถึงเวลาปฏิบัติ โดยสามารถสรุปได้ดังตารางที่ 4-1

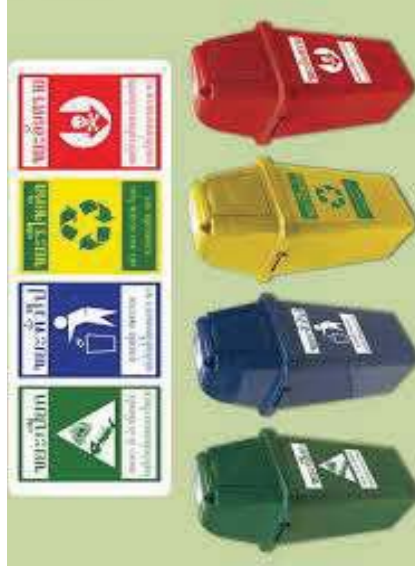
3.5 การจัดการมูลฝอยและสิ่งปฏิกูล	<ul style="list-style-type: none"> - รณรงค์ให้มีการคัดแยกขยะประเภทมูลฝอย โดยจัดให้มีถังรองรับมูลฝอยแยกประเภท ภายในห้องพักมูลฝอยชั่วคราวประจำชั้นพักอาศัย ที่ตัวถังมีตัวอักษรแสดงประเภทถังรองรับมูลฝอยให้ชัดเจน โดยกำหนดสีของถังรองรับมูลฝอย <ul style="list-style-type: none"> - ถังรองรับมูลฝอยแห้ง สีฟ้า ภายในมีถุงสีดำรองรับมูลฝอยอีกชั้น - ถังรองรับมูลฝอยรีไซเคิล สีเหลือง ภายในมีถุงสีดำรองรับมูลฝอยอีกชั้น - ถังรองรับมูลฝอยเปียก สีเขียว ภายในมีถุงสีดำรองรับมูลฝอยอีกชั้น - ถังรองรับมูลฝอยอันตราย สีแดง ภายในมีถุงสีแดงรองรับมูลฝอยอันตราย 	<p>การดำเนินการปัจจุบัน</p> <ul style="list-style-type: none"> - ห้องพักขยะชั่วคราวประจำชั้นพักอาศัยมีถังรองรับมูลฝอยเพียงชนิดเดียว คือถังรองรับมูลฝอยทั่วไปจำนวน 1 ถัง โดยเป็นถังขนาด 100 ลิตร <p>แนวทางการดำเนินการ</p> <ul style="list-style-type: none"> - หากจำนวนผู้พักอาศัยเพิ่มมากขึ้น ให้ทางโครงการดำเนินการจัดหาถังรองรับมูลฝอยประจำห้องพักมูลฝอยชั่วคราวประจำชั้นพักอาศัย ให้ครบทั้ง 4 ประเภท ได้แก่ ถังรองรับมูลฝอยแห้ง ถังรองรับมูลฝอยรีไซเคิล ถังรองรับมูลฝอยเปียก ถังรองรับมูลฝอยอันตราย พร้อมมีตัวอักษรแสดงประเภทถังรองรับมูลฝอยให้ชัดเจน
