รายงานการปฏิบัติตามมาตรการป้องกัน และลดผลกระทบสิ่งแวดล้อม
และติดตามตรวจสอบคุณภาพสิ่งแวดล้อม

โครงการนิคมอุตสาหกรรมปิ่นทองโครงการ 1 (ส่วนขยาย) ครั้งที่ 3
ประจำเดือนมกราคม-มิถุนายน 2566

บริษัท ปิ่นทอง อินดัสเตรียล ปาร์ค จำกัด (มหาชน)
ตำบลหนองขาม อำเภอศรีราชา จังหวัดชลบุรี
(โทรศัพท์ 038-296-334-7)

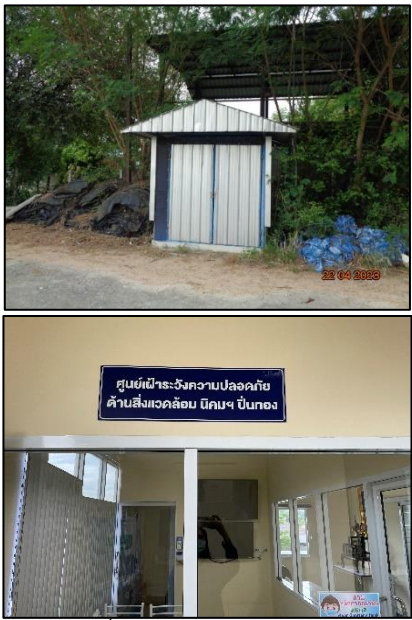
<p>รูปที่ 2.10 BOD Online</p>

ผลกระทบสิ่งแวดล้อม	มาตรการป้องกันและลดผลกระทบสิ่งแวดล้อม	รายละเอียดการปฏิบัติจริง	ปัญหาและแนวทางแก้ไข	อ้างอิง
2.3 คุณภาพน้ำ (ต่อ)	<ul style="list-style-type: none"> - ควบคุมดูแลกิจกรรมต่างๆ ภายในนิคมอุตสาหกรรม ให้อยู่ในสภาพเรียบร้อย โดยเฉพาะการระบายน้ำทิ้งของโรงงานรายโรง เพื่อป้องกันไม่ให้เกิดการลักลอบปล่อยน้ำเสียลงสู่แหล่งน้ำผิวดินที่ไหลผ่านพื้นที่โครงการ 	<ul style="list-style-type: none"> - โครงการมีการติดตามตรวจสอบคุณภาพน้ำทิ้งของโรงงาน อย่างสม่ำเสมอ และจัดให้มีเจ้าหน้าที่ของโครงการดูแลตรวจสอบมิให้มีการลักลอบปล่อยน้ำเสียลงสู่แหล่งน้ำผิวดินที่ไหลผ่านพื้นที่โครงการ 	<ul style="list-style-type: none"> - ไม่พบปัญหา 	-
	<ul style="list-style-type: none"> - จัดให้มีเครื่องมือหรืออุปกรณ์พิเศษ และเครื่องมือ หรืออุปกรณ์เพิ่มเติมคือ เครื่องตรวจวัดค่าบีโอดี (Biochemical Oxygen Demand) ตามประกาศกระทรวงอุตสาหกรรม เรื่อง กำหนดให้โรงงานที่ต้องมีระบบบำบัดน้ำเสียต้องติดตั้งเครื่องมือหรืออุปกรณ์พิเศษ และเครื่องมือหรืออุปกรณ์เพิ่มเติม (ฉบับที่ 3) พ.ศ. 2549 หรือตามกฎหมายอื่นที่เกี่ยวข้องฉบับล่าสุด 	<ul style="list-style-type: none"> - โครงการได้ดำเนินการติดตั้งเครื่องตรวจวัดค่าบีโอดี (Biochemical Oxygen Demand) (รูปที่ 2.10) ให้เป็นไปตามประกาศกระทรวงอุตสาหกรรม ซึ่งติดตั้งแล้วเสร็จเมื่อวันที่ 30 ม.ค. 60 โดย Online ผลไปที่สำนักงาน กนอ. ปิ่นทอง เพื่อติดตามผลอย่างต่อเนื่อง ทางโครงการได้เพิ่มขนาดระบบบำบัดน้ำเสียให้มีขนาด 4,000 ลบ.ม./วัน เพื่อรองรับปริมาณน้ำเสียที่เกิดขึ้นอย่างเพียงพอ (ภาคผนวกที่ 19) 	<ul style="list-style-type: none"> - ไม่พบปัญหา

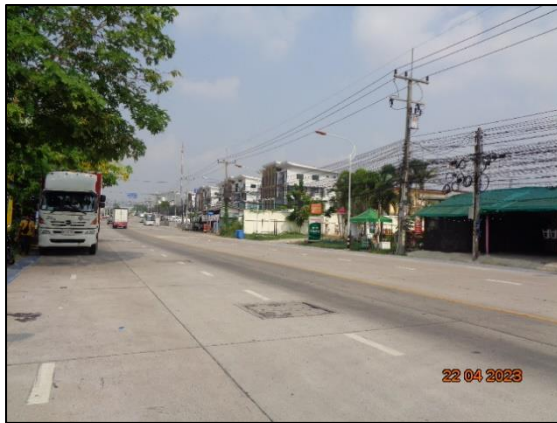
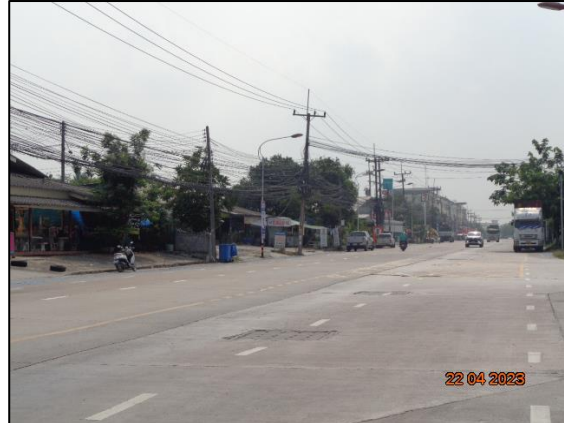
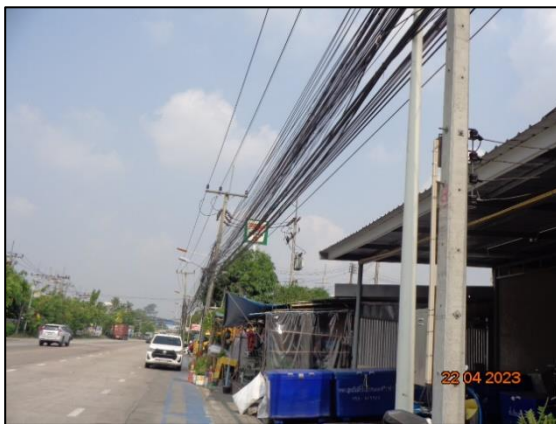
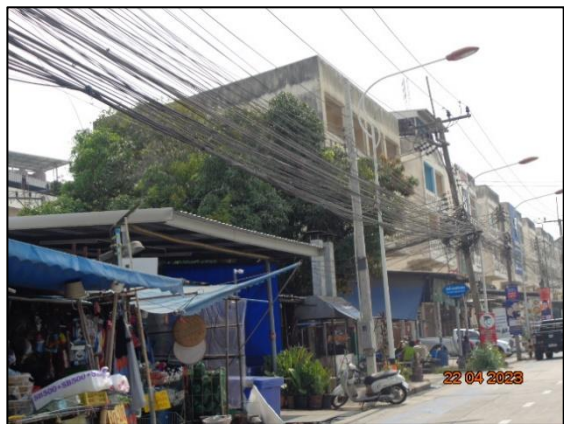
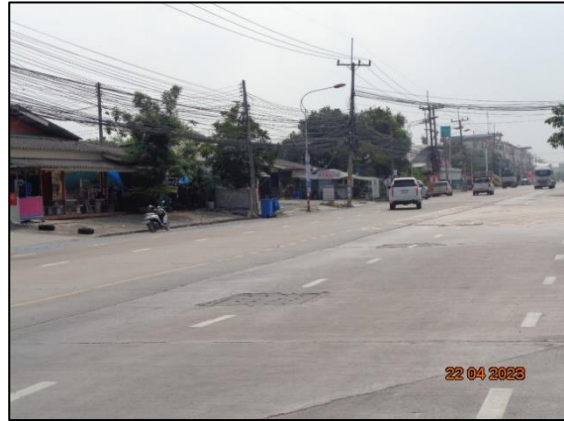
รูปที่ 3.10 บริเวณพื้นที่ถนน ซึ่งมีการสัญจรไป-มาของรถยนต์
บริเวณ สำนักงานโครงการนิคมฯ ปิ่นทองโครงการ 1 (N2)

ข้อสังเกต เสียงรบกวน คือระดับเสียงจากแหล่งกำเนิดขณะมีการรบกวน ที่มีค่าสูงกว่าระดับเสียงพื้นฐาน และระดับเสียงรบกวนมีค่าสูงเกินกว่าค่าระดับเสียงรบกวนที่กำหนดไว้ ตามประกาศกระทรวงอุตสาหกรรม พ.ศ. 2548 เรื่อง กำหนดค่าระดับเสียงการรบกวนและระดับเสียงที่เกิดจากการประกอบกิจการโรงงาน และประกาศคณะกรรมการสิ่งแวดล้อมแห่งชาติ ฉบับที่ 29 พ.ศ. 2550 เรื่อง ค่าระดับเสียงรบกวน

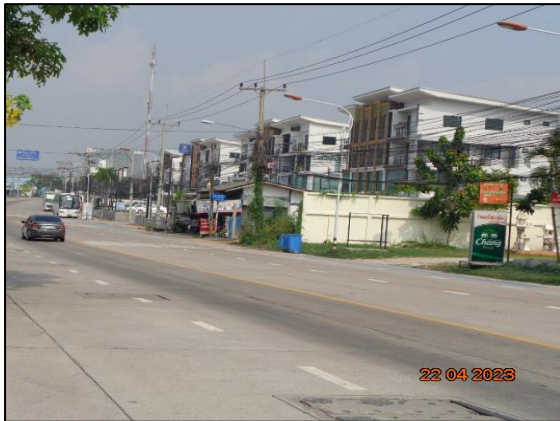
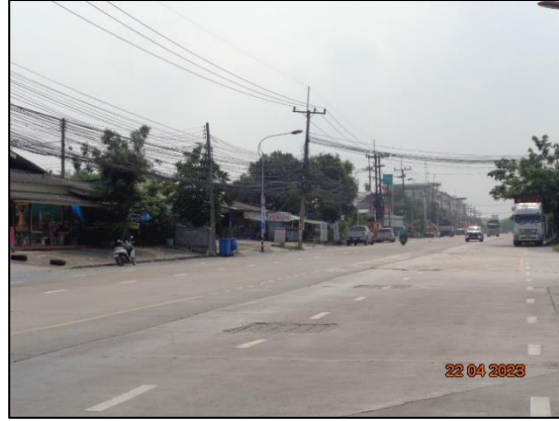
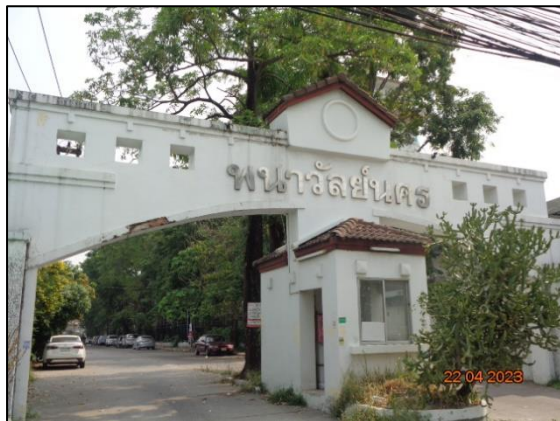
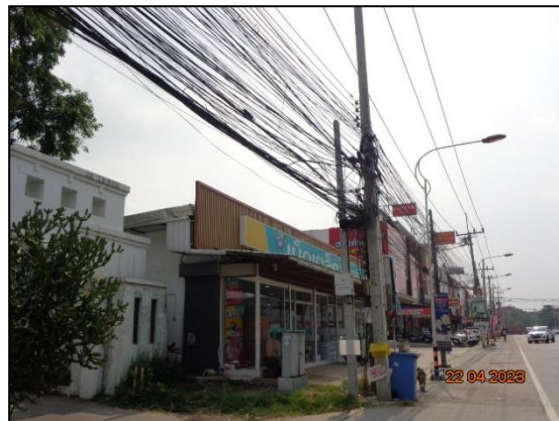
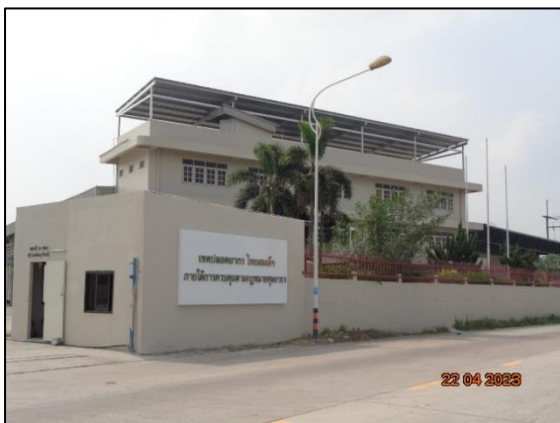
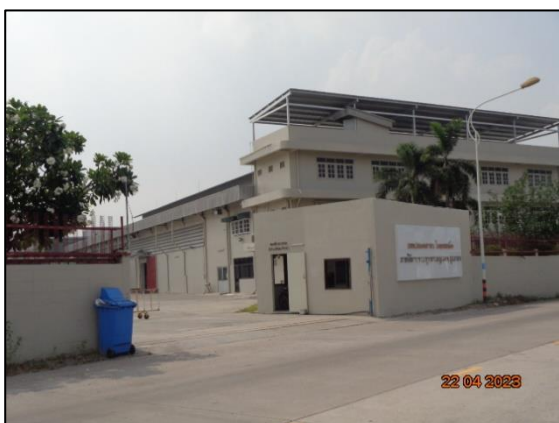
รูปที่ 3.17 ชุมชน และโรงงานที่อยู่นอกพื้นที่โครงการที่มีการปล่อยน้ำทิ้งลงลำรางสาธารณะก่อนถึงโครงการ

ดังนั้นจึงกล่าวได้ว่าคุณภาพน้ำทั้ง 4 สถานี จัดเป็นน้ำผิวดินประเภทที่ 5 สามารถใช้ประโยชน์เพื่อการคมนาคม ปัจจุบันห้วยบ้านนาเป็นแหล่งรองรับน้ำที่เกิดจากกิจกรรมต่างๆ ของชุมชน บ้านจัดสรร คู่อ้อมรถ และโรงงานอุตสาหกรรมที่อยู่นอกพื้นที่โครงการ จึงส่งผลให้คุณภาพน้ำบริเวณดังกล่าวไม่เหมาะสมที่จะสามารถนำไปใช้ประโยชน์เพื่อการประมง การเกษตร และการอุตสาหกรรมได้ แผนที่แสดงลำรางสาธารณะที่ไหลผ่านโครงการแสดงดังภาพที่ 3.25 และสภาพชุมชนและโรงงานที่อยู่นอกพื้นที่โครงการที่มีการปล่อยน้ำทิ้งลงลำรางสาธารณะก่อนถึงโครงการ (รูปที่ 3.17)

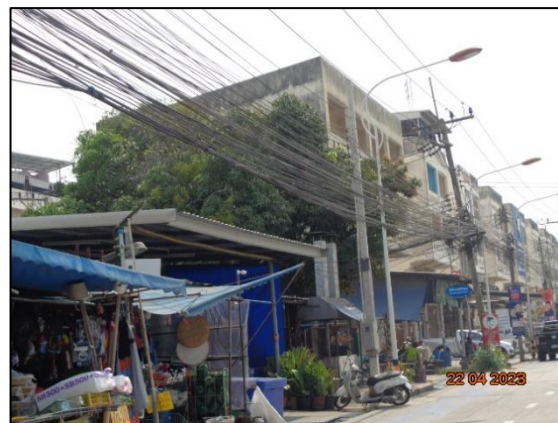
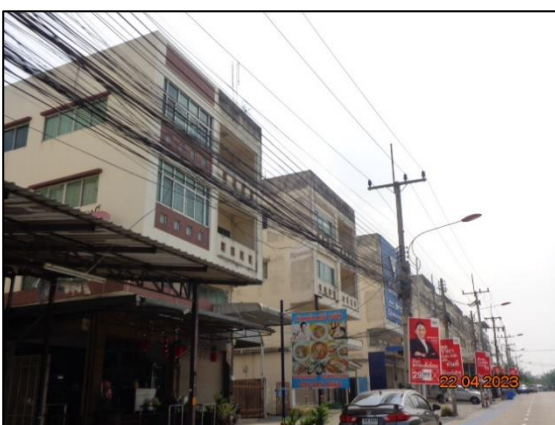
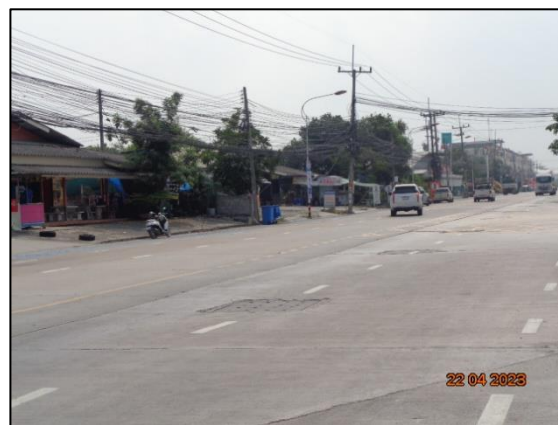
รูปที่ 3.10 บริเวณพื้นที่ถนน ซึ่งมีการสัญจรไป-มาของรถยนต์
บริเวณ สำนักงานโครงการนิคมฯ ปิ่นทองโครงการ 1 (N2)

ข้อสังเกต เสียงรบกวน คือระดับเสียงจากแหล่งกำเนิดขณะมีการรบกวน ที่มีค่าสูงกว่าระดับเสียงพื้นฐาน และระดับเสียงรบกวนมีค่าสูงเกินกว่าค่าระดับเสียงรบกวนที่กำหนดไว้ ตามประกาศกระทรวงอุตสาหกรรม พ.ศ. 2548 เรื่อง กำหนดค่าระดับเสียงการรบกวนและระดับเสียงที่เกิดจากการประกอบกิจการโรงงาน และประกาศคณะกรรมการสิ่งแวดล้อมแห่งชาติ ฉบับที่ 29 พ.ศ. 2550 เรื่องค่าระดับเสียงรบกวน
