ผลการปฏิบัติตามมาตรการติดตาม
ตรวจสอบผลกระทบสิ่งแวดล้อม

บทที่ 3

บริษัท ไรมอน แลนด์ ทเวนตี ซีก จำกัด เป็นผู้พัฒนา โครงการ โครงการ The Estelle – Phrom Phong (ดิ เอสเทลล์ พร้อมพงษ์) ปัจจุบันโครงการฯ ได้ดำเนินการก่อสร้างเสร็จแล้วและได้มีการจัดตั้งนิติบุคคลเข้าบริหารจัดการแล้ว โดยตัวโครงการเป็นอาคารชุดพักอาศัย ขนาดความสูง 36 ชั้น และชั้นใต้ดิน 1 ชั้น จำนวน 1 อาคาร ประกอบด้วย ห้องชุดพักอาศัย 157 ห้อง และที่จอดรถ 197 คัน ตั้งอยู่เลขที่ เลขที่ 131 ซอยสุขุมวิท 26 แขวงคลองตัน เขตคลองเตย กรุงเทพมหานคร ขนาดพื้นที่โครงการรวม 1-3-97.2 ไร่ หรือ 3,188.80 ตารางเมตร โดยโครงการได้จัดทำรายงานการวิเคราะห์ผลกระทบสิ่งแวดล้อม และได้ผ่านการพิจารณาเห็นชอบรายงาน ฯ ตามหนังสือจากสำนักงานนโยบายและแผนทรัพยากรธรรมชาติและสิ่งแวดล้อม เลขที่ 1010.5/8349 ลงวันที่ 17 มิถุนายน พ.ศ.2562 โดยหนังสือเห็นชอบได้กำหนดมาตรการป้องกันและแก้ไขผลกระทบสิ่งแวดล้อมและมาตรการติดตามตรวจสอบผลกระทบสิ่งแวดล้อม เพื่อเป็นแนวทางให้โครงการปฏิบัติ รวมไปถึงเสนอรายงานผลการปฏิบัติตามมาตรการฯ ต่อหน่วยงานอนุญาต และหน่วยงานที่เกี่ยวข้อง รวมทั้งสำนักงานนโยบายและแผนทรัพยากรธรรมชาติและสิ่งแวดล้อม (สผ.) ทุก 6 เดือนนั้น

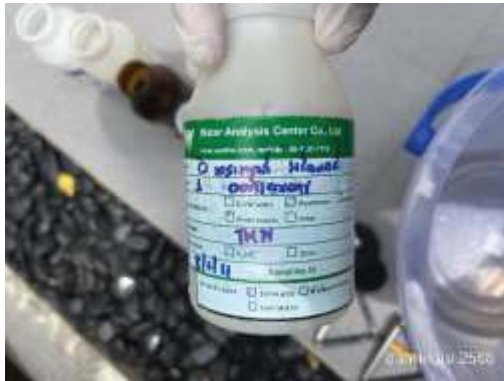
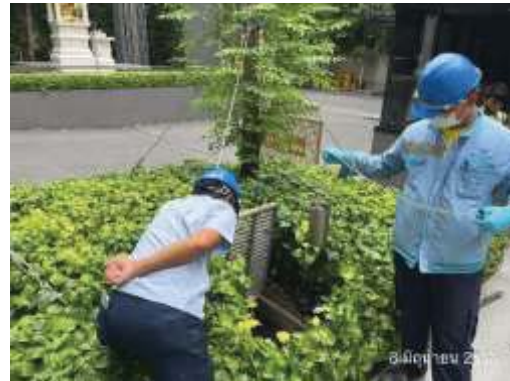
ภาพที่ 3.5.3-1 (ต่อ) การเก็บตัวอย่างคุณภาพน้ำทิ้ง

บ่อกักน้ำสุดท้ายก่อนระบายออกสู่ท่อระบายน้ำสาธารณะ

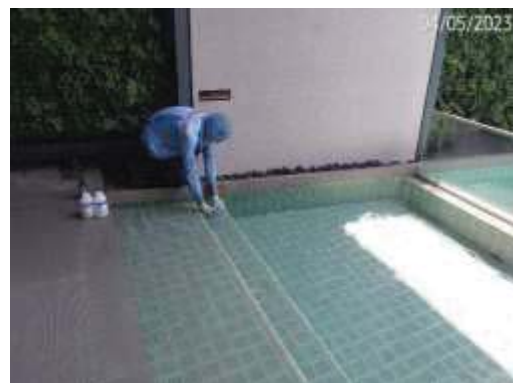
ภาพที่ 3.5.4-1 การเก็บตัวอย่างน้ำสระว่ายน้ำ

โครงการ The Estelle – Phrom Phong (ดิ เอสเทลล์ พร้อมพงษ์) มีการตรวจวัดคุณภาพน้ำสระว่ายน้ำ ที่บริเวณส่วนต้นและบริเวณส่วนลึกของสระว่ายน้ำ โดยกำหนดให้มีการตรวจวิเคราะห์คุณภาพน้ำของสระว่ายน้ำตามความถี่ จำนวน 3 ความถี่ คือ ความถี่ที่ 1 ตรวจวัด วันละ 1 ครั้ง จำนวน 2 พารามิเตอร์ ได้แก่ ความเป็นกรดต่าง (pH) และค่าคลอรีนอิสระ (Free Chlorine) ความถี่ที่ 2 ตรวจวัด อย่างน้อยเดือนละ 1 ครั้ง จำนวน 7 พารามิเตอร์ ได้แก่ ความเป็นกรดต่าง (pH) และค่าคลอรีนอิสระ (Free Chlorine) โคลิฟอร์มแบคทีเรียทั้งหมด (Total Coliform Bacteria) เฟคัลโคลิฟอร์ม (Fecal Coliform Bacteria) เชื้อ *Escherichia coli* เชื้อ *Staphylococcus aureus* และ เชื้อ *Pseudomonas aeruginosa* และความถี่ที่ 3 ตรวจวัด ปีละ 1 ครั้ง ได้แก่ คลอรีนทั้งหมด (Total Chlorine) คลอไรด์ (Chloride) แอมโมเนีย (Ammonia) และไนเตรท (Nitrate) ซึ่งทั้ง 3 ความถี่จะทำการเก็บตัวอย่างในสระว่ายน้ำ บริเวณส่วนต้นและบริเวณส่วนลึกของสระว่ายน้ำ แสดงดังภาพที่ 3.5.4-1

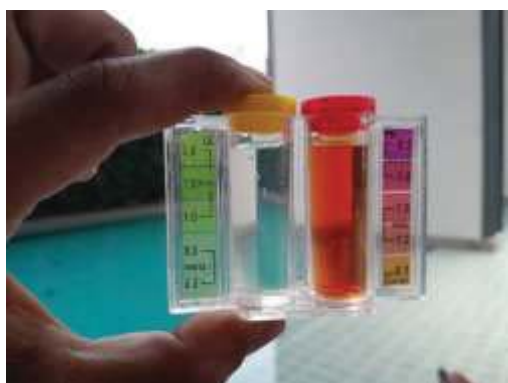
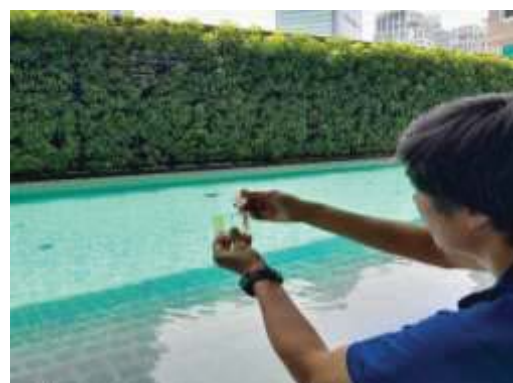
ภาพที่ 3.5.4-2 การตรวจวัด pH และ Cl_2 สระว่ายน้ำ

ตามมาตรการติดตามตรวจสอบผลกระทบสิ่งแวดล้อมโครงการ The Estelle – Phrom Phong (ดิ เอสเทลล์ พร้อมพงษ์) กำหนดให้โครงการต้องมีการเก็บตัวอย่าง และตรวจวิเคราะห์คุณภาพน้ำบริเวณสระว่ายน้ำของโครงการ ทางโครงการได้ดำเนินการตรวจวัดความเป็นกรด-ด่าง และคลอรีนอิสระ ความถี่วันละ 1 ครั้ง โดยโครงการมีการตรวจวิเคราะห์โดยใช้ pH Test Kit และ Chlorine Test Kit
