บทที่ 2

ผลการดำเนินการตามมาตรการลดผลกระทบสิ่งแวดล้อม

2.1 ผลการดำเนินการตามมาตรการลดผลกระทบสิ่งแวดล้อม

ตารางที่ 2.1 สรุปผลการดำเนินการตามมาตรการลดผลกระทบสิ่งแวดล้อม โครงการ เดวิด ลอยด์ แอ็บโซลูท แอ็ด นาคาเล ปีช
ประจำเดือนมกราคม – มิถุนายน 2566

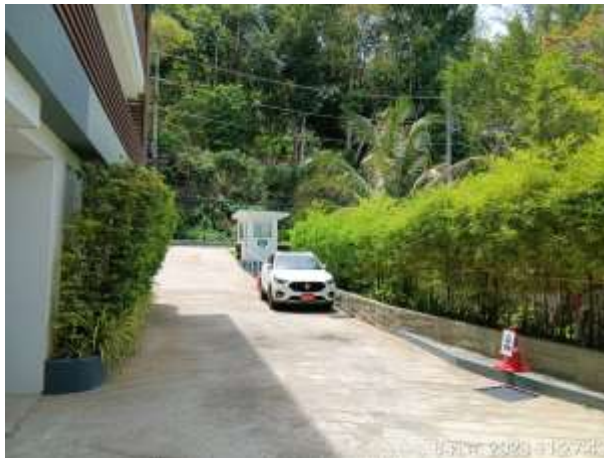
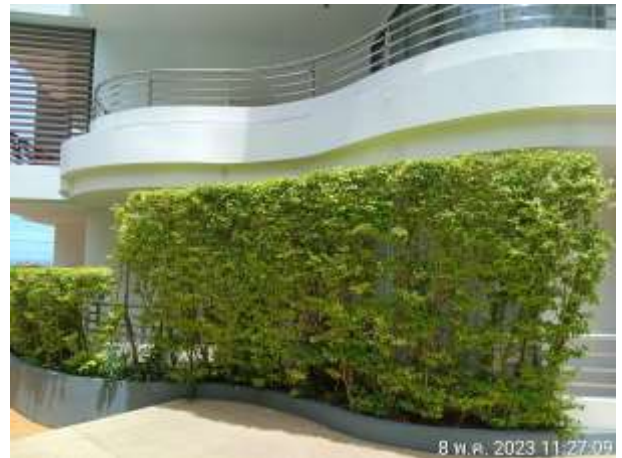
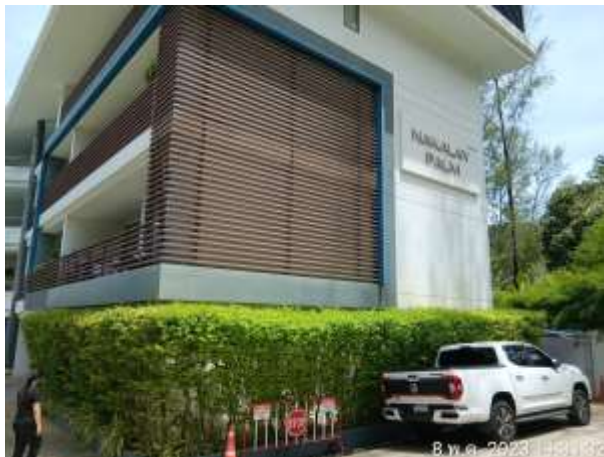
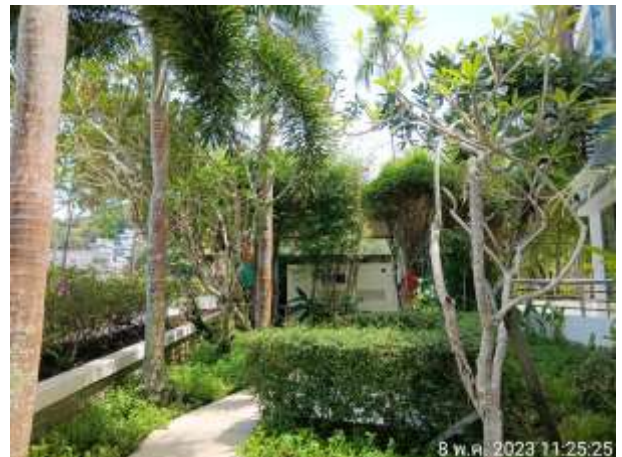
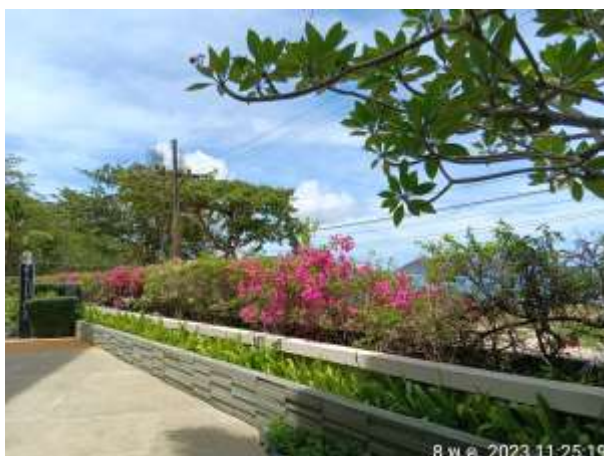
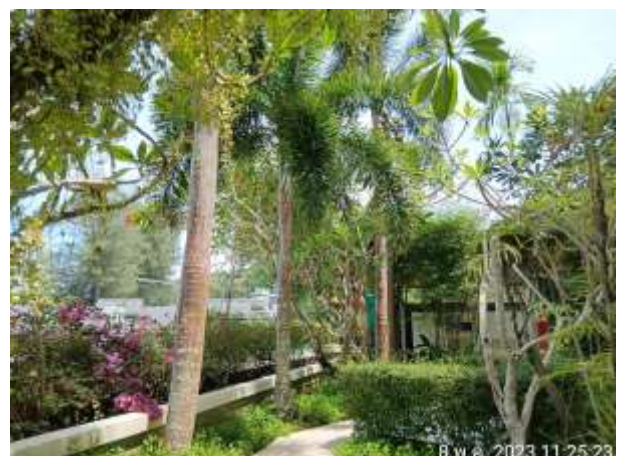
รูปที่ 2.1 พื้นที่สีเขียว

1.2 การชะล้างการพังทลายของหน้าดิน - โครงการจะระบายน้ำเสียที่ผ่านการบำบัดจนได้มาตรฐานแล้ว จะปล่อยลงสู่บ่อพักน้ำเพื่อตรวจสอบคุณภาพน้ำก่อนปล่อยลงสู่คลองระบายน้ำสาธารณะประโยชน์ด้านข้างโครงการต่อไป - สำหรับน้ำฝนจากโครงการจะรวบรวมลงสู่ท่อระบายน้ำฝนของโครงการ ก่อนปล่อยลงสู่คลองสาธารณะประโยชน์ด้านข้างโครงการเช่นกัน - นอกจากนี้ โครงการยังมีพื้นที่สีเขียวที่มีพืชคลุมดินกว่าร้อยละ 26.49 ของพื้นที่ที่ช่วยสร้างความร่มรื่นและดูดซับน้ำฝน	- โครงการจะระบายน้ำเสียที่ผ่านการบำบัดจนได้มาตรฐานแล้ว จะปล่อยลงสู่บ่อพักน้ำ และได้มีการตรวจวิเคราะห์คุณภาพน้ำก่อนปล่อยสู่คลองระบายน้ำสาธารณะ - ในส่วนของน้ำฝนจากโครงการ โครงการจะรวบรวมลงสู่ท่อระบายน้ำฝนของโครงการ ก่อนปล่อยลงสู่คลองสาธารณะประโยชน์ด้านข้างโครงการ - โครงการมีพื้นที่สีเขียวที่มีพืชคลุมดินประมาณร้อยละ 26.49 เพื่อสร้างความร่มรื่น และดูดซับน้ำฝนได้ด้วย (รูปที่ 2.1)

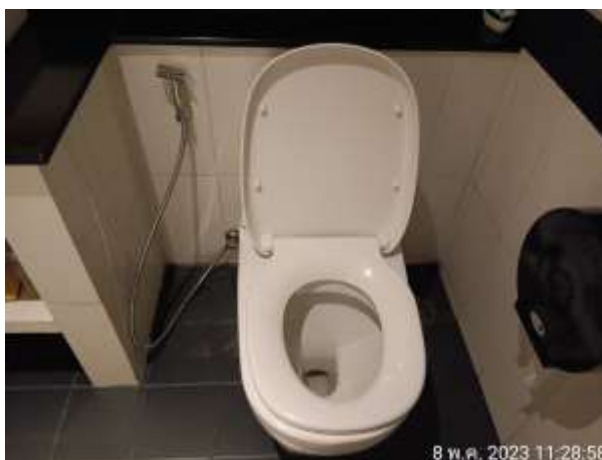
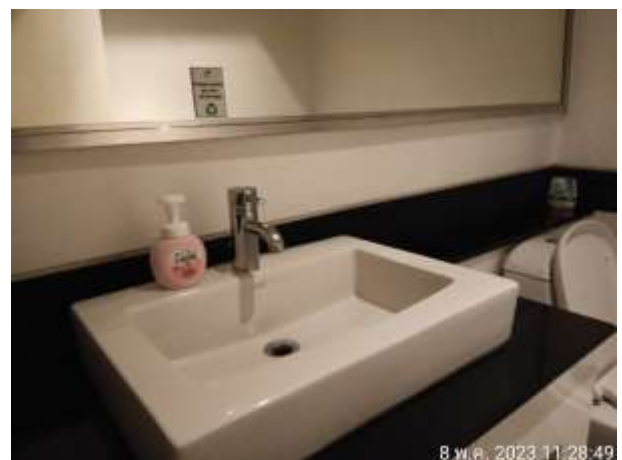
รูปที่ 2.7 สุขภัณฑ์ประหยัดน้ำ

มาตรการป้องกันและแก้ไขผลกระทบสิ่งแวดล้อม	รายละเอียดผลการปฏิบัติตามมาตรการ และประสิทธิภาพของการดำเนินการ	ปัญหา อุปสรรค และแนวทางการแก้ไข
3.3 การใช้น้ำ - แหล่งน้ำใช้ของโครงการใช้น้ำจากน้ำบาดาลภายในพื้นที่โครงการ - ทางโครงการได้ติดตั้งปั๊มสูบน้ำดิบสำหรับใช้ผลิตน้ำดี ปั๊มสูบน้ำดิบที่ใช้เป็นแบบ Submersible pump ขนาดเครื่องสูบน้ำได้ 40 ลูกบาศก์เมตร/วัน ส่งน้ำได้สูงไม่น้อย 65 เมตร ซึ่งจะปั๊มน้ำดิบไปไว้ยังถังเก็บน้ำใต้ดินขนาด 30 ลูกบาศก์เมตร จำนวน 1 ถัง ก่อนส่งเข้าระบบปรับปรุงคุณภาพน้ำของโครงการบริเวณด้านหลังอาคารห้องพัก จากนั้นจะปั๊มน้ำดิบไปยังถังเก็บน้ำใต้ดิน ขนาด 70 ลูกบาศก์เมตร จำนวน 1 ถัง ก่อนลงเข้าสู่ระบบปรับปรุงคุณภาพน้ำของโครงการบริเวณด้านหลังอาคารห้องพัก จากนั้นจะปั๊มน้ำดิบไปยังถังเก็บน้ำใต้ดิน ขนาด 70 ลูกบาศก์เมตร จำนวน 1 ถัง ก่อนแจกจ่ายไปยังส่วนต่างๆของอาคารต่อไป ปั๊มน้ำดีที่ใช้เป็นแบบหอยโข่ง ขนาดเครื่องสูบน้ำได้ 163.20 ลูกบาศก์เมตร/วัน ส่งน้ำได้สูงไม่น้อยกว่า 45 เมตร - ถังเก็บน้ำสามารถสำรองน้ำไว้ใช้ในโครงการได้ประมาณ 2 วัน - ประชาสัมพันธ์ให้ร่วมประหยัดน้ำ - ตรวจสอบการจ่ายน้ำและเส้นท่อให้อยู่ในสภาพดีอยู่เสมอ หากพบว่าชำรุดให้แก้ไขทันที - ใช้สุขภัณฑ์ในห้องน้ำประเภทประหยัดน้ำ	- โครงการมีแหล่งน้ำใช้เป็นน้ำบาดาล (รูปที่ 2.4) - โครงการได้ติดตั้งปั๊มสูบน้ำดิบ สำหรับใช้ผลิตน้ำดี โดย ปั๊มสูบน้ำดิบใช้แบบ Submersible pump ซึ่งจะปั๊มน้ำดิบไปไว้ยังถังเก็บน้ำใต้ดินขนาด 30 ลูกบาศก์เมตร จำนวน 1 ถัง ก่อนส่งเข้าระบบปรับปรุงคุณภาพน้ำ จากนั้นจะปั๊มน้ำดิบไปยังถังเก็บน้ำใต้ดิน (รูปที่ 2.5) ก่อนแจกจ่ายไปยังอาคารต่างๆ โดยปั๊มน้ำดีที่ใช้เป็นแบบหอยโข่ง - โครงการสามารถสำรองน้ำใช้ได้ประมาณ 2 วัน - โครงการติดตั้งป้ายประชาสัมพันธ์ประหยัดน้ำในบริเวณห้องน้ำส่วนกลางของโครงการ (รูปที่ 2.6) - โครงการมีเจ้าหน้าที่เป็นผู้ตรวจสอบการจ่ายน้ำและเส้นท่อให้อยู่ในสภาพดีอยู่เสมอ หากพบว่าชำรุดเจ้าหน้าที่จะเข้าไปแก้ไขทันที - สุขภัณฑ์ของห้องน้ำที่โครงการใช้เป็นประเภทประหยัดพลังงาน (รูปที่ 2.7)

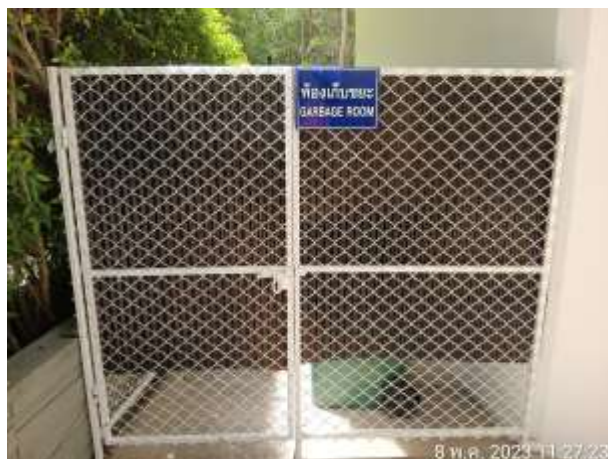
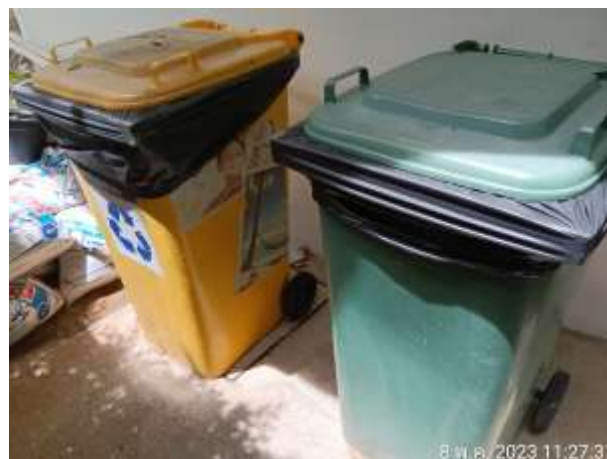
รูปที่ 2.9 ห้องพักขยะรวม

3.6 การจัดการมูลฝอย - โครงการจะจัดให้มีถังขยะย่อยขนาด 50 ลิตร จำนวน 2 ถัง แยกเป็นขยะเปียกและขยะแห้ง ไว้บริเวณโถงลิฟท์ของอาคารทุกชั้น และในส่วนห้องน้ำรวมจะจัดขยะขนาด 10 ลิตร จำนวน 1 ถัง ซึ่งถังขยะทุกใบจะใส่ถุงดำไว้ภายใน และในแต่ละวันแม่บ้านจะนำขยะที่อยู่ในถุงดำไปพักไว้ยังจุดพักขยะรวม - จุดที่พักขยะรวมของโครงการตั้งอยู่บริเวณที่จอดรถติดกับทางหลวงแผ่นดินหมายเลข 4233 ซึ่งประกอบด้วยถังขยะขนาด 240 ลิตร จำนวน 4 ถัง แยกเป็นขยะเปียก 2 ถัง และขยะแห้ง 2 ถัง รวมปริมาตรกักเก็บ 960 ลิตร รองรับขยะได้นานประมาณ 3 วัน	- โครงการจัดให้มีถังขยะในห้องน้ำรวมขนาด 10 ลิตร จำนวน 1 ถัง ซึ่งภายในถังขยะบรรจุถุงดำไว้ภายใน และในแต่ละวันแม่บ้านจะนำขยะที่อยู่ในถุงดำไปพักไว้ยังจุดพักขยะรวม (รูปที่ 2.8) - จุดพักขยะรวมของโครงการ ประกอบด้วยถังขยะขนาด 240 ลิตร จำนวน 2 ถัง โดยแยกเป็นถังขยะเปียกและถังขยะแห้ง ซึ่งเพียงพอต่อปริมาณขยะที่เกิดขึ้นในแต่ละวัน ทั้งนี้สามารถรองรับขยะภายในโครงการได้นานประมาณ 3 วัน (รูปที่ 2.9)

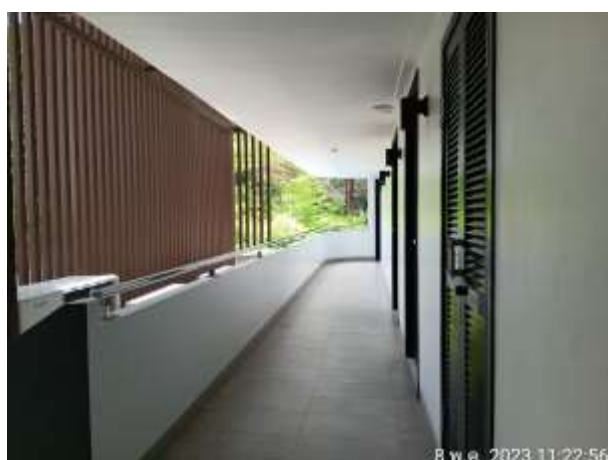
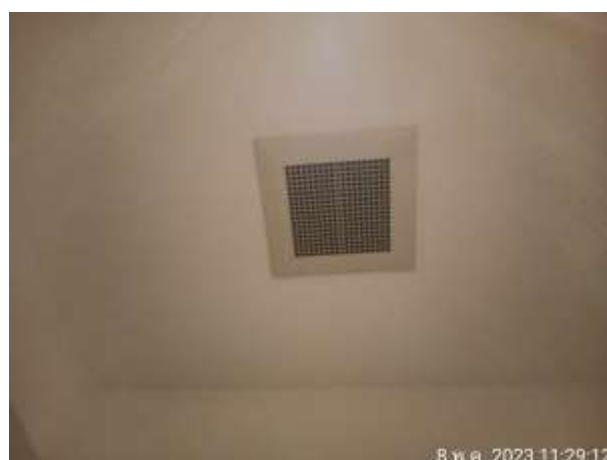
รูปที่ 2.10 ระบบระบายอากาศ

3.7 การระบายอากาศ - โครงการจัดให้มีการระบายอากาศทั้งวิธีกลและวิธีธรรมชาติ - ต้นไม้ภายในโครงการสามารถดูดซับความร้อนได้ 675,000 กิโลแคลอรี/วัน ขณะที่ความร้อนจากการใช้เครื่องปรับอากาศเกิดขึ้น 502,286 กิโลแคลอรี - ดังนั้น ต้นไม้ในโครงการจึงสามารถลดความร้อนที่ระบายออกจากเครื่องปรับอากาศที่ใช้ภายในโครงการได้ทั้งหมด	- โครงการจัดให้มีระบบระบายอากาศทั้งวิธีกล และวิธีธรรมชาติ (รูปที่ 2.10) - ต้นไม้ภายในโครงการสามารถดูดซับความร้อนได้ 675,000 กิโลแคลอรี/วัน ขณะที่ความร้อนจากการใช้เครื่องปรับอากาศเกิดขึ้น 502,286 กิโลแคลอรี - ดังนั้น ต้นไม้ในโครงการจึงสามารถลดความร้อนที่ระบายออกจากเครื่องปรับอากาศที่ใช้ภายในโครงการได้ทั้งหมด

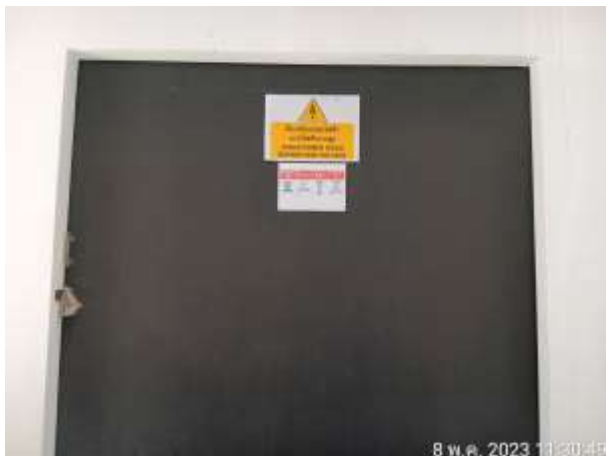
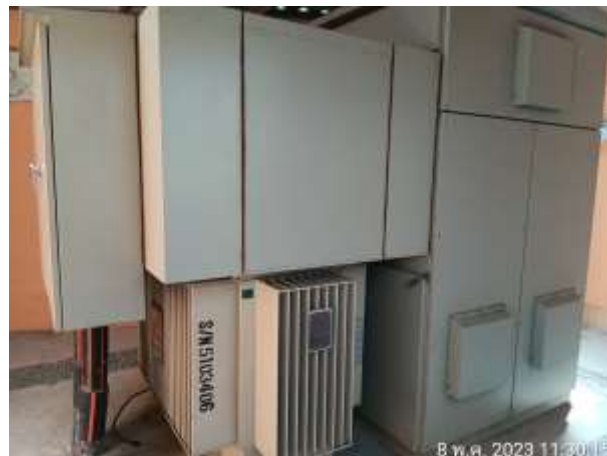
รูปที่ 2.11 หม้อแปลงไฟฟ้า

3.8 ไฟฟ้า - ติดตั้งหม้อแปลงขนาด 500 KVA เพื่อลดแรงดันต่ำเข้าสู่แผงจ่ายไฟหลัก (MDB) ก่อนจ่ายไฟฟ้าไปยังแต่ละส่วนของโครงการ - เลือกใช้อุปกรณ์ไฟฟ้าต่างๆที่เป็นชนิดประหยัดพลังงาน	- โครงการมีการติดตั้งหม้อแปลงขนาด 500 KVA เพื่อลดแรงดันต่ำเข้าสู่แผงจ่ายไฟหลัก (MDB) ก่อนจ่ายไฟฟ้าไปยังแต่ละส่วนของโครงการ (รูปที่ 2.11) - โครงการใช้อุปกรณ์ประหยัดพลังงาน เช่นหลอด LED (รูปที่ 2.12)

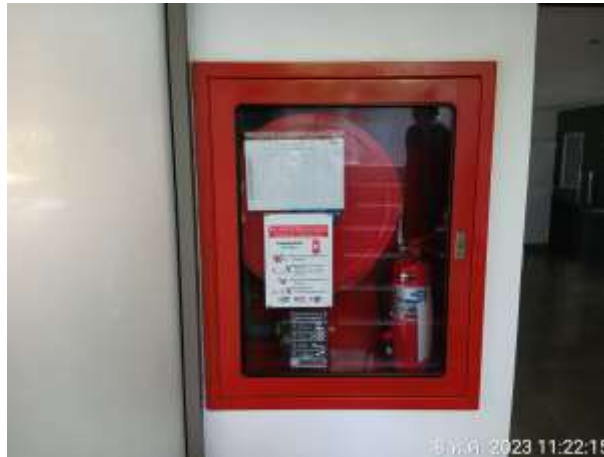
รูปที่ 2.14 ชุดตู้ดับเพลิง (FHC)

4.5 การป้องกันอัคคีภัย - โครงการได้ติดตั้งชุดดับเพลิง (Fire Hose Carbinet : FHC) ซึ่งประกอบด้วยถังดับเพลิงแบบมือถือผงเคมีแห้งขนาด 4 กิโลกรัม หัวฉีดน้ำดับเพลิง (Hose Valve) ขนาดเส้นผ่า ศูนย์กลาง 2 นิ้ว ครึ่ง และสายฉีดน้ำดับเพลิง (Hose Reel) ขนาดเส้นผ่าศูนย์กลาง 1 นิ้ว และสัญญาณเตือนเหตุเพลิงไหม้ชั้นละ 1 จุด รวมทั้งติดตั้งเครื่องตรวจจับควัน (smoke detector) กระจายทุกห้องและทุกชั้นของอาคาร	- โครงการได้มีการติดตั้งชุดดับเพลิง (FHC) (รูปที่ 2.14) ซึ่งภายในตู้ประกอบด้วย ถังดับเพลิงแบบมือถือผงเคมีแห้งขนาด 4 กิโลกรัม หัวฉีดน้ำดับเพลิง และสายฉีดน้ำดับเพลิง และมีการติดตั้งสัญญาณเตือนเพลิงไหม้ชั้นละ 1 จุด รวมถึงมีการติดตั้งเครื่องตรวจจับควัน (รูปที่ 2.16) กระจายทุกห้อง และทุกชั้นของอาคาร

มาตรการป้องกันและแก้ไขผลกระทบสิ่งแวดล้อม	รายละเอียดผลการปฏิบัติตามมาตรการ และประสิทธิภาพของการดำเนินการ	ปัญหา อุปสรรค และแนวทางการแก้ไข
4.5 การป้องกันอัคคีภัย (ต่อ) - การติดตั้งชุดดับเพลิง จะติดตั้งให้ส่วนบนสุดของชุดตู้ถึงดับเพลิงสูงจากระดับพื้นอาคารประมาณ 1.5 เมตร ในที่มองเห็น สามารถอ่านคำแนะนำการใช้ได้ และสามารถนำไปใช้งานได้สะดวก รวมทั้งอยู่ในสภาพที่ใช้งานได้ตลอดเวลา - นอกจากนี้จะติดป้ายบอกชี้และป้ายแสดงทางหนีไฟบริเวณผนังทางเดินของอาคารห้องพักชั้นละ 2 จุด โดยเขียนด้วยอักษรขนาดที่มีความสูงไม่น้อยกว่า 10 เซนติเมตร อยู่ในตำแหน่งที่จะมองเห็นได้ชัดเจนตลอดเวลา และโครงการยังจัดให้มีระบบไฟฟ้าฉุกเฉิน ซึ่งมีแสงสว่างเพียงพอที่จะมองเห็นช่องทางหนีไฟได้ชัดเจนขณะเกิดเพลิงไหม้ - รวมทั้งยังจัดให้มีบันไดหนีไฟภายในอาคารขนาดกว้าง 1.90 เมตร	- โครงการได้มีการติดตั้งชุดตู้ดับเพลิง จะติดตั้งให้ส่วนบนสุดของชุดตู้ถึงดับเพลิงสูงจากระดับพื้นอาคารประมาณ 1.5 เมตร ในที่มองเห็น สามารถอ่านคำแนะนำการใช้ได้ และสามารถนำไปใช้งานได้สะดวก รวมทั้งอยู่ในสภาพที่ใช้งานได้ตลอดเวลา (รูปที่ 2.17) - โครงการมีการติดป้ายบอกชี้และป้ายแสดงทางหนีไฟ (รูปที่ 2.18) บริเวณผนังทางเดินของอาคารห้องพักชั้นละ 2 จุด โดยตัวอักษรมีความสูงไม่น้อยกว่า 10 เซนติเมตร อยู่ในตำแหน่งที่จะมองเห็นได้ชัดเจนตลอดเวลา และมีการติดตั้งไฟฉุกเฉิน (รูปที่ 2.19) ซึ่งให้แสงสว่างพอที่จะมองเห็นช่องทางหนีไฟได้อย่างชัดเจน - โครงการจัดให้มีบันไดหนีไฟภายในอาคารขนาดกว้าง 1.90 เมตร
