ผลการปฏิบัติตามมาตรการป้องกันและ
แก้ไขผลกระทบสิ่งแวดล้อม

บทที่ 2

ตารางที่ 2.2-1 ผลการปฏิบัติตามมาตรการป้องกันและลดผลกระทบสิ่งแวดล้อม โครงการโรงงานผลิตน้ำตาลวังขนาย ของบริษัท น้ำตาลวังขนาย จำกัด
ระยะดำเนินการ เดือนมกราคม-มิถุนายน พ.ศ.2566

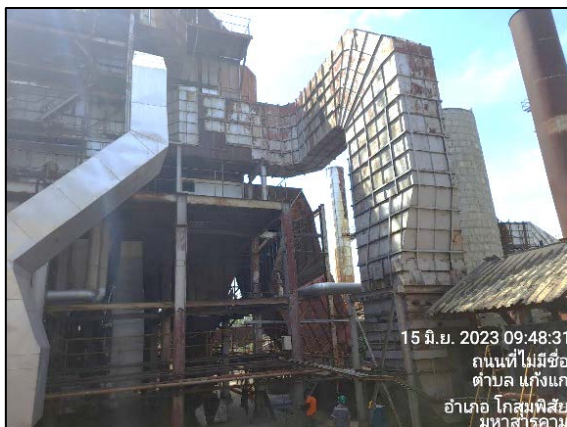
ภาพที่ 2.2-1 ระบบดักฝุ่นแบบมัลติไซโคลอน

มาตรการป้องกันและแก้ไขผลกระทบ	รายละเอียดการปฏิบัติตามมาตรการ	ปัญหาและแนวทางแก้ไข	อ้างอิง
2.3 ระบบบำบัดมลพิษทางอากาศ			
- จัดให้มีระบบดักฝุ่นแบบมัลติไซโคลนที่มีประสิทธิภาพในการควบคุมปริมาณสารมลพิษที่ระบายสู่บรรยากาศให้อยู่ในเกณฑ์ที่ควบคุมของโครงการ	- มีการติดตั้งระบบดักฝุ่นแบบมัลติไซโคลน เพื่อควบคุมปริมาณสารมลพิษที่ระบายสู่บรรยากาศ	-	- ภาพที่ 2.2-1 ระบบดักฝุ่นแบบมัลติไซโคลน

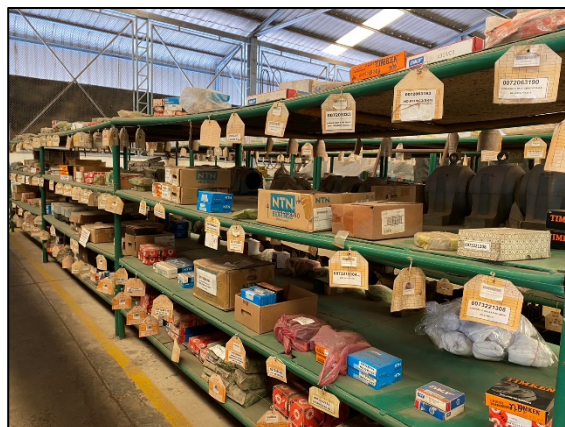
- กำหนดให้มีการเตรียมอุปกรณ์และอะไหล่สำรอง สำหรับการซ่อมบำรุงระบบบำบัดมลพิษทางอากาศอย่างเพียงพอ เพื่อใช้ในการแก้ไขซ่อมแซมระบบบำบัดมลพิษทางอากาศเมื่อเกิดการขัดข้องโดยทันที	- โครงการได้มีการเตรียมอุปกรณ์และอะไหล่สำรอง เพื่อใช้ในการแก้ไขซ่อมแซมระบบบำบัดมลพิษทางอากาศเมื่อเกิดการขัดข้อง	-	- ภาพที่ 2.2-2 อุปกรณ์และอะไหล่สำรอง

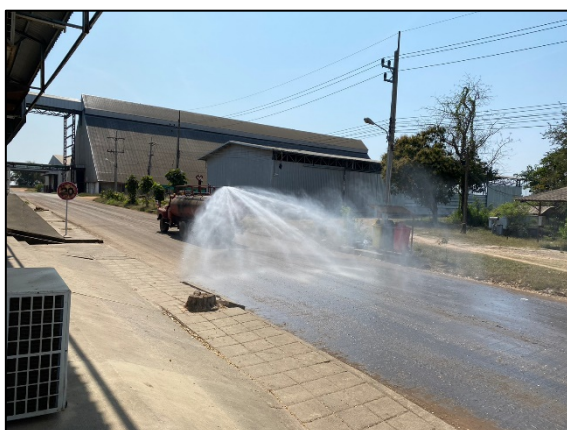
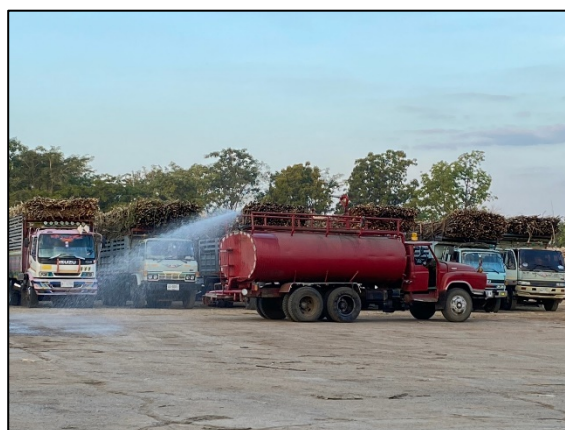
2.4 ลานกองอาคารพักกากอ้อยและเก็บกากอ้อย			
- ฉีดพรมน้ำกองอ้อยในทิศทางการฟุ้งกระจายของกากอ้อยวันละ 2 ครั้ง ในช่วงฤดูแล้งที่ลมพัดแรง	- โครงการได้จัดให้มีรถฉีดพรมน้ำเพื่อลดการฟุ้งกระจายของกากอ้อย โดยดำเนินการฉีดพรมน้ำ อย่างน้อยวันละ 2 ครั้ง หรือตามความเหมาะสม	-	- ภาพที่ 2.2-4 รถฉีดพรมน้ำ

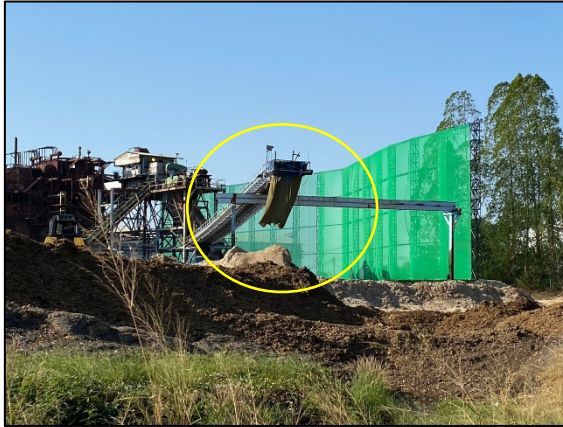
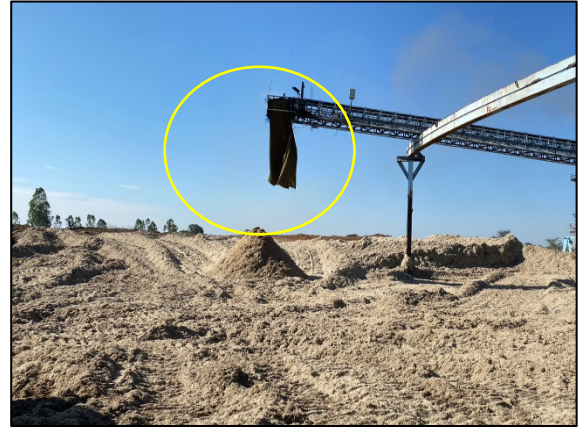
ภาพที่ 2.2-5 วัสดุผ้าใบบริเวณปลายสายพานลำเลียง

- ติดตั้งถุงผ้าใบบริเวณปลายสายพานลำเลียง เพื่อกันลมและลดระยะห่างในการโปรยกองกากอ้อยจากสายพานลงสู่ลานกอง ซึ่งจะสามารถลดระดับของผลกระทบจากการฟุ้งกระจายของฝุ่นละอองขณะที่ทำการโปรยกอง	- โครงการได้มีการติดตั้งถุงผ้าใบบริเวณปลายสายพานลำเลียงเพื่อกันลมและลดระยะห่างในการโปรยกองกากอ้อยจากสายพานลงสู่ลานกองเป็นที่เรียบร้อยแล้ว	-	- ภาพที่ 2.2-5 ถุงผ้าใบบริเวณปลายสายพานลำเลียง

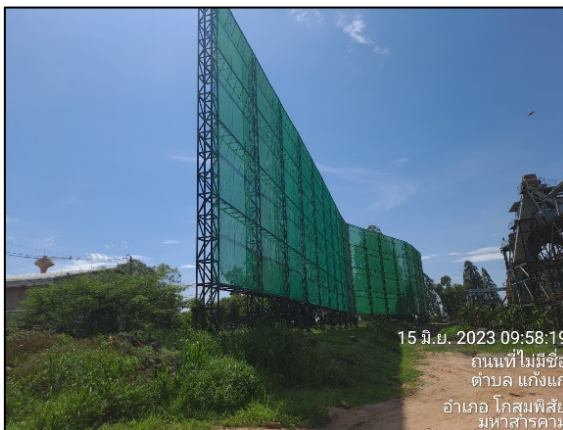
ภาพที่ 2.2-6 แนวกำบังลม

- ควบคุมความสูงของลานกองอ้อย ไม่เกิน 15 เมตร และปลูกต้นไม้ไว้เป็นแนวกำบังลม เพื่อลดการฟุ้งกระจายของฝุ่นละออง	- โครงการมีการควบคุมความสูงของกองอ้อย ไม่เกิน 15 เมตร และทำแนวรั้วเพื่อลดการฟุ้งกระจายของฝุ่นละออง	-	- ภาพที่ 2.2-6 แนวรั้วกำบังลม

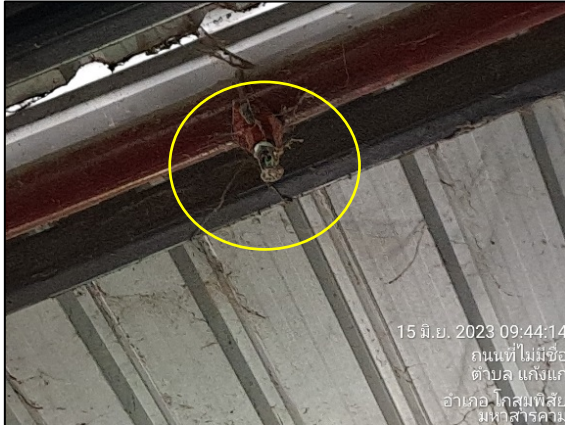
ภาพที่ 2.2-10 หัวฉีดพ่นน้ำแบบสเปรย์
ในระบบสายพาน

- ติดตั้งระบบหัวฉีดพ่นน้ำแบบสเปรย์ในระบบสายพานลำเลียงเพื่อระงับเหตุอุกเหินจากเพลิงไหม้ระหว่างการขนส่ง	- โครงการได้ติดตั้งระบบหัวฉีดพ่นน้ำแบบสเปรย์ในระบบสายพานลำเลียงเพื่อระงับเหตุอุกเหินจากเพลิงไหม้ระหว่างการขนส่งแล้ว	-	- ภาพที่ 2.2-10 หัวฉีดพ่นน้ำแบบสเปรย์ในระบบสายพาน

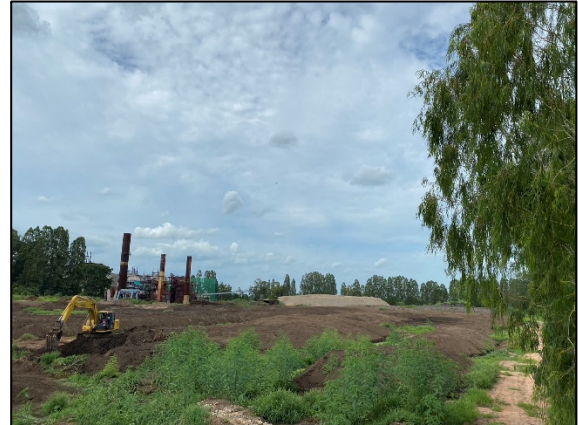
2.6 กากตะกอนหม้อกรอง			
- จัดให้มีพื้นที่ลานกองกากตะกอนหม้อกรองขนาด 8 ไร่ โดยควบคุมความสูงไม่เกิน 2 เมตร	- โครงการมีพื้นที่ลานกองกากตะกอนหม้อกรองและควบคุมความสูงไม่เกิน 2 เมตร	-	- ภาพที่ 2.2-11 ลานกองกากตะกอนหม้อกรอง

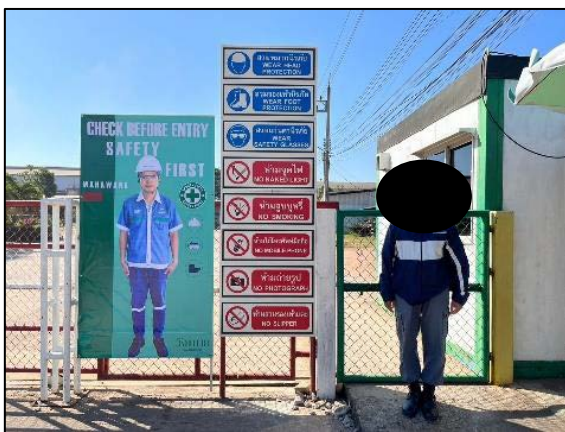
ภาพที่ 2.2-12 เจ้าหน้าที่ตรวจสอบและควบคุม
สภาพรถบรรทุกอ้อย

มาตรการป้องกันและแก้ไขผลกระทบ	รายละเอียดการปฏิบัติตามมาตรการ	ปัญหาและแนวทางแก้ไข	อ้างอิง
- สภาพรถบรรทุกอ้อยที่ทำการบรรทุกกากตะกอนหม้อกรองกลับออกไปต้องอยู่ในสภาพดีพร้อมใช้งานเพื่อป้องกันการหกหล่นในระหว่างการขนส่ง	- โครงการจัดให้มีเจ้าหน้าที่และ รมภ. ดูแลตรวจสอบสภาพรถบรรทุกอ้อยที่บรรทุกกากตะกอนหม้อกรองกลับออกไปให้อยู่ในสภาพดีพร้อมใช้งานอยู่เสมอ	-	- ภาพที่ 2.2-12 เจ้าหน้าที่ตรวจสอบและควบคุมสภาพรถบรรทุกอ้อย

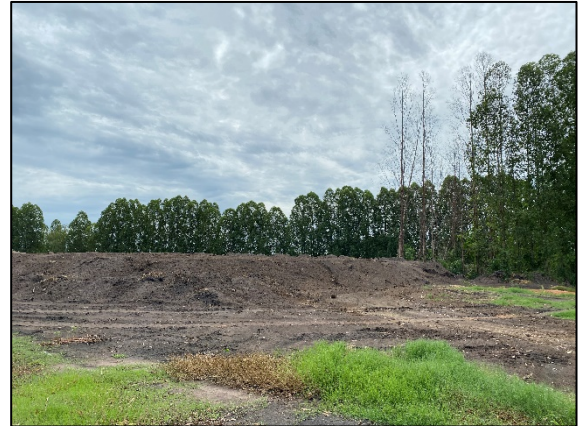
ภาพที่ 2.2-13 พื้นที่ลานกองขี้เถ้า

2.7 ซี้เถ้า			
- จัดให้มีพื้นที่ลานกองซี้เถ้าขนาด 6 ไร่ โดยควบคุมความสูงของกองซี้เถ้าไม่เกิน 1.5 เมตร	- โครงการจัดให้มีพื้นที่ลานกองซี้เถ้าและควบคุมความสูงของกองซี้เถ้าไม่เกิน 1.5 เมตร	-	- ภาพที่ 2.2-13 พื้นที่ลานกองซี้เถ้า

- ลักษณะการเทกองซี้เถ้าให้แบ่งออกเป็นกองย่อยๆ 6 กอง เว้นระยะถอยร่นจากขอบลานแต่ละด้าน ประมาณ 2 เมตร และบริเวณส่วนกลางของลานเว้นระยะระหว่างกองไม่น้อยกว่า 6 เมตร เพื่อให้รถบรรทุกเข้าหรือรถบรรทุกน้ำสามารถวิ่งผ่านได้ รวมทั้ง ควบคุมค่าความสูงของกองซี้เถ้าไม่เกิน 1.5 เมตร เพื่อความสะดวกในการเทกองและป้องกันการฟุ้งกระจายโดยแรงลม	- โครงการกำหนดให้การเทกองซี้เถ้าแบ่งออกเป็นกองย่อยๆ แต่ละกองควบคุมความสูงไม่เกิน 1.5 เมตร	-	- ภาพที่ 2.2-13 พื้นที่ลานกองซี้เถ้า

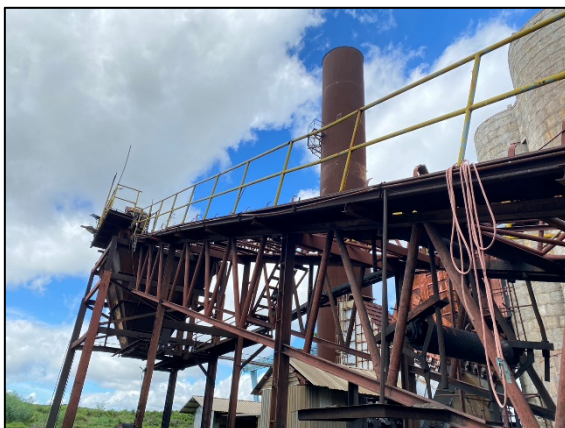
ภาพที่ 2.2-14 ระบบสายพานลำเลียงขี้เถ้า

- ซี้เถ้าที่ออกจากห้องเผาไหม้ต้องลำเลียงผ่านน้ำในบ่อตกซี้เถ้าให้มีความชื้นสูงประมาณร้อยละ 70-80 ก่อนลำเลียงโดยสายพาน	- โครงการได้มีการฉีดน้ำที่สายพานลำเลียงซี้เถ้าที่ออกจากห้องเผาไหม้	-	- ภาพที่ 2.2-14 ระบบสายพานลำเลียงซี้เถ้า

- ระบบสายพานลำเลียงซี้เถ้าให้ออกแบบเป็นระบบปิด เพื่อป้องกันการฟุ้งกระจายของฝุ่นละอองในระหว่างลำเลียง	- โครงการได้มีการฉีดน้ำที่สายพานลำเลียงซี้เถ้าที่ออกจากห้องเผาไหม้ก่อนการลำเลียงโดยสายพาน	-	- ภาพที่ 2.2-14 ระบบสายพานลำเลียงซี้เถ้า

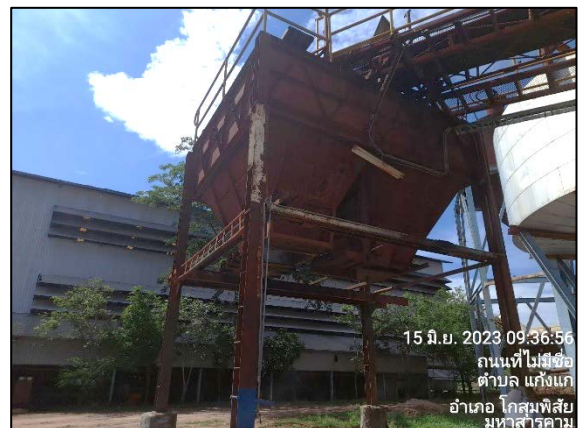
ภาพที่ 2.2-15 ไซโลเก็บขี้เถ้า

- กำหนดให้มีไซโลเก็บซี้เถ้าสำหรับเป็นสถานีขนถ่ายลงสู่รถบรรทุก	- โครงการมีไซโลเก็บซี้เถ้าสำหรับเป็นสถานีขนถ่ายลงสู่รถบรรทุก	-	- ภาพที่ 2.2-15 ไซโลเก็บซี้เถ้า

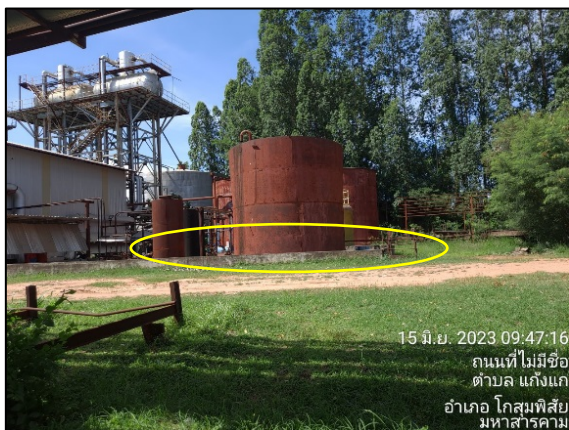
ภาพที่ 2.2-16 คันคอนกรีตล้อมรอบลานถังน้ำมันเตา

3. คุณภาพน้ำ			
3.1 ระบบรวบรวมน้ำเสีย			
- จัดให้มีการสร้างคันคอนกรีตล้อมรอบลานถึงน้ำมันเตา โดยมีขนาดเพียงพอในการกักเก็บน้ำมันเตาไว้ได้ทั้งหมดของปริมาณน้ำมันภายในถัง เพื่อป้องกันการรั่วไหลออกนอกพื้นที่โครงการ	- โครงการได้สร้างคันคอนกรีตล้อมรอบลานถึงน้ำมันเตา เพื่อป้องกันการรั่วไหลออกนอกพื้นที่โครงการ	-	- ภาพที่ 2.2-16 คันคอนกรีตล้อมรอบลานถึงน้ำมันเตา

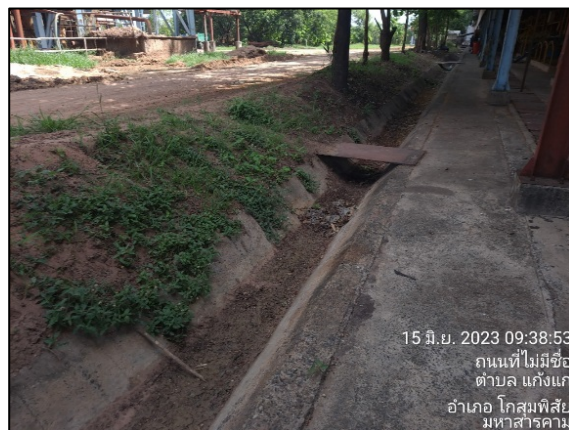
- จัดให้มีรางระบายน้ำรวบรวมน้ำฝนจากลานกองกากอ้อย ลานกองซีเมนต์ และลานกองกากตะกอนหมักกรอง ไปยังบ่อตกตะกอนและระบบบำบัดน้ำเสียตามลำดับ	- โครงการมีรางระบายน้ำสำหรับรวบรวมน้ำฝนจากลานกองกากอ้อย ลานกองซีเมนต์ และลานกองกากตะกอนหมักกรอง ไปยังบ่อตกตะกอนและระบบบำบัดน้ำเสีย	-	- ภาพที่ 2.2-17 รางรวบรวมน้ำฝน - ภาพที่ 2.2-18 บ่อตกตะกอน

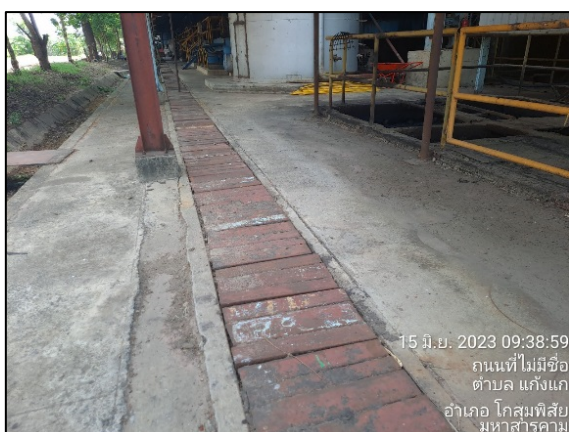
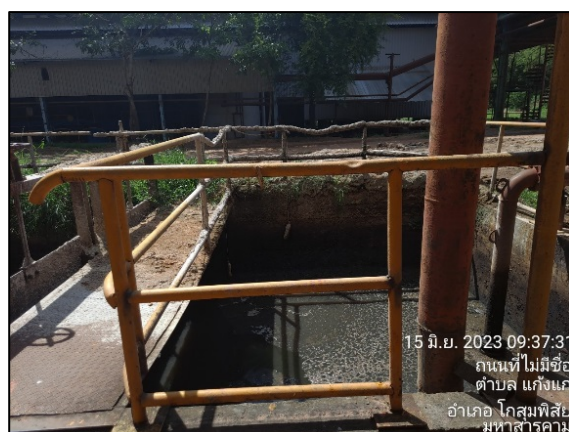
- น้ำทิ้งจากกระบวนการผลิตในบริเวณพื้นที่โครงการทั้งหมดให้ระบายลงสู่ระบบรวบรวมน้ำทิ้งและส่งต่อไปยังระบบบำบัดน้ำเสียของโครงการ	- น้ำทิ้งที่เกิดจากกระบวนการผลิตทั้งหมดถูกระบายลงสู่ระบบรวบรวมน้ำทิ้งและส่งต่อไปยังระบบบำบัดน้ำเสียของโครงการ	-	- ภาพที่ 2.2-19 รางและบ่อรวบรวมน้ำทิ้งจากกระบวนการผลิต - ภาพที่ 2.2-20 ระบบบำบัดน้ำเสีย

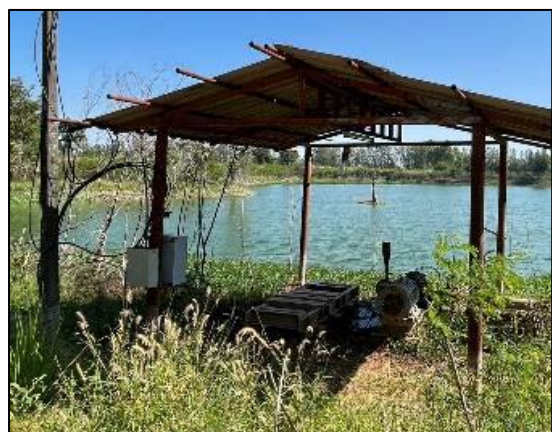
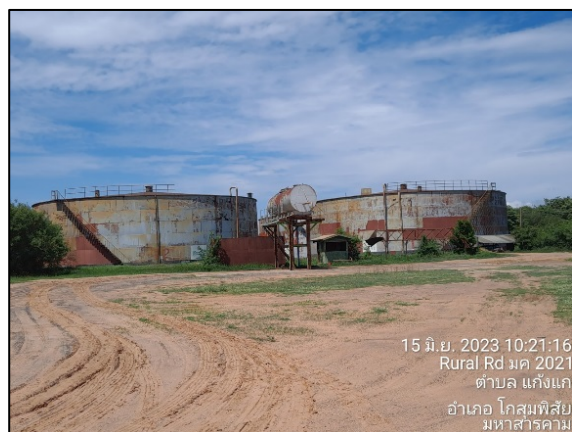
- มีจุดสูบน้ำสำหรับแจกจ่ายให้เกษตรกรในพื้นที่ใกล้เคียงสำหรับรถน้ำที่มารับน้ำที่ผ่านการบำบัดไปใช้ในพื้นที่เกษตรกรรม	- โครงการจัดให้มีจุดสูบน้ำสำหรับแจกจ่ายให้เกษตรกรในพื้นที่ใกล้เคียง	-	- ภาพที่ 2.2-23 จุดสูบน้ำสำหรับแจกจ่ายให้เกษตรกร

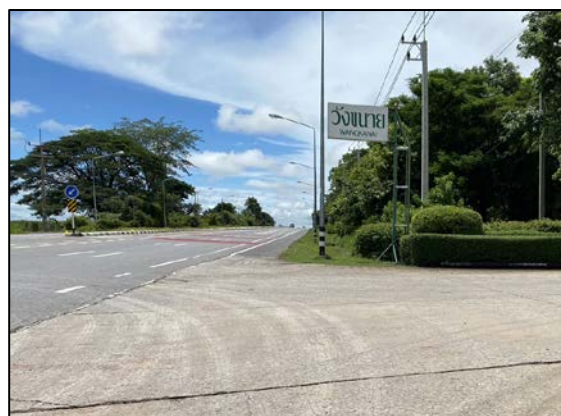
ภาพที่ 2.2-36 พื้นที่ไหลทาง

- ออกแบบพื้นที่ด้านหน้าโครงการส่วนที่ติดกับไหล่ทางให้กว้างเป็นพิเศษ โดยมีระยะถอยร่นจากไหล่ทางไม่น้อยกว่า 10 เมตร เพื่อลดความแออัดของรถบรรทุกที่รอเข้าสู่พื้นที่โครงการได้	- พื้นที่ด้านหน้าโครงการที่ติดกับไหล่ทางมีความกว้างเป็นพิเศษ เพื่อลดความแออัดของรถบรรทุกที่รอเข้าสู่พื้นที่โครงการ	-	- ภาพที่ 2.2-36 พื้นที่ไหล่ทาง

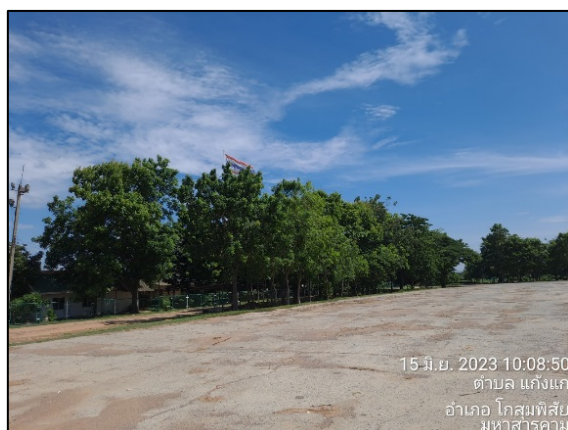
- จัดให้มีลานจอดภายในพื้นที่โครงการไม่น้อยกว่า 80 ไร่ เพื่อรองรับรถบรรทุกเข้าสู่พื้นที่โครงการในเวลาเดียวกัน	- โครงการมีลานจอดภายในพื้นที่โครงการเพียงพอสำหรับการรองรับรถบรรทุกเข้าสู่พื้นที่โครงการในเวลาเดียวกัน	-	- ภาพที่ 2.2-37 ลานจอดรถบรรทุกอ้อย

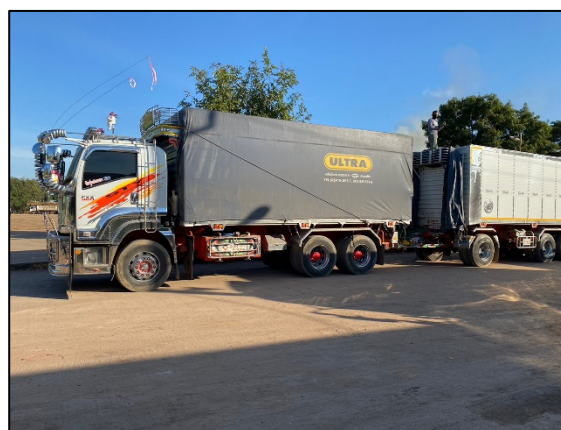
5.3 การขนส่งขี้เถ้าและกากตะกอนหมักกรอง			
- จัดให้มีผ้าใบปิดคลุมรถขนส่งขี้เถ้าและกากตะกอนหมักกรองเพื่อป้องกันการฟุ้งกระจาย และหกรั่วไหลในระหว่างการขนส่ง	- โครงการได้กำหนดให้รถบรรทุกขนส่งขี้เถ้าและกากตะกอนหมักกรองทุกคันต้องมีผ้าใบปิดคลุมรถเพื่อป้องกันการฟุ้งกระจาย และหกรั่วไหลในระหว่างการขนส่ง พร้อมทั้งติดป้ายเตือนให้รถบรรทุกขนส่งขี้เถ้าและกากตะกอนหมักกรองปิดคลุมรถ	-	- ภาพที่ 2.2-38 ผ้าใบปิดคลุมรถ - ภาพที่ 2.2-39 ป้ายเตือนให้รถบรรทุกขนส่งขี้เถ้าและกากตะกอนหมักกรองปิดคลุมรถ
