ผลการติดตามตรวจสอบผลกระทบสิ่งแวดล้อม

3.1 การปฏิบัติตามมาตรการติดตามตรวจสอบผลกระทบสิ่งแวดล้อม

โครงการ Aloft Bangkok-Sukhumvit 11 (ชื่อเดิม โครงการ อาคารโรงแรม 31 ชั้น) ตั้งอยู่ที่ถนนซอย สุขุมวิท 11 แขวงคลองเตยเหนือ เขตวัฒนา กรุงเทพมหานคร เจ้าของโครงการ บริษัท คามิน ดีเวลลอปเม้นท์ จำกัด โดยโครงการ ประกอบด้วยอาคารโรงแรม ขนาดความสูง 31 ชั้น และชั้นใต้ดิน 1 ชั้น ความสูง 126 เมตร (วัดจากระดับพื้นดินถึงส่วนที่สูงที่สุด) จำนวน 1 อาคาร มีจำนวนห้องพักทั้งสิ้น 308 ห้อง ขนาดพื้นที่รวม 1-2-7.6 ไร่ หรือ 2,430 ตารางเมตร โดยเจ้าของโครงการได้เล็งเห็นศักยภาพของพื้นที่บริเวณโครงการ จึงมีความประสงค์ที่จะ ดำเนินโครงการให้เป็นที่อยู่อาศัยที่มีคุณภาพ เพื่อตอบสนองความต้องการของผู้อยู่อาศัย ในด้านการคมนาคมที่ สะดวกสบาย รวมถึงมีแหล่งซื้อขายสินค้าและบริการที่อยู่ใกล้เคียงที่สามารถตอบสนองการใช้ชีวิตประจำวันได้เป็น อย่างดี ด้านสิ่งแวดล้อม โครงการ Aloft Bangkok-Sukhumvit 11 ได้มีการตรวจสอบด้านผลกระทบสิ่งแวดล้อมตาม เงื่อนไขที่เสนอไว้ในรายงานการประเมินผลกระทบสิ่งแวดล้อม (EIA) ซึ่งได้รับความเห็นชอบจากสำนักงานนโยบาย และแผนทรัพยากรธรรมชาติและสิ่งแวดล้อมตามหนังสือเลขที่ ทส 1009.1/6264 ลงวันที่ 13 สิงหาคม 2551 ทั้งนี้ ตามหนังสือฉบับดังกล่าวได้กำหนดให้ทางโครงการดำเนินการจัดทำรายงานการปฏิบัติตามมาตรการป้องกันและ แก้ไข

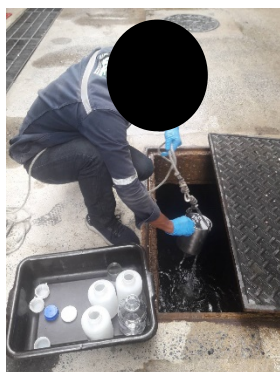
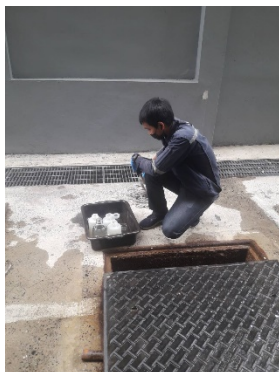
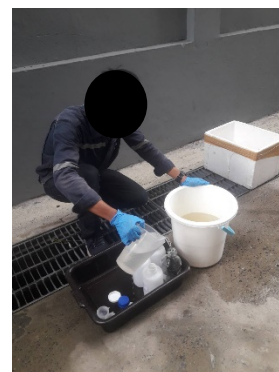
- (1) คุณภาพน้ำก่อนเข้าระบบบำบัดน้ำเสีย
- (2) คุณภาพน้ำหลังออกจากระบบบำบัดน้ำเสีย

ภาพที่ 3.5-1 การเก็บตัวอย่างน้ำทั้งภายในโครงการ

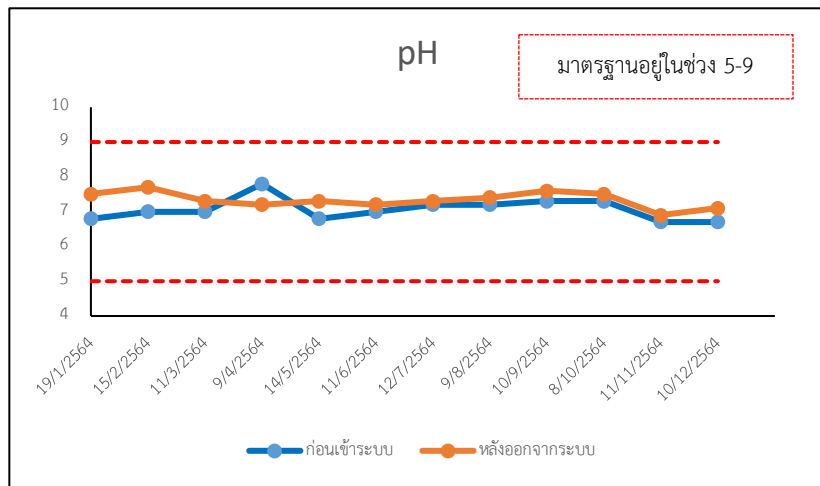
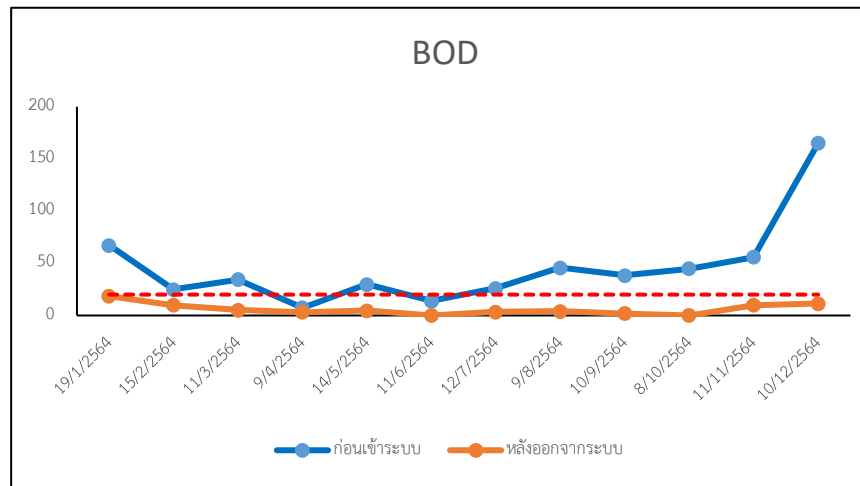
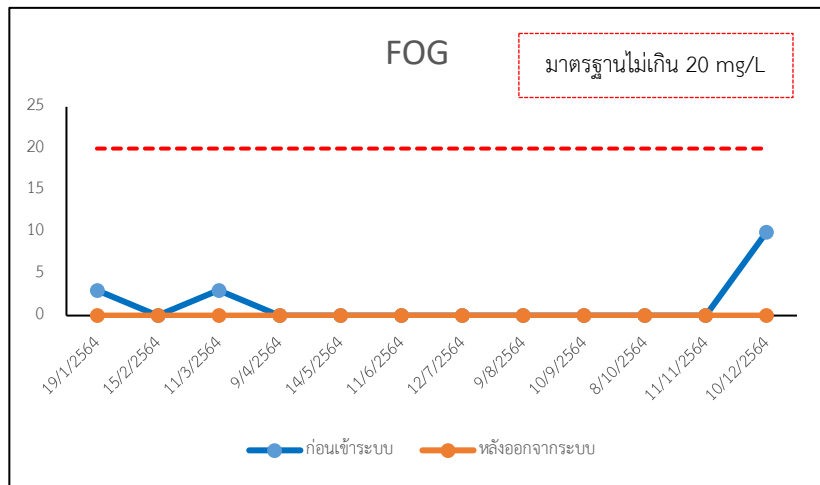
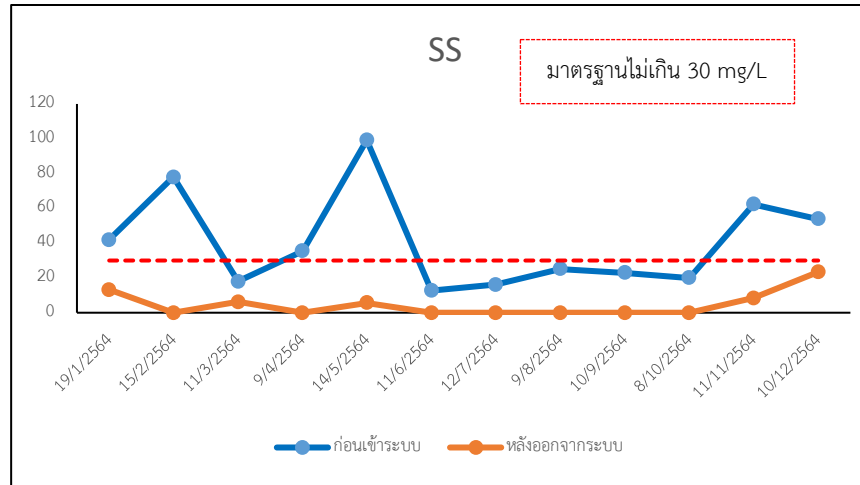
ภาพที่ 3.5-2

โครงการอาคารชุด Aloft Bangkok-Sukhumvit 11 ทำการวิเคราะห์คุณภาพน้ำทิ้งในเดือนกรกฎาคม - ธันวาคม 2564 โดยมีดัชนีที่ตรวจวิเคราะห์ตามที่ระบุไว้ในมาตรการติดตามตรวจสอบคุณภาพสิ่งแวดล้อม จำนวนทั้งหมด 8 ดัชนี ได้แก่ pH, BOD, Oil & Grease, Suspended Solids (TSS), Total Coliform, Sulfide และ TKN โดยดำเนินการตรวจวัดคุณภาพน้ำทิ้ง ทั้งหมด 2 สถานี ได้แก่ น้ำก่อนการบำบัดและน้ำหลังการบำบัด โดยมีผลการวิเคราะห์แสดงดังตารางที่ 3.5-2 ถึงตารางที่ 3.5-3 และภาพที่ 3.5-2 พบว่าดัชนีที่ทางโครงการตรวจวัดไม่ตรงตามที่ระบุ คือ Total Coliform และ Residual Chlorine

ผลการตรวจวัดคุณภาพน้ำทิ้งในช่วงเดือนมกราคม - ธันวาคม 2564

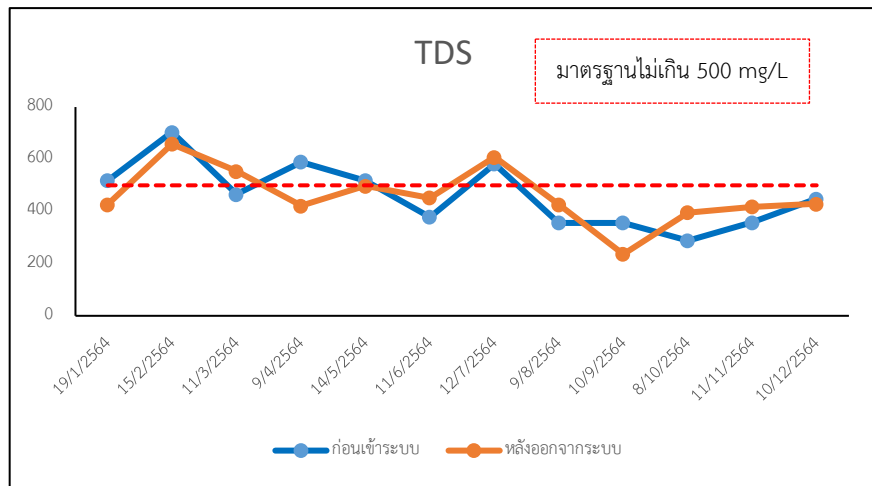
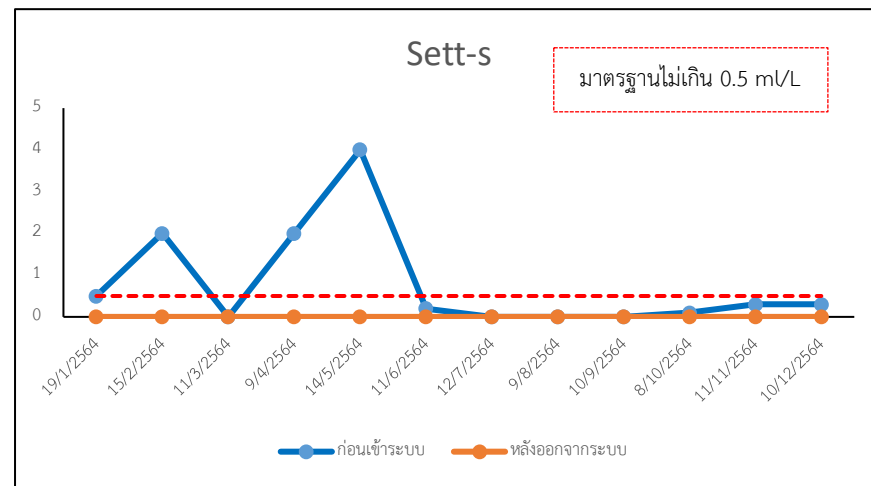
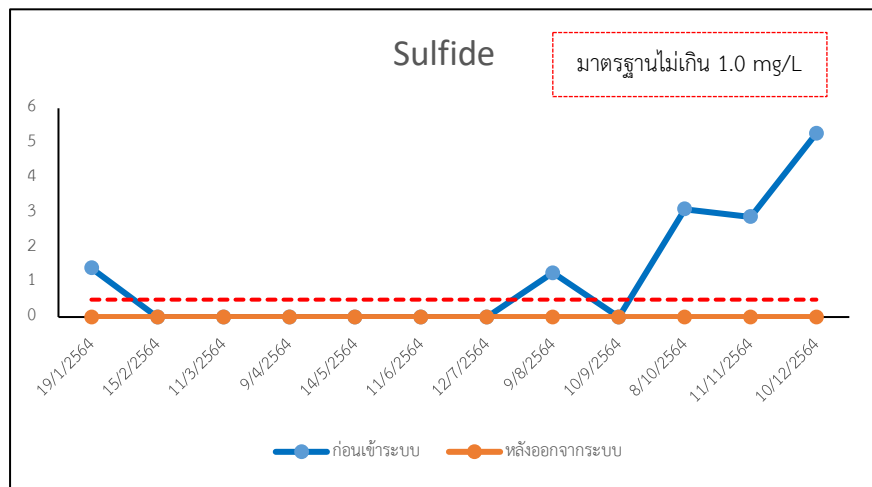
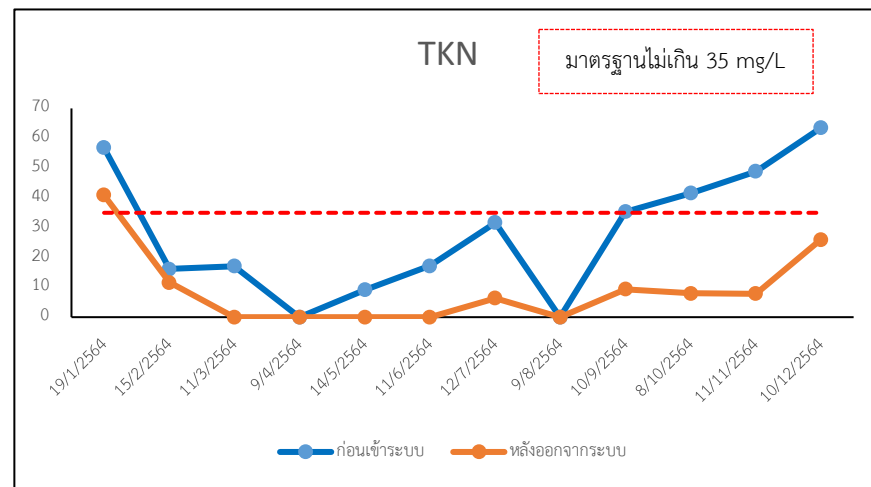
ภาพที่ 3.5-2

ผลการตรวจวัดคุณภาพน้ำทิ้งในช่วงเดือนมกราคม - ธันวาคม 2564 (ต่อ)
