### บทที่ 3

#### ผลการติดตามตรวจสอบคุณภาพสิ่งแวดล้อม

การติดตามตรวจสอบคุณภาพสิ่งแวดล้อม ของ โครงการจัดสรรที่ดิน ภัสสร 70 (เกาะแก้ว) (ระยะดำเนินการ) บริษัท พุกษา เรียลเอสเตท จำกัด (มหาชน) ดำเนินการจัดจ้าง บริษัท เอส.พี.เจ.ไซแอนติฟิก จำกัด โดยทำการตรวจวัดคุณภาพน้ำทิ้ง บริเวณบ่อตรวจคุณภาพน้ำทิ้งของโครงการ ระหว่างเดือนมกราคม – มิถุนายน พ.ศ.2566

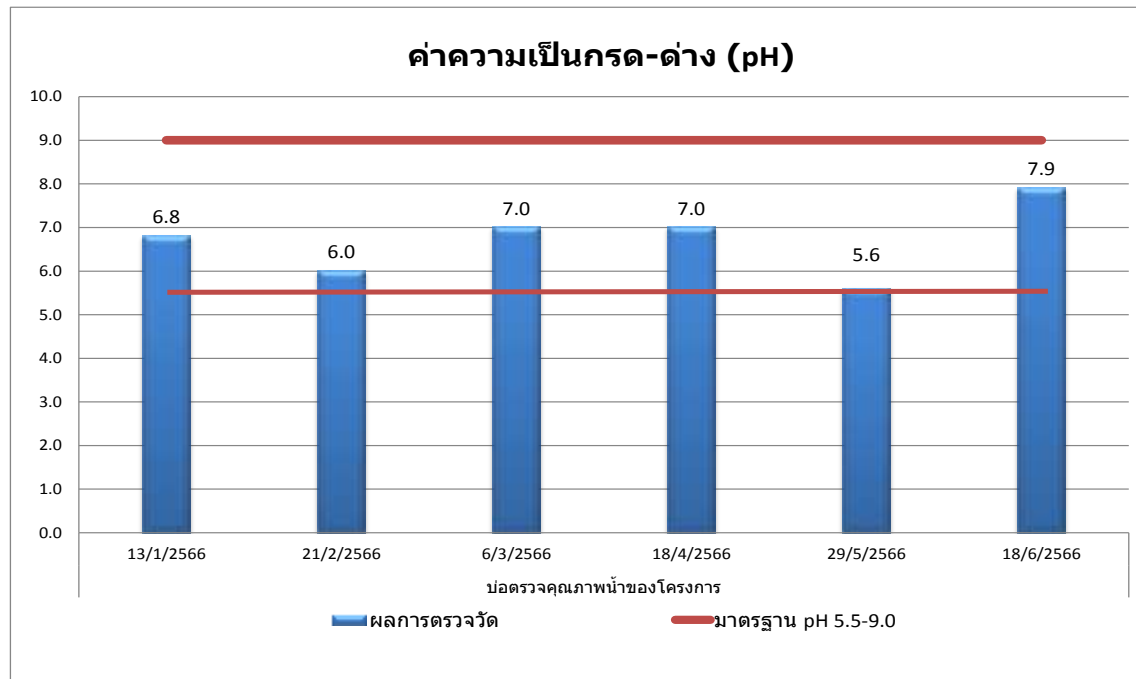
กราฟที่ 3-1 กราฟเปรียบเทียบผลการตรวจวัดคุณภาพน้ำทั้งค่าความเป็นกรด-ด่าง (pH)  
ระหว่างเดือนมกราคม – มิถุนายน พ.ศ.2566 บ่อตรวจคุณภาพน้ำของโครงการ

| ดัชนีการตรวจวัด | หน่วย | ผลวิเคราะห์คุณภาพน้ำทิ้ง<br>บ่อตรวจคุณภาพน้ำของโครงการ | | | | | | มาตรฐาน <sup>(1)</sup> |
|---|---|---|---|---|---|---|---|---|
| pH | - | 6.8 | 6.0 | 7.0 | 7.0 | 5.6 | 7.9 | 5.5-9.0 |

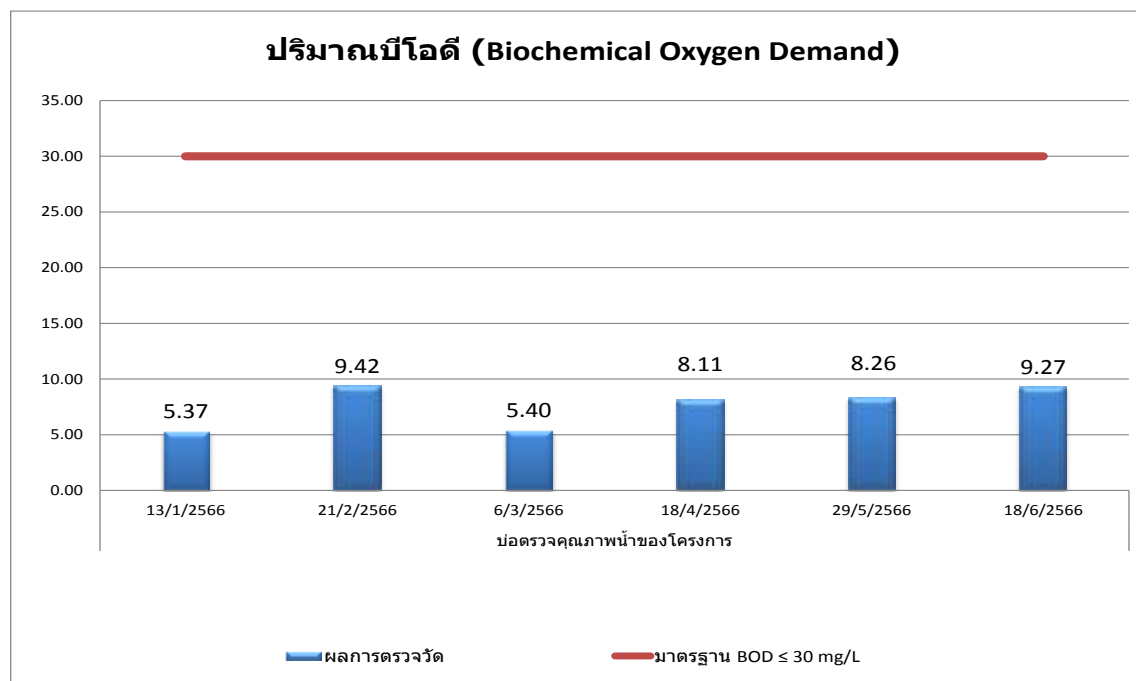
กราฟที่ 3-2 กราฟเปรียบเทียบผลการตรวจวัดคุณภาพน้ำทั้งปริมาณ บีโอดี (Biochemical Oxygen Demand)  
ระหว่างเดือนมกราคม – มิถุนายน พ.ศ.2566 บ่อตรวจคุณภาพน้ำของโครงการ

| ดัชนีการตรวจวัด | หน่วย | ผลวิเคราะห์คุณภาพน้ำทิ้ง<br>บ่อตรวจคุณภาพน้ำของโครงการ | | | | | | มาตรฐาน <sup>(1)</sup> |
|---|---|---|---|---|---|---|---|---|
| Biochemical Oxygen Demand | mg/L | 5.37 | 9.42 | 5.40 | 8.11 | 8.26 | 9.27 | ≤ 30 |

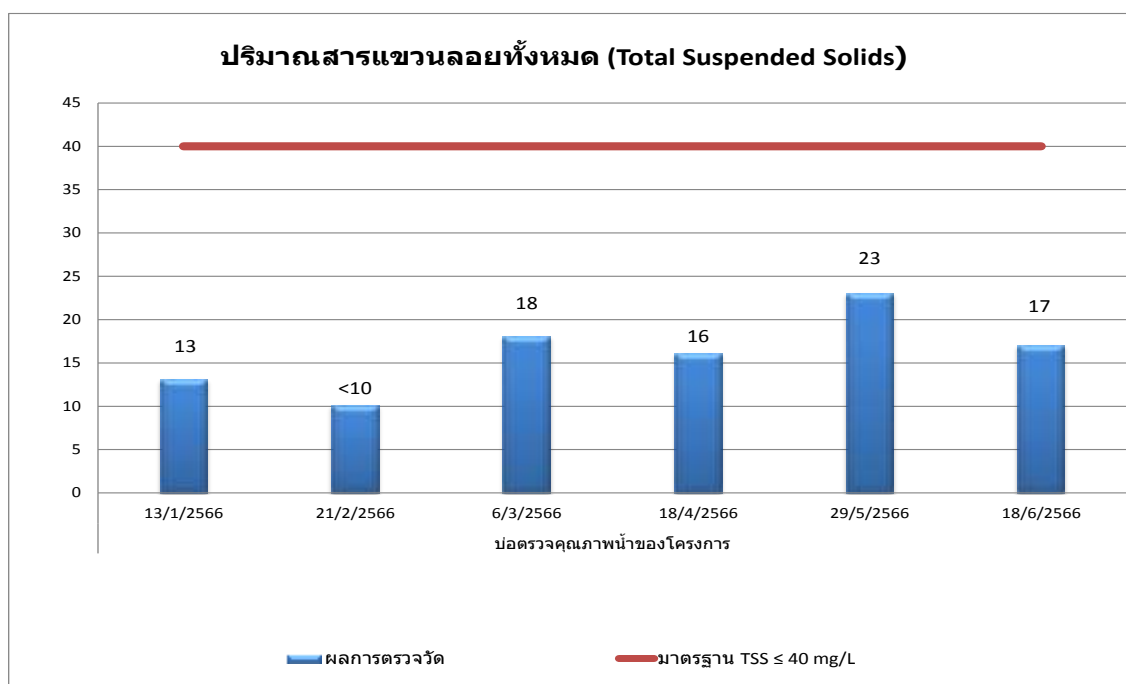
กราฟที่ 3-3 กราฟเปรียบเทียบผลการตรวจวัดคุณภาพน้ำทั้งปริมาณของแข็งแขวนลอยทั้งหมด (Total Suspended Solids) ระหว่างเดือนมกราคม – มิถุนายน พ.ศ.2566 ป่อตรวจคุณภาพน้ำของโครงการ

| ดัชนีการตรวจวัด | หน่วย | ผลวิเคราะห์คุณภาพน้ำทิ้ง<br>บ่อตรวจคุณภาพน้ำของโครงการ | | | | | | มาตรฐาน <sup>(1)</sup> |
|---|---|---|---|---|---|---|---|---|
| Total Suspended Solids | mg/L | 13 | <10 | 18 | 16 | 23 | 17 | ≤ 40 |

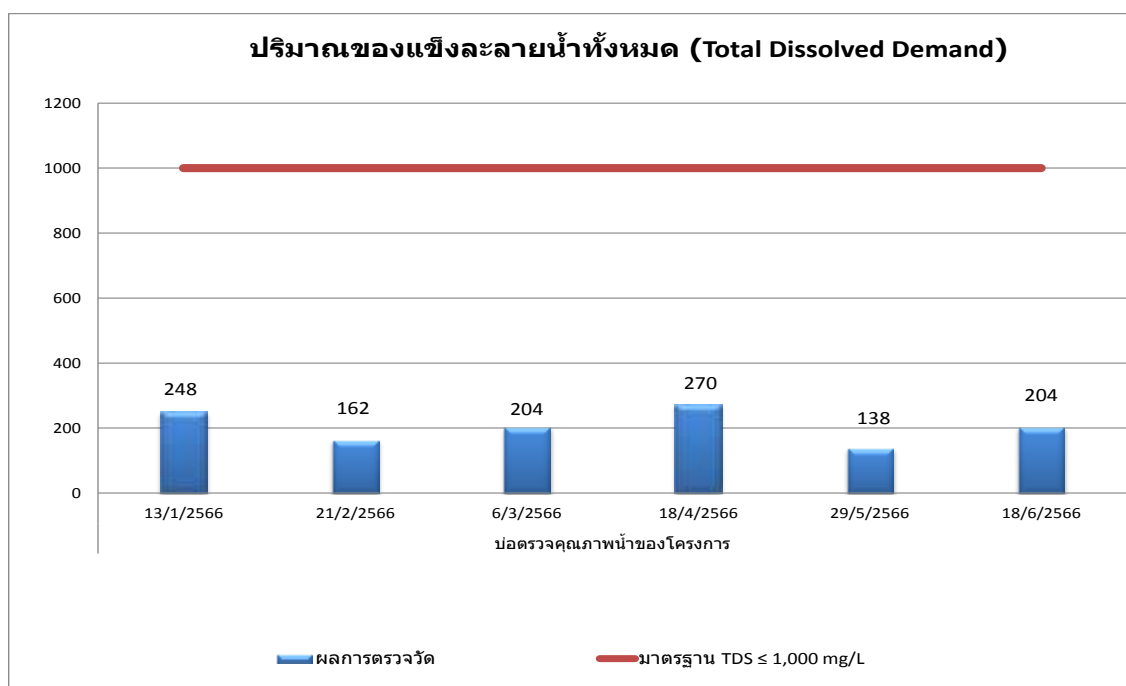
กราฟที่ 3-4 กราฟเปรียบเทียบผลการตรวจวัดคุณภาพน้ำทั้งปริมาณของแข็งละลายน้ำทั้งหมด (Total Dissolved Solids) ระหว่างเดือนมกราคม – มิถุนายน พ.ศ.2566 ป่อตรวจคุณภาพน้ำของโครงการ

| ดัชนีการตรวจวัด | หน่วย | ผลวิเคราะห์คุณภาพน้ำทิ้ง<br>บ่อตรวจคุณภาพน้ำของโครงการ | | | | | | มาตรฐาน <sup>(1)</sup> |
|---|---|---|---|---|---|---|---|---|
| Total Dissolved Solids | mg/L | 248 | 162 | 204 | 270 | 138 | 204 | ≤ 1,000 |

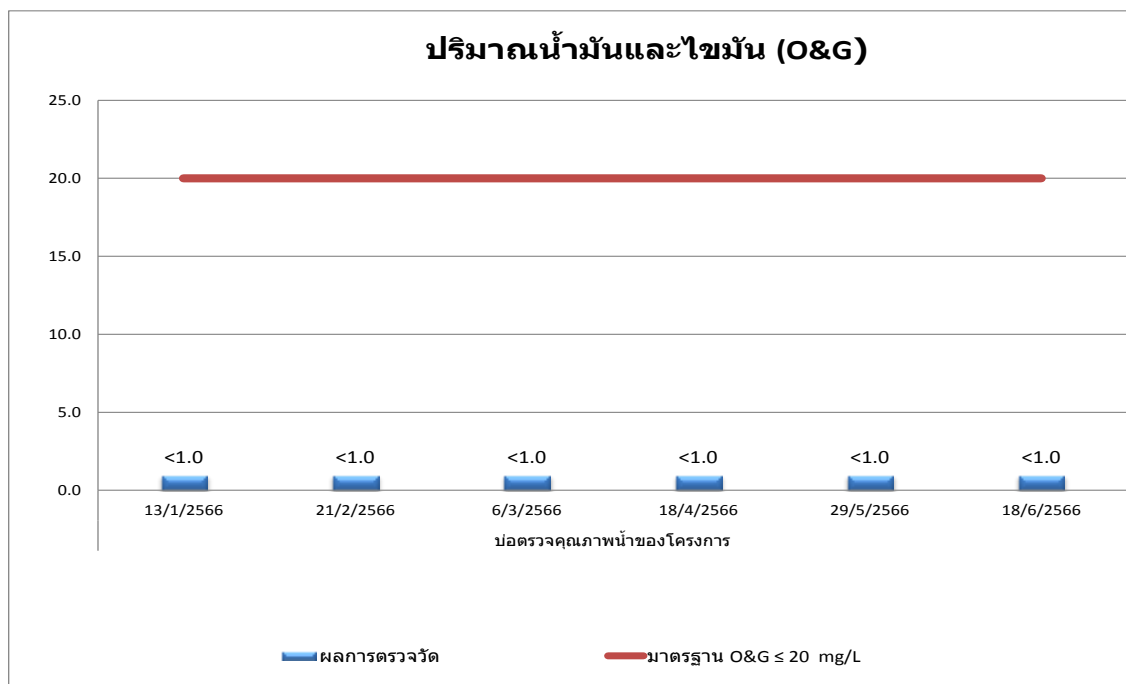
กราฟที่ 3-5 กราฟเปรียบเทียบผลการตรวจวัดคุณภาพน้ำทั้งปริมาณน้ำมันและไขมัน (Oil & Grease) ระหว่างเดือนมกราคม – มิถุนายน พ.ศ.2566 บ่อตรวจคุณภาพน้ำของโครงการ

| ดัชนีการตรวจวัด | หน่วย | ผลวิเคราะห์คุณภาพน้ำทิ้ง<br>บ่อตรวจคุณภาพน้ำของโครงการ | | | | | | มาตรฐาน <sup>(1)</sup> |
|---|---|---|---|---|---|---|---|---|
| Oil & Grease | mg/L | <1.0 | <1.0 | <1.0 | <1.0 | <1.0 | <1.0 | ≤ 20 |

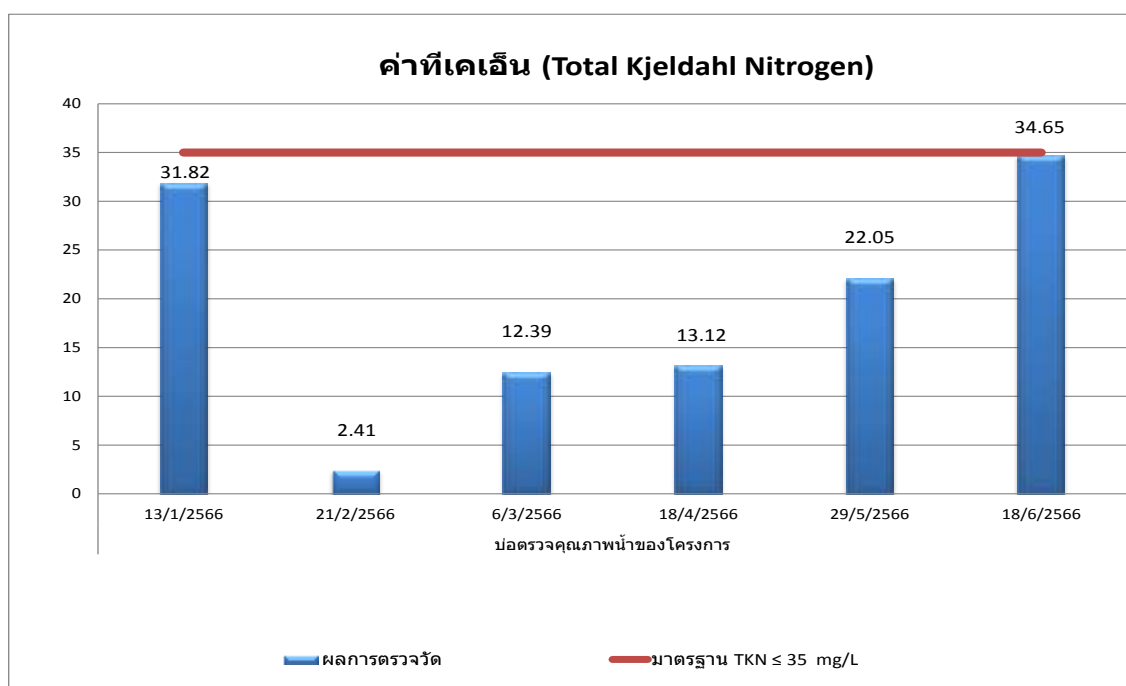
กราฟที่ 3-6 กราฟเปรียบเทียบผลการตรวจวัดคุณภาพน้ำทั้งปริมาณทีเคเอ็น (Total Kjeldahl Nitrogen) ระหว่างเดือนมกราคม – มิถุนายน พ.ศ.2566 บ่อตรวจคุณภาพน้ำของโครงการ

| ดัชนีการตรวจวัด | หน่วย | ผลวิเคราะห์คุณภาพน้ำทิ้ง<br>บ่อตรวจคุณภาพน้ำของโครงการ | | | | | | มาตรฐาน <sup>(1)</sup> |
|---|---|---|---|---|---|---|---|---|
| Total Kjeldahl Nitrogen | mg/L | 31.82 | 2.41 | 12.39 | 13.12 | 22.05 | 34.65 | ≤ 35 |

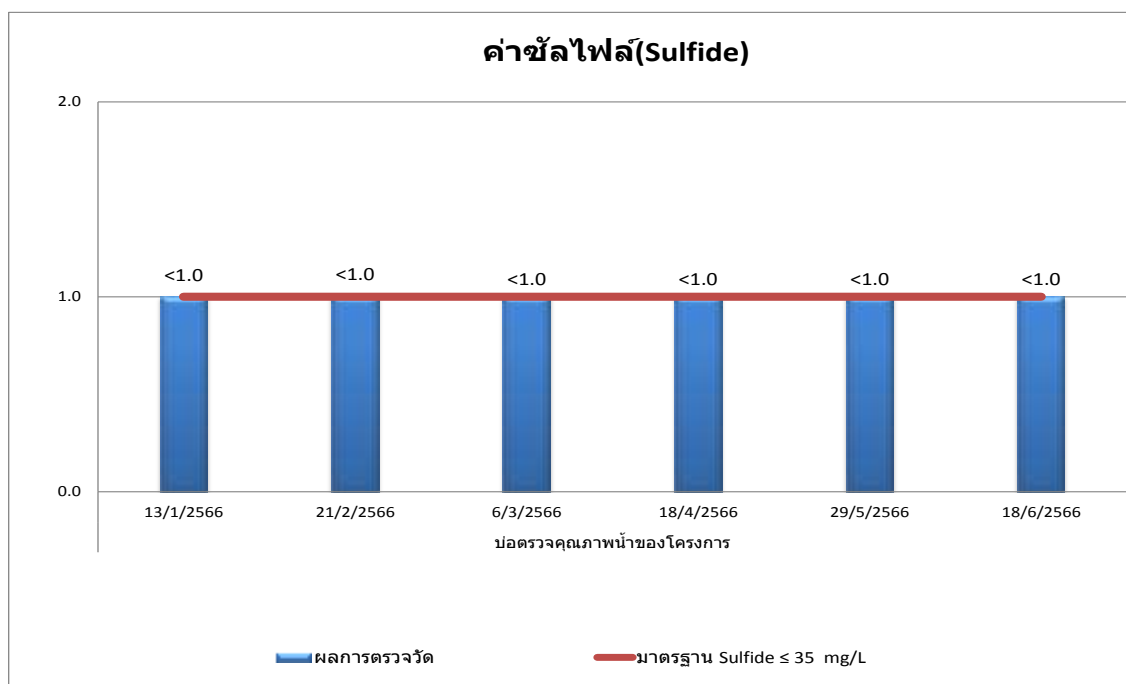
กราฟที่ 3-7 กราฟเปรียบเทียบผลการตรวจวัดคุณภาพน้ำทั้งปริมาณซัลไฟด์ (Sulfide)  
ระหว่างเดือนมกราคม – มิถุนายน พ.ศ.2566 บ่อตรวจคุณภาพน้ำของโครงการ

| ดัชนีการตรวจวัด | หน่วย | ผลวิเคราะห์คุณภาพน้ำทิ้ง<br>บ่อตรวจคุณภาพน้ำของโครงการ | | | | | | มาตรฐาน <sup>(1)</sup> |
|---|---|---|---|---|---|---|---|---|
| Sulfide | mg/L | <1.0 | <1.0 | <1.0 | <1.0 | <1.0 | <1.0 | ≤1.0 |

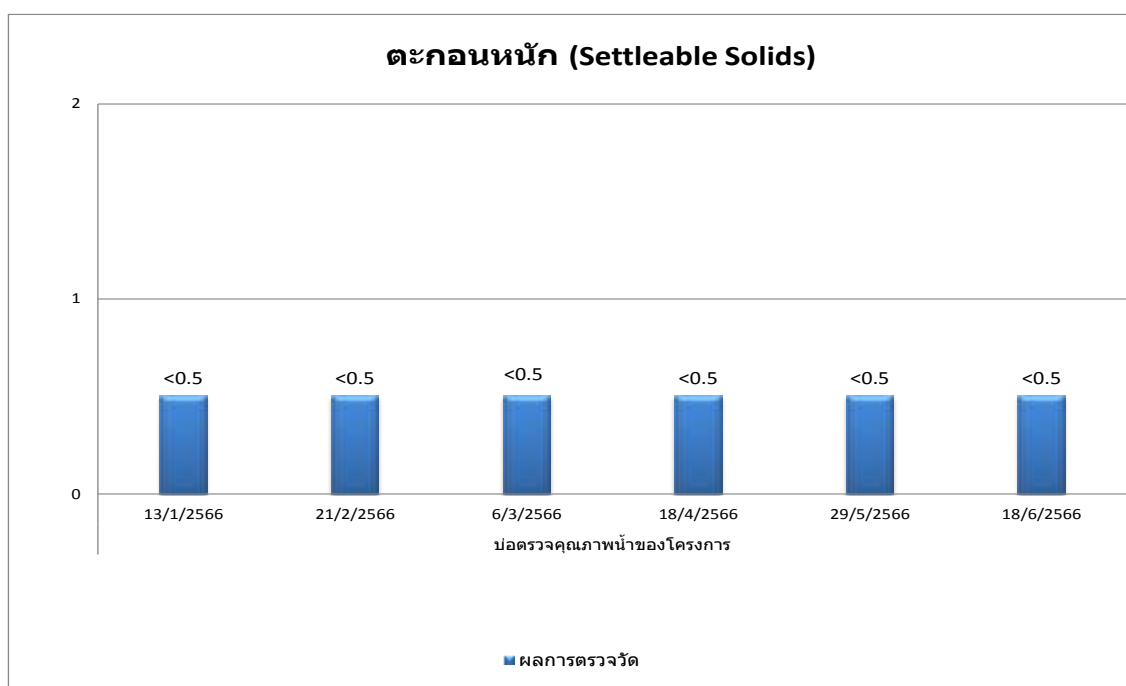
กราฟที่ 3-8 กราฟเปรียบเทียบผลการตรวจวัดคุณภาพน้ำทั้งปริมาณตะกอนหนัก (Settleable Solids)  
ระหว่างเดือนมกราคม – มิถุนายน พ.ศ.2566 บ่อตรวจคุณภาพน้ำของโครงการ

| ดัชนีการตรวจวัด | หน่วย | ผลวิเคราะห์คุณภาพน้ำทิ้ง<br>บ่อตรวจคุณภาพน้ำของโครงการ | | | | | | มาตรฐาน <sup>(1)</sup> |
|---|---|---|---|---|---|---|---|---|
| Settleable Solids | ml/L | <0.5 | <0.5 | <0.5 | <0.5 | <0.5 | <0.5 | - |

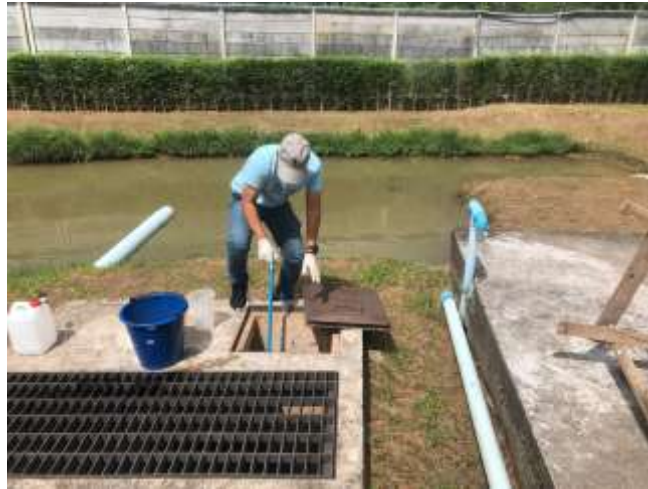
รูปที่ 3-1 จุดตรวจวัดคุณภาพน้ำทิ้ง บ่อตรวจคุณภาพน้ำของโครงการ  
ของโครงการจัดสรรที่ดิน ภัสสร 70 (เกาะแก้ว) บริษัท พฤษา เรียลเอสเตท จำกัด (มหาชน)  
ระหว่างเดือนมกราคม – มิถุนายน พ.ศ.2566
