บทที่ 3

การปฏิบัติตามมาตรการป้องกันและแก้ไขผลกระทบสิ่งแวดล้อม

การติดตามตรวจสอบคุณภาพสิ่งแวดล้อมของ โครงการ SMART CONDO วัชรพล (ระยะดำเนินการ) บริษัท ปรีณสิริ จำกัด (มหาชน) ดำเนินการจัดจ้าง บริษัท อะตอม เอ็นไวรอนเมนทอล คอนซัลแตนท์ จำกัด โดยทำการตรวจวัดคุณภาพน้ำทั้งบริเวณพื้นที่โครงการ ระหว่างเดือนมกราคม – มิถุนายน 2566

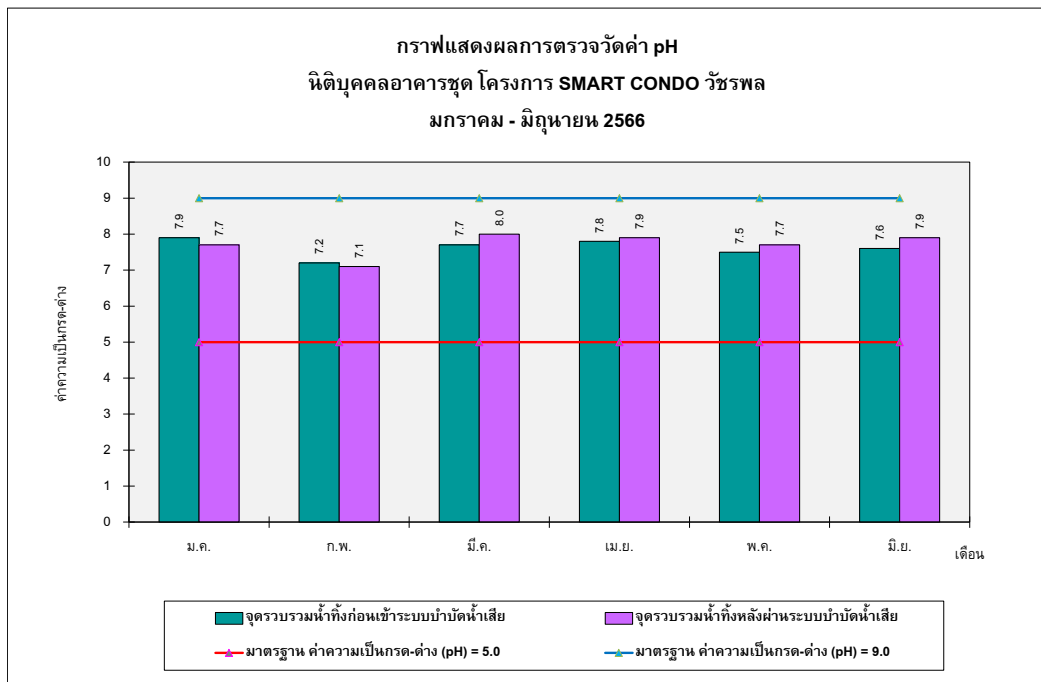
กราฟที่ 3-1 แสดงผลการวิเคราะห์ค่าความเป็นกรด-ด่าง (pH) บริเวณระบบบำบัดน้ำเสีย
ของโครงการ SMART CONDO วัชรพล ระหว่างเดือนมกราคม – มิถุนายน 2566

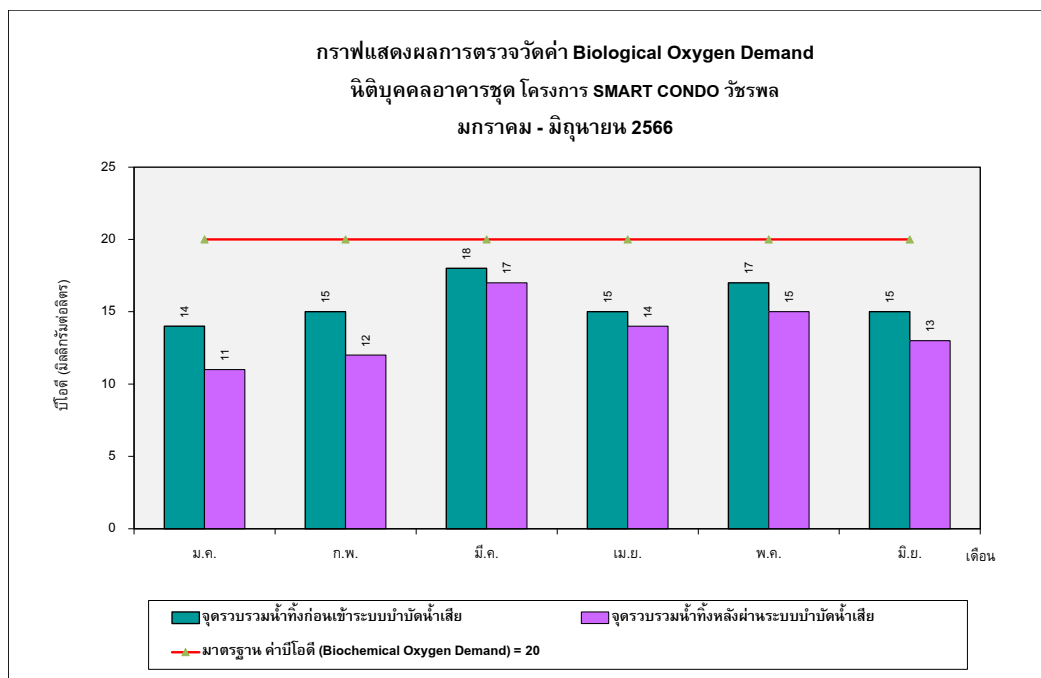
กราฟที่ 3-2 แสดงผลการวิเคราะห์บีโอดี (BOD) บริเวณระบบบำบัดน้ำเสีย
ของโครงการ SMART CONDO วัชรพล ระหว่างเดือนมกราคม – มิถุนายน 2566

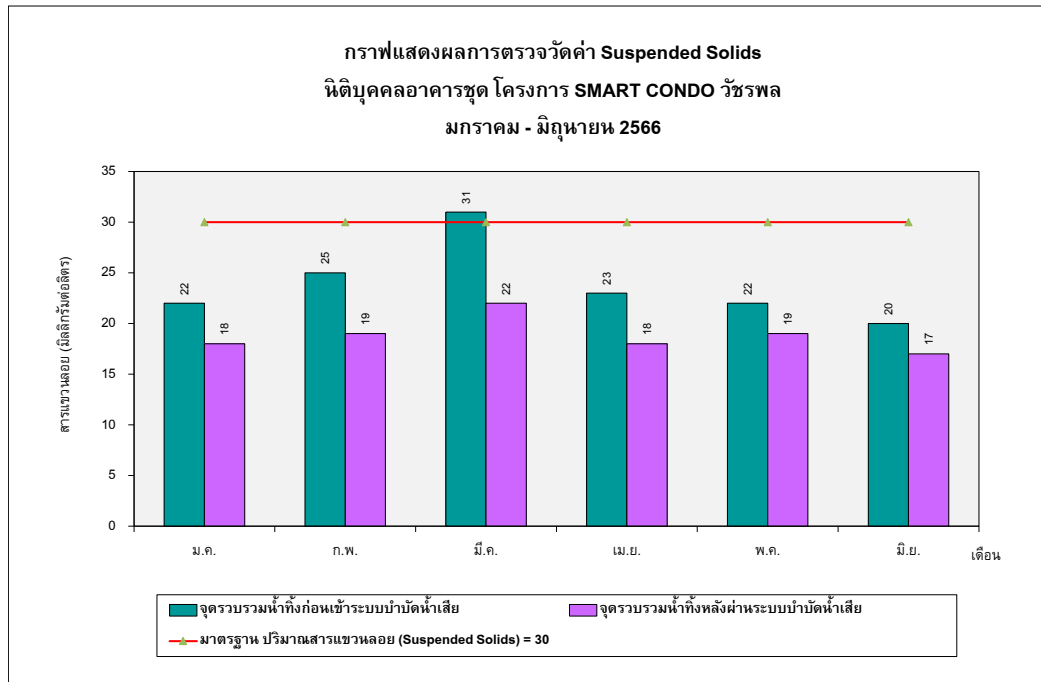
กราฟที่ 3-3 แสดงผลการวิเคราะห์สารแขวนลอย (Suspended Solids) บริเวณระบบบำบัดน้ำเสีย
ของโครงการ SMART CONDO วัชรพล ระหว่างเดือนมกราคม – มิถุนายน 2566

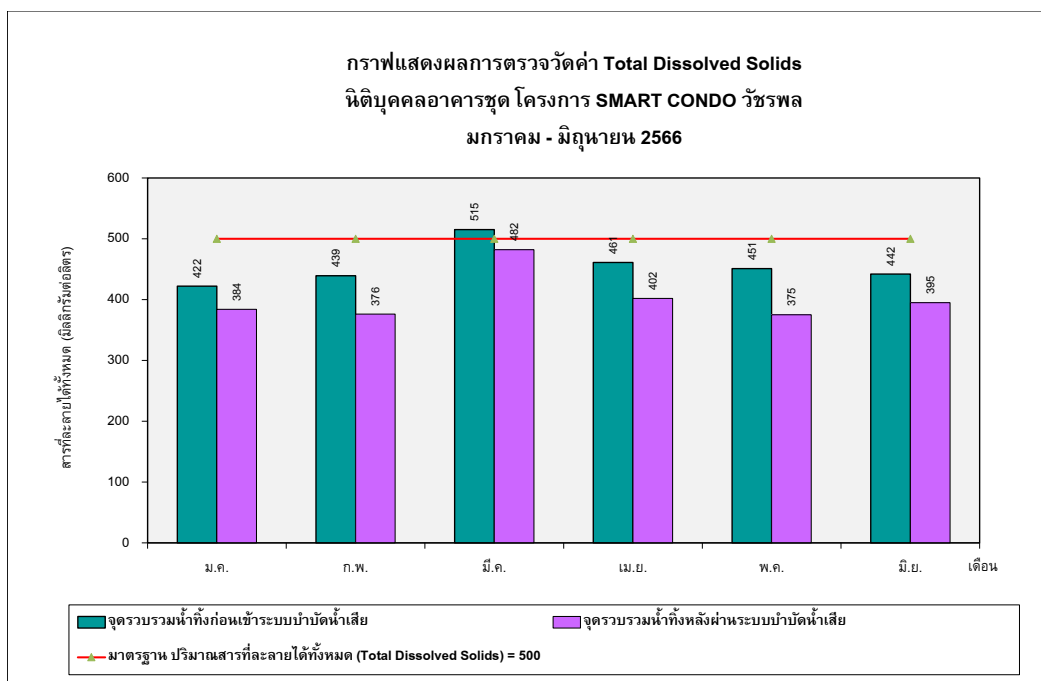
กราฟที่ 3-4 แสดงผลการวิเคราะห์สารที่ละลายได้ทั้งหมด (Total Dissolved Solids) บริเวณระบบบำบัดน้ำเสีย
ของโครงการ SMART CONDO วัชรพล ระหว่างเดือนมกราคม – มิถุนายน 2566

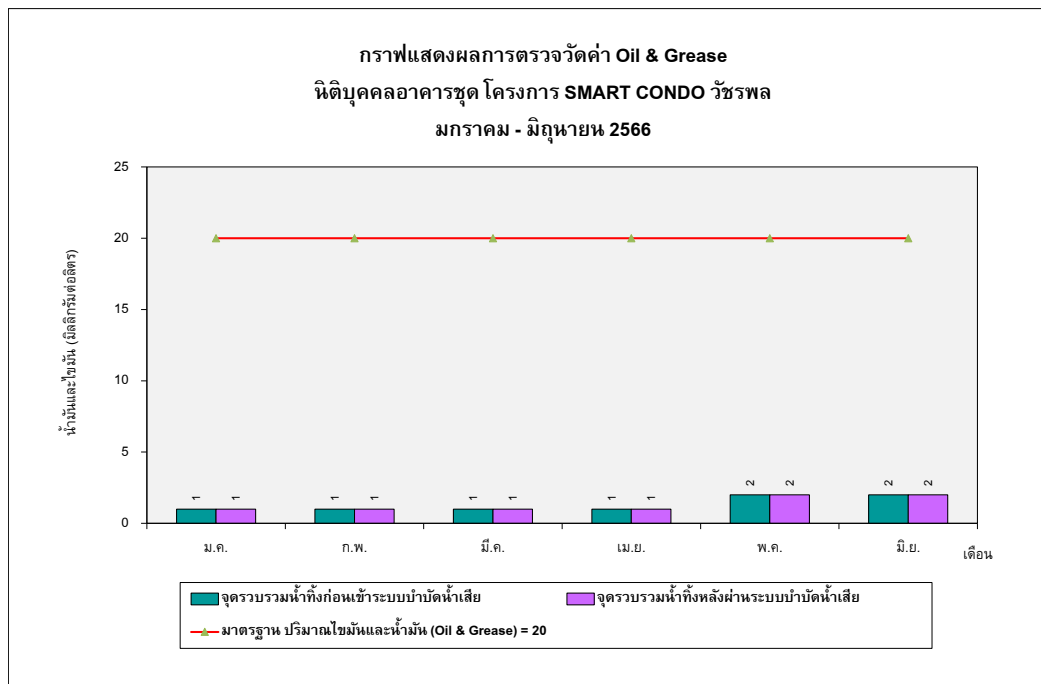
กราฟที่ 3-5 แสดงผลการวิเคราะห์ห้้น้ำมันและไขมัน (Oil & Grease) บริเวณระบบบำบัดน้ำเสีย
ของโครงการ SMART CONDO วัชรพล ระหว่างเดือนมกราคม – มิถุนายน 2566

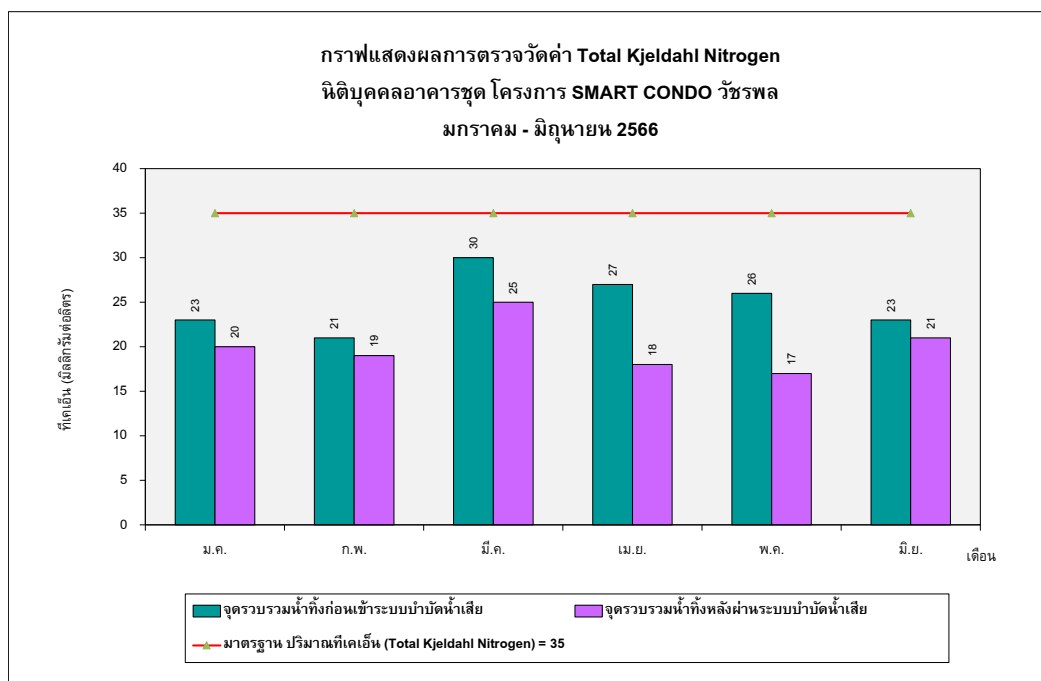
กราฟที่ 3-6 แสดงผลการวิเคราะห์ที่เคเอ็น (Total Kjeldahl Nitrogen) บริเวณระบบบำบัดน้ำเสีย
ของโครงการ SMART CONDO วัชรพล ระหว่างเดือนมกราคม – มิถุนายน 2566

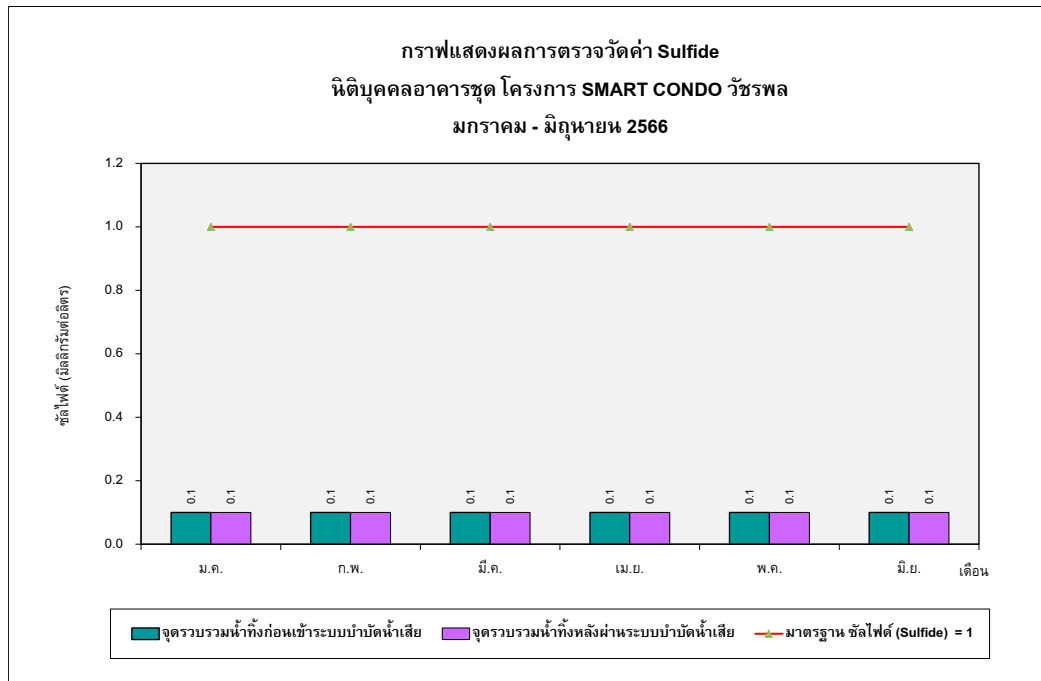
กราฟที่ 3-7 แสดงผลการวิเคราะห์ซัลไฟด์ (Sulfide) บริเวณระบบบำบัดน้ำเสีย
ของโครงการ SMART CONDO วัชรพลระหว่างเดือนมกราคม – มิถุนายน 2566

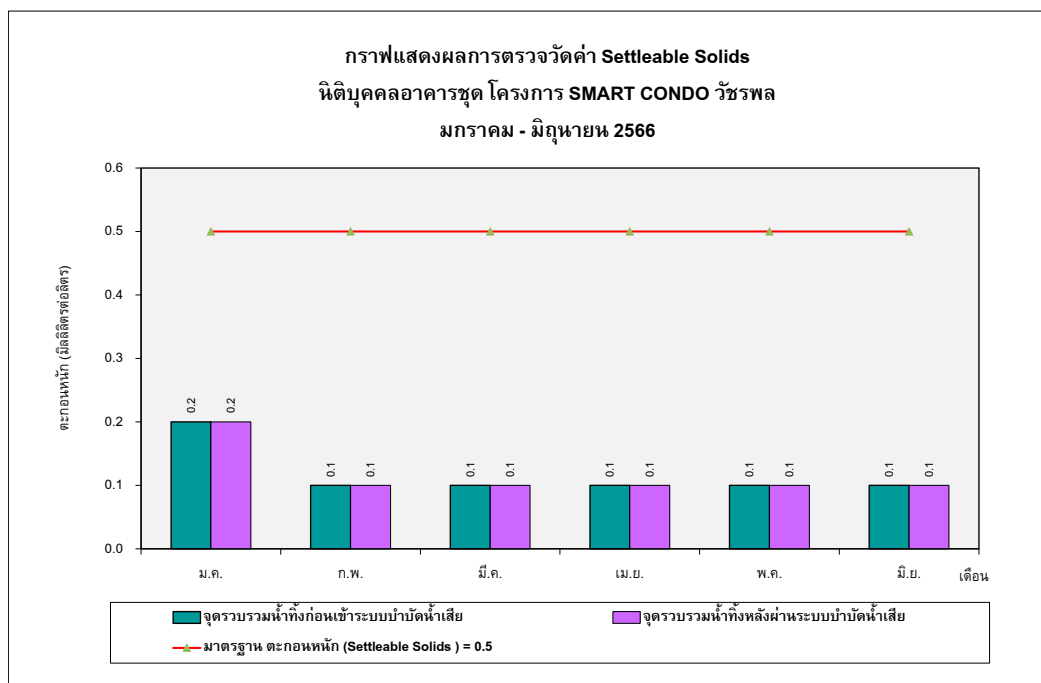
กราฟที่ 3-8 แสดงผลการวิเคราะห์ตะกอนหนัก (Settleable Solids) บริเวณระบบบำบัดน้ำเสีย
ของโครงการ SMART CONDO วัชรพล ระหว่างเดือนมกราคม – มิถุนายน 2566

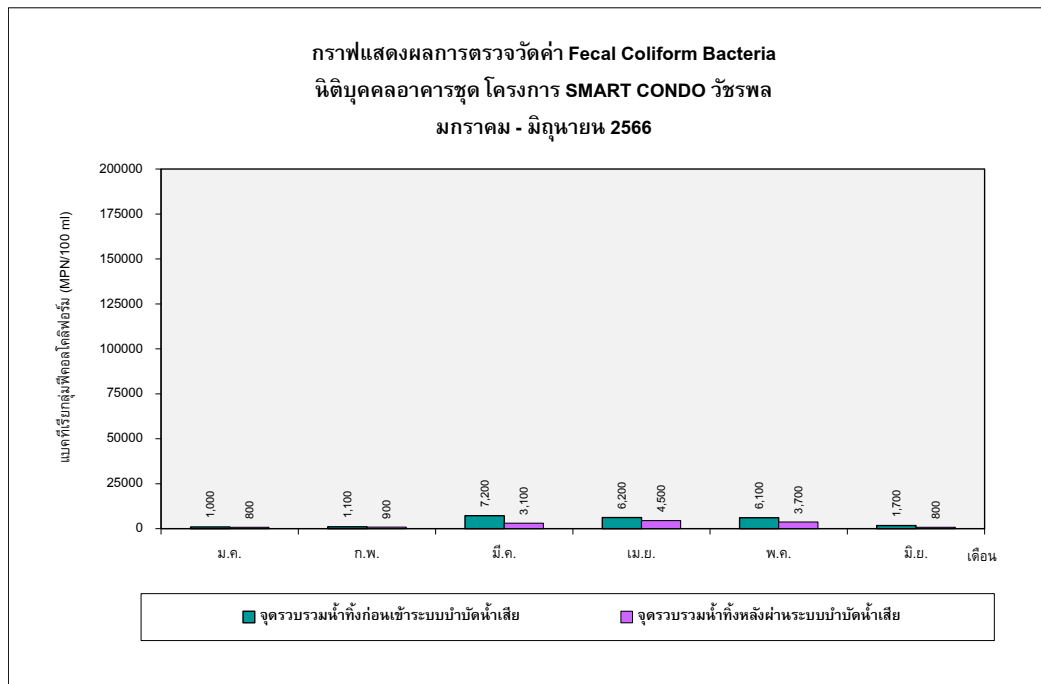
กราฟที่ 3-9 แสดงผลการวิเคราะห์แบคทีเรียกลุ่มฟีคอลโคลิฟอร์ม (Fecal Coliform Bacteria)
บริเวณระบบบำบัดน้ำเสีย ของโครงการ SMART CONDO วัชรพล ระหว่างเดือนมกราคม – มิถุนายน 2566

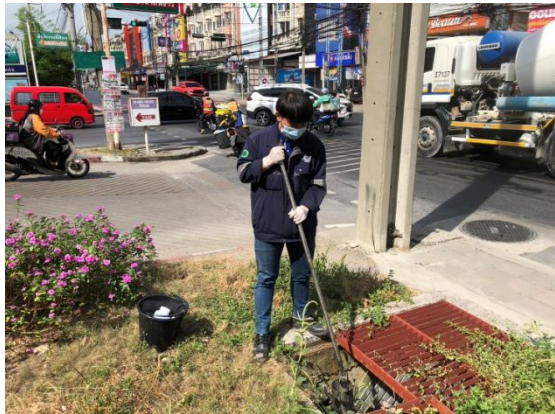
บริเวณจุดรวบรวมน้ำทิ้งก่อนเข้าระบบบำบัดน้ำเสีย

รูปที่ 3-1 จุดตรวจวัดคุณภาพน้ำทิ้ง (Waste Water Quality)
ของโครงการ SMART CONDO วัชรพล
ระหว่างเดือนมกราคม – มิถุนายน 2566

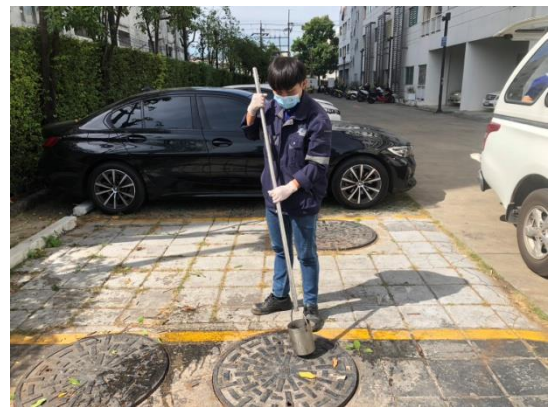
บริเวณจุดรวบรวมน้ำทิ้งหลังผ่านระบบบำบัดน้ำเสีย
