## บทที่ 2

### การปฏิบัติตามมาตรการป้องกันและแก้ไขผลกระทบสิ่งแวดล้อม

โดยสามารถสรุปผลการติดตามตรวจสอบการปฏิบัติตามมาตรการป้องกันและแก้ไขผลกระทบสิ่งแวดล้อมของโครงการ เอไอเอ สาทร ทาวเวอร์ (ระยะดำเนินการ) บริษัท เอไอเอ จำกัด ระหว่างเดือนมกราคม-มิถุนายน พ.ศ. 2566 แสดงดังตารางที่ 2-1 และรูปที่ 2-1 ถึงรูปที่ 2-47

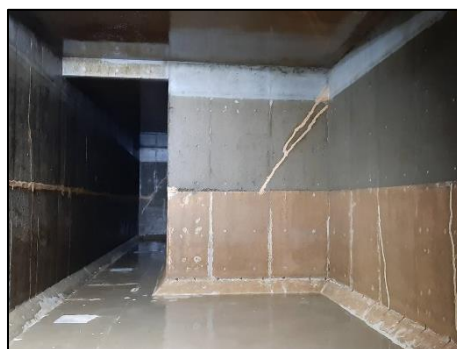
รูปที่ 2-4 การทำความสะอาดถังเก็บน้ำ

การทำความสะอาดถังเก็บน้ำใช้

การล้างทำความสะอาดบ่อเก็บน้ำ Recycle

ทำความสะอาดบ่อเก็บน้ำ Fire Water Tank

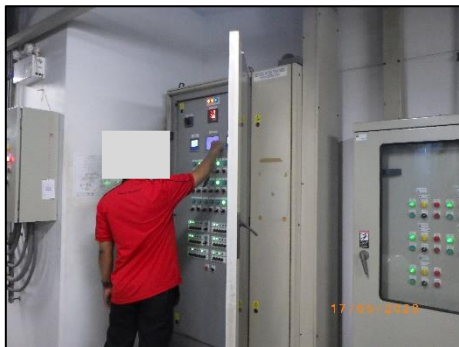
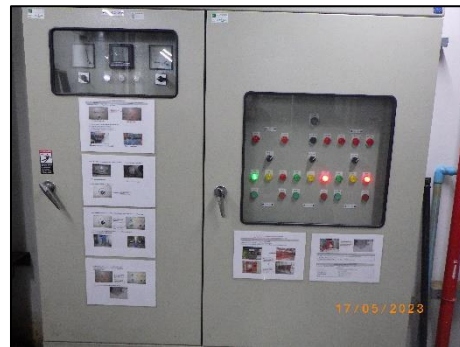
รูปที่ 2-8 ระบบมิเตอร์ไฟฟ้าสำหรับควบคุมระบบน้ำ

มิเตอร์ไฟฟ้าควบคุมระบบน้ำรีไซเคิล

มิเตอร์ไฟฟ้าควบคุมระบบน้ำดี

5. จัดให้มีระบบมิเตอร์ไฟฟ้าสำหรับระบบบำบัดน้ำเสียของโครงการโดยเฉพาะ แยกจากระบบไฟฟ้าอื่น ๆ เพื่อให้สามารถติดตามตรวจสอบการใช้งานของระบบบำบัดน้ำเสียได้ และให้เกิดความมั่นใจว่าโครงการจะเดินระบบบำบัดน้ำเสียตลอดระยะเวลาที่เปิดดำเนินการโครงการ	โครงการจัดให้มีระบบมิเตอร์ไฟฟ้าสำหรับควบคุมระบบบำบัดน้ำเสียของโครงการโดยเฉพาะ ซึ่งแยกจากระบบไฟฟ้าอื่น ๆ เพื่อใช้ในการติดตามตรวจสอบการทำงานของระบบบำบัดน้ำเสีย พร้อมทั้งจัดให้มีเจ้าหน้าที่ที่มีความรู้และความชำนาญในการดูแลและควบคุมระบบบำบัดน้ำเสียตลอด 24 ชั่วโมง เพื่อให้ระบบบำบัดน้ำเสียสามารถใช้งานได้อย่างต่อเนื่องและมีประสิทธิภาพ	-	รูปที่ 2-8 ภาคผนวก ค-3

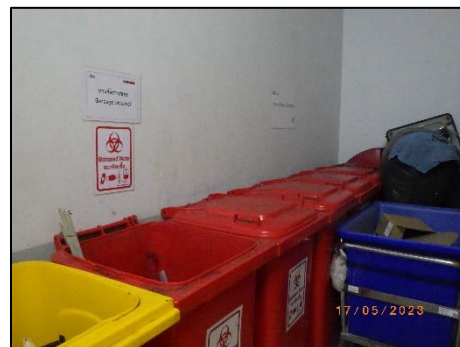
รูปที่ 2-16 ห้องพักมูลฝอยรวมของโครงการ

ห้องพักมูลฝอยทั่วไป และมูลฝอยอันตราย

4. ควบคุมพนักงานไม่ให้นำมูลฝอยมากองไว้เพื่อรอการเก็บขนอย่างเคร่งครัด	โครงการควบคุมพนักงานไม่ให้นำมูลฝอยมากองไว้เพื่อรอการขนย้ายอย่างเคร่งครัด ซึ่งได้กำหนดให้พนักงานทำความสะอาดจัดเก็บมูลฝอยจากจุดต่าง ๆ ภายในอาคารไปไว้ยังห้องพักมูลฝอยรวมของโครงการเป็นประจำทุกวัน	-	รูปที่ 2-16

7. จัดให้มีห้องพักมูลฝอยรวม โดยแบ่งเป็นห้องพักมูลฝอยแห้ง ห้องพักมูลฝอยเปียก และห้องพักมูลฝอยรีไซเคิลอย่างชัดเจน ซึ่งห้องพักมูลฝอยแต่ละห้องสามารถรองรับมูลฝอยแต่ละประเภทได้ไม่น้อยกว่า 3 เท่า ของปริมาณมูลฝอยที่เกิดขึ้น	โครงการจัดให้มีห้องพักมูลฝอยรวม แบ่งเป็นห้องพักมูลฝอยแห้ง ห้องพักมูลฝอยเปียก และห้องพักมูลฝอยรีไซเคิล ซึ่งห้องพักมูลฝอยแต่ละห้องสามารถรองรับมูลฝอยแต่ละประเภทได้ไม่น้อยกว่า 3 เท่า ของปริมาณมูลฝอยที่เกิดขึ้น	-	รูปที่ 2-16

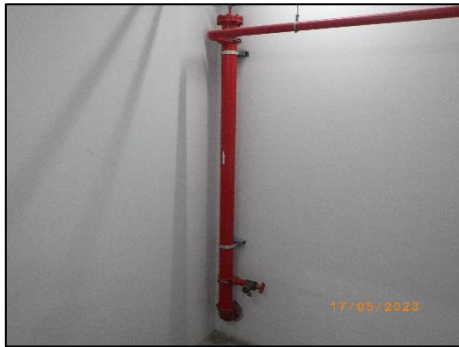
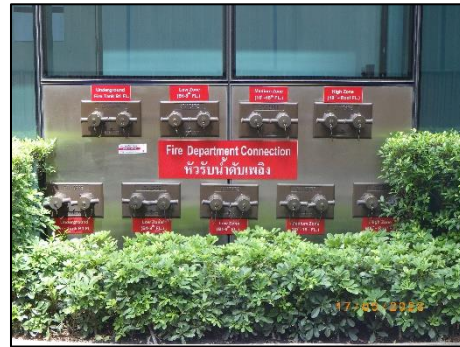
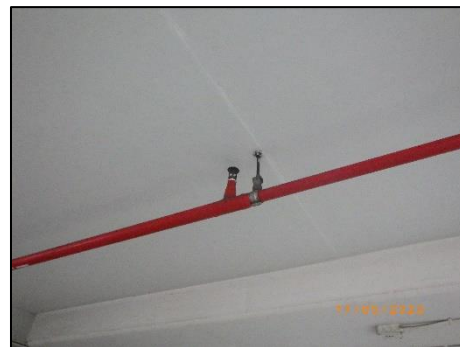
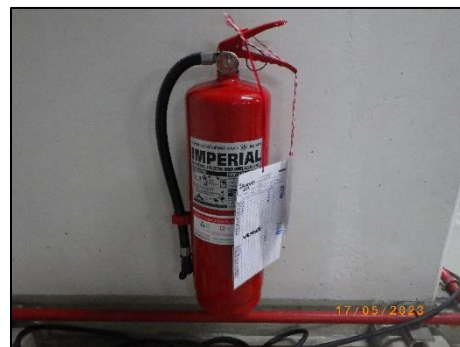
รูปที่ 2-29 ระบบป้องกันอัคคีภัย

ระบบท่อเย็น

หัวรับน้ำดับเพลิงภายนอกอาคาร

ระบบหัวกระจายน้ำดับเพลิงอัตโนมัติ

ถังดับเพลิงเคมีแบบมือถือ

11. ตรวจสอบถังดับเพลิงเคมีให้สามารถใช้งานได้อยู่เสมอ หากพบว่ามี การเสียหายหรือใช้การไม่ได้ให้รีบดำเนินการแก้ไขทันที	โครงการกำหนดให้มีการตรวจสอบสภาพถังดับเพลิงเป็นประจำทุกเดือน ทั้งนี้ หากพบว่ามี การเสียหายหรือไม่สามารถใช้งานได้โครงการจะดำเนินการแก้ไขทันที	-	รูปที่ 2-29

12. ติดป้ายแนะนำการใช้อุปกรณ์แต่ละตัวไว้บริเวณที่อุปกรณ์ติดตั้งอยู่ เพื่อให้ผู้ที่อยู่ใกล้ที่เกิดเหตุการณ์สามารถใช้ได้ทันที	โครงการติดป้ายแนะนำการใช้อุปกรณ์แต่ละตัวไว้บริเวณที่อุปกรณ์ติดตั้งอยู่ เพื่อให้ผู้ที่อยู่ใกล้ที่เกิดเหตุการณ์สามารถใช้ได้ทันที	-	รูปที่ 2-29
