# ผลการตรวจวัดเพื่อติดตาม คุณภาพสิ่งแวดล้อม

### ผลการตรวจวัดเพื่อติดตามคุณภาพสิ่งแวดล้อม

จากการตรวจวิเคราะห์คุณภาพน้ำเพื่อติดตามตรวจสอบคุณภาพสิ่งแวดล้อมของโครงการ โรงแรม โนวเทล ภูเก็ต รีสอร์ท ระหว่างเดือนมกราคม-มิถุนายน 2566 พบว่าทางโครงการมีการตรวจวิเคราะห์คุณภาพน้ำทิ้งหลังบำบัด น้ำใช้ น้ำดื่ม น้ำทิ้งถาดแอร์ และน้ำแข็ง เป็นประจำ ซึ่งผลการวิเคราะห์สามารถสรุปได้ดังต่อไปนี้

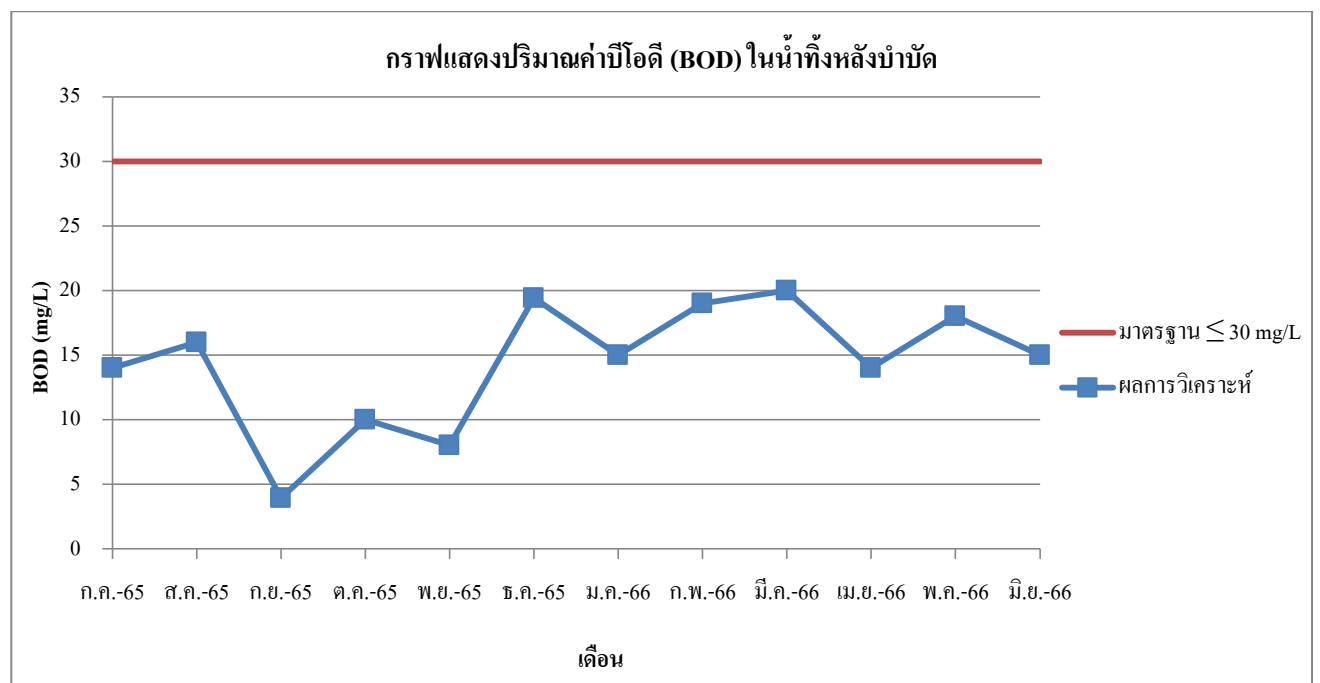
ภาพที่ 4-2 แสดงปริมาณค่าบีโอดี (BOD) ในน้ำทิ้งหลังบำบัด

2. ปริมาณค่าบีโอดี (Biochemical Oxygen Demand: BOD) อยู่ในช่วง 14.0-20.0 มิลลิกรัม/ลิตร (มาตรฐาน  $\leq 30$  มิลลิกรัม/ลิตร) สรุปได้ว่าคุณภาพน้ำทิ้งหลังบำบัดของโครงการมีปริมาณค่า BOD อยู่ในเกณฑ์มาตรฐาน (ภาพที่ 4-2)
