บทที่ 2

ผลการปฏิบัติตามมาตรการป้องกันและแก้ไขผลกระทบสิ่งแวดล้อม

2.1 การปฏิบัติตามมาตรการป้องกันและแก้ไขผลกระทบสิ่งแวดล้อม

ตารางที่ 2.2-1 มาตรการป้องกันและแก้ไขผลกระทบสิ่งแวดล้อม โครงการ Metro Park (Phase 2) ส่วนที่ 1 (ระยะดำเนินการ)

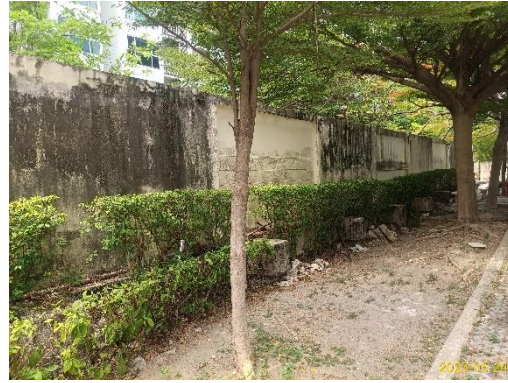
รั้วตามแนวเขตที่ดิน

1. ทรัพยากรสิ่งแวดล้อมทางกายภาพ				
1.1 สภาพภูมิประเทศ	- จัดทำรั้วความสูงประมาณ 2 ม. โดยรอบแนวเขตที่ดิน	✓ - รั้วโดยรอบแนวเขตที่ดินของโครงการได้รับการออกแบบและก่อสร้างให้มีความสูงไม่น้อยกว่า 2 เมตร ตรงตามมาตรการฯ กำหนด ทั้งนี้บริเวณรั้วโดยรอบโครงการได้จัดให้มีการปลูกไม้ยืนต้น พื้นที่สีเขียวและบำรุงรักษาอย่างต่อเนื่อง เพื่อความสวยงามแก่ผู้พบเห็นทั้งภายในและภายนอกโครงการ	-	ภาพที่ 2.2-1 การบริหารจัดการด้านวิศวกรรมโครงสร้าง และสถาปัตยกรรม

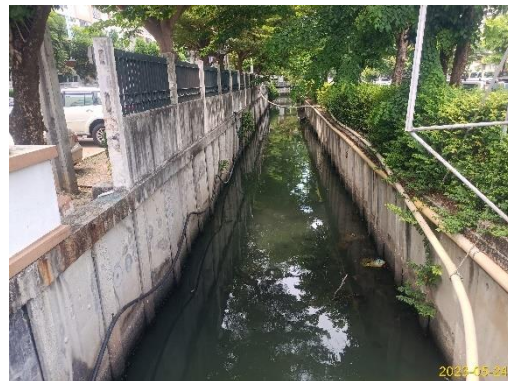
รั้วโครงการประชิดคลองสาธารณะ

- จัดทำแนวกำแพงกันดินบริเวณพื้นที่ด้านที่ติดคลอง ได้แก่ ด้านทิศเหนือ ทิศตะวันออก และทิศตะวันตก ของพื้นที่โครงการทั้งสองส่วน และจัดภูมิทัศน์ตลอดแนวพื้นที่โครงการที่ติดกับแหล่งน้ำให้สวยงาม	✓ - ปัจจุบันโครงการได้รับการออกแบบและก่อสร้างแนวกำแพงกันดินบริเวณพื้นที่ด้านที่ติดคลองครบทุกด้านของพื้นที่โครงการ	-	ภาพที่ 2.2-1 การบริหารจัดการด้านวิศวกรรมโครงสร้างฯ

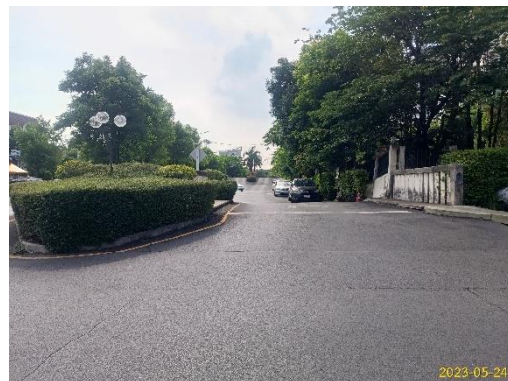
สะพานข้ามลำกระโดง จุดที่ 2

- โครงการจะต้องก่อสร้างสะพานข้ามลำกระโดง เพื่อประโยชน์ในการระบายน้ำ การขุดลอกลำกระโดงและการสัญจรของประชาชนโดยรอบ	✓ - โครงการได้ก่อสร้างสะพานเพื่อใช้สำหรับการสัญจรของประชาชนโดยรอบจำนวน 4 จุด	-	ภาพที่ 2.2-1 การบริหารจัดการด้านวิศวกรรมโครงสร้าง และสถาปัตยกรรม

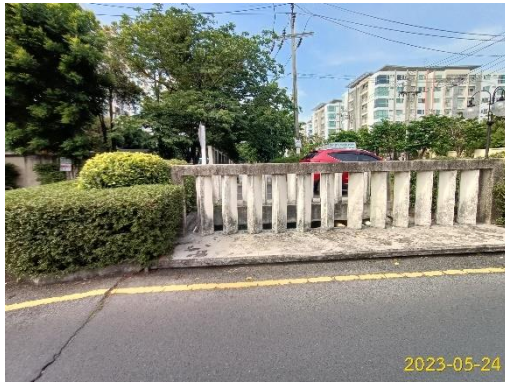
สะพานข้ามลำกระโดง จุดที่ 3

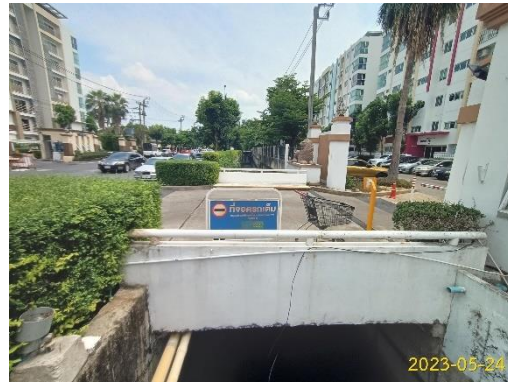
สะพานข้ามลำกระโดง จุดที่ 4

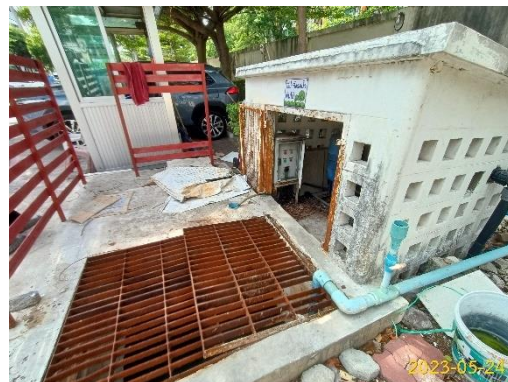
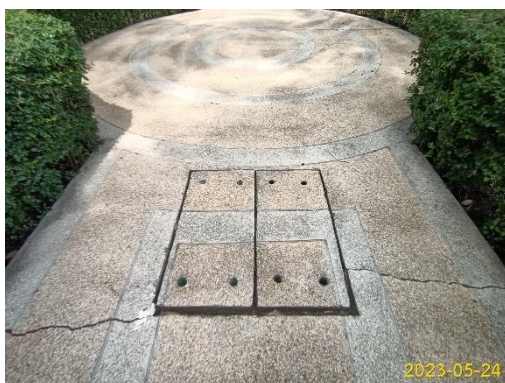
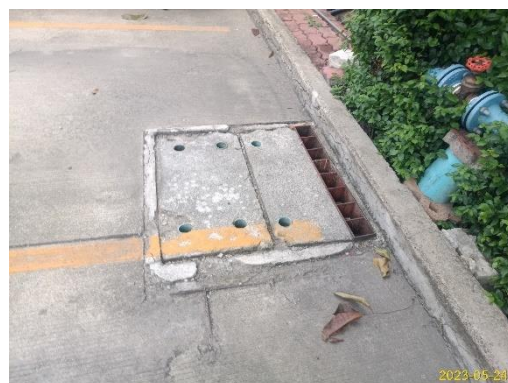
บ่อหน่วงน้ำ บ่อพักน้ำ และเครื่องจักร

- จัดให้มีระบบรวบรวมน้ำหลากภายในพื้นที่โครงการ เข้าสู่บ่อหน่วงน้ำก่อนระบายออกสู่ลำกระโดงสาธารณะประโยชน์ด้วยอัตราที่ไม่เกินก่อนการพัฒนา	✓ - อาคารและบริเวณพื้นที่โครงการได้รับการออกแบบให้มีที่อรรวมรวมน้ำฝนจากอาคารแต่ละอาคาร และท่อระบายน้ำโดยรอบอาคารภายในพื้นที่โครงการ น้ำดังกล่าวจะไหลมารวมกันที่บ่อหน่วงน้ำของโครงการขนาดความจุ 432 ลูกบาศก์เมตร ก่อนระบายออกสู่ลำกระโดงสาธารณะประโยชน์ด้วยอัตราที่ไม่เกินก่อนการพัฒนา ตามมาตรการฯ กำหนดไว้	-	ภาพที่ 2.2-2 การบริหารจัดการระบบระบายน้ำ

3.3 การระบายน้ำ	- จัดให้มีบ่อหน่วงน้ำ จำนวน 2 บ่อสำหรับพื้นที่โครงการส่วนที่ 1 จำนวน 1 บ่อ ขนาดความจุ 432 ลบ.ม. และสำหรับพื้นที่โครงการส่วนที่ 2 จำนวน 1 บ่อ ขนาดความจุ 595 ลบ.ม. เพื่อรองรับน้ำหลากที่เกิดขึ้นภายในพื้นที่โครงการได้อย่างเพียงพอ	✓ - โครงการ Metro Park (Phase 2) ส่วนที่ 1 ได้รับการออกแบบและก่อสร้างบ่อหน่วงน้ำจำนวน 1 บ่อ ขนาดความจุ 432 ลบ.ม. ซึ่งรวบรวมน้ำจากหลังคาอาคารพักอาศัยและน้ำบริเวณรอบอาคารของโครงการ และระบายน้ำออกจากพื้นที่โครงการสู่ลำกระโดงสาธารณะ	-	ภาพที่ 2.2-2 การบริหารจัดการระบบระบายน้ำ

- ควบคุมการระบายน้ำออกจากบ่อหน่วงน้ำแต่ละบ่อไม่ให้เกินก่อนพัฒนา โดยบ่อหน่วงน้ำในพื้นที่ส่วนที่ 1 จะติดตั้งเครื่องสูบน้ำ จำนวน 2 เครื่อง (ใช้งานจริง 1 เครื่อง สำรอง 1 เครื่อง) อัตราการสูบเครื่องละ 7.56 ลบ.ม./นาที่ (0.126 ลบ.ม. วินาที) และบ่อหน่วงน้ำในพื้นที่ส่วนที่ 2 จะติดตั้งเครื่องสูบน้ำ จำนวน 2 เครื่อง (ใช้งานจริง 1 เครื่อง สำรอง 1 เครื่อง) อัตราการสูบเครื่องละ 10.44 ลบ.ม./นาที่ (0.174 ลบ.ม./วินาที)	✓ - โครงการมีปั้มน้ำเพื่อควบคุมการระบายน้ำออกจากโครงการ ไม่ให้เกินอัตราการระบายน้ำก่อนการพัฒนา ทั้งนี้การตรวจเช็คปั้ม และระบบดังกล่าวได้ถูกบรรจุอยู่ในแผนบำรุงรักษาประจำปี (PM) โดยเจ้าหน้าที่ของโครงการหากพบสิ่งผิดปกติหรือมีการชำรุดของระบบเกิดขึ้น เจ้าหน้าที่ของโครงการจะเร่งหาสาเหตุและดำเนินการแก้ไขทันที เพื่อให้ระบบดังกล่าวกลับมาทำงานได้อย่างมีประสิทธิภาพ	-	ภาพที่ 2.2-2 การบริหารจัดการระบบระบายน้ำ

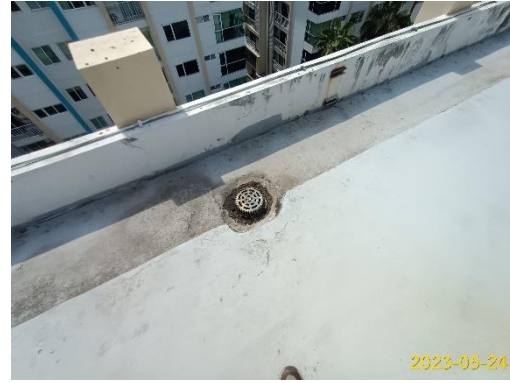
ระบบรวบรวมน้ำฝน

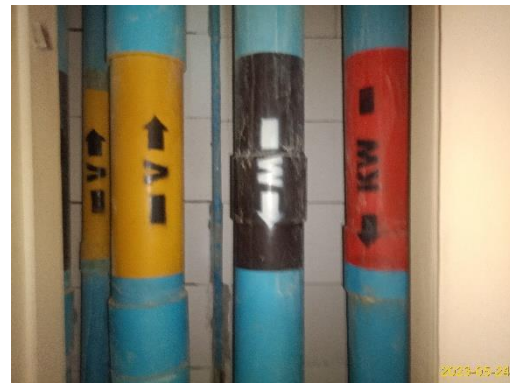
ระบบระบายน้ำภายในอาคาร

3.3 การระบายน้ำ (ต่อ)	- หมั่นตรวจสอบดูแลท่อระบายน้ำและบ่อพัก เพื่อป้องกันไม่ให้เกิดการสะสมของตะกอนดินซึ่งเป็นอุปสรรคในการระบายน้ำ	✓ - โครงการให้มีเจ้าหน้าที่คอยตรวจสอบท่อระบายน้ำและบ่อพักน้ำของโครงการอย่างสม่ำเสมอ หากพบว่าสิ่งอุดตันหรือตะกอนดินมีจำนวนมากเป็นอุปสรรคในการระบายน้ำ จะดำเนินการแก้ไขหรือดำเนินการขุดลอกตะกอนในท่อระบายน้ำออกทันที	-	ภาพที่ 2.2-2 การบริหารจัดการระบบระบายน้ำ

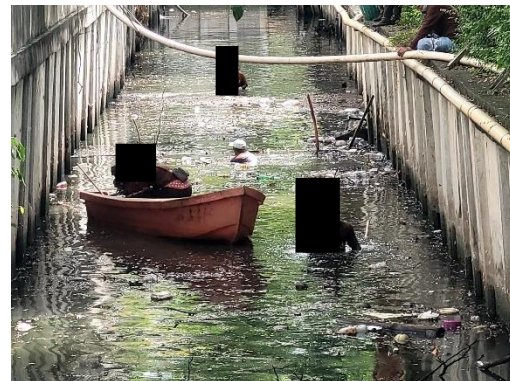
การปรับปรุงลำกระโดง

- โครงการจะต้องปรับปรุงลำกระโดง โดยขออนุญาตสำนักงานเขตภาษีเจริญในการขุดลอกลำกระโดงที่พาดผ่านโครงการ	✓ - การปรับปรุงขุดลอกลำกระโดงใกล้กับพื้นที่โครงการได้มีการจัดทำแล้วเป็นประจำ โดยสำนักงานเขตภาษีเจริญ ทั้งนี้ ในการปรับปรุง ขุดลอกลำคลองดังกล่าว มีเจ้าหน้าที่ของโครงการคอยอำนวยความสะดวกด้านต่าง ๆ ให้แก่เจ้าหน้าที่ของสำนักงานเขตฯ ตลอดระยะเวลาดำเนินงาน	-	ภาพที่ 2.2-2 การบริหารจัดการระบบระบายน้ำ

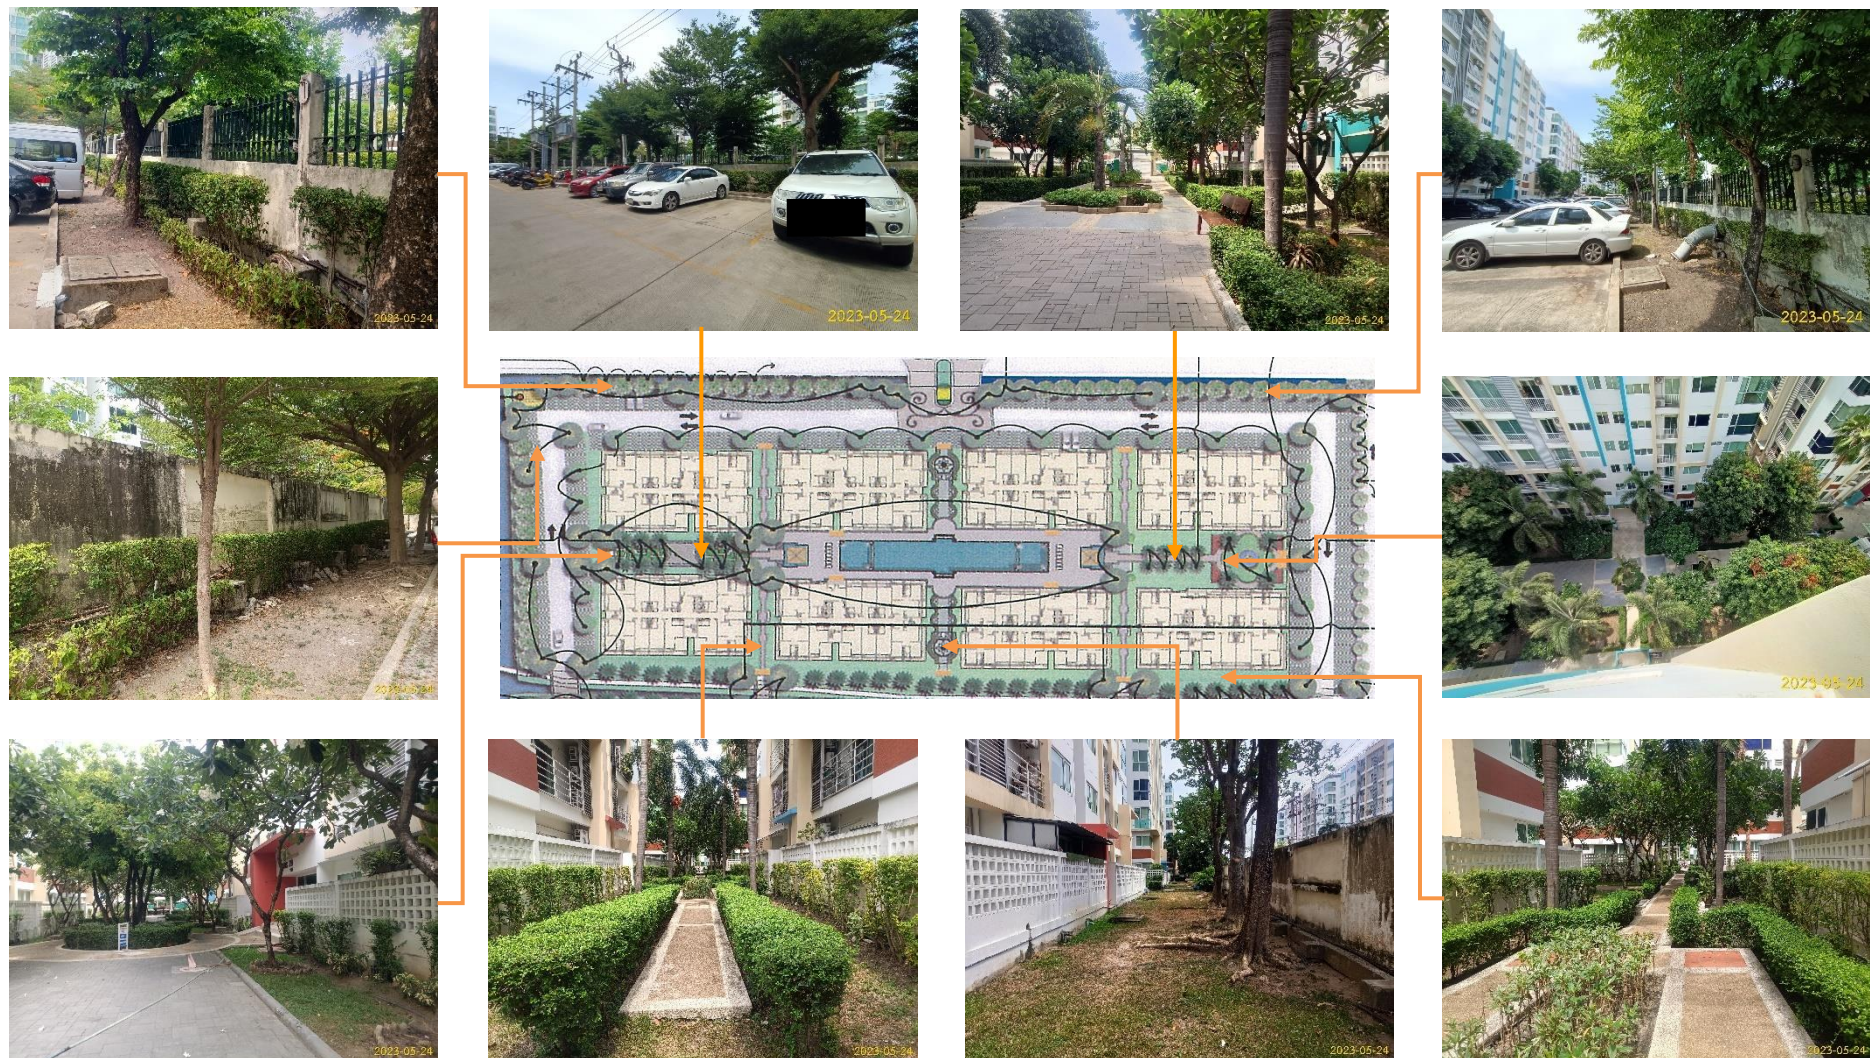
ภาพที่ 2.2-4 (ต่อ) การบริหารจัดการพื้นที่สีเขียว และการดูแล

พื้นที่สีเขียว

1.2 คุณภาพอากาศ (ต่อ) 2) มลพิษทางอากาศ (ต่อ)	<p>- จัดให้มีพื้นที่สีเขียวที่บริเวณชั้นล่างทั้งหมด ขนาดพื้นที่รวมประมาณ 7,610 ตร.ม. คิดเป็นอัตราส่วนพื้นที่สีเขียวต่อผู้พักอาศัย 1.2 ตร.ม./คน และมีพื้นที่ปลูกไม้ยืนต้น 4,846 ตร.ม. โดยมีรายละเอียดดังนี้</p> <p>1) พื้นที่โครงการส่วนที่ 1 จัดให้มีพื้นที่สีเขียวทั้งหมดอยู่ที่บริเวณชั้นล่าง ขนาดพื้นที่ประมาณ 4,143 ตร.ม. และมีพื้นที่ปลูกไม้ยืนต้นประมาณ 2,546 ตร.ม. ซึ่ง ต้นไม้ที่จะนำมาปลูก ได้แก่ มะขาม ปาล์ม มงกุฎ ไทรยอดทอง อินทนิลน้ำ ประตูปาล์มพัต คริสต์มาส แก้ว ผกากรองเลื้อย กล้วยาลน้อย กุหลาบ ยี่โถ เป็นต้น</p> <p>2) พื้นที่โครงการส่วนที่ 2 จัดให้มีพื้นที่สีเขียวทั้งหมดอยู่ที่บริเวณชั้นล่าง ขนาด พื้นที่ประมาณ 3,467 ตร.ม. และมีพื้นที่ปลูกไม้ยืนต้นประมาณ 2,300 ตร.ม. ซึ่งต้นไม้ที่จะนำมาปลูก ได้แก่ มะขาม ปาล์ม มงกุฎ ไทรยอดทอง ชมพูพันธุ์ทิพย์ กระดังงาไทย อินทนิลน้ำ ประตูปาล์มพัต ขาไก่ คริสต์มาส แก้ว ผกากรองเลื้อย กล้วยาลน้อย กระดุมทองเกื้อย ขบา กุหลาบ และยี่โถ เป็นต้น</p> <p>ทั้งนี้ ต้นไม้ที่โครงการเลือกใช้จะสามารถดูดซับคาร์บอนไดออกไซด์ที่เกิดจากโครงการได้หมด</p>	<p>✓ - โครงการได้จัดให้มีพื้นที่สีเขียวบริเวณชั้นล่างโดยรอบโครงการขนาดพื้นที่ประมาณ 4,143 ตร.ม. และมีพื้นที่ปลูกไม้ยืนต้นประมาณ 2,546 ตร.ม. ตรงตามที่มาตราการฯ ได้ระบุไว้ ทั้งนี้พื้นที่สีเขียวจะได้รับการดูแล บำรุงรักษา เพื่อให้คงสภาพความสมบูรณ์อยู่ตลอดเวลา</p>	-	ภาพที่ 2.2-4 การบริหารจัดการพื้นที่สีเขียว และการดูแล

- โครงการจะจัดให้มีพื้นที่สีเขียวภายในโครงการให้มากที่สุด โดยจะจัดให้มีพื้นที่สีเขียวทั้งหมด 7,610 ตร.ม. ทั้งนี้ เพื่อช่วยลดปริมาณความร้อนที่สะสมของพื้นที่ที่เป็นลานคอนกรีต และจะถ่ายเทตัวอาคารเวลากลางคืน	✓ - โครงการได้จัดให้มีพื้นที่สีเขียวบริเวณชั้นล่างโดยรอบโครงการขนาดพื้นที่ประมาณ 4,143 ตร.ม. และมีพื้นที่ปลูกไม้ยืนต้นประมาณ 2,546 ตร.ม. ตรงตามที่มาตรการฯ ได้ระบุไว้ ทั้งนี้พื้นที่สีเขียวจะได้รับการดูแล บำรุงรักษา เพื่อให้คงสภาพความสมบูรณ์อยู่ตลอดเวลา	-	ภาพที่ 2.2-4 การบริหารจัดการพื้นที่สีเขียว และการดูแล

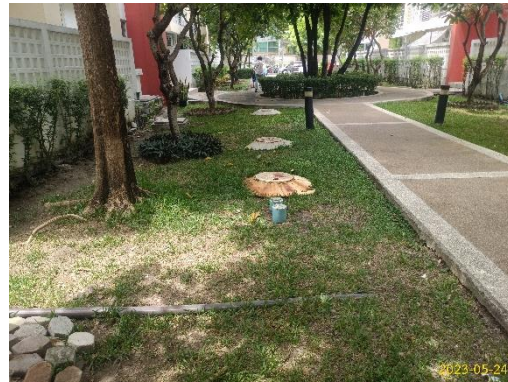
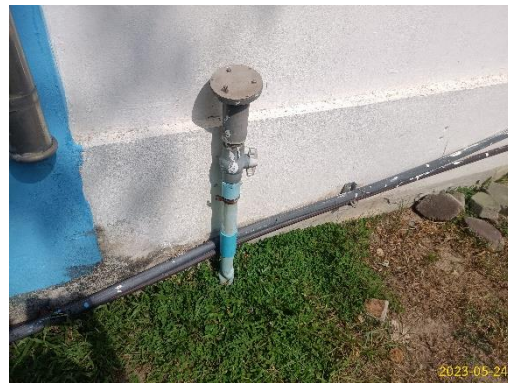
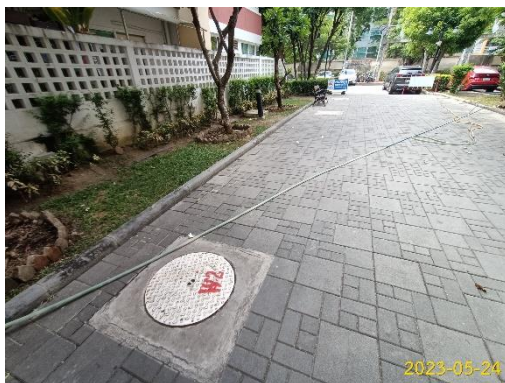
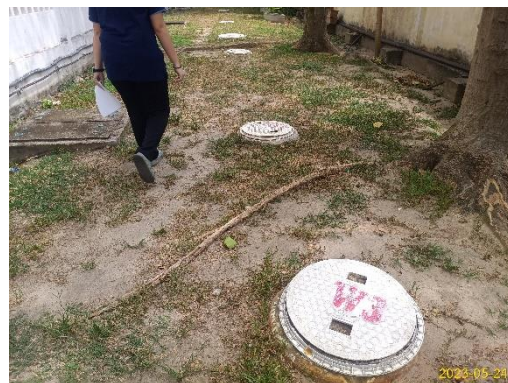
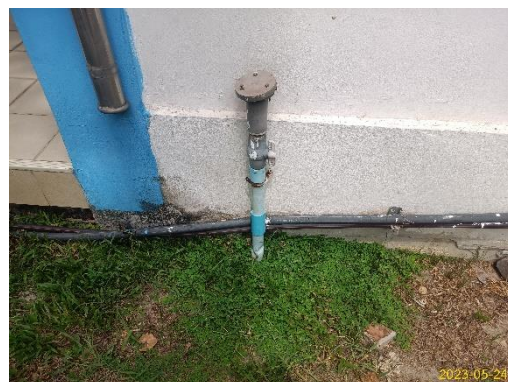
ระบบบำบัดน้ำเสีย

1.4 คุณภาพน้ำ	- โครงการจะจัดให้มีระบบบำบัดน้ำเสีย จำนวน 16 ชุด (1 ชุด/อาคาร) แต่ละชุดเป็นระบบบำบัดน้ำเสียสำเร็จรูปแบบตะกอนเร่ง (Activated Sludge) รุ่น ET-50 CT ออกแบบให้รองรับน้ำเสียได้ 70 ลบ.ม./วัน/ชุด บำบัดน้ำเสียจากแต่ละอาคารปริมาณ 67 ลบ.ม./วัน โดยระบบบำบัดน้ำเสียแต่ละชุด จะมี ประสิทธิภาพร้อยละ 92 สามารถบำบัดน้ำเสียให้มีคุณภาพตามมาตรฐานน้ำทิ้ง จากอาคารประเภท ก โดยจะมีค่า BOD ที่ออกจากระบบไม่เกิน 23 มก./ล.	✓	- ปัจจุบันโครงการได้ก่อสร้างระบบบำบัดน้ำเสียสำเร็จรูปแบบตะกอนเร่ง (Activated Sludge) จำนวน 1 ชุด/อาคาร และเปิดใช้งานระบบเป็นที่เรียบร้อยแล้ว โดยออกแบบให้บำบัดน้ำเสียแต่ละอาคารปริมาณ 70 ลบ.ม./วัน	-	ภาพที่ 2.2-5 การบริหารจัดการระบบบำบัดน้ำเสีย

3.2 การบำบัดน้ำเสีย	- โครงการจะจัดให้มีระบบบำบัดน้ำเสีย จำนวน 16 ชุด (1 ชุด/อาคาร) แต่ละชุดเป็นระบบบำบัดน้ำเสียสำเร็จรูปแบบตะกอนเร่ง (Activated Sludge) รุ่น ET-70 CT ออกแบบให้รองรับน้ำเสียได้ 70 ลบ.ม./วัน/ชุด บำบัดน้ำเสียจากแต่ละอาคารปริมาณ 67 ลบ.ม./วัน โดยระบบบำบัดน้ำเสียแต่ละชุด จะมี ประสิทธิภาพร้อยละ 92 สามารถบำบัดน้ำเสียให้มีคุณภาพตามมาตรฐานน้ำทิ้งจากอาคารประเภท ก โดยจะมีค่า BOD ที่ออกจากระบบไม่เกิน 20 มก./ล	✓	- ปัจจุบันโครงการได้ก่อสร้างระบบบำบัดน้ำเสียสำเร็จรูปแบบตะกอนเร่ง (Activated Sludge) จำนวน 1 ชุด/อาคาร และเปิดใช้งานระบบเป็นที่เรียบร้อยแล้ว โดยออกแบบให้บำบัดน้ำเสียแต่ละอาคารปริมาณ 70 ลบ.ม./วัน	-	ภาพที่ 2.2-5 การบริหารจัดการระบบบำบัดน้ำเสีย

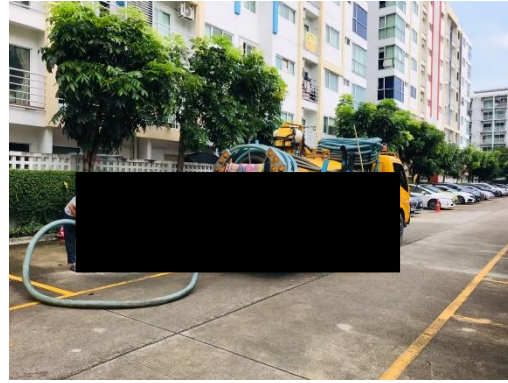
การสูบน้ำจากระบบบำบัด

- ประสานให้สำนักงานเขตภาษีเจริญ มาสุบตะกอนส่วนเกินจากระบบบำบัดน้ำเสียแต่ละชุดไปกำจัดเป็นประจำทุก 6 เดือน	✓	- โครงการได้กำหนดให้มีการสุบตะกอนส่วนเกินจากระบบบำบัดน้ำเสียแต่ละชุดไปกำจัดเป็นประจำทุก ปีละ 1 ครั้ง เนื่องด้วยจากการตรวจสอบพบว่าปริมาณของตะกอนมีน้อย และไม่คุ้มค่าต่อการสุบกกำจัดในควมถี่ตามมาตรการฯ โดยว่าจ้างบริษัทเอกชนเพื่อทำการสุบสิ่งปฏิกูลดังกล่าว ทั้งนี้ทางโครงการได้สุบตะกอนส่วนเกินจากระบบบำบัดล่าสุดเมื่อวันที่ 21 มิถุนายน 2566	-	ภาพที่ 2.2-5 การบริหารจัดการระบบบำบัดน้ำเสีย

- ประสานให้สำนักงานเขตภาษีเจริญ มาสุบตะกอนส่วนเกินจากระบบบำบัดน้ำเสียแต่ละชุดไปกำจัดเป็นประจำทุก 6 เดือน	✓	- โครงการได้กำหนดให้มีการสุบตะกอนส่วนเกินจากระบบบำบัดน้ำเสียแต่ละชุดไปกำจัดเป็นประจำทุกปี ปีละ 1 ครั้ง เนื่องด้วยจากการตรวจสอบพบว่าปริมาณของตะกอนมีน้อย และไม่คุ้มค่าต่อการสุบกกำจัดในความถี่ตามมาตรการฯ โดยว่าจ้างบริษัทเอกชนเพื่อทำการสุบสิ่งปฏิกูลดังกล่าว ทั้งนี้ทางโครงการได้สุบตะกอนส่วนเกินจากระบบบำบัดล่าสุดเมื่อวันที่ 21 มิถุนายน 2566	-	ภาพที่ 2.2-5 การบริหารจัดการระบบบำบัดน้ำเสีย

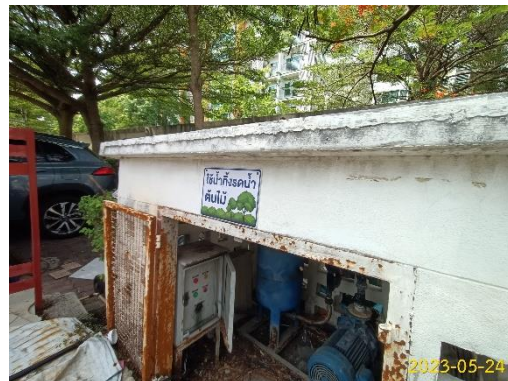
ระบบนำน้ำทิ้งกลับมาใช้ประโยชน์

- จัดให้มีการนำน้ำทิ้งประมาณ 761 ลบ.ม./วัน มารดน้ำต้นไม้ภายในโครงการ และนำน้ำทิ้งประมาณ 361 ลบ.ม./วัน มารดน้ำต้นไม้บริเวณริมถนนการะจำยอม โดยไม่มีการระบายน้ำทิ้งลงสู่ลำกระโดงสาธารณะประโยชน์	✓ - น้ำที่ผ่านระบบบำบัดน้ำเสียแล้ว โครงการได้มีระบบนำน้ำดังกล่าวบางส่วนมาใช้ประโยชน์ต่อ เพื่อนำไปรดน้ำต้นไม้บริเวณพื้นที่สีเขียวของโครงการ	-	ภาพที่ 2.2-5 การบริหารจัดการระบบบำบัดน้ำเสีย
	ในการนำน้ำทิ้งมารดน้ำต้นไม้ จะต้องติดตั้งก๊อกน้ำเพื่อให้พนักงานต่อสายยางรดน้ำได้สะดวก และจะต้องจัดทำป้าย "ใช้น้ำทิ้งรดน้ำต้นไม้" ให้เห็นอย่างชัดเจนเพื่อป้องกันการสัมผัสน้ำทิ้ง	✓ - โครงการได้จัดให้มีก๊อกน้ำ เพื่อนำน้ำที่ผ่านการบำบัดแล้วมาใช้ในการรดน้ำต้นไม้บริเวณพื้นที่สีเขียวและบริเวณริมถนนการะจำยอม และพื้นที่สีเขียวของโครงการ พร้อมทั้ง ได้มีการติดป้ายระบุ "ใช้น้ำทิ้งรดน้ำต้นไม้" บริเวณก๊อกดังกล่าว	-	ภาพที่ 2.2-5 การบริหารจัดการระบบบำบัดน้ำเสีย

- จัดให้มีการนำน้ำทิ้งประมาณ 761 ลบ.ม./วัน มารดน้ำต้นไม้ภายในโครงการ และนำน้ำทิ้งประมาณ 361 ลบ.ม./วัน มารดน้ำต้นไม้บริเวณริมถนนการะจำยอม โดยไม่มีการระบายน้ำทิ้งลงสู่ลำกระโดงสาธารณะประโยชน์	✓ - น้ำที่ผ่านระบบบำบัดน้ำเสียแล้ว โครงการได้มีระบบนำน้ำดังกล่าวบางส่วนมาใช้ประโยชน์ต่อ เพื่อนำไปรดน้ำต้นไม้บริเวณพื้นที่สีเขียวของโครงการ	-	ภาพที่ 2.2-5 การบริหารจัดการระบบบำบัดน้ำเสีย

- ในการนำน้ำทิ้งมารดน้ำต้นไม้จะต้องติดตั้งก๊อกน้ำ เพื่อให้พนักงานต่อสายยางรดน้ำได้สะดวก และจะต้องจัดทำป้าย "ใช้น้ำทิ้งรดน้ำต้นไม้" ให้เห็นอย่างชัดเจนเพื่อป้องกันการสัมผัสน้ำทิ้ง	✓ - โครงการได้จัดให้มีก๊อกน้ำ เพื่อนำน้ำที่ผ่านการบำบัดแล้วมาใช้ในการรดน้ำต้นไม้บริเวณพื้นที่สีเขียวและบริเวณริมถนนการะจำยอม และพื้นที่สีเขียวของโครงการ พร้อมทั้ง ได้มีการติดป้ายระบุ "ใช้น้ำทิ้งรดน้ำต้นไม้" บริเวณก๊อกดังกล่าว	-	ภาพที่ 2.2-5 การบริหารจัดการระบบบำบัดน้ำเสีย

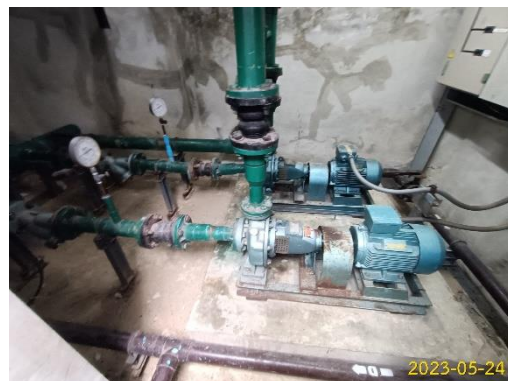
ระบบน้ำใช้

3. คุณค่าการใช้ประโยชน์ของมนุษย์				
3.1 การใช้น้ำ	- จัดให้มีถังสำรองน้ำสำหรับอาคารชุดพักอาศัยแต่ละอาคาร ได้แก่ ถังเก็บน้ำใต้ดินความจุ 80 ลบ.ม. จำนวน 1 ถังอาคาร และถังเก็บน้ำสำเร็จรูปชั้นหลังคา ความจุ 5 ลบ.ม. จำนวน 4 ถัง/อาคาร สำรองน้ำใช้สำหรับแต่ละอาคารได้ไม่น้อยกว่า 1 วัน	✓ - โครงการใช้บริการน้ำประปาจากการประปานครหลวง สำนักงานประปาสาขาทากสิน โดยจะต่อท่อประปาจากการประปานครหลวงผ่านมิเตอร์ เพื่อนำมาเก็บไว้ในถังเก็บน้ำใต้ดินของแต่ละอาคารที่มีความจุ 80 ลบ.ม./อาคาร จากนั้นจะสูบน้ำไปยังถังเก็บน้ำชั้นหลังคาขนาดความจุ 5 ลบ.ม. จำนวน 4 ถัง/อาคาร และแจกจ่ายให้กับผู้พักอาศัยของโครงการโดยอาศัยแรงโน้มถ่วงของโลก ทั้งนี้โครงการได้จัดให้มีเจ้าหน้าที่ของโครงการคอยดูแลรักษา ตรวจสอบระบบดังกล่าว หากพบสิ่งผิดปกติ หรือชำรุด เจ้าหน้าที่ของโครงการจะเร่งหาสาเหตุและดำเนินการแก้ไขโดยทันที	-	ภาพที่ 2.2-6 การบริหารจัดการระบบน้ำใช้

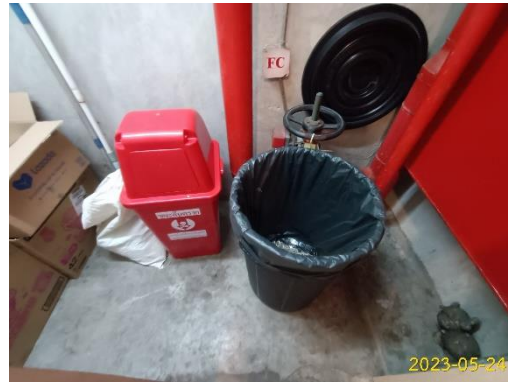
ห้องพัสดุฝอยประจำชั้น

3.4 การจัดการมูลฝอย	- โครงการจะจัดให้มีห้องพักมูลฝอยประจำชั้นในแต่ละอาคาร ตั้งอยู่บริเวณโรงลิฟต์ ซึ่งภายในจะตั้งถังมูลฝอยขนาด 100 ล. จำนวน 2 ถัง/ชั้น/อาคาร (ถังมูลฝอยแห้ง 1 ถัง และถังมูลฝอยเปียก 1 ถัง)	✓ - ปัจจุบันโครงการได้จัดให้มีห้องพักมูลฝอยประจำชั้นของแต่ละอาคารอยู่บริเวณโรงลิฟต์ ซึ่งมีป้าย “ห้องพักมูลฝอย” ติดบริเวณหน้าห้องอย่างชัดเจน และได้จัดให้มีเพียงถังมูลฝอยขนาด 100 ล. จำนวน 2 ถัง/ชั้น แบ่งเป็นถังขยะมูลฝอยแห้ง และ ถังขยะมูลฝอยเปียก ทั้งนี้พนักงานทำความสะอาดที่ดูแลประจำอาคารจะรวบรวมมูลฝอยภายในห้องพักมูลฝอยประจำชั้นมายังห้องพักมูลฝอยรวมอย่างน้อยวันละ 1 ครั้ง	-	ภาพที่ 2.2-8 การบริหารจัดการขยะมูลฝอย

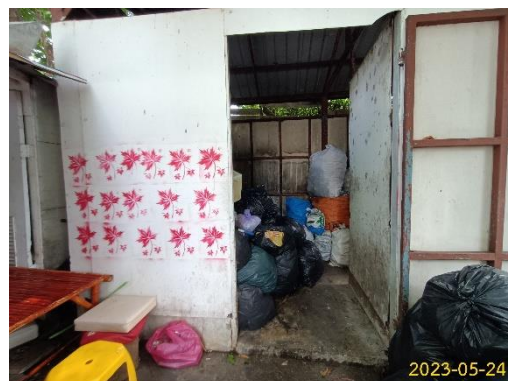
ห้องพัสดุฝอยรวม

- จัดให้มีห้องพักมูลฝอยรวม จำนวน 2 ห้อง (ภายในพื้นที่ส่วนที่ 1 จำนวน 1 ห้อง และพื้นที่ส่วนที่ 2 จำนวน 1 ห้อง) แต่ละห้อง แบ่งเป็นห้องพักมูลฝอยแห้งขนาดความจุ 26 ลบ.ม. ภายในตั้งถังมูลฝอยขนาด 200 ล. จำนวน 28 ถัง และส่วนพักมูลฝอยเปียก ขนาดความจุ 12.9 ลบ.ม. ภายในตั้งถังมูลฝอยขนาด 200 ล. จำนวน 9 ถัง	✓ - โครงการได้ออกแบบและก่อสร้างห้องพักมูลฝอยรวมขนาด 2 ห้อง แยกประเภท ห้องพักมูลฝอยแห้งและห้องพักมูลฝอยเปียกอย่างชัดเจน โดยได้รับการอนุเคราะห์รถเก็บขยะจากสำนักงานเขตภาษีเจริญ เข้ามาเก็บขยะของโครงการทุก 3 วัน ทั้งนี้ห้องพักมูลฝอยรวมของโครงการมีขนาดความจุที่มากพอสำหรับบรรจรถเก็บขยะของสำนักงานเขตฯ เข้ามาดำเนินการขนถ่ายมูลฝอยของโครงการ	-	ภาพที่ 2.2-8 การบริหารจัดการขยะมูลฝอย

- ห้องพักมูลฝอยรวมจะมีประตูปิดมิดชิด เพื่อป้องกันกลิ่นรบกวนผู้อยู่อาศัยและชุมชนบริเวณใกล้เคียง โดยจะเปิดประตูเฉพาะช่วงที่มีการเก็บขนมูลฝอย เท่านั้น	✓ - ประตูห้องพักมูลฝอยรวมของโครงการได้รับการออกแบบและก่อสร้างให้มีประตูปิดมิดชิด เพื่อป้องกันกลิ่นรบกวนผู้อยู่อาศัยและชุมชนบริเวณใกล้เคียง และประตูจะถูกเปิดเมื่อพนักงานทำความสะอาดนำมูลฝอยที่รวบรวมจากแต่ละจุดมาพักยังห้องพักมูลฝอยรวมเท่านั้น	-	ภาพที่ 2.2-8 การบริหารจัดการขยะมูลฝอย

- บริเวณพื้นที่ห้องพักมูลฝอยรวม จะจัดให้มีท่อรวมน้ำจากการล้างห้องพักมูลฝอยเข้าสู่ระบบบำบัดน้ำเสียของโครงการ	✓ - ปัจจุบันห้องพักมูลฝอยรวมของโครงการมีการเปลี่ยนแปลงตำแหน่งและลักษณะ และได้ถูกออกแบบให้มีท่อรวมน้ำจากการล้างทำความสะอาดห้องพักมูลฝอยไปบำบัดยังระบบบำบัดน้ำเสียของโครงการ	-	ภาพที่ 2.2-8 การบริหารจัดการขยะมูลฝอย

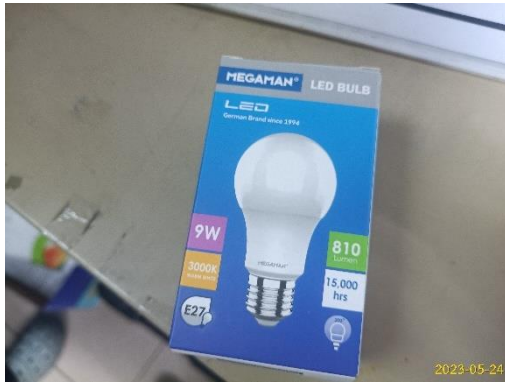
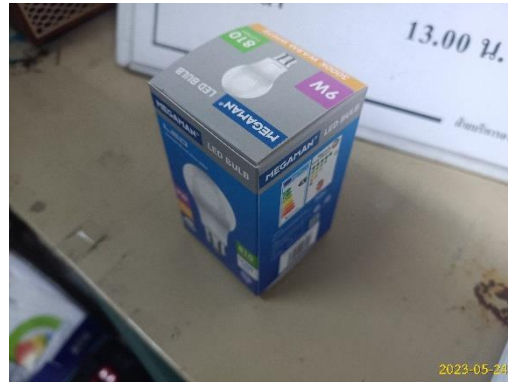
อุปกรณ์ส่องไฟฟ้าส่องสว่าง

3.6 การอนุรักษ์พลังงาน	- โครงการจะเลือกใช้อุปกรณ์ที่ช่วยประหยัดไฟฟ้า เช่น หลอดผอม การติดสวิตช์ตั้งเวลา (Timer) หรือ Time Delay Switch ทำงานเปิด-ปิด ไฟฟ้า ณ บริเวณที่ใช้ไฟบางเวลา ในบริเวณพื้นที่ส่วนกลาง	✓ - ปัจจุบันโครงการได้เลือกใช้อุปกรณ์ไฟฟ้าที่ช่วยประหยัดพลังงาน ติดตั้งตามพื้นที่ส่วนกลางของโครงการ โถงลิฟต์ ทางเดินภายในอาคาร เช่น หลอดผอม หลอดแอลอีดี เครื่องใช้ไฟฟ้ามาตรฐานเบอร์ 5 ทั้งนี้ระบบไฟส่องสว่างในพื้นที่ ส่วนกลางของโครงการใช้สวิตช์ตั้งเวลา (Timer) ช่วยควบคุมการเปิด-ปิดระบบไฟฟ้าส่องสว่างให้เป็นไปตามเวลาที่กำหนด	-	ภาพที่ 2.2-9 การบริหารจัดการระบบไฟฟ้าและการอนุรักษ์พลังงาน

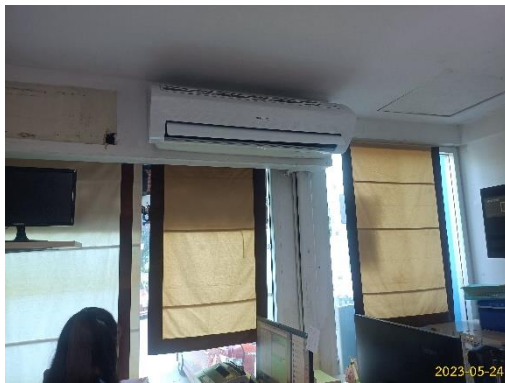
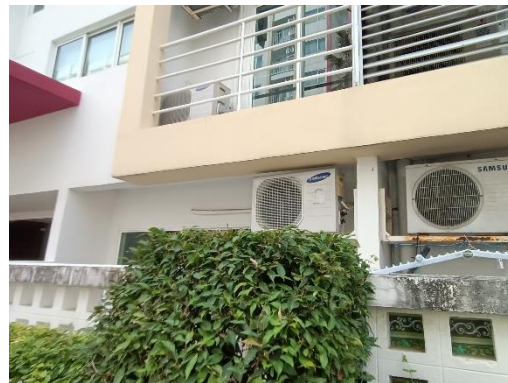
อุปกรณ์ไฟฟ้าประหยัดพลังงาน

- โครงการจะติดตั้งอุปกรณ์ไฟฟ้าในชั้นต้นภายในห้องพักต่างๆ ให้เป็นอุปกรณ์ช่วยประหยัดไฟฟ้า อาทิ หลอดผอมประหยัดไฟ เป็นต้น	✓ - โครงการได้เลือกใช้อุปกรณ์ประหยัดไฟฟ้า ติดตั้งภายในห้องพักของผู้พักอาศัยภายในโครงการ เช่น หลอดแอลอีดี อุปกรณ์เครื่องใช้ไฟฟ้าเบอร์ 5 ทั้งนี้โครงการได้ติดป้ายรณรงค์วิธีการประหยัดไฟตามบอร์ดประชาสัมพันธ์ของโครงการอย่างชัดเจน	-	ภาพที่ 2.2-9 การบริหารจัดการระบบไฟฟ้าและการอนุรักษ์พลังงาน

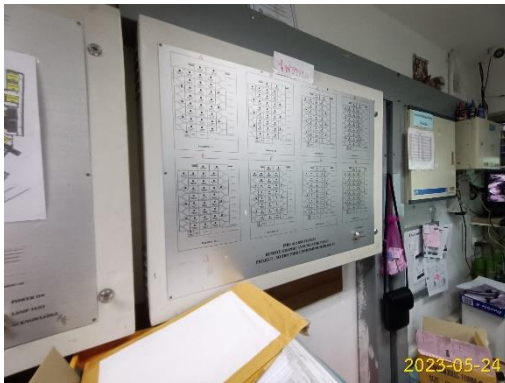
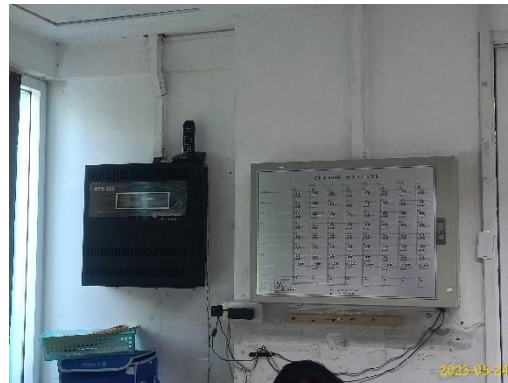
แผงควบคุม (Fire Alarm Control Panel : FCP)

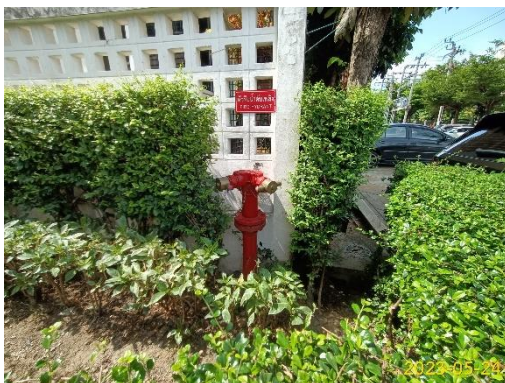
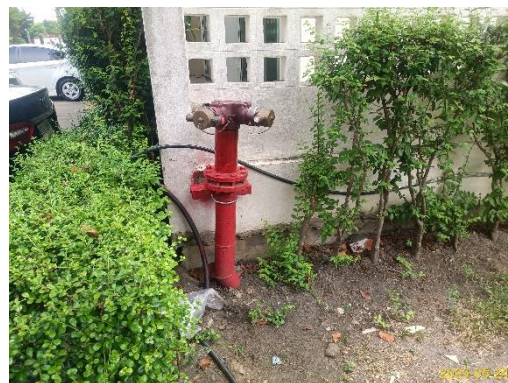
ภาพที่ 2.2-10 การบริหารจัดการด้านอัคคีภัย ความปลอดภัย และการสาธารณสุข

หัวรับน้ำดับเพลิงนอกอาคาร

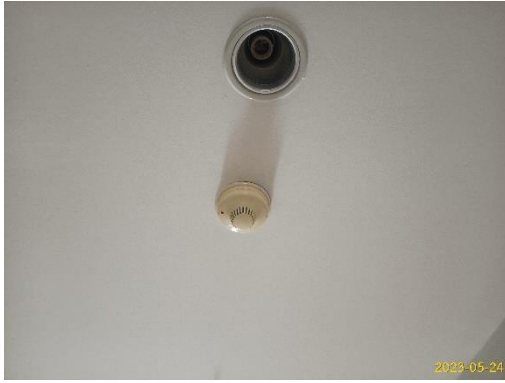
Smoke Detector

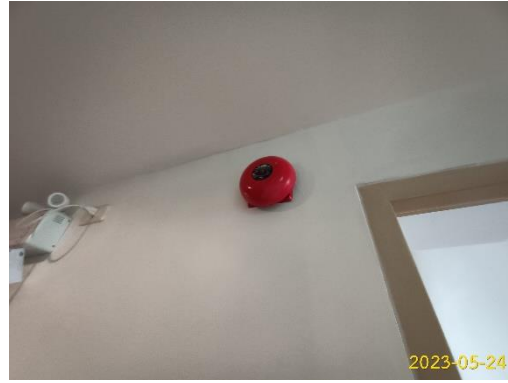
Alarm Bell

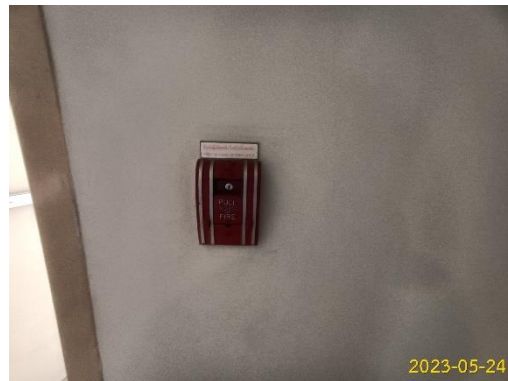
Manual Station

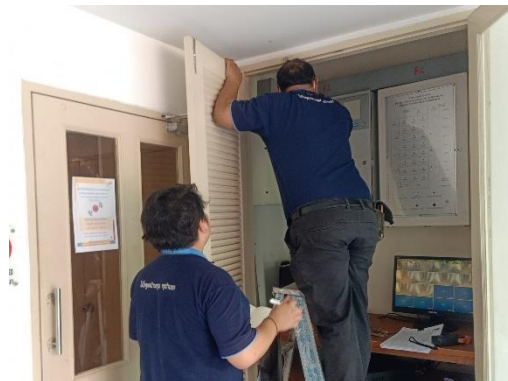
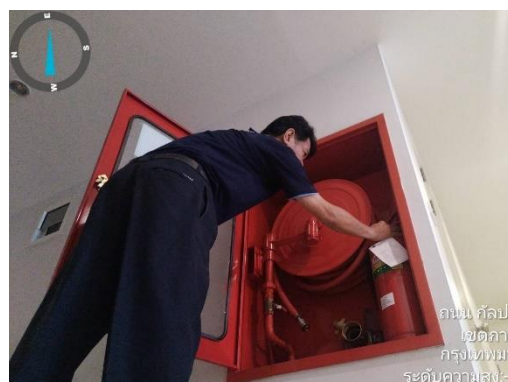
ภาพที่ 2.2-10 (ต่อ) การบริหารจัดการด้านอัคคีภัย ความปลอดภัย และการสาธารณสุข

การตรวจสอบระบบป้องกันและระงับอัคคีภัย

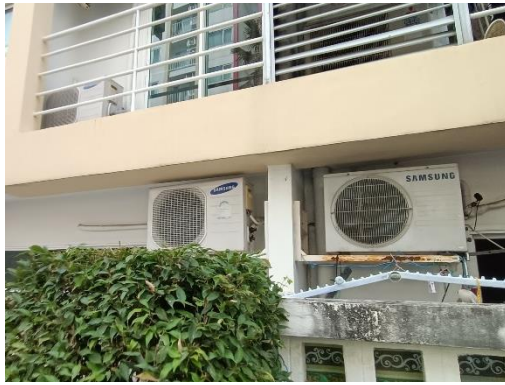
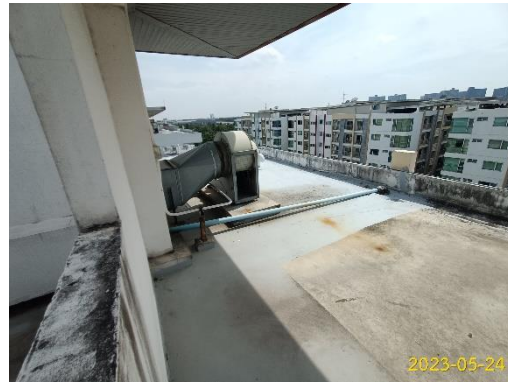
ภาพที่ 2.2-11 การบริหารจัดการระบบปรับอากาศ และระบายอากาศ

ระบบระบายอากาศ
