1.1 ความเป็นมาของการจัดทำรายงาน

1. ชื่อโครงการ โครงการเหมืองแร่หินอุตสาหกรรมชนิดหินปูน (เพื่ออุตสาหกรรมก่อสร้าง) ของห้างหุ้นส่วนจำกัด ศิลาณิล ประทานบัตรที่ 28614/16225
2. สถานที่ตั้ง ตั้งอยู่หมู่ที่ 3 และหมู่ที่ 8 ตำบลหน้าพระลาน อำเภอเฉลิมพระเกียรติ จังหวัดสระบุรี
3. พื้นที่โครงการ 230-3-01 ไร่
4. ชื่อเจ้าของโครงการ ห้างหุ้นส่วนจำกัด ศิลาณิล
5. สถานที่ติดต่อ เลขที่ 93 หมู่ที่ 2 ตำบลหน้าพระลาน อำเภอเฉลิมพระเกียรติ จังหวัดสระบุรี
โทรศัพท์ : 036-347229
E-mail : silanin_999@hotmail.com
6. จัดทำโดย บริษัท เอ บี อี เอ็น เอ็นจิเนียริ่ง คอนซัลแตนท์ จำกัด
7. โครงการผ่านการพิจารณาของคณะกรรมการผู้ชำนาญการ เมื่อวันที่ 20 พฤษภาคม 2557
8. โครงการได้รับอนุญาตประทานบัตรตั้งแต่วันที่ วันที่ 4 กรกฎาคม 2560 ถึงวันที่ 3 กรกฎาคม 2585
รวมอายุประทานบัตร 25 ปี
9. โครงการได้นำเสนอรายงานผลการปฏิบัติตามมาตรการฯ ครั้งล่าสุดเมื่อวันที่ 19 มกราคม 2566

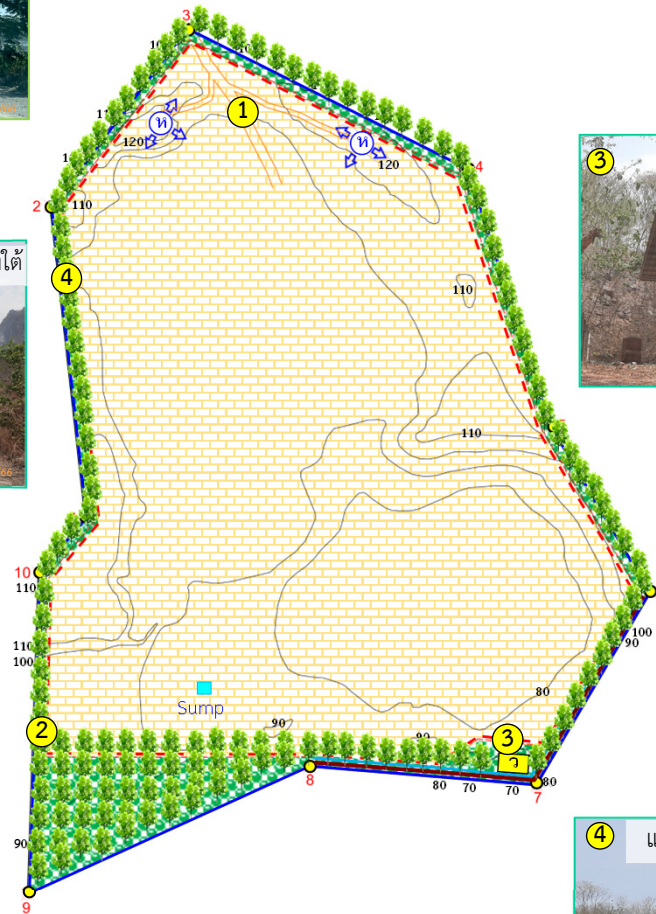
รูปที่ 1.3-2

จากการสำรวจภาคสนามในเดือนพฤษภาคม 2566 พบว่าบริเวณในพื้นที่โครงการมีขนาดพื้นที่ 230-3-01 ไร่ และปัจจุบันมีการพัฒนาหน้าเหมืองให้มีลักษณะเป็นขั้นบันได ภายในพื้นที่โครงการประกอบด้วย อาคารเก็บวัตถุดิบบริเวณหลักหมุดที่ 7 ถนนลำเลียงแร่ บ่อรับน้ำ คันทำนบดินและคูระบายน้ำ ดังรูปที่ 1.3-2

ขอบเขตพื้นที่ทำเหมืองและพื้นที่รองรับกิจกรรมเกี่ยวเนื่อง

การทำเหมืองของโครงการเป็นการทำเหมืองหาบ ลักษณะหน้าเหมืองออกแบบแผนผังเหมืองเป็นขั้นบันได โดยเว้นพื้นที่การทำเหมืองห่างจากขอบเขตพื้นที่โครงการเป็นระยะประมาณ 10 ม. โดยจะเปิดการทำเหมืองที่บริเวณแหล่งแร่หินปูน บริเวณหมายเลข “ห” ที่ระดับความสูง 120 ม.(รทก.) แล้วจะค่อยๆ ลดระดับลงมาจนถึงที่ระดับความสูง 60 ม.(รทก.) โดยให้แต่ละ Bench มีความสูงประมาณ 10 ม. และมีความกว้างไม่น้อยกว่า 10 ม. ทั้งนี้ จะรักษาให้มีความลาดเอียงทั้งหมดของหน้าเหมือง (Overall Slope) ไม่เกิน 45 องศา
