ผลการติดตามตรวจสอบคุณภาพสิ่งแวดล้อม

#### ผลการติดตามตรวจสอบคุณภาพสิ่งแวดล้อม

บริษัท ซี.อี.เอ็ม เทคโนโลยี (ไทยแลนด์) จำกัด ได้ทำการสรุปผลการติดตามตรวจสอบคุณภาพสิ่งแวดล้อมของ โครงการ อาโล่ ลาซาล 17 (Arlo Lasalle 17) (ระยะก่อสร้างทั่วไป) ดำเนินการโดย บริษัท เรียว ลาซาล 17 ประจำเดือนมกราคม-มิถุนายน 2566 ตามที่ได้เสนอในรายงานการวิเคราะห์ผลกระทบสิ่งแวดล้อม ตามมาตรการป้องกันและแก้ไขผลกระทบสิ่งแวดล้อม และ มาตรการติดตามตรวจสอบผลกระทบสิ่งแวดล้อมที่คณะกรรมการผู้ชำนาญการพิจารณารายงานการวิเคราะห์ผลกระทบสิ่งแวดล้อม ด้านโครงการโครงสร้างพื้นฐานและอื่น ๆ เป็นผู้พิจารณาให้ความเห็นชอบซึ่งครอบคลุมปัจจัยทางสิ่งแวดล้อมที่สำคัญคือ

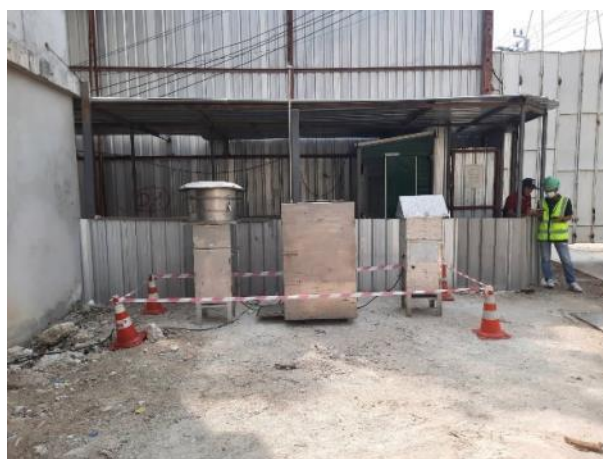
รูปที่ 3.2 การเก็บตัวอย่างคุณภาพอากาศในบรรยากาศบริเวณพื้นที่โครงการ

โดยแผนที่แสดงจุดเก็บตัวอย่างคุณภาพอากาศในบรรยากาศ แสดงดังรูปที่ 3.1 และรูปภาพแสดงการเก็บตัวอย่างคุณภาพอากาศในบรรยากาศ แสดงดังรูปที่ 3.2-3.3 นอกจากนี้โครงการได้จัดให้มีเจ้าหน้าที่โครงการทำการสอบถามจากผู้พักอาศัยข้างเคียงพื้นที่ก่อสร้างในเรื่องผลกระทบทางด้านฝุ่นจากการก่อสร้าง ทั้งนี้ยังไม่พบปัญหาใด ๆ

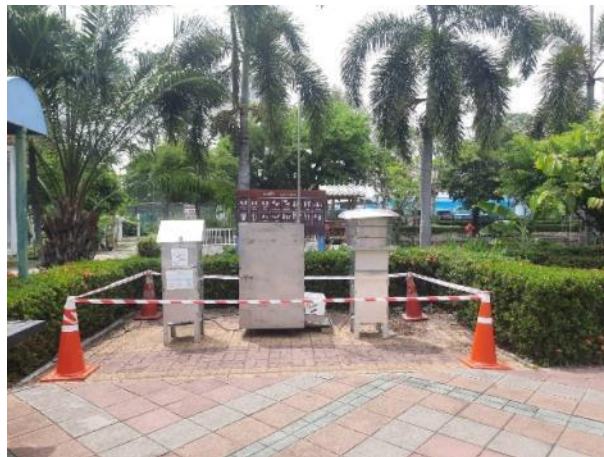
รูปที่ 3.3 การเก็บตัวอย่างคุณภาพอากาศภายในบริเวณสวนสุขภาพภูติอนันต์  
(พื้นที่ของกองการกีฬา กรมสวัสดิการทหารเรือ)

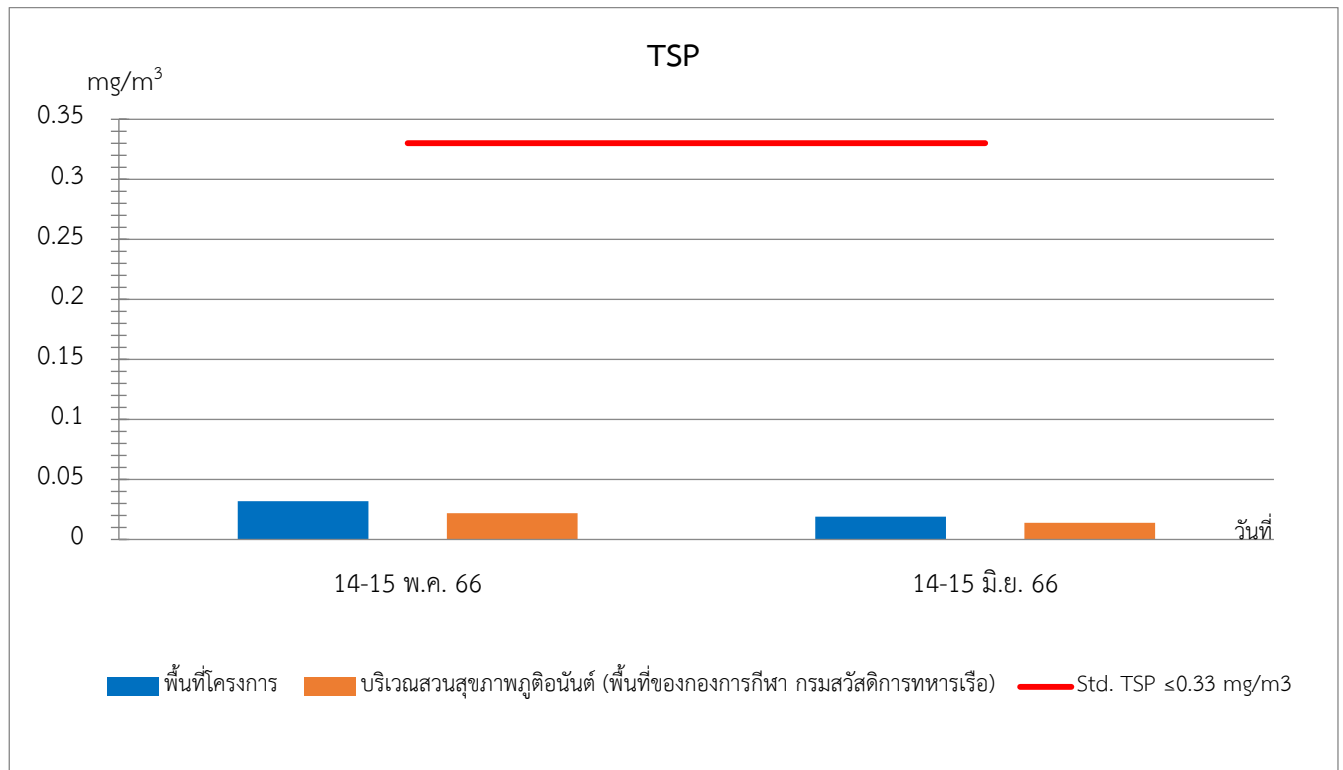
รูปที่ 3.4 กราฟแสดงผลการตรวจวัด TSP ในบรรยากาศ

จุดที่ 1 บริเวณพื้นที่โครงการ และจุดที่ 2 บริเวณสวนสุขภาพภูตือนันต์ (พื้นที่ของกองการกีฬา กรมสวัสดิการทหารเรือ)

บริเวณพื้นที่โครงการ		
วันที่ตรวจวัด	ผลการตรวจวัด (mg/m <sup>3</sup> )	
	TSP	PM-10
15-16 พฤษภาคม 2566	0.032	0.023
14-15 มิถุนายน 2566	0.019	0.015
มาตรฐาน (24 hrs.) <sup>1</sup>	≤0.33	≤0.12

บริเวณสวนสุขภาพภูตือนันต์ (พื้นที่ของกองการกีฬา กรมสวัสดิการทหารเรือ)		
วันที่ตรวจวัด	ผลการตรวจวัด (mg/m <sup>3</sup> )	
	TSP	PM-10
15-16 พฤษภาคม 2566	0.022	0.017
14-15 มิถุนายน 2566	0.014	0.012
มาตรฐาน (24 hrs.) <sup>1</sup>	≤0.33	≤0.12

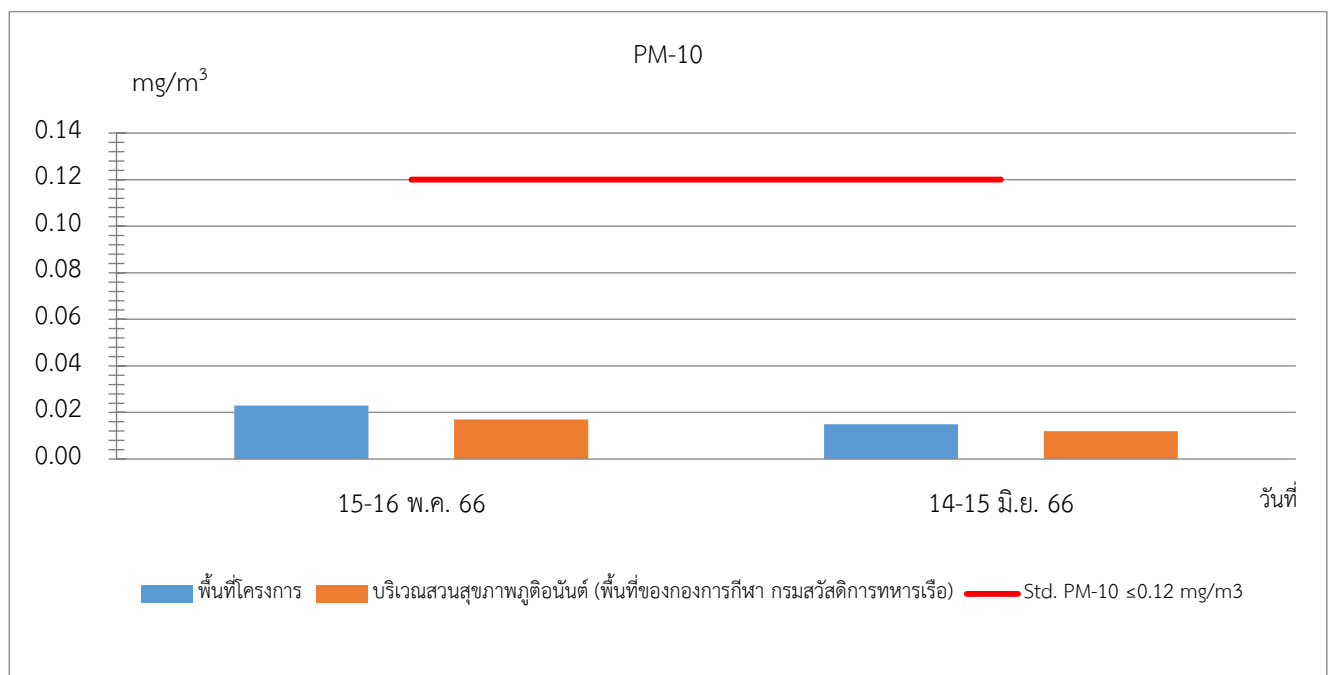
รูปที่ 3.5 กราฟแสดงผลการตรวจวัด PM-10

จุดที่ 1 บริเวณพื้นที่โครงการ และจุดที่ 2 บริเวณสวนสุขภาพภูตือนันต์ (พื้นที่ของกองการกีฬา กรมสวัสดิการทหารเรือ)

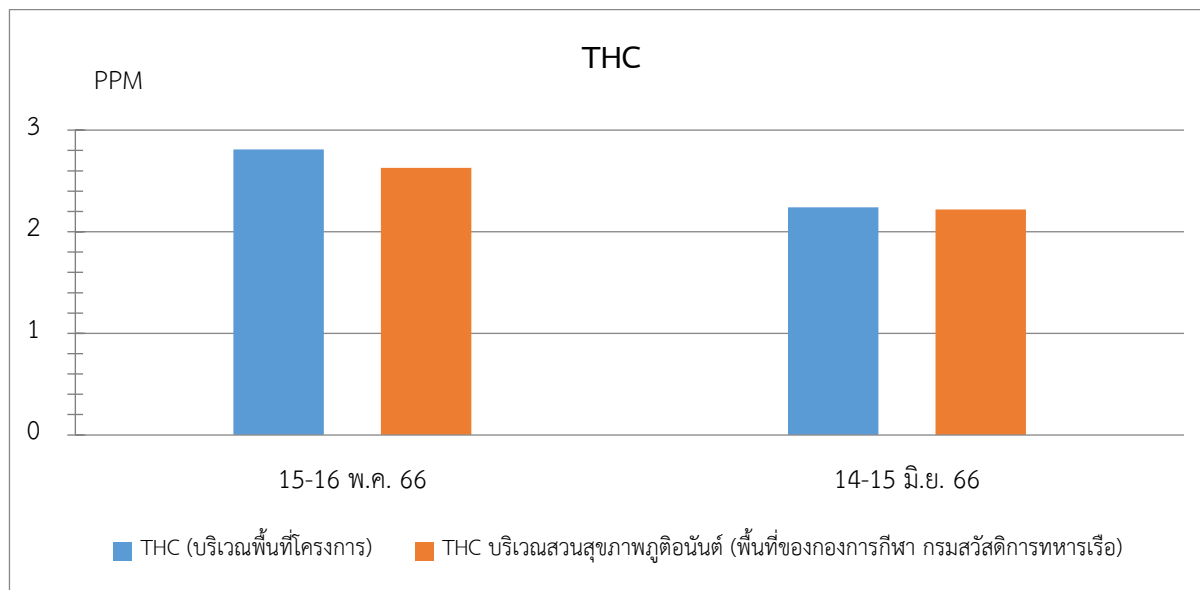
รูปที่ 3.6 กราฟแสดงผลการตรวจวัด THC ในบรรยากาศ

จุดที่ 1 บริเวณพื้นที่โครงการ และจุดที่ 2 บริเวณสวนสุขภาพภูตือนันต์ (พื้นที่ของกองการกีฬา กรมสวัสดิการทหารเรือ)

จุดเก็บตัวอย่าง	วันที่ตรวจวัด	ผลการตรวจวัด (ppm)
		THC
จุดที่ 1 บริเวณพื้นที่โครงการ	15-16 พฤษภาคม 2566	2.810
	14-15 มิถุนายน 2566	2.240

จุดเก็บตัวอย่าง	วันที่ตรวจวัด	ผลการตรวจวัด (ppm)
		THC
จุดที่ 2 บริเวณสวนสุขภาพภูติอนันต์ (พื้นที่ของกองการกีฬา กรมสวัสดิการทหารเรือ)	15-16 พฤษภาคม 2566	2.63
	14-15 มิถุนายน 2566	2.22

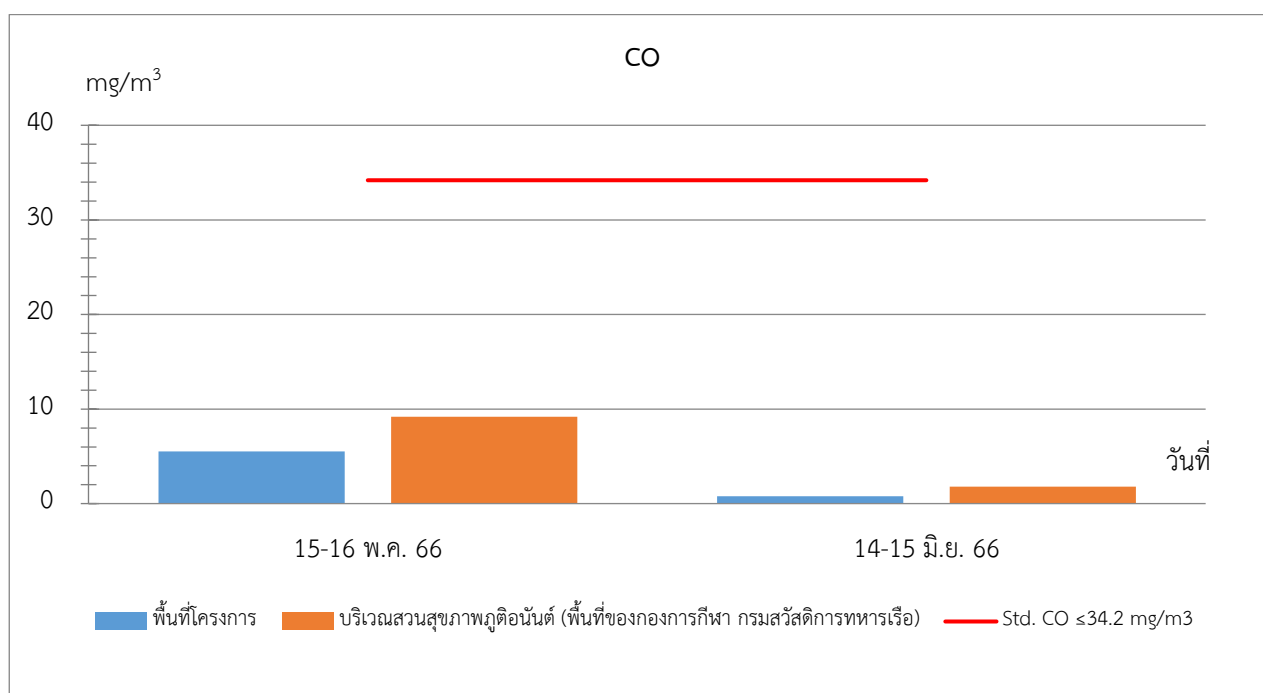
รูปที่ 3.7 กราฟแสดงผลการตรวจวัดปริมาณ CO ในบรรยากาศ

จุดที่ 1 บริเวณพื้นที่โครงการ และจุดที่ 2 บริเวณสวนสุขภาพภูตือนันต์ (พื้นที่ของกองการกีฬา กรมสวัสดิการทหารเรือ)

ผลการตรวจวัดบริเวณพื้นที่โครงการ	
วันที่ตรวจวัด	ผลการตรวจวัด
	ค่าสูงสุดของค่าเฉลี่ย CO (mg/m <sup>3</sup> ) <sup>/1</sup>
15-16 พฤษภาคม 2566	5.52
14-15 มิถุนายน 2566	0.77
มาตรฐาน <sup>/2</sup>	≤ 34.2
LOQ <sup>/3</sup>	0.05

ผลการตรวจวัดบริเวณสวนสุขภาพภูตือนันต์ (พื้นที่ของกองการกีฬา กรมสวัสดิการทหารเรือ)	
วันที่ตรวจวัด	ผลการตรวจวัด
	ค่าสูงสุดของค่าเฉลี่ย CO (mg/m <sup>3</sup> ) <sup>/1</sup>
15-16 พฤษภาคม 2566	9.19
14-15 มิถุนายน 2566	1.81
มาตรฐาน <sup>/2</sup>	≤ 34.2
LOQ <sup>/3</sup>	0.05

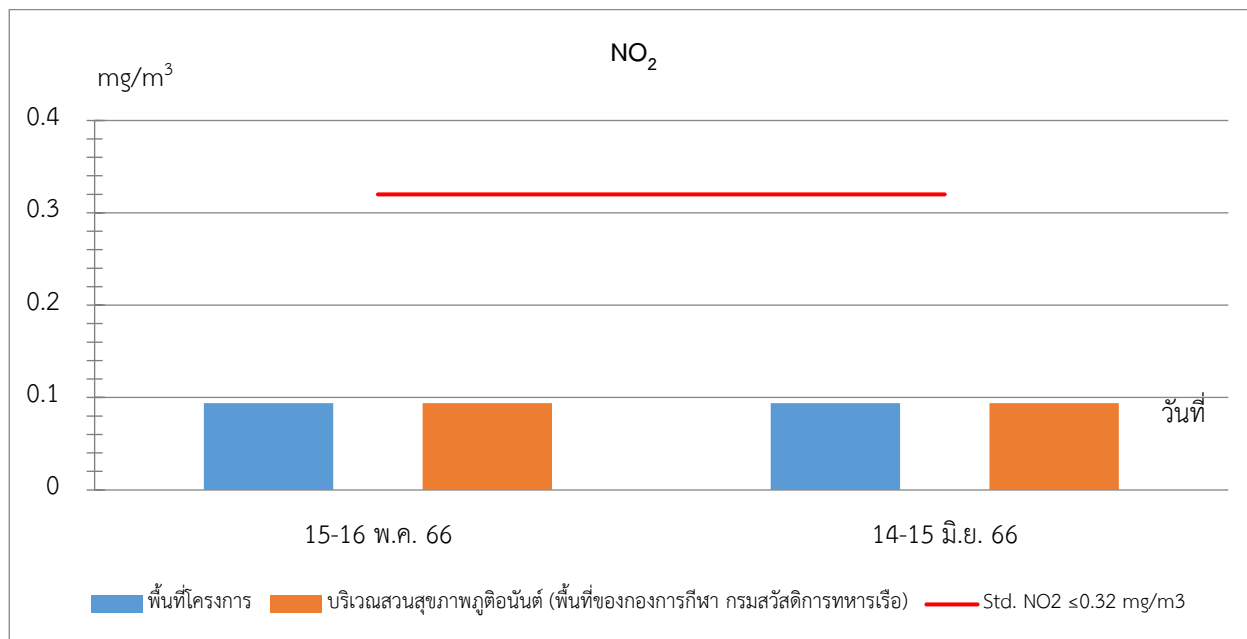
รูปที่ 3.8 กราฟแสดงผลการตรวจวัดปริมาณ NO<sub>2</sub> ในบรรยากาศ

จุดที่ 1 บริเวณพื้นที่โครงการ และจุดที่ 2 บริเวณสวนสุขภาพภูตือนันต์ (พื้นที่ของกองการกีฬา กรมสวัสดิการทหารเรือ)

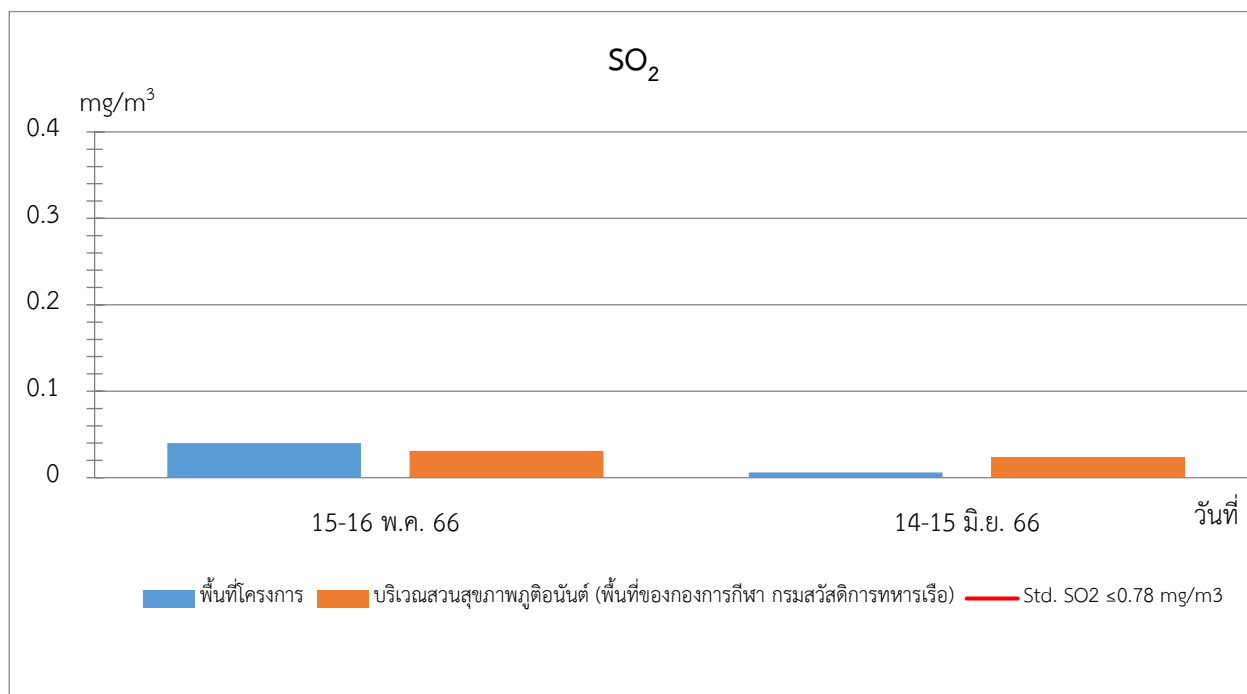
รูปที่ 3.9 กราฟแสดงผลการตรวจวัดปริมาณ SO<sub>2</sub>

จุดที่ 1 บริเวณพื้นที่โครงการ และจุดที่ 2 บริเวณสวนสุขภาพภูตือนันต์ (พื้นที่ของกองการกีฬา กรมสวัสดิการทหารเรือ)

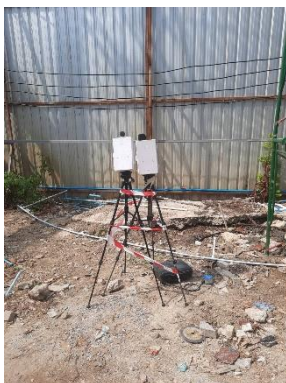
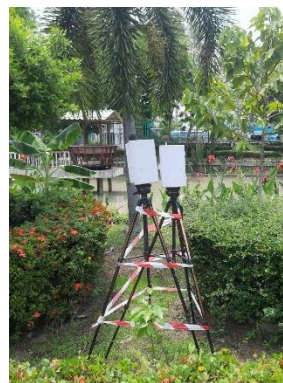
จุดที่ 1 บริเวณพื้นที่โครงการ

จุดที่ 2 บริเวณสวนสุขภาพภูตือนันต์  
(พื้นที่ของกองการกีฬา กรมสวัสดิการทหารเรือ)

รูปที่ 3.11 การตรวจวัดระดับเสียงโดยทั่วไป และค่าระดับเสียงรบกวน

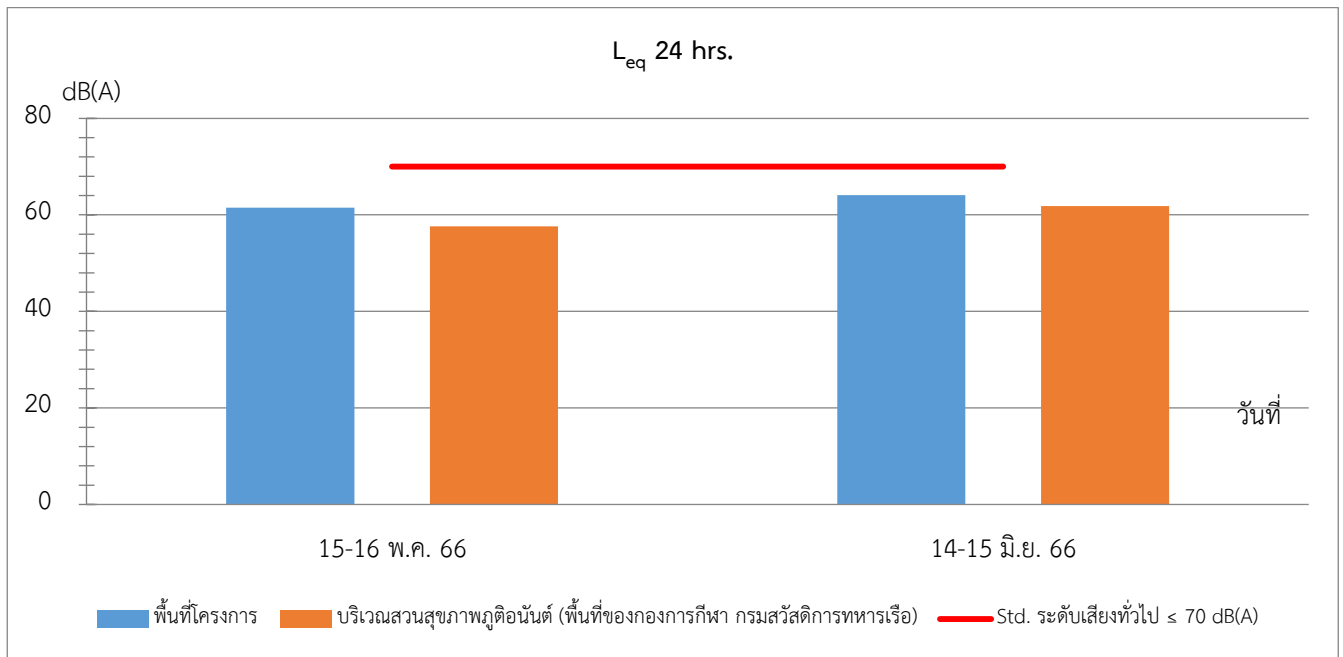
รูปที่ 3.12 กราฟแสดงผลการตรวจวัดระดับเสียงโดยทั่วไป ( $L_{eq}$  24 hrs.)

จุดที่ 1 บริเวณพื้นที่โครงการ และจุดที่ 2 บริเวณสวนสุขภาพภูตือนันต์ (พื้นที่ของกองการกีฬา กรมสวัสดิการทหารเรือ)

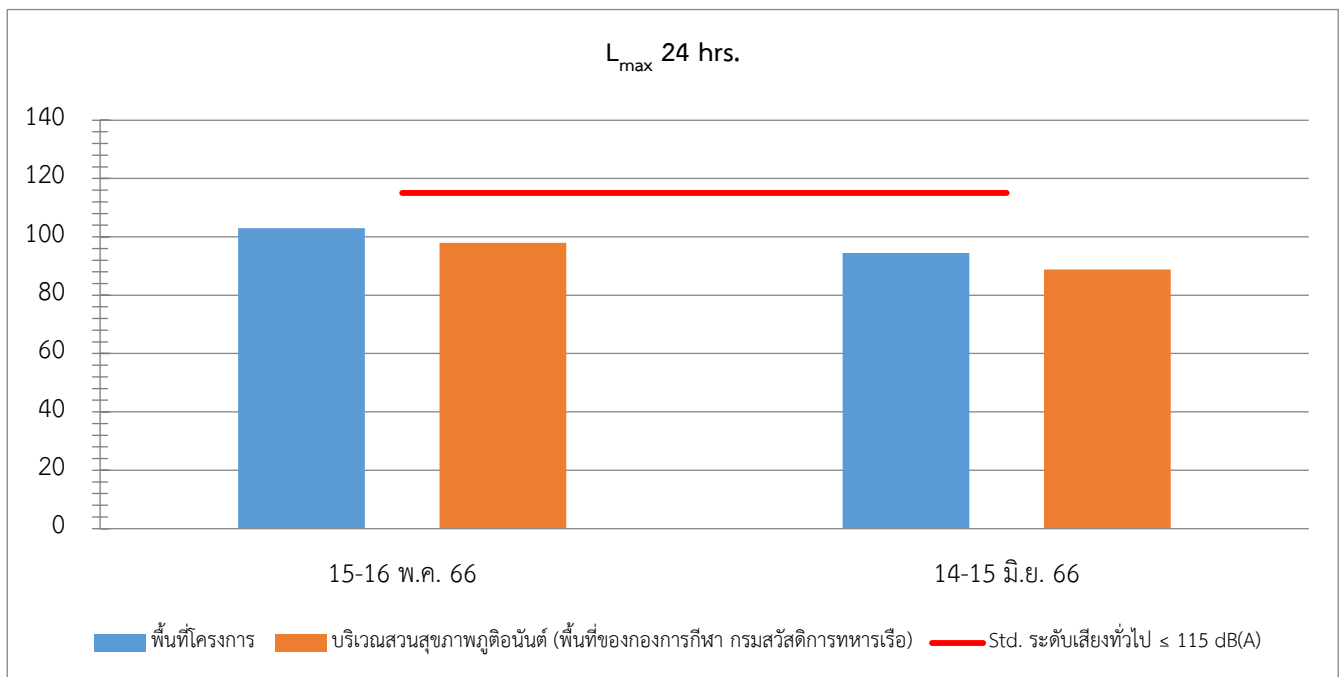
รูปที่ 3.13 กราฟแสดงผลการตรวจวัดระดับเสียงโดยทั่วไป ( $L_{max}$  24 hrs.)

จุดที่ 1 บริเวณพื้นที่โครงการ และจุดที่ 2 บริเวณสวนสุขภาพภูตือนันต์ (พื้นที่ของกองการกีฬา กรมสวัสดิการทหารเรือ)

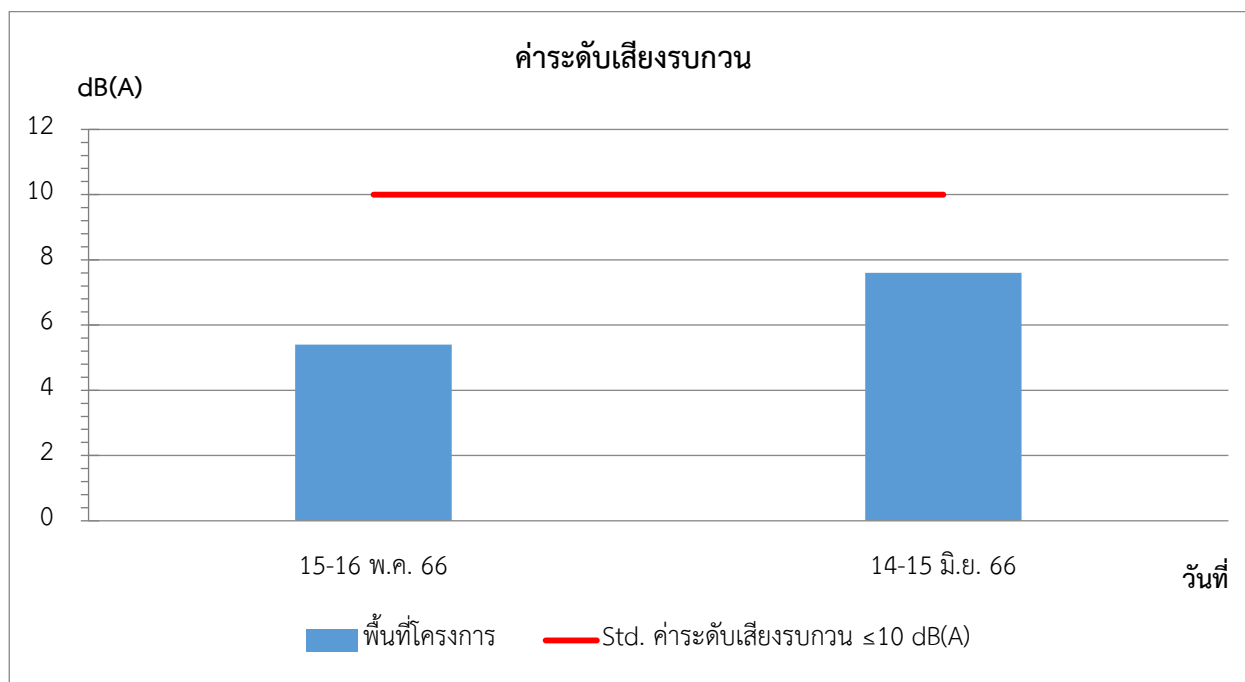
รูปที่ 3.14 กราฟแสดงผลการตรวจวัดระดับเสียงโดยทั่วไป (ค่าระดับเสียงรบกวน)  
บริเวณพื้นที่โครงการ อาโล่ ลาซาล 17 (Arlo Lasalle 17)

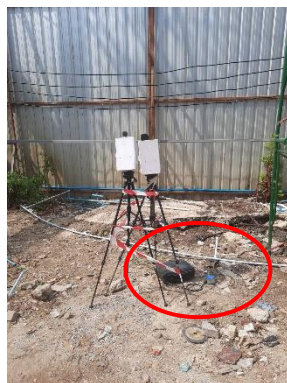
รูปที่ 3.16 การตรวจวัดความสั่นสะเทือนภายในพื้นที่โครงการ

การตรวจวัดความสั่นสะเทือนของโครงการ อาโล่ ลาซาล 17 (Arlo Lasalle 17) (ระยะก่อสร้าง) ของบริษัท เรย์ล ลาซาล 17 ประจำเดือนมกราคม-มิถุนายน 2566 (เริ่มตรวจวัดเดือนพฤษภาคม 2566) เนื่องจากโครงการเริ่มดำเนินการจัดจ้างบริษัท ซี.อี.เอ็ม เทคโนโลยี (ไทยแลนด์) จำกัด เข้าตรวจวัดคุณภาพสิ่งแวดล้อม ตั้งแต่เดือนพฤษภาคม 2566 เป็นต้นไป) มาตรการกำหนดให้ทำการตรวจวัดความสั่นสะเทือน จำนวน 1 จุด คือ จุดที่ 1 บริเวณพื้นที่โครงการ โดยทำการตรวจวัดเดือนละ 1 ครั้ง ตลอดระยะเวลาก่อสร้าง โดยมีแผนที่แสดงจุดเก็บตัวอย่างความสั่นสะเทือน แสดงดังรูปที่ 3.15 และรูปภาพแสดงการตรวจวัดความสั่นสะเทือน แสดงดังรูปที่ 3.16

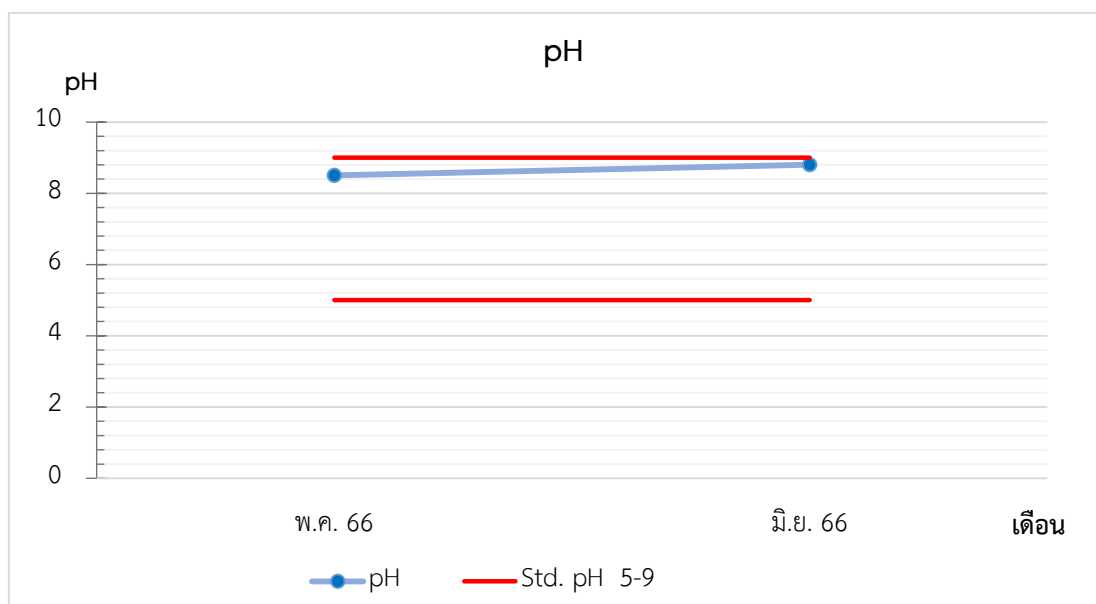
รูปที่ 3.19 กราฟแสดงผลการตรวจวิเคราะห์ PH บริเวณระบบบำบัดน้ำเสียสำเร็จรูป

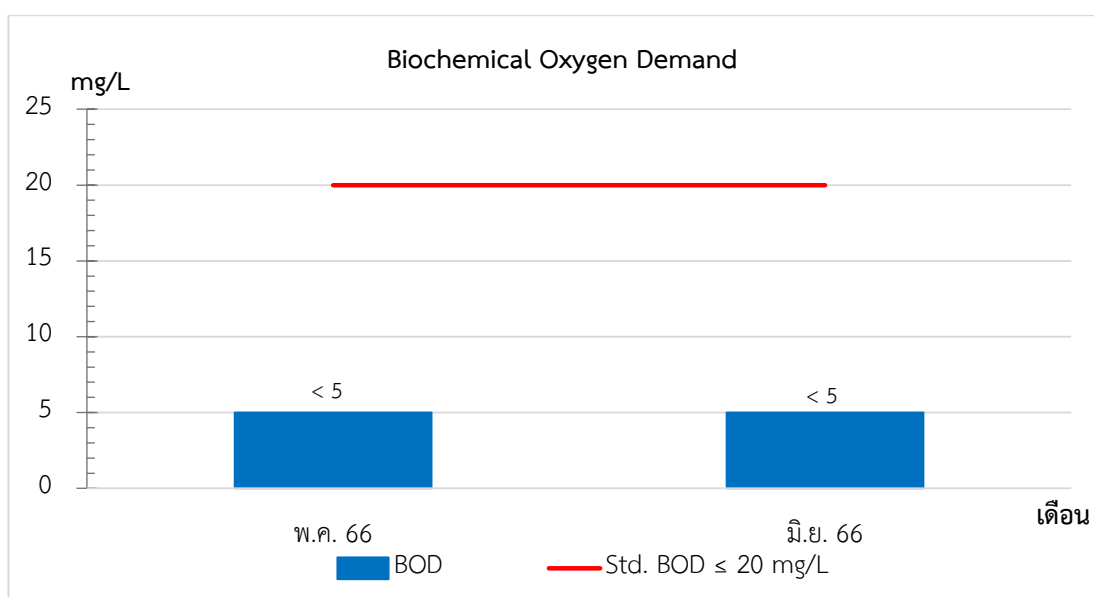
รูปที่ 3.20 กราฟแสดงผลการตรวจวิเคราะห์ BOD บริเวณระบบบำบัดน้ำเสียสำเร็จรูป

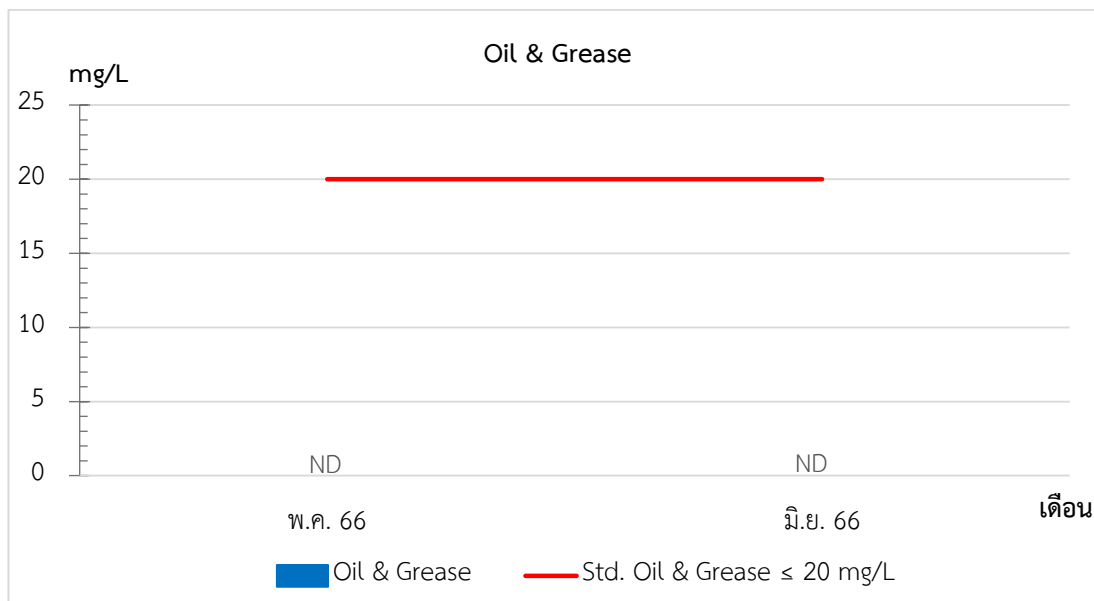
รูปที่ 3.21 กราฟแสดงผลการตรวจวิเคราะห์ Oil & Grease บริเวณระบบบำบัดน้ำเสียสำเร็จรูป

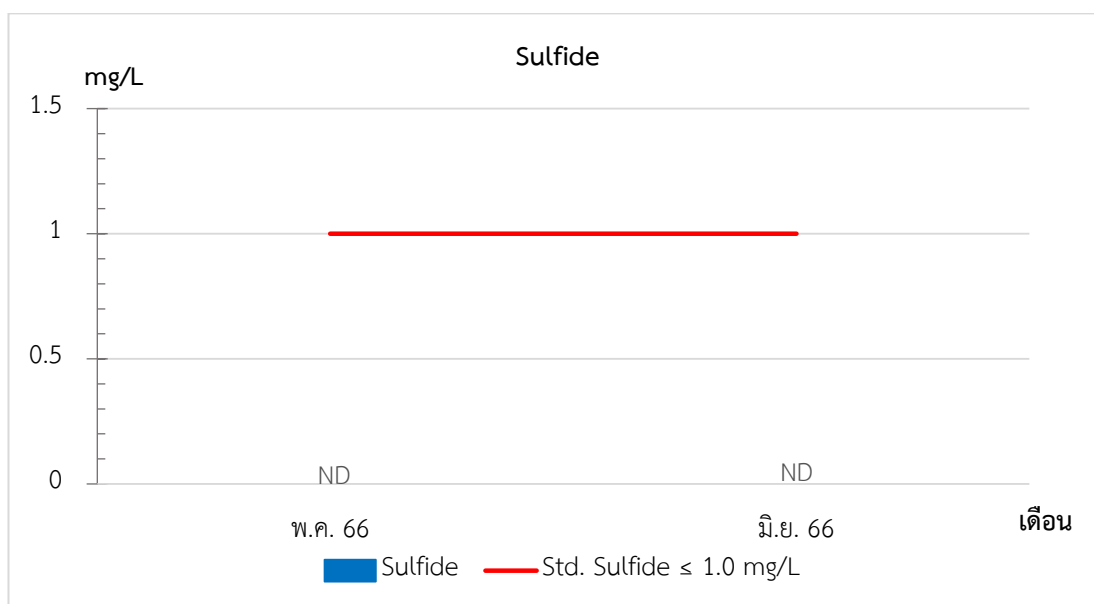
รูปที่ 3.22 กราฟแสดงผลการตรวจวิเคราะห์ Sulfide บริเวณระบบบำบัดน้ำเสียสำเร็จรูป

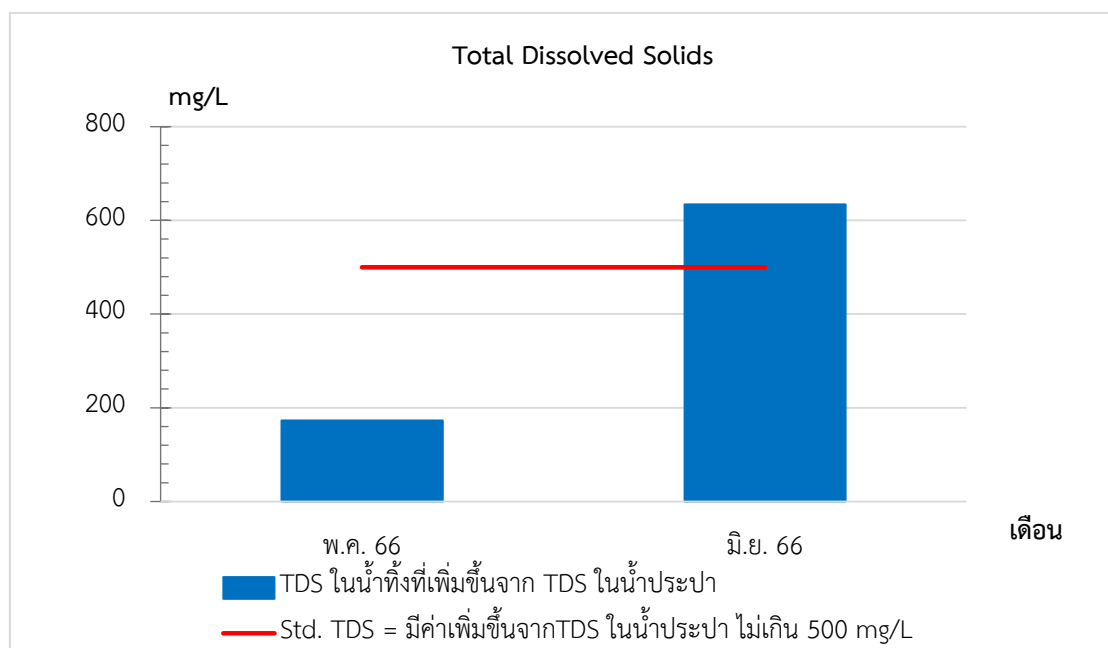
รูปที่ 3.23 กราฟแสดงผลการตรวจวิเคราะห์ TDS บริเวณระบบบำบัดน้ำเสียสำเร็จรูป

พารามิเตอร์	หน่วย	ผลการตรวจวิเคราะห์คุณภาพน้ำประปาและค่า TDS บริเวณระบบบำบัดน้ำเสียสำเร็จรูป	
		พ.ค. 2566	มิ.ย. 2566
TDS (น้ำทิ้ง)	mg/L	327	789
TDS (น้ำประปา)	mg/L	154	155
TDS ในน้ำทิ้งเพิ่มขึ้นจาก TDS ในน้ำประปา	mg/L	173	634
TDS ที่เพิ่มขึ้นต้องไม่เกิน	mg/L	500	500

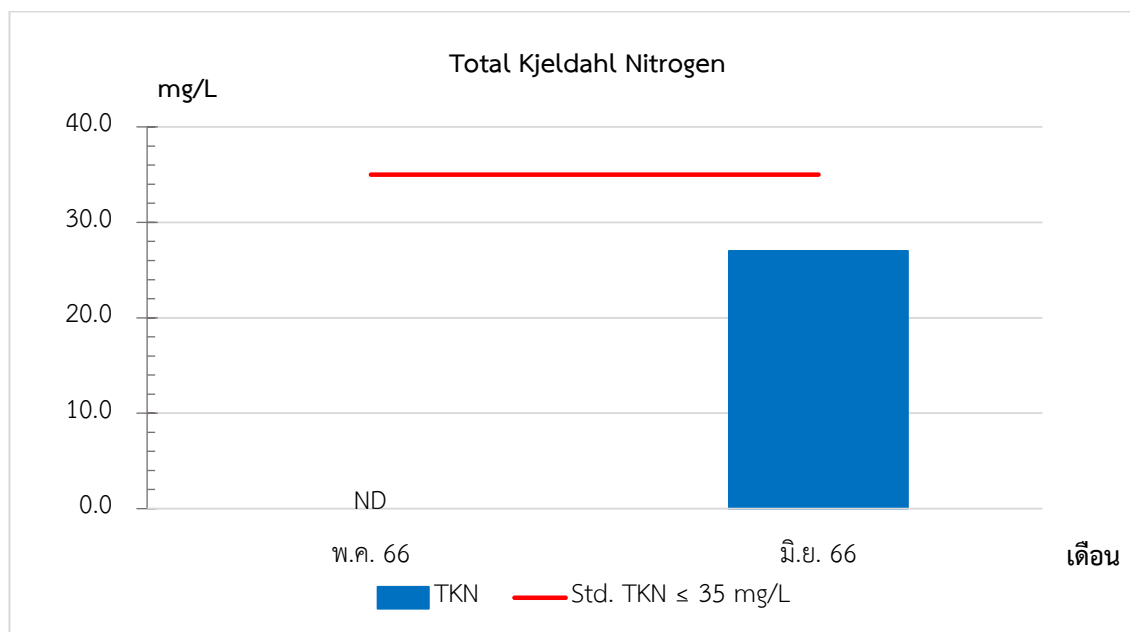
รูปที่ 3.24 กราฟแสดงผลการตรวจวิเคราะห์ TDS บริเวณระบบบำบัดน้ำเสียสำเร็จรูป

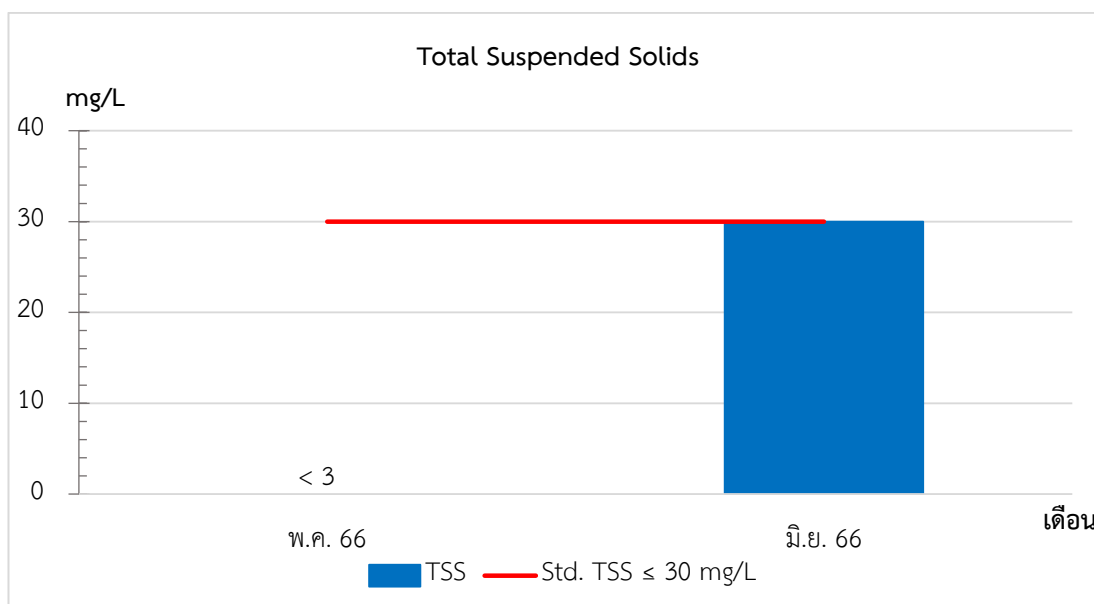
รูปที่ 3.25 กราฟแสดงผลการตรวจวิเคราะห์ TDS บริเวณระบบบำบัดน้ำเสียสำเร็จรูป

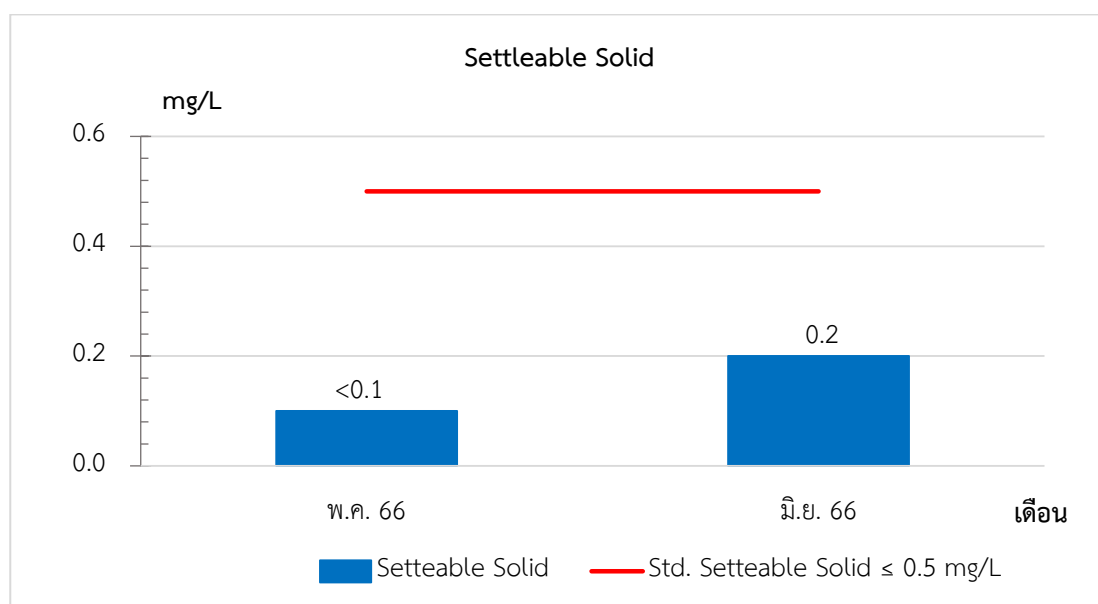
รูปที่ 3.26 กราฟแสดงผลการตรวจวิเคราะห์ Settleable Solid บริเวณระบบบำบัดน้ำเสียสำเร็จรูป

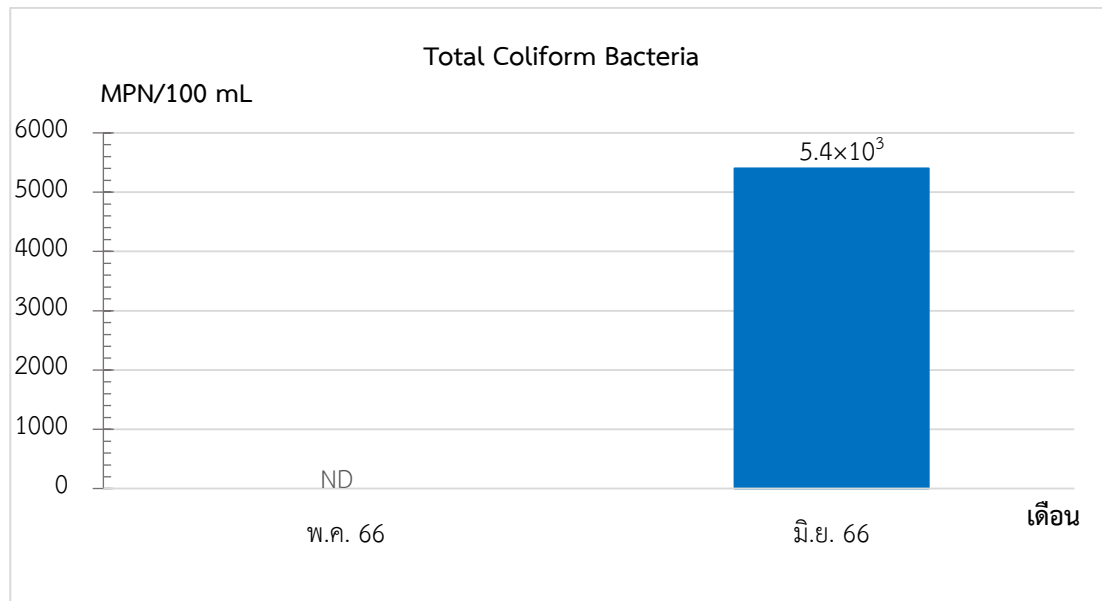
รูปที่ 3.27 กราฟแสดงผลการตรวจวิเคราะห์ TCB บริเวณระบบบำบัดน้ำเสียสำเร็จรูป

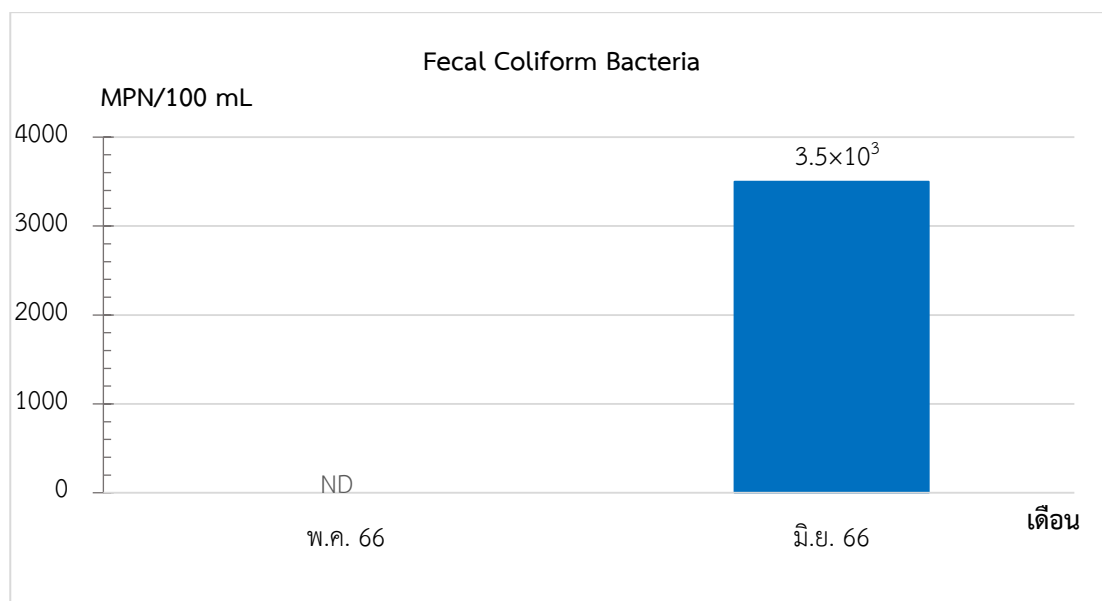
รูปที่ 3.28 กราฟแสดงผลการตรวจวิเคราะห์ FCB บริเวณระบบบำบัดน้ำเสียสำเร็จรูป
