รายงานผลการปฏิบัติตามมาตรการป้องกันและแก้ไขผลกระทบสิ่งแวดล้อม  
และมาตรการติดตามตรวจสอบผลกระทบสิ่งแวดล้อม (ระยะดำเนินการ)  
ฉบับประจำเดือนมกราคม - มิถุนายน 2566

โครงการ THE GARDEN 9  
ของบริษัท อาร์เอเอ โฮลเดอร์ จำกัด ตั้งอยู่เลขที่ 599, 599/1  
ถนนลาดกระบัง แขวงลาดกระบัง เขตลาดกระบัง กรุงเทพมหานคร

**รายงานผลการปฏิบัติตามมาตรการป้องกันและแก้ไขผลกระทบสิ่งแวดล้อม  
และมาตรการติดตามตรวจสอบผลกระทบสิ่งแวดล้อม  
ฉบับที่ 1/2566 เดือนมกราคม-มิถุนายน**

ชื่อโครงการ THE GARDEN 9

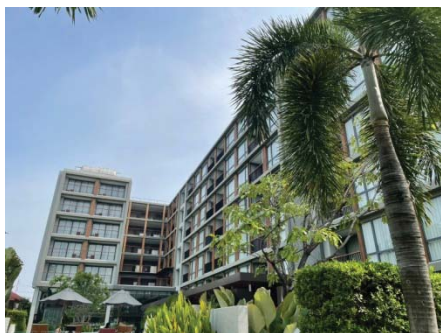
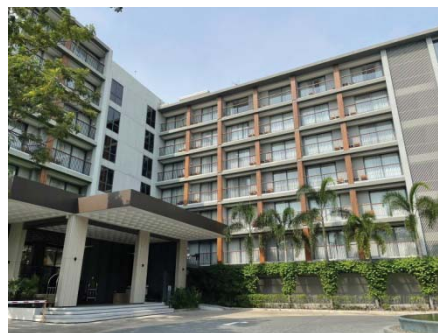
ภาพที่ 1.6-1 สภาพปัจจุบันของโครงการ

โครงการ THE GARDEN 9 ของบริษัท อาร์เอ โฮลเดอร์ จำกัด ได้ก่อสร้างแล้วเสร็จและได้รับใบรับรองการ ก่อสร้างอาคาร ดัดแปลงอาคารหรือเคลื่อนย้ายอาคาร (แบบ อ.6) เลขที่ 5303/5880 จากสำนักการโยธากรุงเทพมหานคร เมื่อวันที่ 20 กรกฎาคม 2560 (เอกสาร 1-4 ในภาคผนวกที่ 1) ปัจจุบันได้เปิดดำเนินการเป็นโครงการประเภทโรงแรม ภายใต้ชื่อ THE GARDEN 9 (ภาพที่ 1.6-1)
