ผลการปฏิบัติตามมาตรการติดตาม
ตรวจสอบผลกระทบสิ่งแวดล้อม

ผลการปฏิบัติตามมาตรการติดตามตรวจสอบผลกระทบสิ่งแวดล้อม

ตารางที่ 3.4-1 มาตรการติดตามตรวจสอบผลกระทบสิ่งแวดล้อม โครงการ HAPPY CONDO DONMUANG 2 (ระยะดำเนินการ)

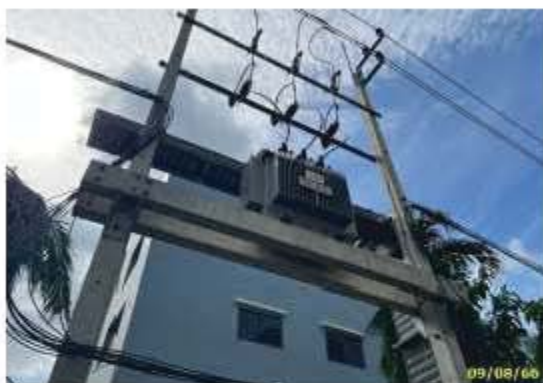
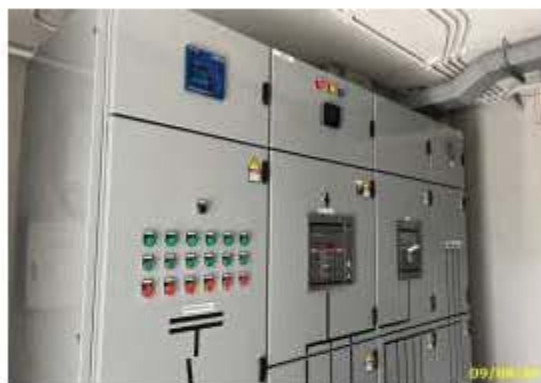
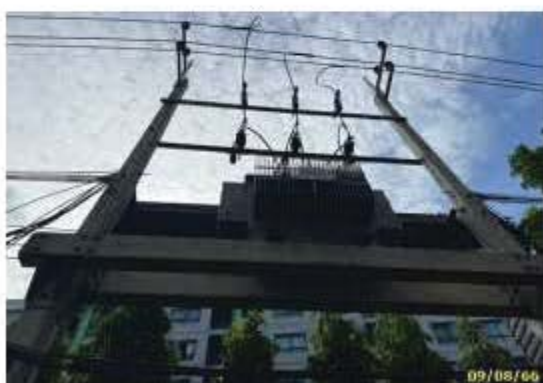
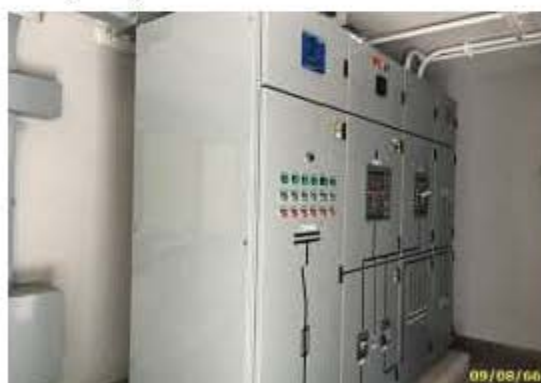
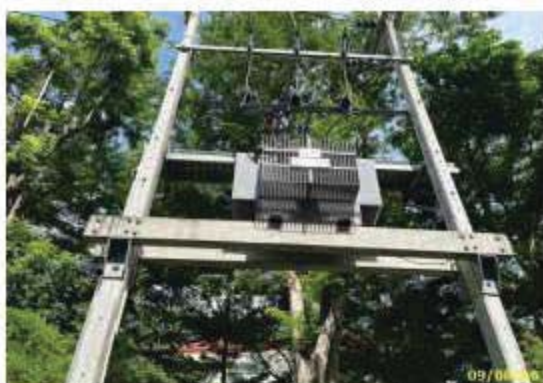
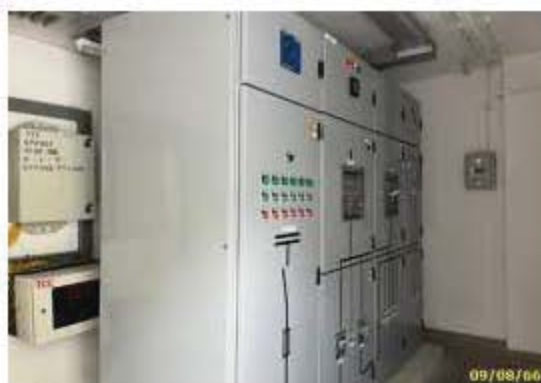
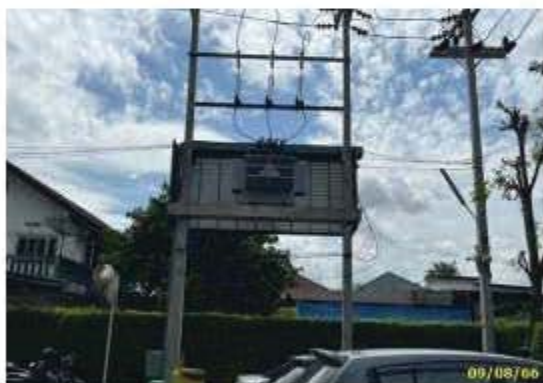
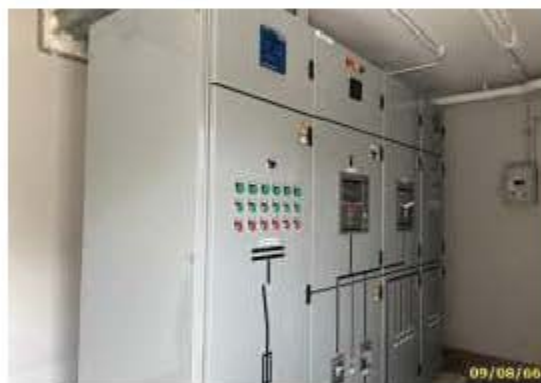
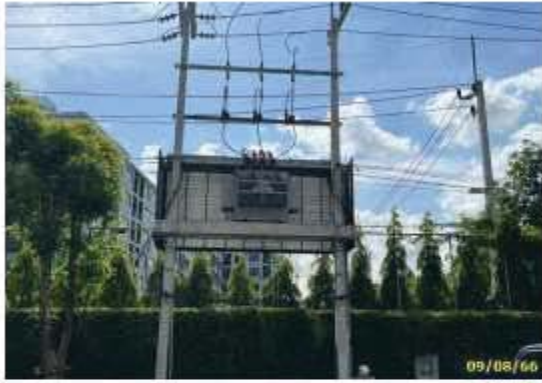
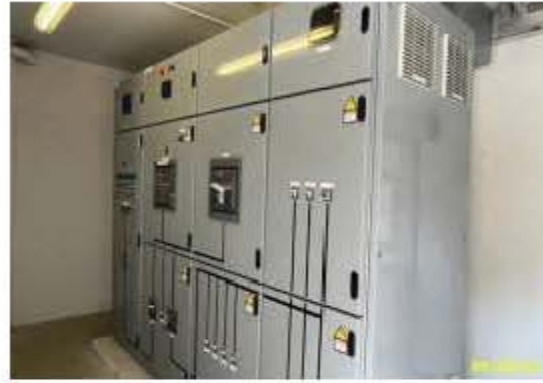
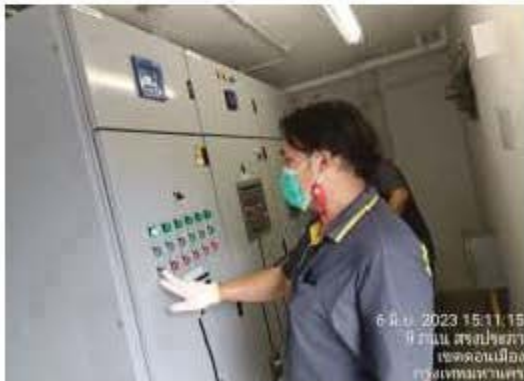
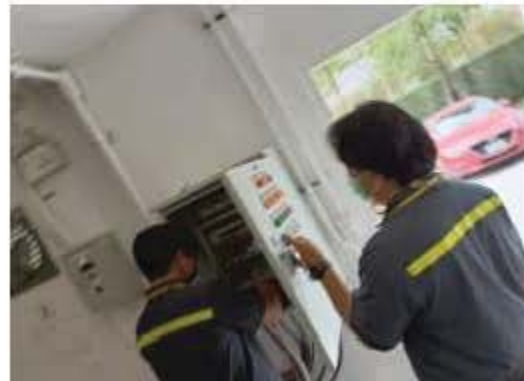
หม้อแปลงไฟฟ้า ขนาด 630 KVA พร้อมตู้ควบคุมไฟฟ้าอาคาร A

หม้อแปลงไฟฟ้า ขนาด 800 KVA พร้อมตู้ควบคุมไฟฟ้าอาคาร B

หม้อแปลงไฟฟ้า ขนาด 800 KVA พร้อมตู้ควบคุมไฟฟ้าอาคาร C

หม้อแปลงไฟฟ้า ขนาด 800 KVA พร้อมตู้ควบคุมไฟฟ้าอาคาร D

หม้อแปลงไฟฟ้า ขนาด 800 KVA พร้อมตู้ควบคุมไฟฟ้าอาคาร E

ช่างดำเนินการตรวจเช็คระบบไฟฟ้า

5. การใช้ไฟฟ้าและการอนุรักษ์พลังงาน	ดัชนีที่ตรวจวัด - ตรวจสอบการทำงานของระบบไฟฟ้า ความถี่ - ปีละ 2 ครั้ง	- ระบบไฟฟ้าโครงการ	✓ - ระบบไฟฟ้าของโครงการจะได้รับการตรวจสอบใน 2 ความถี่ คือ ความถี่เป็นประจำทุกวัน และความถี่ปีละ 1 ครั้ง โดยในความถี่แรกจะดำเนินการโดยช่างประจำอาคาร ซึ่งกระทำการตรวจสอบผ่าน Check Sheet สำหรับความถี่ปีละ 1 ครั้ง นั้น จะดำเนินการโดยบริษัทผู้รับเหมาภายนอก ซึ่งการตรวจสอบดังกล่าวจะกระทำตามขอบเขตที่กฎหมายกำหนด โดยปี พ.ศ. 2566 โครงการได้มีกำหนดการตรวจวัดในช่วงครึ่งปีหลัง	-	ภาพที่ 3.4-1 ระบบไฟฟ้า ภาพที่ ค-2 Check Sheet ที่เกี่ยวข้องกับการดูแลระบบสาธารณูปโภคและระบบสุขาภิบาล

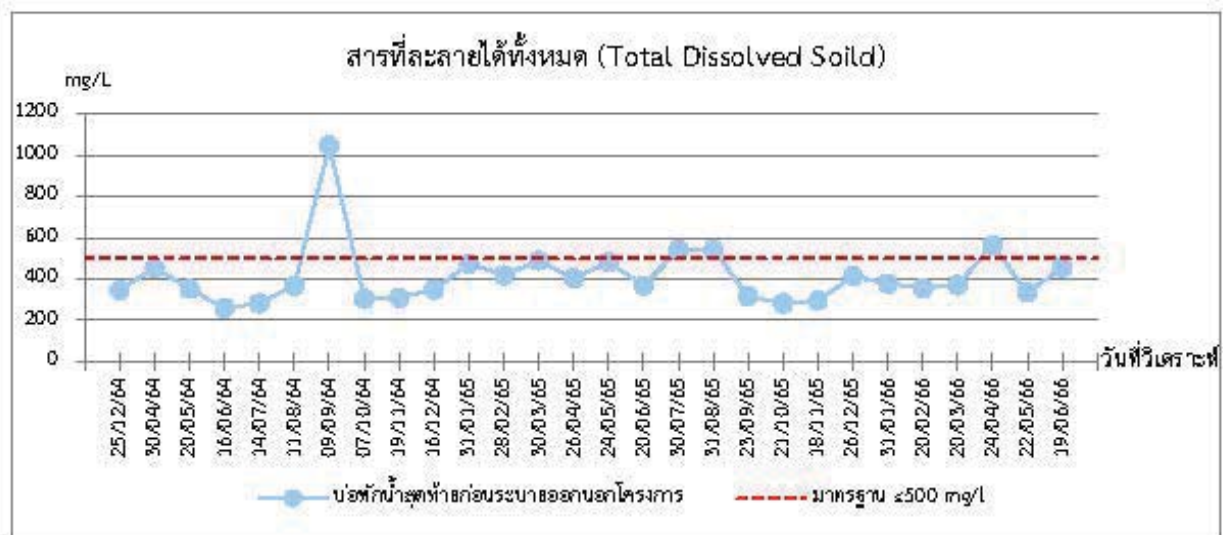
ภาพที่ 3.5.3-2 กราฟเปรียบเทียบผลการตรวจวิเคราะห์คุณภาพน้ำระบบบำบัดน้ำเสีย
ในปี พ.ศ. 2564 ถึงปัจจุบัน

ผลการเปรียบเทียบการตรวจวิเคราะห์คุณภาพน้ำระบบบำบัดน้ำเสียบริเวณบ่อพักน้ำสุดท้ายก่อนระบายออกสู่ภายนอกโครงการ ในปี พ.ศ. 2564 ถึงปัจจุบัน พบว่า พารามิเตอร์ส่วนใหญ่มีค่าอยู่ในเกณฑ์ค่ามาตรฐานตามประกาศกระทรวงทรัพยากรธรรมชาติและสิ่งแวดล้อม เรื่อง กำหนดมาตรฐานควบคุมการระบายน้ำทิ้งจากอาคารบางประเภทและบางขนาด (ประเภท ก)

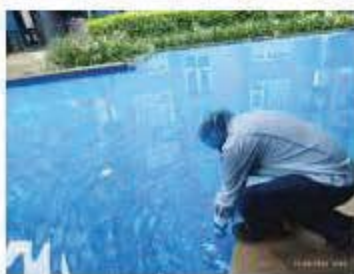
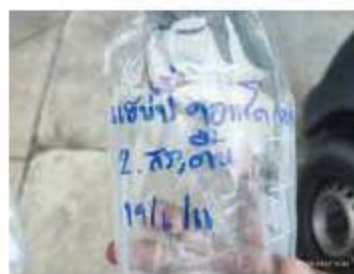
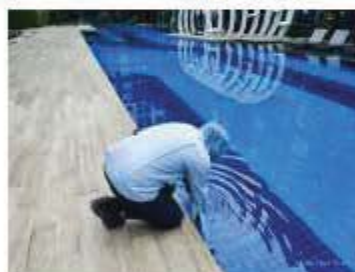
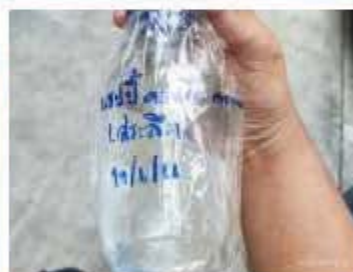
ภาพที่ 3.5.4-1 การเก็บตัวอย่างสระว่ายน้ำ

บริเวณสระว่ายน้ำส่วนต้น

บริเวณสระว่ายน้ำส่วนลึก

ตามมาตรการติดตามตรวจสอบผลกระทบสิ่งแวดล้อมโครงการ HAPPY CONDO DONMUANG 2 กำหนดให้โครงการต้องเก็บตัวอย่างและตรวจวิเคราะห์คุณภาพน้ำบริเวณสระว่ายน้ำของโครงการ จำนวน 2 จุด ครอบคลุมพื้นที่บริเวณส่วนลึก และส่วนตื้นของสระว่ายน้ำ เดือนละ 1 ครั้ง สำหรับพารามิเตอร์ที่กำหนดให้ตรวจวิเคราะห์ ได้แก่ โคลิฟอร์มทั้งหมด (Total Coliform Bacteria) ปริมาณฟีคอลโคลิฟอร์ม (Fecal Coliform Bacteria) และจุลินทรีย์หรือตัวบ่งชี้ จุลินทรีย์ที่ทำให้เกิดโรค ได้แก่ *Escherichia coli*, *Staphylococcus aureus*, *Pseudomonas aeruginosa* ปัจจุบันโครงการได้มีการปฏิบัติตามที่มาตรการกำหนด ในความถี่เดือนละ 1 ครั้ง โดยมีการตรวจวัดในบริเวณส่วนลึกและส่วนตื้นของสระว่ายน้ำ ดังภาพที่ 3.5.4-1 ผลการตรวจวิเคราะห์มีค่าดังตารางที่ 3.5.4-1

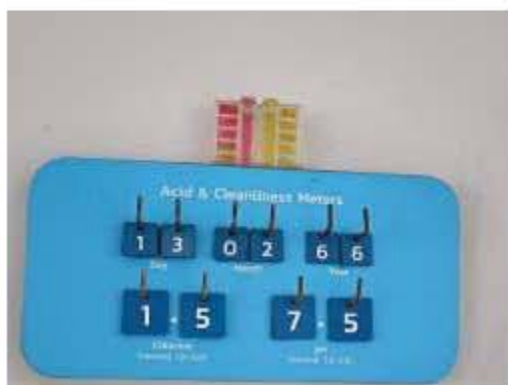
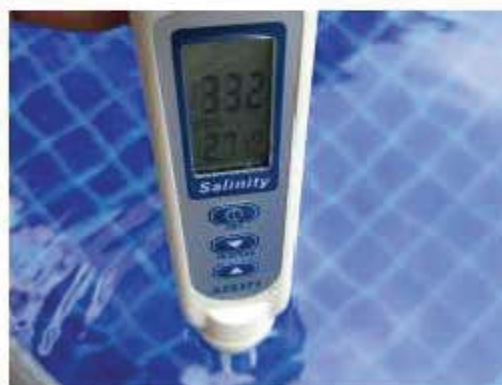
ภาพที่ 3.5.4-2 การตรวจวัด pH, Cl_2 สระว่ายน้ำ

ตามมาตรการติดตามตรวจสอบผลกระทบสิ่งแวดล้อมโครงการ HAPPY CONDO DONMUANG 2 กำหนดให้โครงการต้องมีการเก็บตัวอย่าง และตรวจวิเคราะห์คุณภาพน้ำบริเวณสระว่ายน้ำของโครงการ จำนวน 2 จุด เป็นประจำทุกวัน วันละ 2 ครั้ง ครอบคลุมพื้นที่บริเวณส่วนลึก และส่วนตื้น สำหรับพารามิเตอร์ที่กำหนดให้ตรวจวิเคราะห์ได้แก่ ค่าความเป็นกรดและด่าง (pH) และคลอรีนอิสระ (Free Chlorine) ทั้งนี้ ปัจจุบันโครงการได้มีการปฏิบัติตามคล้อยตามมาตรการเป็นส่วนใหญ่ โดยโครงการมีการตรวจวิเคราะห์โดยใช้ pH Test Kit และ Chlorine Test Kit และมีความถี่ทุกวัน วันละ 2 ครั้ง ครึ่งละ 2 จุด เพื่อเป็นตัวแทนของการตรวจวัดคุณภาพน้ำสระว่ายน้ำในแต่ละครั้ง ซึ่งผลการตรวจวิเคราะห์ค่าความเป็นกรดและด่าง และคลอรีน แสดงดังภาคผนวก 4-2
