## บทที่ 2

### ผลการปฏิบัติตามมาตรการป้องกันและแก้ไขผลกระทบสิ่งแวดล้อม

บริษัท บิ๊ก ทรี แอสเสท จำกัด เป็นผู้พัฒนา โครงการ ทรี คอนโด สุขุมวิท 50 ปัจจุบัน โครงการฯ ได้ดำเนินการก่อสร้างแล้วเสร็จและได้มีการจัดตั้งนิติบุคคลเข้ามาบริหารจัดการแล้ว โดยตัวโครงการเป็น อาคารอยู่อาศัยรวม (อาคารชุด) เป็นอาคารชุดพักอาศัยสูง 8 ชั้น และชั้นใต้ดิน 1 ชั้น จำนวน 1 อาคาร มีห้องชุดพักอาศัยทั้งหมดจำนวน 118 ห้อง ตั้งอยู่ที่ถนนซอยสุขุมวิท 50 แขวงพระโขนง เขตคลองเตย กรุงเทพมหานคร บนพื้นที่ 0-3-97.8 ไร่ หรือ 1,591.2 ตารางเมตร โดยโครงการได้ทำรายงานการวิเคราะห์ผลกระทบสิ่งแวดล้อม และได้ผ่านการพิจารณาเห็นชอบรายงานฯ เมื่อวันที่ 15 กรกฎาคม 2558 ตามหนังสือจากสำนักงาน นโยบายและแผนทรัพยากรธรรมชาติและสิ่งแวดล้อม ที่ เลขที่ ทส. 1009.5/8178 โดยหนังสือเห็นชอบได้กำหนด มาตรการป้องกันและแก้ไขผลกระทบสิ่งแวดล้อมและมาตรการติดตามตรวจสอบผลกระทบสิ่งแวดล้อม เพื่อเป็นแนวทางให้โครงการปฏิบัติ รวมไปถึงเสนอรายงานผลการปฏิบัติตามมาตรการฯ ต่อหน่วยงานอนุญาต และหน่วยงานที่เกี่ยวข้อง รวมทั้งสำนักงานนโยบายและแผนทรัพยากรธรรมชาติและสิ่งแวดล้อม (สผ.) ทุก 6 เดือนนั้น

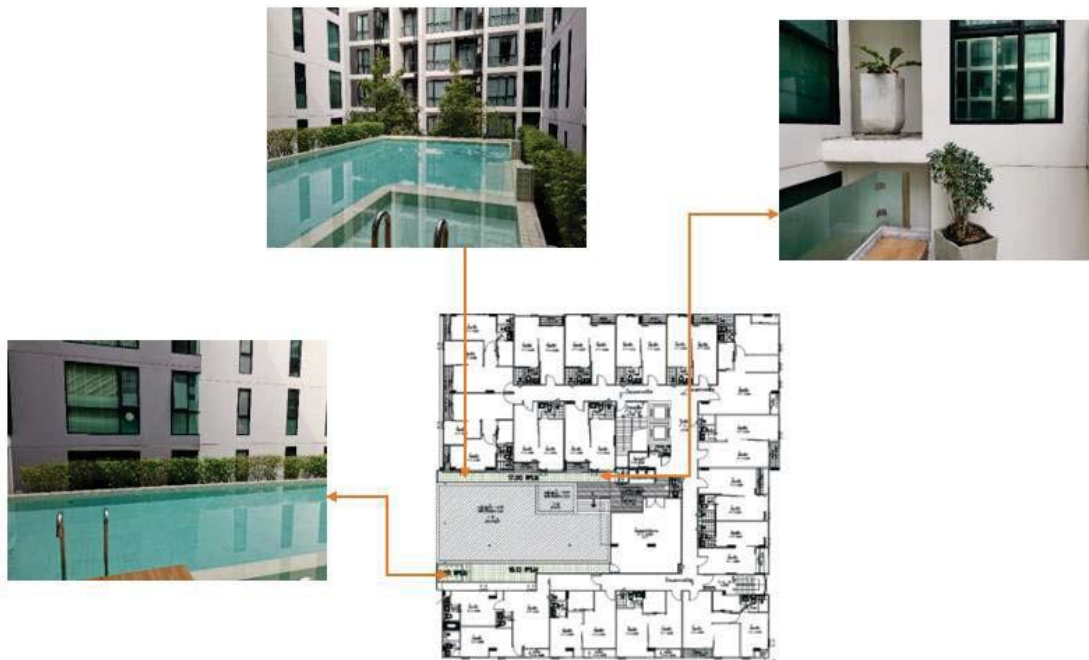
ภาพที่ 2.2-2 พื้นที่สีเขียวชั้น 1

| องค์ประกอบ<br>ทางสิ่งแวดล้อม | มาตรการป้องกันและแก้ไขผลกระทบสิ่งแวดล้อม | ผลการปฏิบัติและรายละเอียดการปฏิบัติตามมาตรการ ฯ<br>✓ = ปฏิบัติ   ✕ = ไม่ได้ปฏิบัติ   ○ = ปฏิบัติไม่ได้<br>⊙ = ปฏิบัติได้แต่ไม่มีประสิทธิภาพ   ● = ยังไม่ถึงเวลาปฏิบัติ | | ปัญหา/<br>อุปสรรค/แนว<br>ทางการแก้ไข | เอกสารอ้างอิง |
|---|---|---|---|---|---|
| | 2. จัดให้มีการปลูกไม้ยืนต้น ไม้พุ่ม ไม้คลุมดิน ภายในโครงการ โดยเฉพาะบริเวณแนวเขตที่ดินเพื่อให้พืชช่วยยึดหน้าดิน | ✓ | ปัจจุบันบริเวณรอบ ๆ ของโครงการ มีการปลูกไม้ยืนต้น ไม้พุ่ม ไม้คลุมดิน ภายในโครงการ เพื่อเป็นแนวเขตที่ดินและยึดหน้าดิน | - | ภาพที่ 2.2-2<br>พื้นที่สีเขียวชั้น 1 |

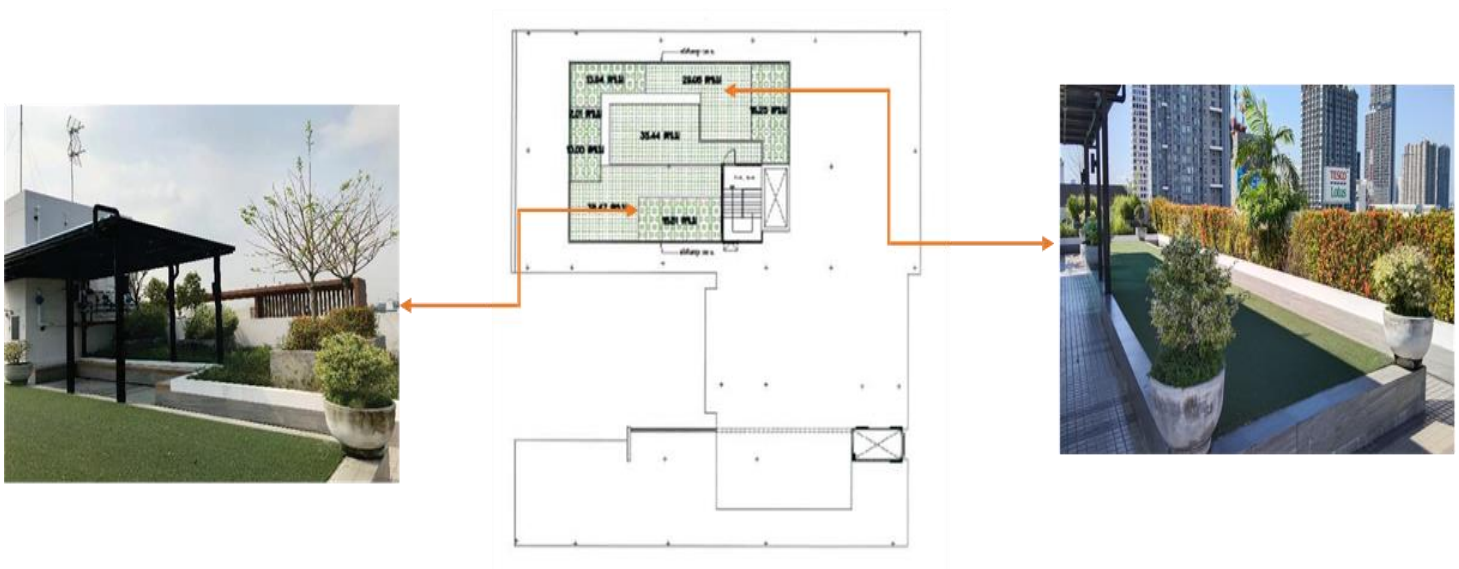
ภาพที่ 2.2-3 พื้นที่สีเขียวชั้น 2

| องค์ประกอบ<br>ทางสิ่งแวดล้อม | มาตรการป้องกันและแก้ไขผลกระทบสิ่งแวดล้อม | ผลการปฏิบัติและรายละเอียดการปฏิบัติตามมาตรการ ฯ<br>✓ = ปฏิบัติ ✕ = ไม่ได้ปฏิบัติ ○ = ปฏิบัติไม่ได้<br>◎ = ปฏิบัติได้แต่ไม่มีประสิทธิภาพ ● = ยังไม่ถึงเวลาปฏิบัติ | ปัญหา/<br>อุปสรรค/แนว<br>ทางการแก้ไข | เอกสารอ้างอิง |
|---|---|---|---|---|
| | 4. จัดให้มีพื้นที่สีเขียวภายในโครงการ ขนาดพื้นที่รวม 514.8 ตารางเมตร เพื่อให้ต้นไม้ดังกล่าวช่วยดูดซับมลพิษ จากที่จอดรถของโครงการ โดยพันธุ์ไม้ที่โครงการเลือก ปลูกสามารถดูดซับก๊าซคาร์บอนมอนนอกไซด์ได้ประมาณ 89 หรือคิดเป็น 3,916 กรัม | ✓ ปัจจุบันบริเวณโดยรอบโครงการ ได้มีการปลูกต้นไม้ในบริเวณชั้น 1 ชั้น 2 และ ชั้นดาดฟ้า เพื่อสามารถดูดซับก๊าซคาร์บอนมอนนอกไซด์จากรถยนต์ภายในโครงการ | - | ภาพที่ 2.2-2 พื้นที่สีเขียวชั้น 1<br>ภาพที่ 2.2-3 พื้นที่สีเขียวชั้น 2 |

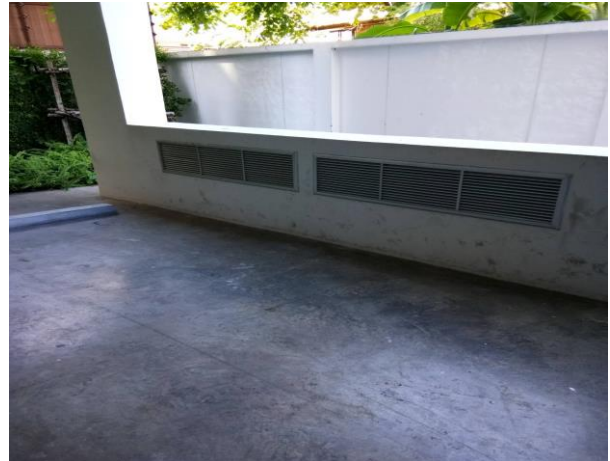
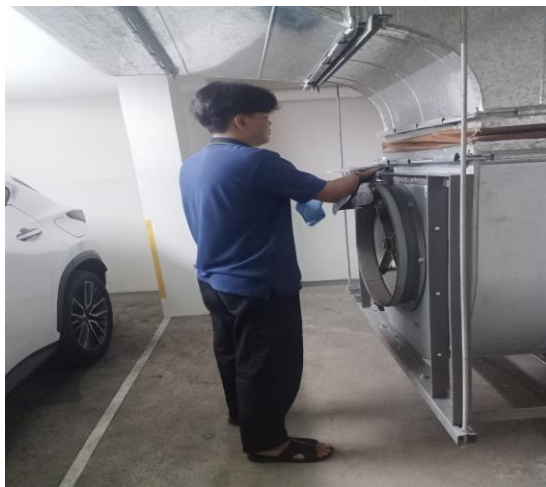
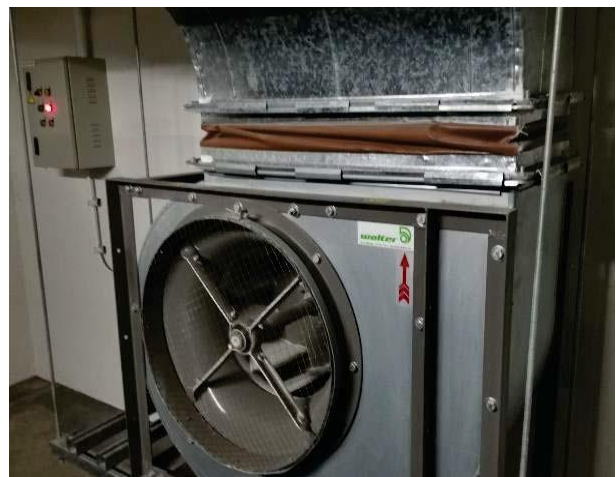
ภาพที่ 2.2-5 ระบบระบายอากาศและช่องระบายอากาศ

| องค์ประกอบ<br>ทางสิ่งแวดล้อม | มาตรการป้องกันและแก้ไขผลกระทบสิ่งแวดล้อม | ผลการปฏิบัติและรายละเอียดการปฏิบัติตามมาตรการ ฯ<br>✓ = ปฏิบัติ ✕ = ไม่ได้ปฏิบัติ ○ = ปฏิบัติไม่ได้<br>◎ = ปฏิบัติได้แต่ไม่มีประสิทธิภาพ ● = ยังไม่ถึงเวลาปฏิบัติ | ปัญหา/<br>อุปสรรค/แนว<br>ทางการแก้ไข | เอกสารอ้างอิง |
|---|---|---|---|---|
| 2) มลพิษทาง<br>อากาศ | 1. ออกแบบให้มีการติดตั้งพัดลมระบายอากาศ ขนาด 16,000 ลูกบาศก์ฟุต/นาที่ จำนวน 1 ชุด เพื่อระบายอากาศจากที่จอดรถชั้นใต้ดินออกสู่ชั้นที่ 1 บริเวณด้านทิศเหนือของโครงการ โดยติดตั้งตัวกรองอากาศบริเวณจุดระบายอากาศ สำหรับที่จอดรถที่อยู่บริเวณชั้นที่ 1 มีลักษณะเปิดโล่งสามารถระบายอากาศได้อย่างสะดวก ตลอดเวลาไม่ให้เกิดการสะสมของมลพิษ | ✓ ปัจจุบันโครงการมีการมีพัดลมระบายอากาศติดตั้งอยู่บริเวณลานจอดรถชั้นใต้ดิน โดยระบายอากาศออกบริเวณชั้น 1 ของโครงการ แต่พัดลมระบายอากาศไม่มีตัวกรองสำหรับกรองอากาศ และลานจอดรถบริเวณชั้น 1 เป็นลักษณะเปิดโล่ง ระบายอากาศสะดวก | - | ภาพที่ 2.2-5 ระบบระบายอากาศ และช่องระบายอากาศ |

พื้นที่ลานจอดรถเปิดโล่ง

ช่องระบายอากาศลานจอดรถชั้นใต้ดิน

พนักงานทำความสะอาดพัฒนาระบายอากาศ

พัฒนาระบายอากาศชั้นใต้ดิน

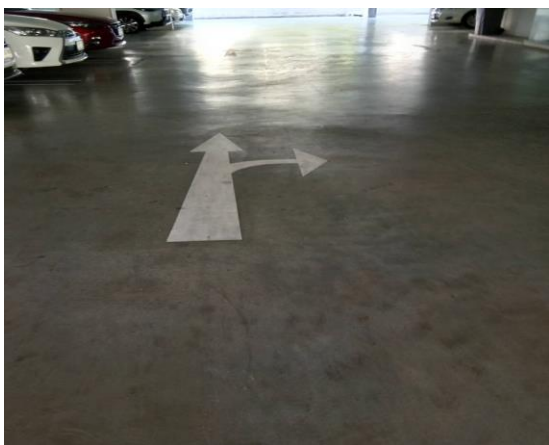
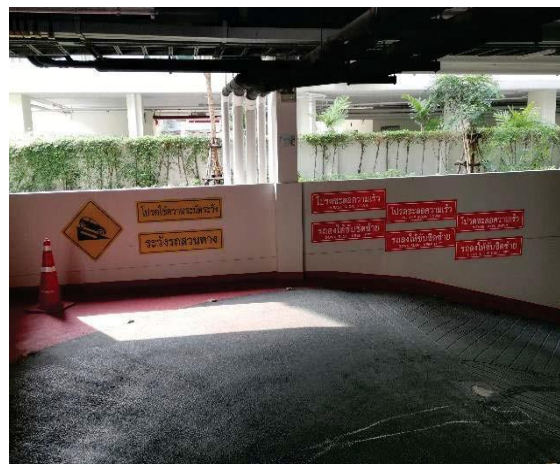
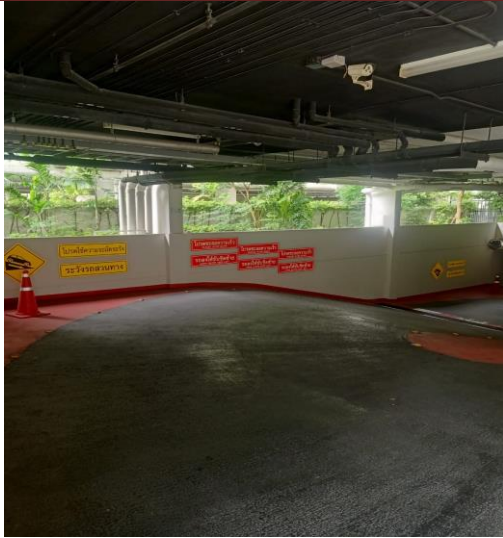
ภาพที่ 2.2-6 ถนนในโครงการ การสัญจรและสัญลักษณ์จราจร

| องค์ประกอบ<br>ทางสิ่งแวดล้อม | มาตรการป้องกันและแก้ไขผลกระทบสิ่งแวดล้อม | ผลการปฏิบัติและรายละเอียดการปฏิบัติตามมาตรการ ฯ<br>✓ = ปฏิบัติ ✕ = ไม่ได้ปฏิบัติ ○ = ปฏิบัติไม่ได้<br>◎ = ปฏิบัติได้แต่ไม่มีประสิทธิภาพ ● = ยังไม่ถึงเวลาปฏิบัติ | ปัญหา/<br>อุปสรรค/แนว<br>ทางการแก้ไข | เอกสารอ้างอิง |
|---|---|---|---|---|
| | 2. ติดตั้งป้ายห้ามติดเครื่องยนตทั้งไว้ในบริเวณพื้นที่จอดรถ ให้สามารถสังเกตได้อย่างชัดเจนและทั่วถึง | ✓ โครงการมีการติดตั้งป้ายห้ามติดเครื่องยนตทั้งไว้ในบริเวณพื้นที่จอดรถให้สามารถสังเกตได้อย่างชัดเจนและทั่วถึง | - | ภาพที่ 2.2-6 ถนนภายในโครงการ การสัญจรและสัญลักษณ์จราจร |
| | 3. จัดทำป้ายและสัญลักษณ์จราจรบนพื้นทางให้ชัดเจน และไม่ก่อให้เกิดความสับสนของผู้ขับขี่ทำให้การเคลื่อนตัวของรถในโครงการทำได้เป็นอย่างดีและปลอดภัย | ✓ โครงการมีการจัดทำป้ายและสัญลักษณ์จราจรบนพื้นทางเห็นได้ชัดเจน ไม่ก่อให้เกิดความสับสนของผู้ขับขี่ | - | ภาพที่ 2.2-6 ถนนภายในโครงการ การสัญจรและสัญลักษณ์จราจร |

ถนนในโครงการและลูกศรแสดงทิศทางการจราจร

ป้ายและสัญลักษณ์จราจร

ทำความสะอาดถนนในโครงการ

พนักงานดูแลการสัญจรภายในโครงการ

พนักงานทำความสะอาดป้ายจราจรในโครงการ

ไฟหน้าโครงการเวลากลางคืน

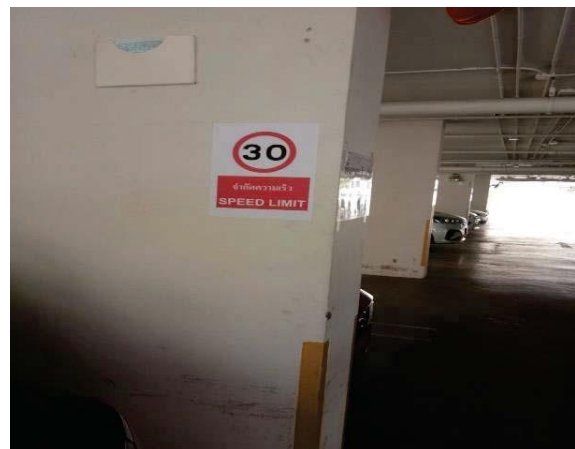
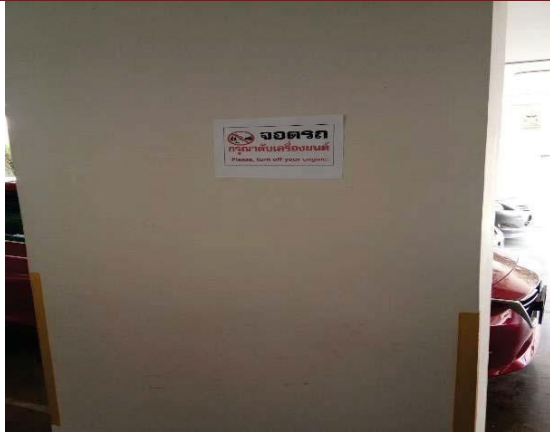
ภาพที่ 2.2-6 (ต่อ) ถนนภายในโครงการ การสัญจรและสัญลักษณ์จราจร

| องค์ประกอบ<br>ทางสิ่งแวดล้อม | มาตรการป้องกันและแก้ไขผลกระทบสิ่งแวดล้อม | ผลการปฏิบัติและรายละเอียดการปฏิบัติตามมาตรการ ฯ<br>✓ = ปฏิบัติ ✕ = ไม่ได้ปฏิบัติ ○ = ปฏิบัติไม่ได้<br>◎ = ปฏิบัติได้แต่ไม่มีประสิทธิภาพ ● = ยังไม่ถึงเวลาปฏิบัติ | | ปัญหา/อุปสรรค/<br>แนวทางการแก้ไข | เอกสารอ้างอิง |
|---|---|---|---|---|---|
| | 5. ควบคุมความเร็วของรถภายในอาคาร เช่น บ้ายจำกัด<br>ความเร็ว สันนุนขนาดความสูง 4 เซนติเมตร ยาว 124<br>เซนติเมตร เพื่อลดความเร็ว เพื่อไม่ให้เกิดการฟุ้งกระจายของ<br>ฝุ่นบนผิวดิน | ✓ | โครงการมีการติดป้ายจำกัดความเร็วในโครงการ เพื่อ<br>ไม่ให้เกิดฟุ้งกระจายของฝุ่นบนผิวดิน | - | ภาพที่ 2.2-6<br>ถนนภายในโครงการ<br>การสัญจรและ<br>สัญลักษณ์จราจร |
| 1.3 เสียง | 1. ติดตั้งป้ายห้ามเร่งเครื่องยนต์ทั้งไว้ในบริเวณพื้นที่จอด<br>รถและทางวิ่งภายในโครงการให้เห็นชัดเจน | ✓ | โครงการมีการติดตั้งป้ายห้ามเร่งเครื่องยนต์ทั้งไว้ใน<br>บริเวณพื้นที่จอดรถและทางวิ่งภายในโครงการให้เห็น<br>ชัดเจน | - | ภาพที่ 2.2-6<br>ถนนภายในโครงการ<br>การสัญจรและ<br>สัญลักษณ์จราจร |

ป้ายจำกัดความเร็ว

ป้ายห้ามติดเครื่องยนต์

ป้ายห้ามเร่งเครื่องยนต์

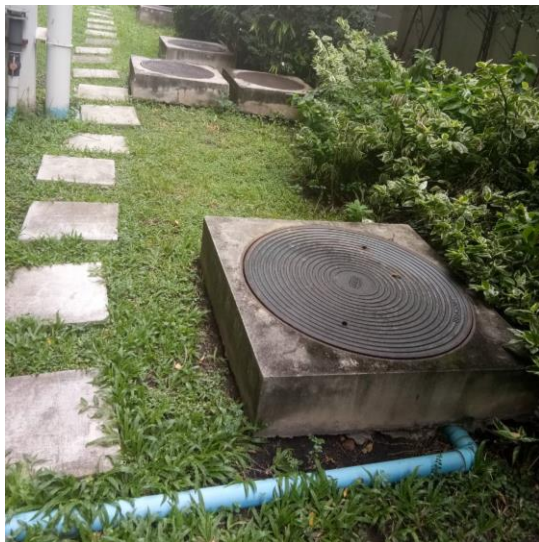
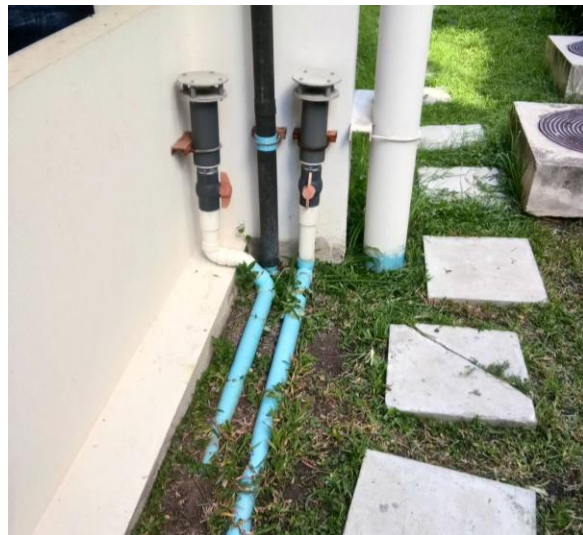
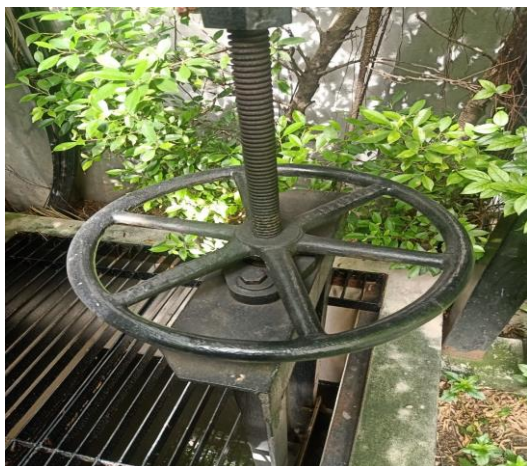
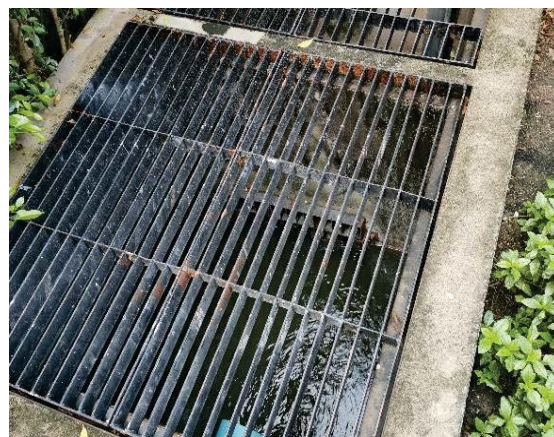
ภาพที่ 2.2-7 ระบบบำบัดน้ำเสียและบ่อตรวจคุณภาพน้ำ

| องค์ประกอบ<br>ทางสิ่งแวดล้อม | มาตรการป้องกันและแก้ไขผลกระทบสิ่งแวดล้อม | ผลการปฏิบัติและรายละเอียดการปฏิบัติตามมาตรการ ฯ | ปัญหา/อุปสรรค/<br>แนวทางการแก้ไข | เอกสารอ้างอิง |
|---|---|---|---|---|
| 1.4 คุณภาพน้ำ | 1. จัดให้มีระบบบำบัดน้ำเสียรวม จำนวน 1 ชุด เป็นระบบบำบัดน้ำเสียสำเร็จรูปชนิดเติมอากาศแบบตะกอนเร่ง (Activated Sludge) ออกแบบให้รองรับน้ำเสีย 100 ลูกบาศก์เมตร/วัน ซึ่งสามารถรองรับน้ำเสียที่เกิดขึ้นจากโครงการได้อย่างเพียงพอ โดยมีประสิทธิภาพร้อยละ 92 และมีค่า BOD ที่ออกจากระบบไม่เกิน 20 มิลลิกรัม/ลิตร | ✓ ปัจจุบันโครงการได้สร้างระบบบำบัดน้ำเสียสำเร็จรูปชนิดเติมอากาศแบบตะกอนเร่ง (Activated Sludge) รองรับน้ำเสียได้ 299.25 ลูกบาศก์เมตร/วัน และเปิดใช้งานเป็นที่เรียบร้อย เป็นไปตามที่รายงานกำหนด และมีปริมาณน้ำเข้าระบบเฉลี่ย 0.30 ลบ.ม/วัน | - | ภาพที่ 2.2-7<br>ระบบบำบัดน้ำเสีย<br>และบ่อตรวจคุณภาพน้ำ |

| องค์ประกอบ<br>ทางสิ่งแวดล้อม | มาตรการป้องกันและแก้ไขผลกระทบสิ่งแวดล้อม | ผลการปฏิบัติและรายละเอียดการปฏิบัติตามมาตรการ ฯ<br>✓ = ปฏิบัติ ✕ = ไม่ได้ปฏิบัติ ○ = ปฏิบัติไม่ได้<br>◎ = ปฏิบัติได้แต่ไม่มีประสิทธิภาพ ● = ยังไม่ถึงเวลา<br>ปฏิบัติ | ปัญหา/อุปสรรค/<br>แนวทางการ<br>แก้ไข | เอกสารอ้างอิง |
|---|---|---|---|---|
| 1.4 คุณภาพน้ำ (ต่อ) | 2. จัดให้เจ้าหน้าที่ที่มีความรู้ความชำนาญ ดูแลรักษาและควบคุมระบบบำบัดน้ำเสียของโครงการให้ทำงานได้อย่างต่อเนื่องและมีประสิทธิภาพ | ✓ | โครงการได้จัดให้มีเจ้าหน้าที่ดูแลรักษาและควบคุมระบบบำบัดน้ำเสียของโครงการให้ทำงานได้อย่างต่อเนื่องและมีประสิทธิภาพ | -<br><br>ภาพที่ 2.2-7<br>ระบบบำบัดน้ำเสีย<br>และบ่อตรวจคุณภาพน้ำ |

| องค์ประกอบ<br>ทางสิ่งแวดล้อม | มาตรการป้องกันและแก้ไขผลกระทบสิ่งแวดล้อม | ผลการปฏิบัติและรายละเอียดการปฏิบัติตามมาตรการ ฯ<br>✓ = ปฏิบัติ ✕ = ไม่ได้ปฏิบัติ ○ = ปฏิบัติไม่ได้<br>◎ = ปฏิบัติได้แต่ไม่มีประสิทธิภาพ ● = ยังไม่ถึงเวลา<br>ปฏิบัติ | ปัญหา/อุปสรรค/<br>แนวทางการ<br>แก้ไข | เอกสารอ้างอิง |
|---|---|---|---|---|
| 1.4 คุณภาพน้ำ (ต่อ) | 6. จัดให้มีบ่อตรวจคุณภาพน้ำ ความจุ 0.96 ลูกบาศก์เมตร<br>รองรับน้ำเสียที่ผ่านการบำบัด ก่อนจะไหลเข้าสู่บ่อพักน้ำ<br>สุดท้ายตะแกรงดักขยะ โดยด้านบนของบ่อเป็นฝาดตะแกรง<br>เพื่อให้เกิดลักษณะน้ำทิ้งได้สะดวก | ✓ โครงการมีบ่อตรวจคุณภาพน้ำที่รองรับน้ำที่ผ่านการบำบัด<br>และส่งต่อไปที่บ่อพักน้ำสุดท้ายที่มีตะแกรงดักขยะ ที่<br>สามารถสังเกตตะแกรงจากด้านบนได้ชัดเจน | - | ภาพที่ 2.2-7<br>ระบบบำบัดน้ำเสีย<br>และบ่อตรวจคุณภาพ<br>น้ำ |

บ่อน้ำบาดน้ำเสียและบ่อดักไขมัน

ท่อเติมอากาศ

ประตูระบายน้ำ

บ่อตรวจคุณภาพน้ำและตะแกรงดักขยะ

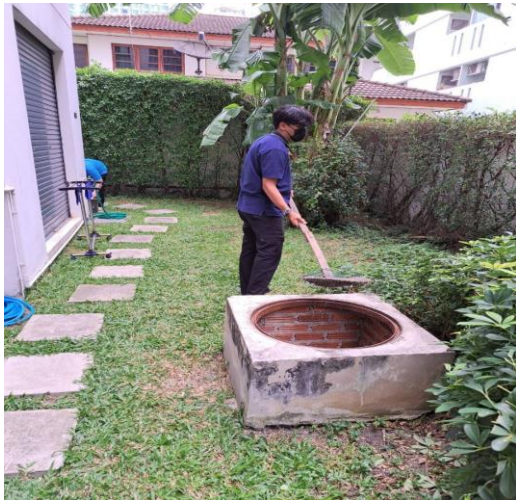
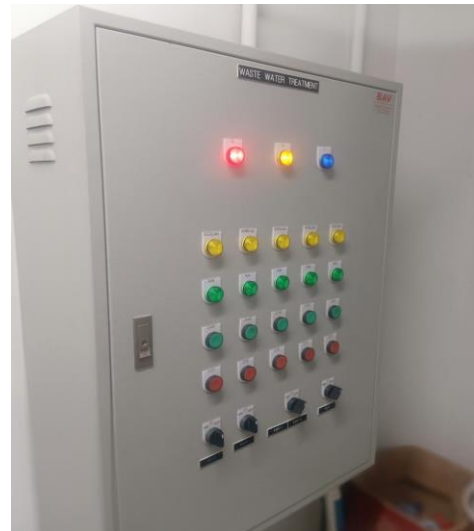
ภาพที่ 2.2-7 (ต่อ) ระบบบำบัดน้ำเสียและบ่อดักไขมัน

| องค์ประกอบ<br>ทางสิ่งแวดล้อม | มาตรการป้องกันและแก้ไขผลกระทบสิ่งแวดล้อม | ผลการปฏิบัติและรายละเอียดการปฏิบัติตามมาตรการ ฯ<br>✓ = ปฏิบัติ ✕ = ไม่ได้ปฏิบัติ ○ = ปฏิบัติไม่ได้<br>◎ = ปฏิบัติได้แต่ไม่มีประสิทธิภาพ ● = ยังไม่ถึงเวลา<br>ปฏิบัติ | ปัญหา/อุปสรรค/<br>แนวทางการ<br>แก้ไข | เอกสารอ้างอิง |
|---|---|---|---|---|
| | 3. จัดให้มีพนักงานดักไขมันจากถังดักไขมันทุก 2-3 วัน และจดบันทึกทุกครั้ง โดยนำกากไขมันมาใส่ในกระถางที่มีกระดาษทิชชูรองที่ก้นกระถาง เพื่อให้ส่วนที่เป็นน้ำซึมออกจากไขมัน และทิ้งไว้จนแห้งเป็นก้อนก่อนนำไปใส่ถุงดำ จากนั้นนำไปทิ้งรวมกับมูลฝอยที่ถึงพักมูลฝอยแห้งของโครงการ เพื่อนำไปกำจัดต่อไป | ✓ | เนื่องจากไขมันในถังดักไขมันของโครงการมีปริมาณไม่มาก โครงการจัดให้มีการดักไขมัน และจดบันทึกทุก ๆ 15 วัน | -<br><br>ภาพที่ 2.2-7<br>ระบบบำบัดน้ำเสีย<br>และบ่อตรวจคุณภาพน้ำ |

พนักงานตัดไขมันในบ่อดักไขมัน

ตู้ควบคุมระบบบำบัดน้ำเสีย

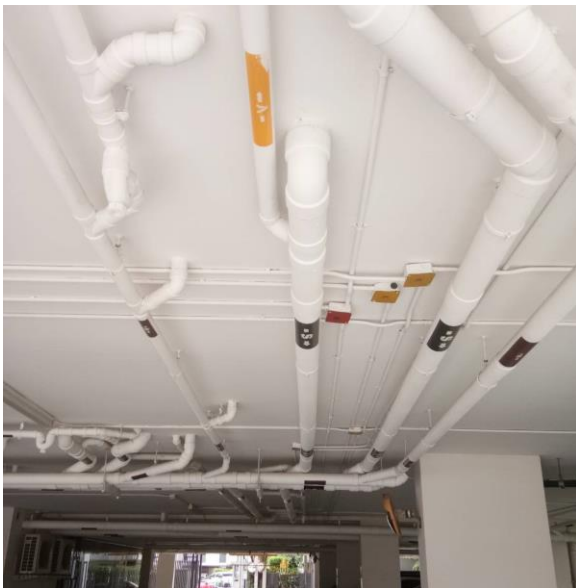
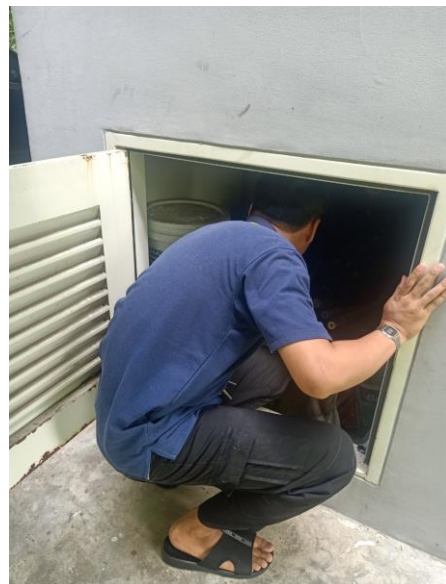
ภาพที่ 2.2-8 ระบบปั๊มน้ำ ถังเก็บน้ำ และเส้นท่อ

| องค์ประกอบทางสิ่งแวดล้อม | มาตรการป้องกันและแก้ไขผลกระทบสิ่งแวดล้อม | ผลการปฏิบัติและรายละเอียดการปฏิบัติตามมาตรการ ฯ<br>✓ = ปฏิบัติ   ✕ = ไม่ได้ปฏิบัติ   ○ = ปฏิบัติไม่ได้<br>◎ = ปฏิบัติได้แต่ไม่มีประสิทธิภาพ   ● = ยังไม่ถึงเวลาปฏิบัติ | ปัญหา/อุปสรรค/แนวทางการแก้ไข | เอกสารอ้างอิง | |
|---|---|---|---|---|---|
| 3.1 การใช้น้ำ | 1. จัดให้มีน้ำสำรองเก็บไว้ในถังเก็บน้ำใต้ดิน ความจุ 104.6 ลูกบาศก์เมตร และถังเก็บน้ำชั้นดาดฟ้า ความจุ 26.37 ลูกบาศก์เมตร รวมปริมาณน้ำสำรองเพื่ออุปโภค-บริโภค 130.97 ลูกบาศก์เมตร โดยสำรองน้ำใช้ได้นาน 1.13 วัน (ไม่น้อยกว่า 1 วัน) | ✓ | ปัจจุบันโครงการมีการสำรองน้ำไว้ในถังเก็บน้ำชั้นใต้ดิน ความจุ 88.64 ลบ.ม. และถังเก็บน้ำชั้นดาดฟ้า ความจุ 49.81 ลบ.ม. โดยมีปริมาณน้ำใช้ในพื้นที่โครงการ 21.06 ลบ.ม./วันทำนอง ซึ่งเพียงพอต่อการสำรองไว้ใช้ไม่น้อยกว่า 1 วัน | - | ภาพที่ 2.2-8 ระบบปั๊ม ถังเก็บน้ำ และเส้นท่อ |
| | 2. จัดให้มีระบบสูบน้ำในอาคารซึ่งทำหน้าที่สูบน้ำจ่ายน้ำ โดยไม่ดึงน้ำเข้ามาจากท่อประปาโดยตรง และควบคุมการจ่ายน้ำด้วยระบบตั้งเวลา ซึ่งกำหนดเวลาการสูบน้ำในช่วง 24.00 – 05.00 น. ซึ่งอยู่นอกช่วงเวลาที่พักอาศัยใกล้เคียงมีการใช้น้ำมาก | ✓ | โครงการมีการสูบน้ำจากภายนอกด้วยระบบลูกลอย และอิเล็กทรอนิกส์ โดยจะสูบน้ำประปาจากภายนอกเข้าสู่โครงการเมื่อระดับน้ำภายในถังเก็บน้ำถึงระดับที่กำหนด | - | ภาพที่ 2.2-8 ระบบปั๊ม ถังเก็บน้ำ และเส้นท่อ |
| | 3. จัดให้มีเจ้าหน้าที่คอยดูแลรักษาระบบเส้นท่อประปาให้อยู่ในสภาพดี | ✓ | ปัจจุบันโครงการได้จัดให้มีพนักงานดูแลเส้นท่อประปาให้อยู่ในสภาพดี พร้อมใช้งาน | - | ภาพที่ 2.2-8 ระบบปั๊ม ถังเก็บน้ำ และเส้นท่อ |

เส้นท่อภายในโครงการ

พนักงานดูแลระบบน้ำใช้ในโครงการ

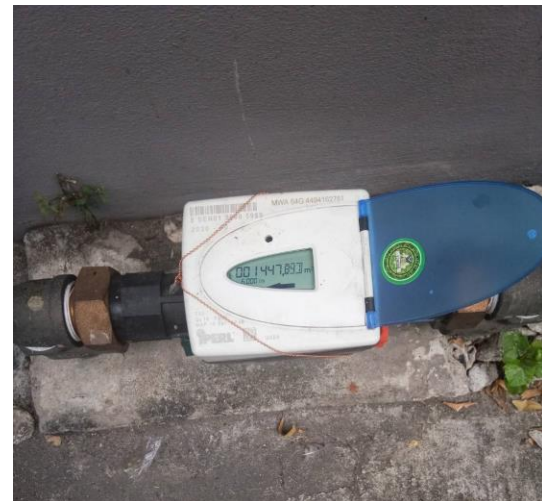
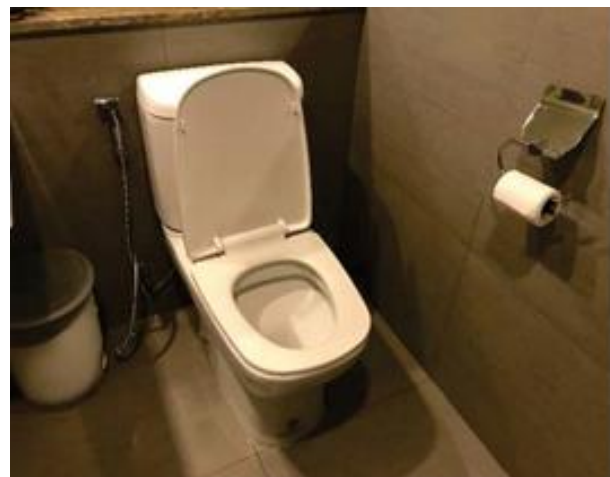
| องค์ประกอบทางสิ่งแวดล้อม | มาตรการป้องกันและแก้ไขผลกระทบสิ่งแวดล้อม | ผลการปฏิบัติและรายละเอียดการปฏิบัติตามมาตรการ ฯ<br>✓ = ปฏิบัติ   ✕ = ไม่ได้ปฏิบัติ   ○ = ปฏิบัติไม่ได้<br>◎ = ปฏิบัติได้แต่ไม่มีประสิทธิภาพ   ● = ยังไม่ถึงเวลาปฏิบัติ | ปัญหา/อุปสรรค/แนวทางการแก้ไข | เอกสารอ้างอิง | |
|---|---|---|---|---|---|
| | 4. ออกแบบโดยเลือกใช้สุขภัณฑ์ที่ประหยัดน้ำ หรืออุปกรณ์ที่มีประสิทธิภาพสูงทั้งก๊อกประหยัดน้ำ ชักโครก และหัวฉีดประหยัดน้ำ | ✓ | โครงการมีการเลือกใช้สุขภัณฑ์ที่ประหยัดน้ำ เพื่อช่วยประหยัดน้ำในพื้นที่โครงการ | - | ภาพที่ 2.2-9 สุขภัณฑ์ในโครงการ |

มิเตอร์น้ำหน้าโครงการ

อ่างล้างมือ

โถสุขภัณฑ์

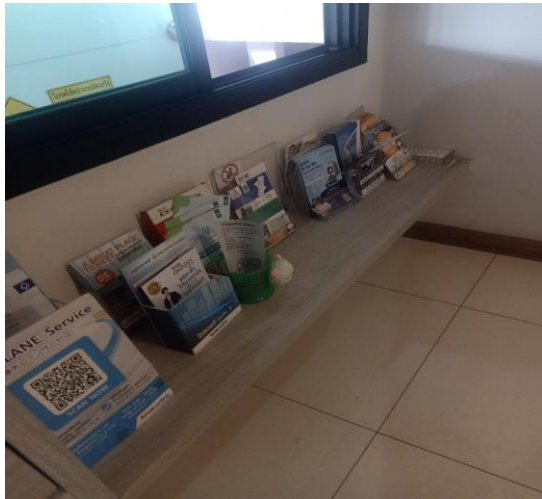
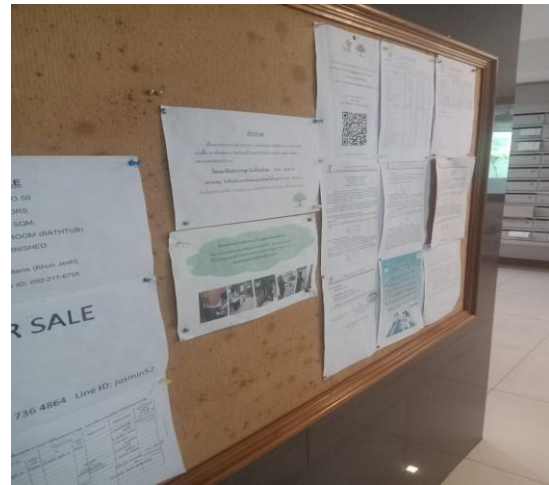
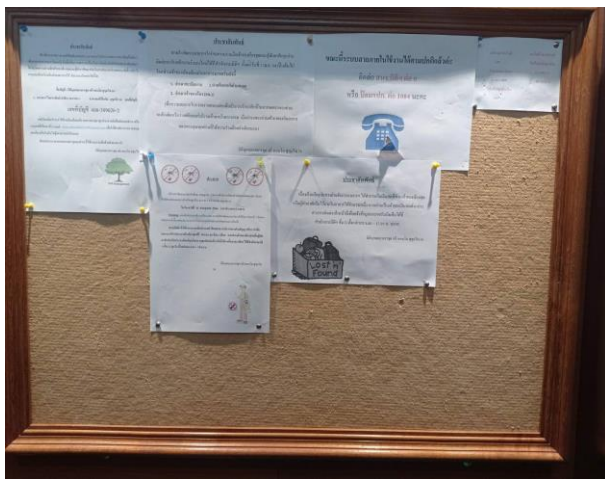
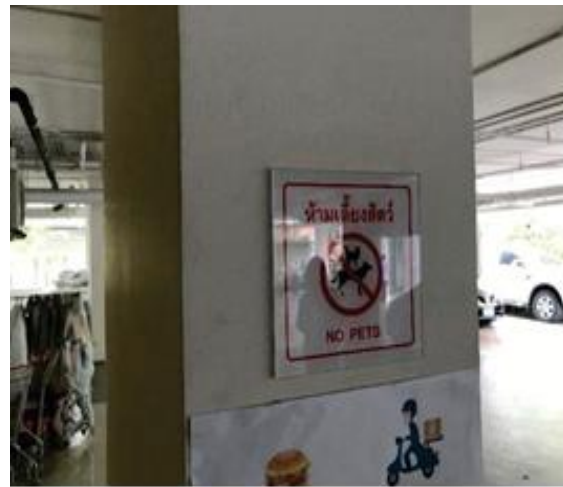
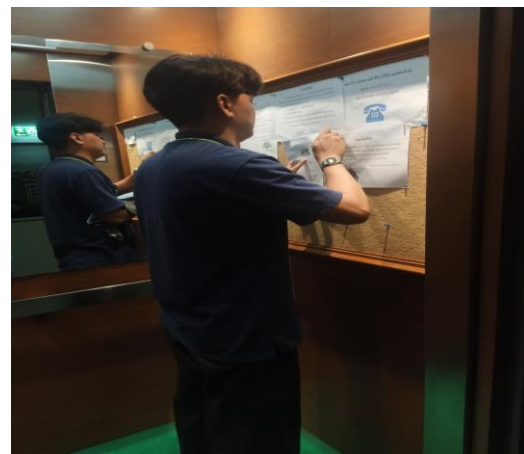
ภาพที่ 2.2-10 ป้ายประชาสัมพันธ์ แผ่นพับและประกาศต่างๆ

| องค์ประกอบทางสิ่งแวดล้อม | มาตรการป้องกันและแก้ไขผลกระทบสิ่งแวดล้อม | ผลการปฏิบัติและรายละเอียดการปฏิบัติตามมาตรการ ฯ<br>✓ = ปฏิบัติ   ✕ = ไม่ได้ปฏิบัติ   ○ = ปฏิบัติไม่ได้<br>◎ = ปฏิบัติได้แต่ไม่มีประสิทธิภาพ   ● = ยังไม่ถึงเวลาปฏิบัติ | | ปัญหา/อุปสรรค/แนวทางการแก้ไข | เอกสารอ้างอิง |
|---|---|---|---|---|---|
| 3.1 การใช้น้ำ (ต่อ) | 5. ติดป้ายรณรงค์การประหยัดน้ำภายในพื้นที่โครงการ | ✓ | โครงการมีการติดป้ายรณรงค์ประหยัดน้ำในพื้นที่โครงการ | - | ภาพที่ 2.2-10<br>ป้ายประชาสัมพันธ์<br>แผ่นพับและประกาศ<br>ต่างๆ |

| องค์ประกอบทางสิ่งแวดล้อม | มาตรการป้องกันและแก้ไขผลกระทบสิ่งแวดล้อม | ผลการปฏิบัติและรายละเอียดการปฏิบัติตามมาตรการ ฯ | ปัญหา/อุปสรรค/แนวทางการแก้ไข | เอกสารอ้างอิง |
|---|---|---|---|---|
| | 7. ดูแลขอให้มีการนำสัตว์ทุกชนิดเข้าไปในบริเวณสระว่ายน้ำ | ✓ โครงการมีมาตรการในการห้ามเลี้ยงสัตว์ภายในพื้นที่โครงการอยู่แล้ว และมีการติดตั้งป้ายห้ามนำสัตว์เลี้ยงเข้ามาในพื้นที่โครงการ | - | ภาพที่ 2.2-10 ป้ายประชาสัมพันธ์ แผ่นพับและประกาศต่าง ๆ |

พับประชาสัมพันธ์และโฆษณาบริการต่างๆ

ป้ายประชาสัมพันธ์บริเวณหน้าลิฟต์ชั้น 1

ป้ายประชาสัมพันธ์ในลิฟต์

ป้ายห้ามนำสัตว์เลี้ยงเข้ามาในโครงการ

ป้ายรณรงค์ตรวจสอบสภาพเครื่องยนต์

พนักงานดูแลป้ายประชาสัมพันธ์

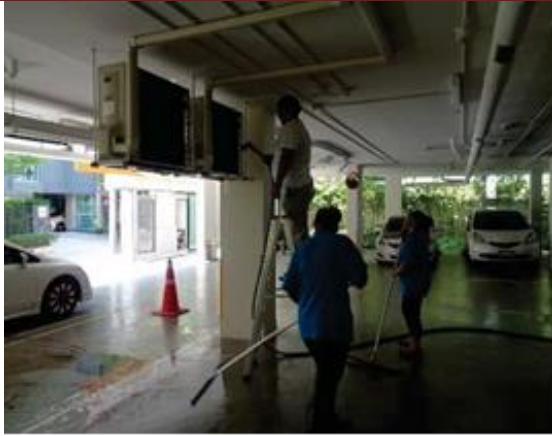
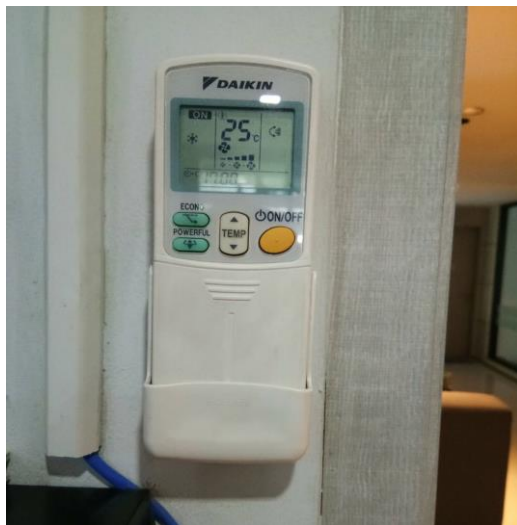
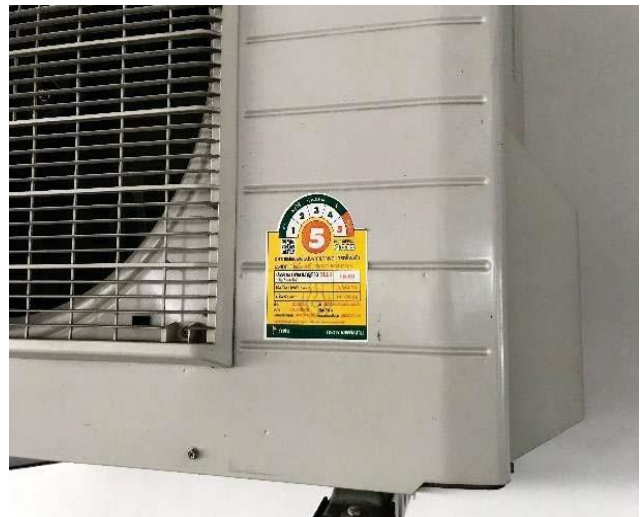
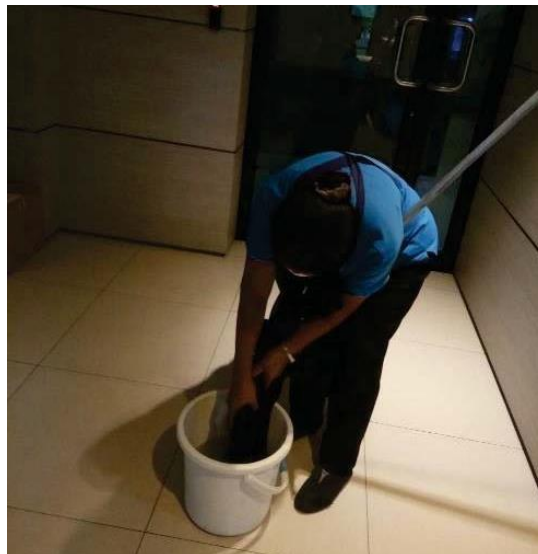
ใช้ถังรองน้ำแทนการใช้น้ำล้าง  
ภาพที่ 2.2-11 การประหยัดและอนุรักษ์พลังงาน

| องค์ประกอบทางสิ่งแวดล้อม | มาตรการป้องกันและแก้ไขผลกระทบสิ่งแวดล้อม | ผลการปฏิบัติและรายละเอียดการปฏิบัติตามมาตรการ ฯ<br>✓ = ปฏิบัติ   ✕ = ไม่ได้ปฏิบัติ   ○ = ปฏิบัติไม่ได้<br>◎ = ปฏิบัติได้แต่ไม่มีประสิทธิภาพ   ● = ยังไม่ถึงเวลาปฏิบัติ | | ปัญหา/อุปสรรค/แนวทางการแก้ไข | เอกสารอ้างอิง |
|---|---|---|---|---|---|
| | 6. กำหนดให้พนักงานใช้ภาชนะรองน้ำและชักล้างอุปกรณ์ในภาชนะก่อนที่จะนำไปเช็ดดู ซึ่งจะใช้น้ำน้อยกว่าการใช้น้ำสายยางฉีดล้างทำความสะอาดโดยตรง | ✓ | โครงการจัดให้มีการรองน้ำใส่ภาชนะและชักล้างอุปกรณ์ในภาชนะก่อนที่จะนำไปเช็ดดู ซึ่งจะใช้น้ำน้อยกว่า | - | ภาพที่ 2.2-11<br>การประหยัดและ<br>อนุรักษ์พลังงาน |

ล้างเครื่องปรับอากาศ

ใช้หลอดไฟ LED

เปิดเครื่องปรับอากาศอุณหภูมิมากกว่า 25 องศา

ใช้เครื่องใช้ไฟฟ้าประหยัดไฟเบอร์ 5

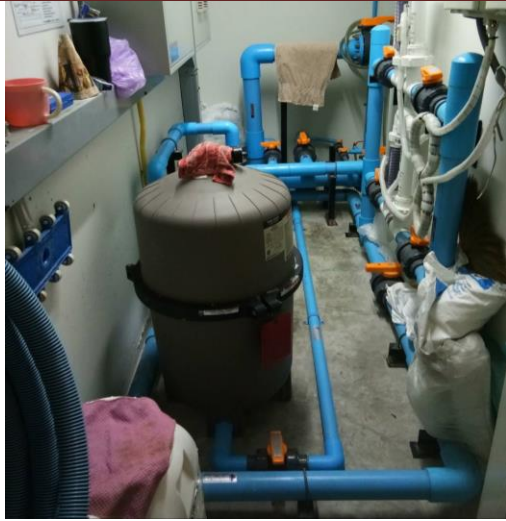
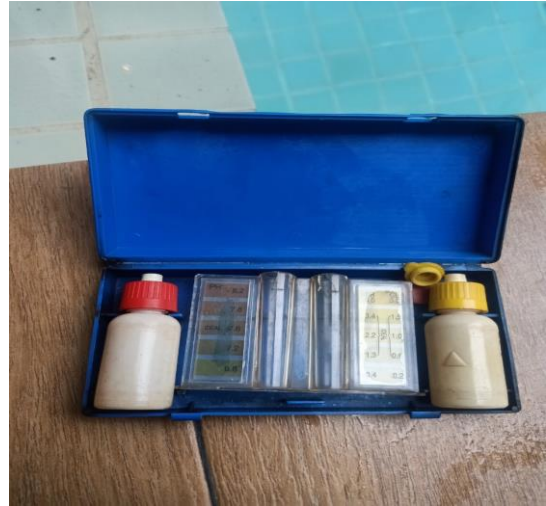
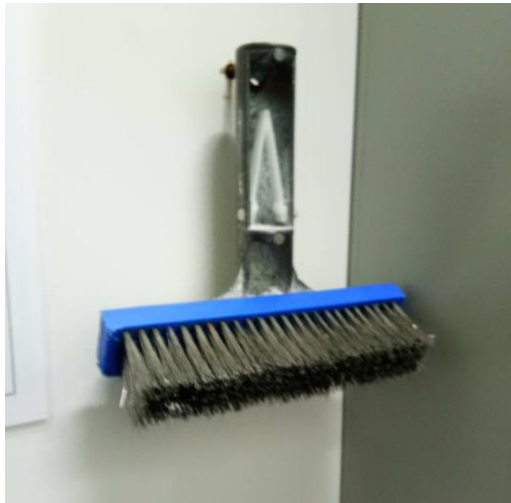
| องค์ประกอบ<br>ทางสิ่งแวดล้อม | มาตรการป้องกันและแก้ไขผลกระทบสิ่งแวดล้อม | ผลการปฏิบัติและรายละเอียดการปฏิบัติตามมาตรการ ฯ<br>✓ = ปฏิบัติ ✕ = ไม่ได้ปฏิบัติ ○ = ปฏิบัติไม่ได้<br>◎ = ปฏิบัติได้แต่ไม่มีประสิทธิภาพ ● = ยังไม่ถึงเวลาปฏิบัติ | | ปัญหา/อุปสรรค/<br>แนวทางการ<br>แก้ไข | เอกสารอ้างอิง |
|---|---|---|---|---|---|
| 3.2 สระว่ายน้ำ<br>1) คุณภาพน้ำ<br>สระว่ายน้ำ | 1. ในการฆ่าเชื้อโรคในสระว่ายน้ำจะใช้ระบบเกลือ (Salt Chlorinator) | ✓ | ทางโครงการได้ใช้ระบบเกลือในการฆ่าเชื้อโรคในสระว่ายน้ำ | - | ภาพที่ 2.2-12 สระว่ายน้ำ และระบบเกลือ |

ระบบเกลือสระว่ายน้ำ

ชุดเครื่องมือตรวจ pH และ Chlorine

อุปกรณ์ทำความสะอาดสระว่ายน้ำ

รางระบายน้ำคัน

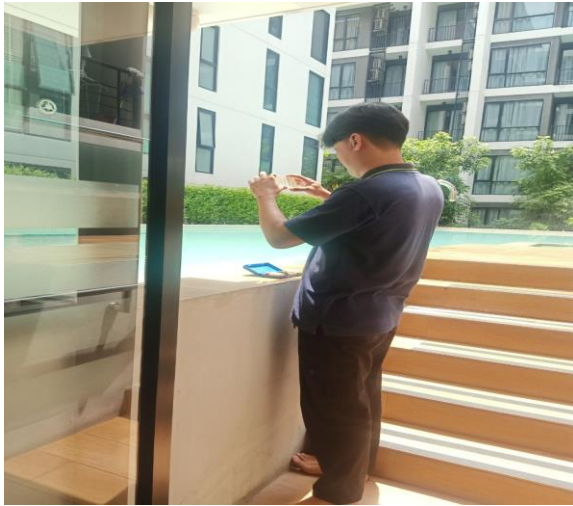
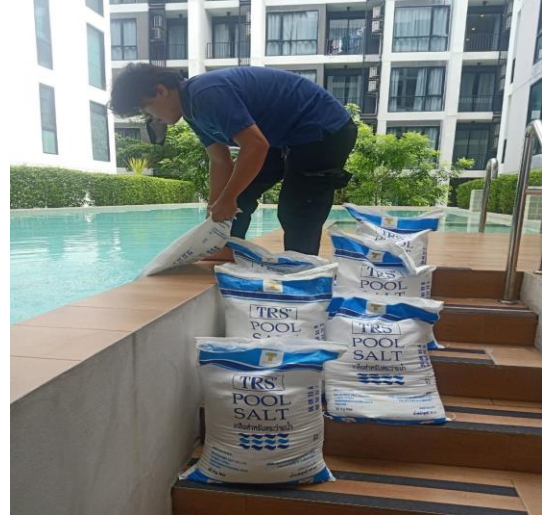
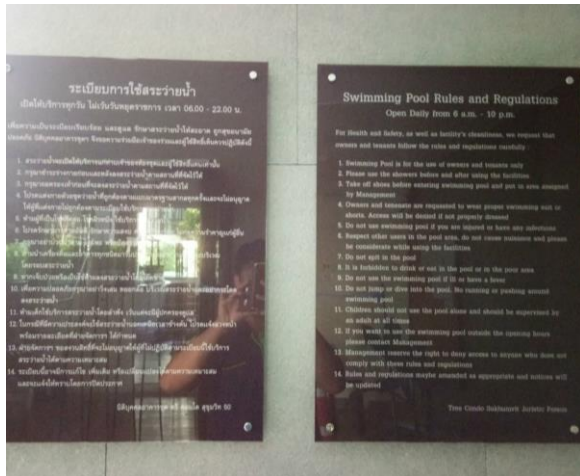
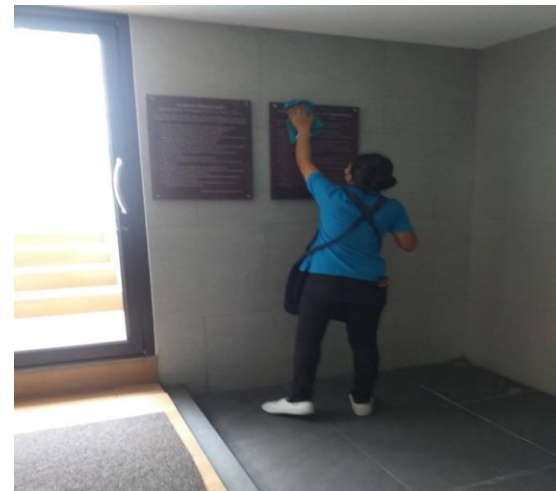
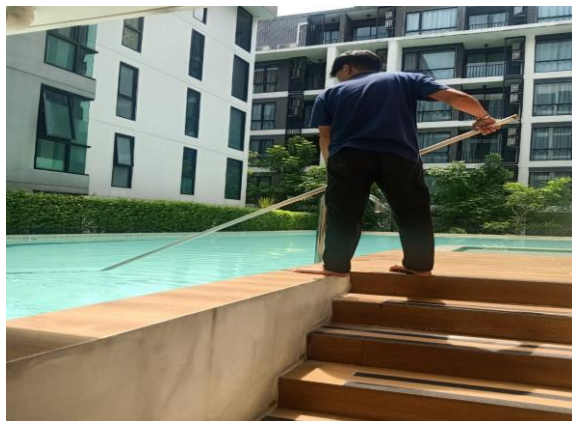
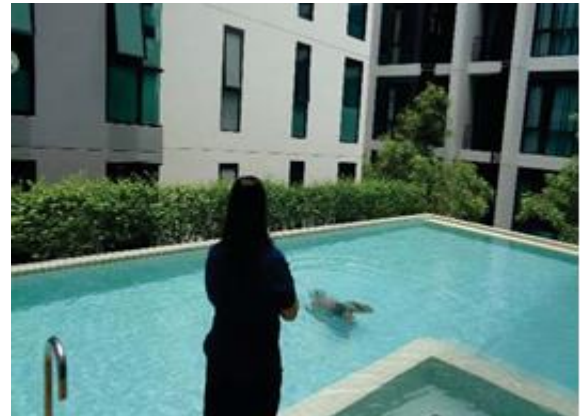
ภาพที่ 2.2-12 (ต่อ) สระว่ายน้ำ และระบบเกลือ

| องค์ประกอบ<br>ทางสิ่งแวดล้อม | มาตรการป้องกันและแก้ไขผลกระทบสิ่งแวดล้อม | ผลการปฏิบัติและรายละเอียดการปฏิบัติตามมาตรการ ฯ<br>✓ = ปฏิบัติ ✕ = ไม่ได้ปฏิบัติ ○ = ปฏิบัติไม่ได้<br>◎ = ปฏิบัติได้แต่ไม่มีประสิทธิภาพ ● = ยังไม่ถึงเวลาปฏิบัติ | | ปัญหา/อุปสรรค/<br>แนวทางการ<br>แก้ไข | เอกสารอ้างอิง |
|---|---|---|---|---|---|
| | 2. เดินระบบกรองวันละ 1 ครั้ง ครั้งละ 2 ชั่วโมง ทั้งนี้ ขึ้นอยู่กับความขุ่นของน้ำในสระว่ายน้ำ กรณีที่น้ำขุ่นให้ดำเนินการเดินระบบวันละ 1 ครั้ง ครั้งละ 2 ชั่วโมง ในช่วงที่สระว่ายน้ำปิดบริการ | ✓ | โครงการมีการเดินระบบกรองอย่างสม่ำเสมอ โดยเดินระบบกรองวันละ 2 ครั้ง ครั้ง 6 ชม. ในทุก ๆ วัน | - | ภาพที่ 2.2-12 สระว่ายน้ำ และระบบเกลือ |

พนักงานตรวจน้ำสระประจำวัน

พนักงานเติมเกลือสระว่ายน้ำ

ป้ายระเบียบการใช้สระว่ายน้ำ

พนักงานทำความสะอาดป้ายระเบียบการใช้สระว่ายน้ำ

พนักงานดูสระว่ายน้ำประจำวัน

พนักงานตรวจสอบความเรียบร้อยบริเวณสระ

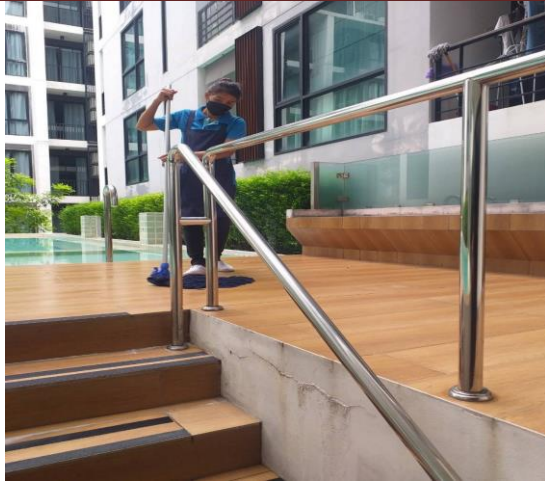
ภาพที่ 2.2-12 (ต่อ) สระว่ายน้ำ และระบบเกลือ

พนักงานทำความสะอาดทางเดินรอบสระ

ทำความสะอาดระบบกรองสระว่ายน้ำ

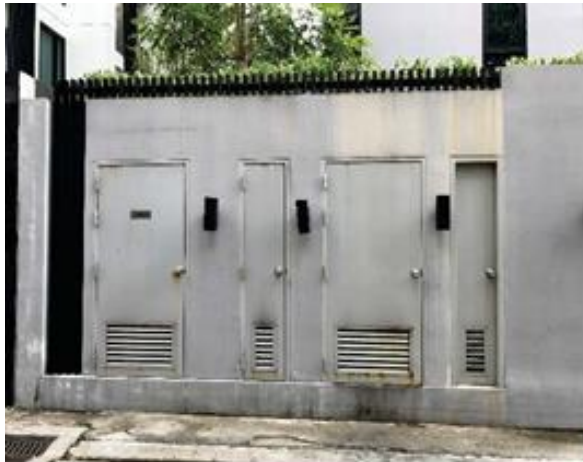
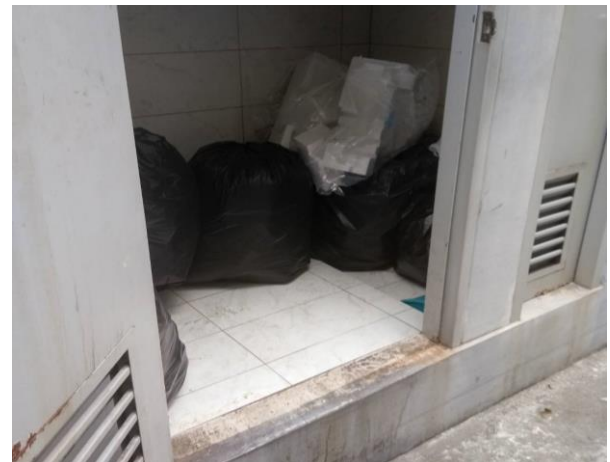
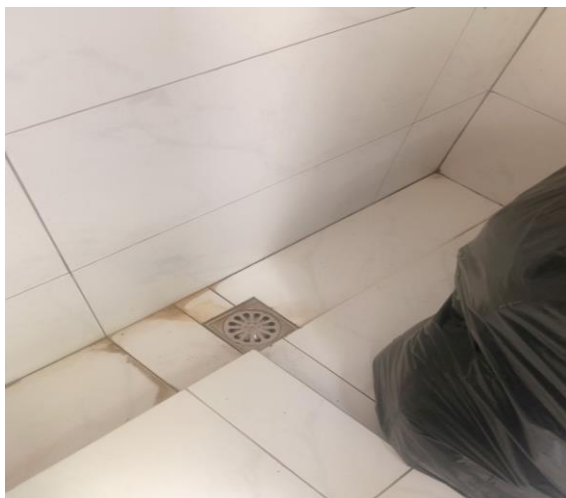
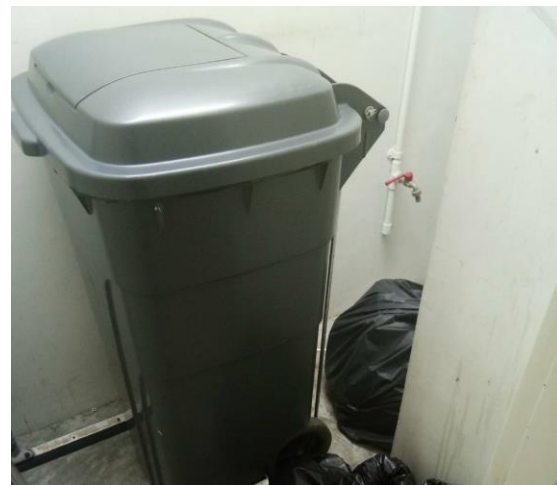
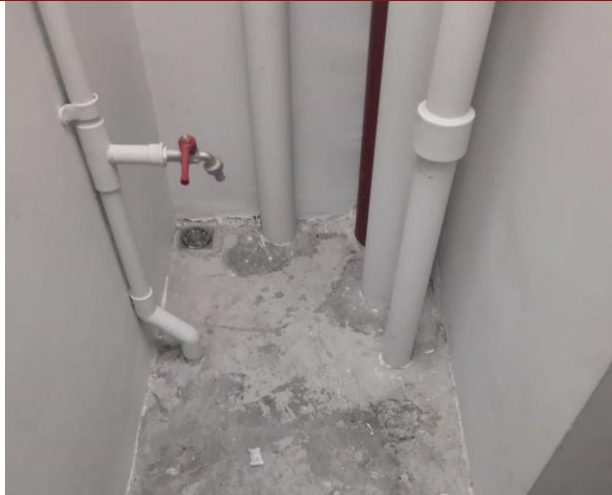
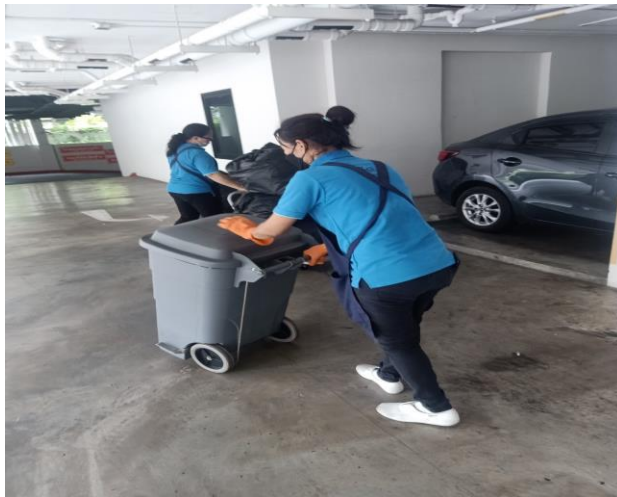
ภาพที่ 2.2-13 ระบบจัดการมูลฝอย

ห้องพักขยะรวม

ภายในห้องพักขยะรวม

ท่อระบายน้ำในห้องพักขยะรวม

ถังพักขยะประจำชั้น

ท่อระบายน้ำถึงพักขยะประจำชั้น

พนักงานขนขยะ

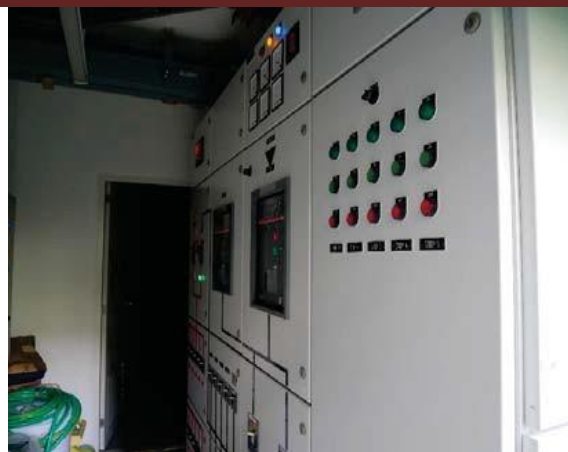
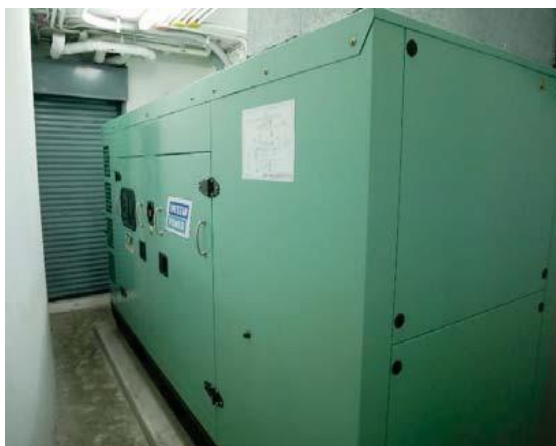
ภาพที่ 2.2-14 ระบบไฟฟ้าและสำรองไฟฟ้า

ตู้ควบคุมระบบไฟฟ้าอาคาร

ระบบสำรองไฟฟ้าฉุกเฉิน (Generator)

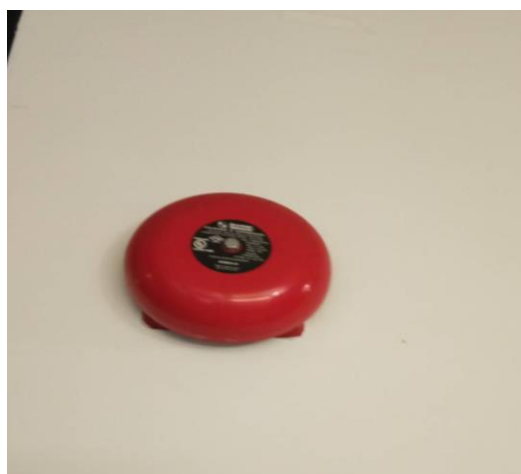
ภาพที่ 2.2-15 ระบบป้องกันอัคคีภัย

แผงแจ้งเตือนการเกิดเหตุอัคคีภัย

กริ่งสัญญาณแจ้งเตือน

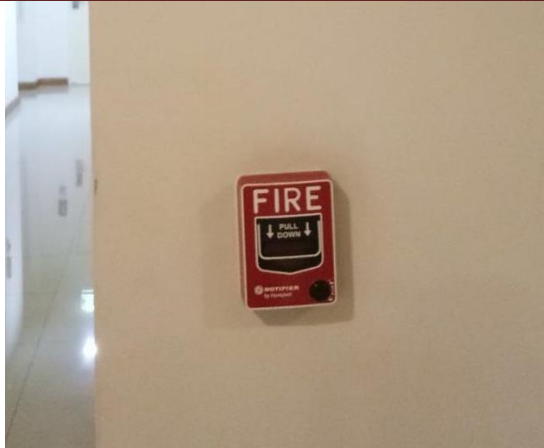
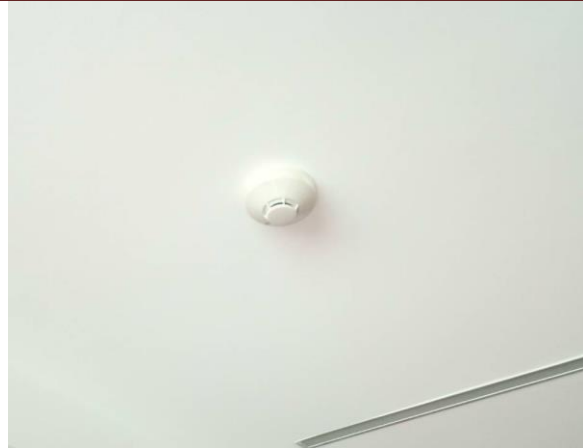
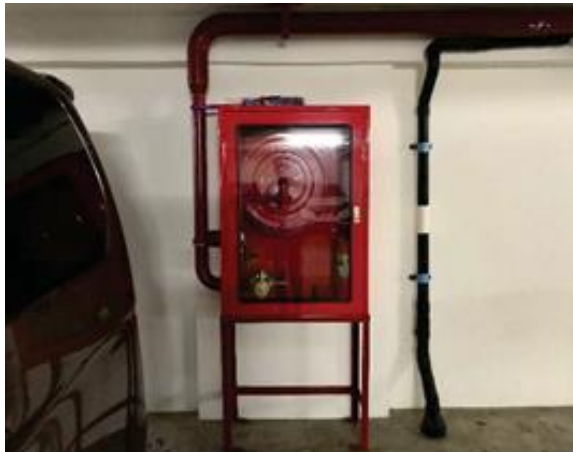
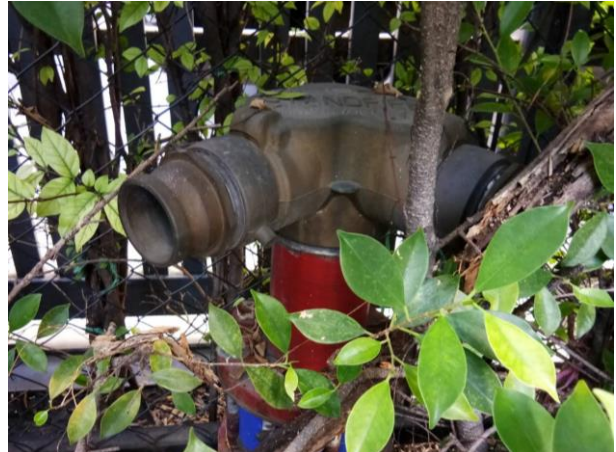
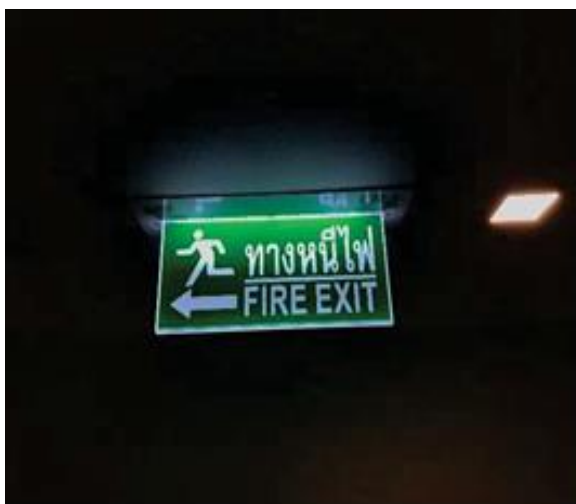
ภาพที่ 2.2-15 (ต่อ) ระบบป้องกันอัคคีภัย

เครื่องแจ้งเหตุโดยใช่มือดึง

เครื่องตรวจจับควัน

ตู้เก็บสายฉีดน้ำดับเพลิงพร้อมอุปกรณ์

หัวฉีดน้ำดับเพลิง

ป้ายบอกทางหนีไฟ

สภาพบันไดหนีไฟ
