สำเนาหนังสือเห็นชอบจาก สผ. และเงื่อนไขที่โครงการ  
ต้องปฏิบัติตาม (ระยะดำเนินการ)

เรื่อง รายงานการวิเคราะห์ผลกระทบสิ่งแวดล้อมโครงการ ทรี คอนโด สุขุมวิท ๕๐ ของบริษัท บิ๊ก ทรี แอสเสท จำกัด  
เรียน กรรมการผู้จัดการบริษัท บิ๊ก ทรี แอสเสท จำกัด

**สรุปมาตรการป้องกันและแก้ไขผลกระทบสิ่งแวดล้อม**  
**และมาตรการติดตามตรวจสอบผลกระทบสิ่งแวดล้อม**  
**ที่โครงการ ทรี คอนโด สุขุมวิท 50 ของบริษัท บิ๊ก ทรี แอสเสท จำกัด**  
**ต้องยึดถือปฏิบัติอย่างเคร่งครัด**

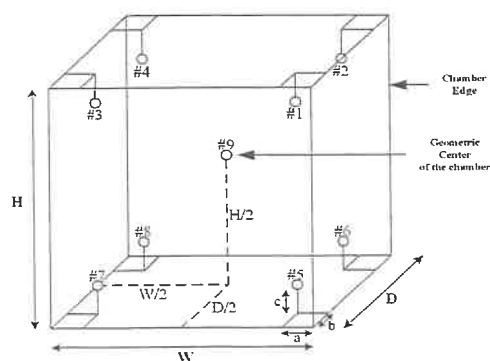
Figure 1 : Sensor Installation Location

This Instrument was calibration according to TLAS G-20 by comparison with calibrated thermocouple type T under no load condition. The Thermocouples were placed on nine points and located one thermocouple in each of the eight corners of the chamber and was away from the each wall of 5 cm to 10 cm. And placed the ninth thermocouple within 2.5 cm of the geometric center of the chamber.

Overall Ambient Temperature around the Chamber variation : 3.4 °C

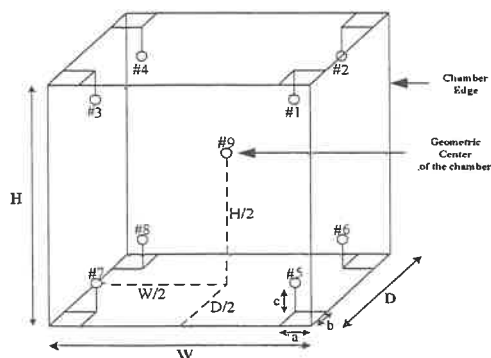
Figure 1 : Sensor Installation Location

This Instrument was calibration according to TLAS G-20 by comparison with calibrated thermocouple type T under no load condition. The Thermocouples were placed on nine points and located one thermocouple in each of the eight corners of the chamber and was away from the each wall of 5 cm to 10 cm. And placed the ninth thermocouple within 2.5 cm of the geometric center of the chamber.

Overall Ambient Temperature around the Chamber variation : 1.1 °C

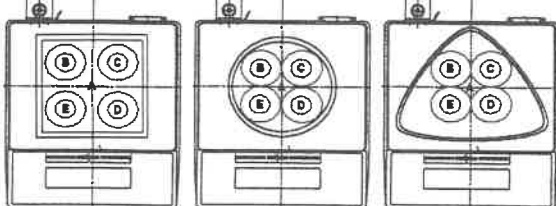
**Eccentric Error:** Weight to be 1/3 or 1/2 of Maximum capacity, taken from the center of the pan as a zero reference.

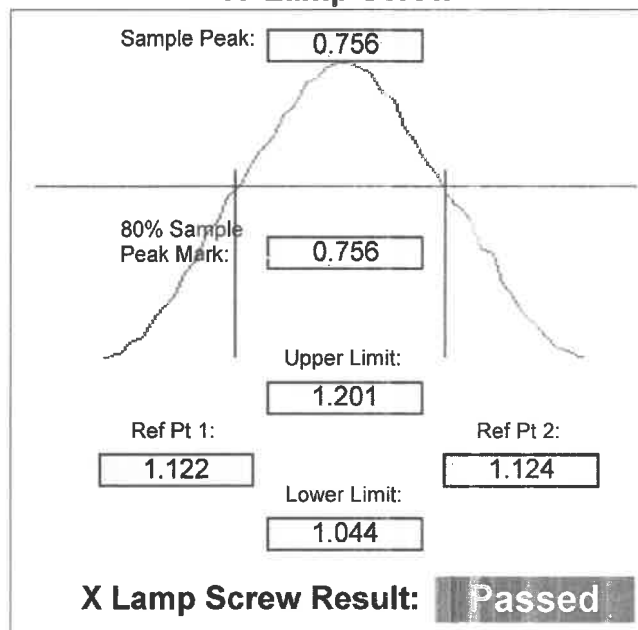
**'X' Lamp Screw**

**Peak Selected:** 324.80  
**Lamp Alignment:** Performed

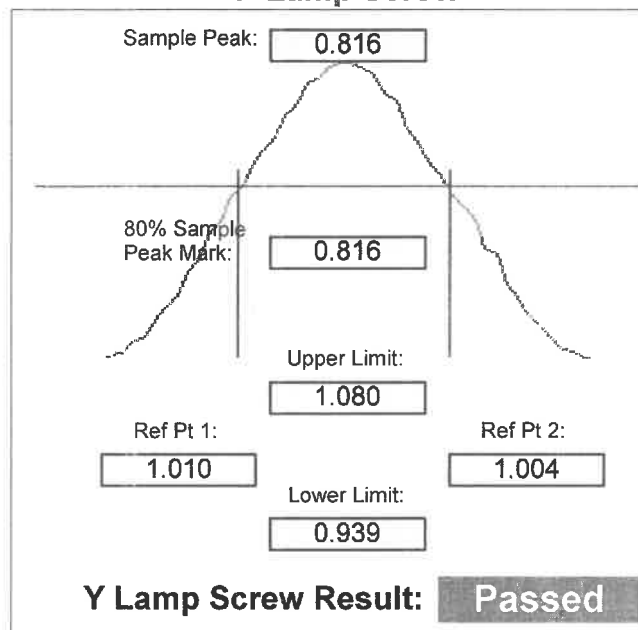
**'Y' Lamp Screw**

**Lamp Element(s):** Copper  
**Lamp Turret Position:** 3  
**Lamp Current(mA):** 4.00  
**Slit Width(nm):** 0.5  
**1st Order Wavelength(nm):** 324.80  
**Lamp Alignment:** Performed
