รายงานผลการปฏิบัติตามเงื่อนไขของมาตรการป้องกันและแก้ไข
ผลกระทบสิ่งแวดล้อม และมาตรการติดตามตรวจสอบคุณภาพสิ่งแวดล้อม
ประจำเดือน มกราคม ถึงเดือน มิถุนายน พ.ศ.2566
โครงการ เอสเซ้นท์ อุดรราชธานี

รายงานผลการปฏิบัติตามมาตรการป้องกัน
และแก้ไขผลกระทบสิ่งแวดล้อม
และมาตรการติดตามตรวจสอบผลกระทบสิ่งแวดล้อม

โครงการ เอสเซ้นท์ อุบลราชธานี

(เดือนมกราคม- เดือนมิถุนายน พ.ศ. 2566)

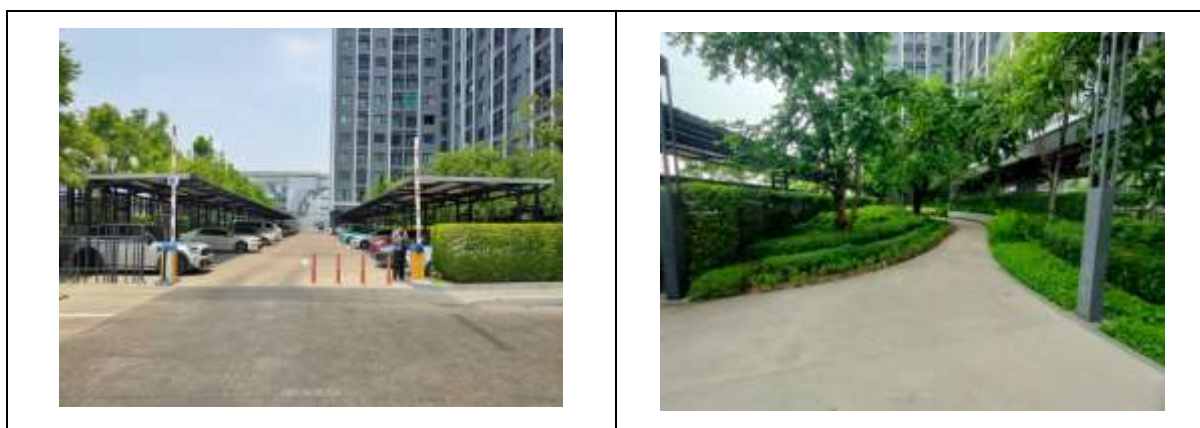
ผลการปฏิบัติตามมาตรการป้องกันและแก้ไขผลกระทบสิ่งแวดล้อม (ระยะดำเนินการ) คุณภาพอากาศ

ทางโครงการมีเจ้าหน้าที่ดูแลรักษาความสะอาด และจัดภูมิทัศน์พื้นที่สีเขียวภายในโครงการให้มีระเบียบเรียบร้อยอยู่เสมอ

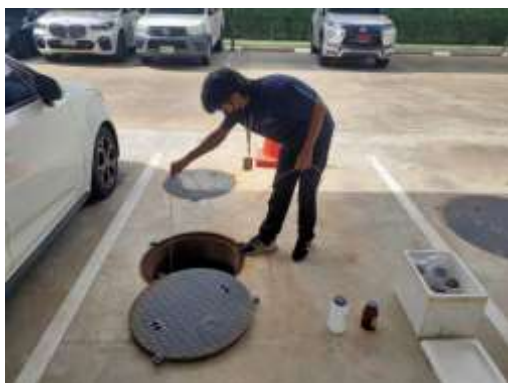
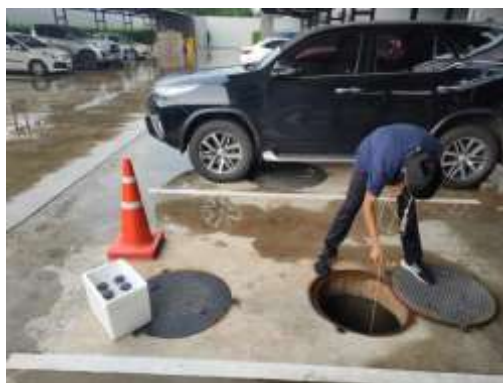
(1) ระบบบำบัดน้ำเสียรวม ชุดที่ 1

ดัชนีผลกระทบ สิ่งแวดล้อม	บริเวณที่ตรวจ	พารามิเตอร์	วิธีตรวจสอบ	ความถี่ในการ ตรวจสอบ	ผู้รับผิดชอบ
5. น้ำเสีย 5.1 ประสิทธิภาพ ของระบบบำบัด น้ำเสีย 1.คุณภาพน้ำทิ้ง ก่อนการบำบัด	บ่อปรับสภาพ	- pH -BOD -Suspended Solids -Settle able Solids -Total Dissolved Solids - Sulfide -TKN -Fat Oil & Grease -Total Coliform Bacteria -Fecal Coliform Bacteria	เก็บและวิเคราะห์ ตัวอย่างด้วยวิธี มาตรฐานตาม ประกาศ กระทรวงดีและ สิ่งแวดล้อมเรื่อง กำหนดมาตรฐาน ควบคุมการ ระบายน้ำทิ้งจาก อาคารบาง ประเภทและบาง ขนาด พ.ศ.2548	- เดือนละ 1 ครั้ง ตลอดระยะเวลาเปิด ดำเนินการ	นิติบุคคลอาคารชุด

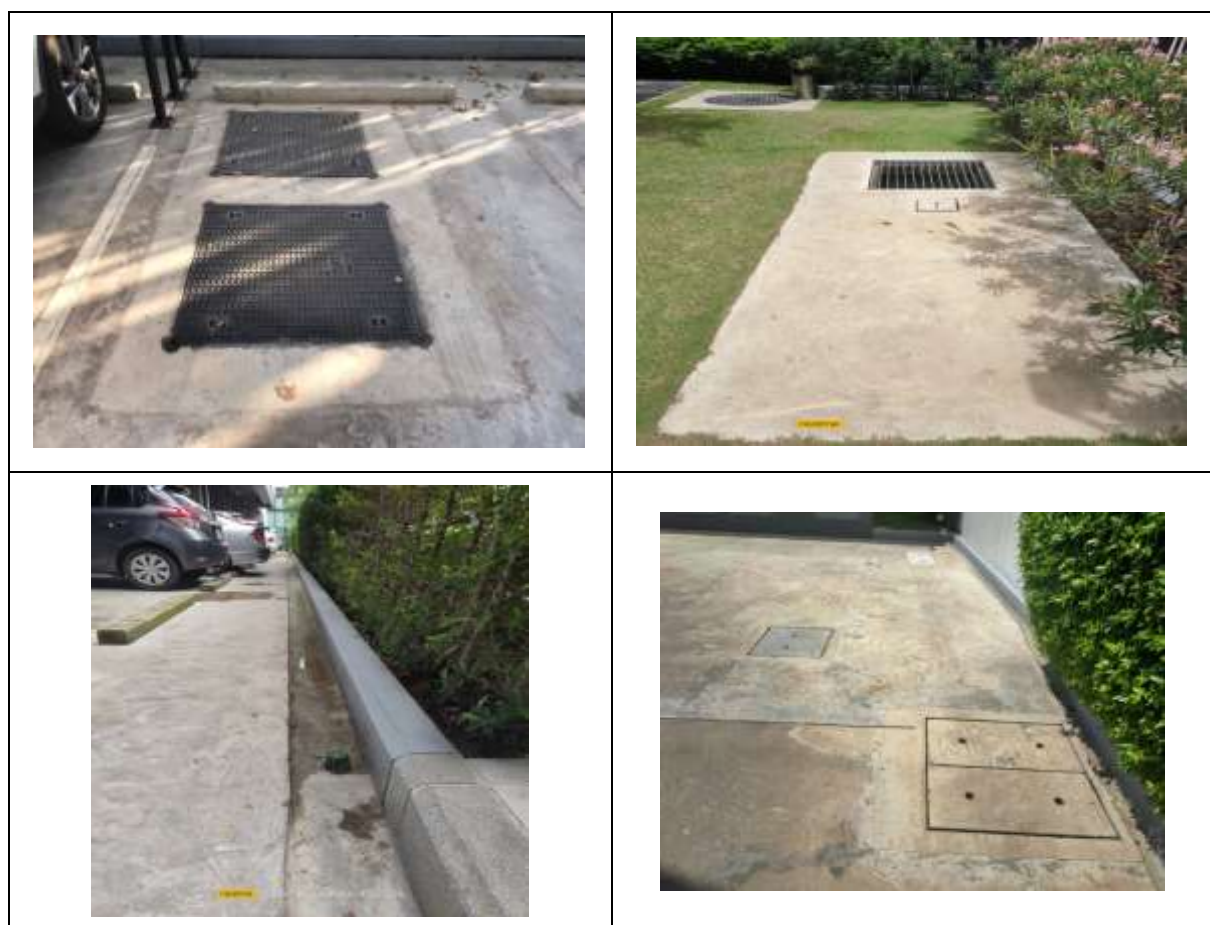
ดัชนีผลกระทบ สิ่งแวดล้อม	บริเวณที่ตรวจ	พารามิเตอร์	วิธีตรวจสอบ	ความถี่ในการ ตรวจสอบ	ผู้รับผิดชอบ
6.การระบายน้ำ	1) บ่อหน่วงน้ำ บ่อพักน้ำ และท่อ ระบายน้ำ ภายใน โครงการ	- การสะสมของ ตะกอนดินในบ่อ พัก และท่อ ระบายน้ำ	ตรวจสอบโดย เจ้าหน้าที่	เดือนละ 1 ครั้ง ตลอดระยะเวลา เปิดดำเนินการ	นิติบุคคล
	2) การทำงาน ของเครื่องสูบน้ำ	- สภาพพร้อมใช้ งาน - อายุการใช้งาน	ตรวจสอบโดย เจ้าหน้าที่	3 เดือน / ครั้ง ตลอดระยะเวลา เปิดดำเนินการ	นิติบุคคล

การปฏิบัติตามมาตรการป้องกันและแก้ไขผลกระทบสิ่งแวดล้อม (ระยะดำเนินการ) การระบายน้ำ

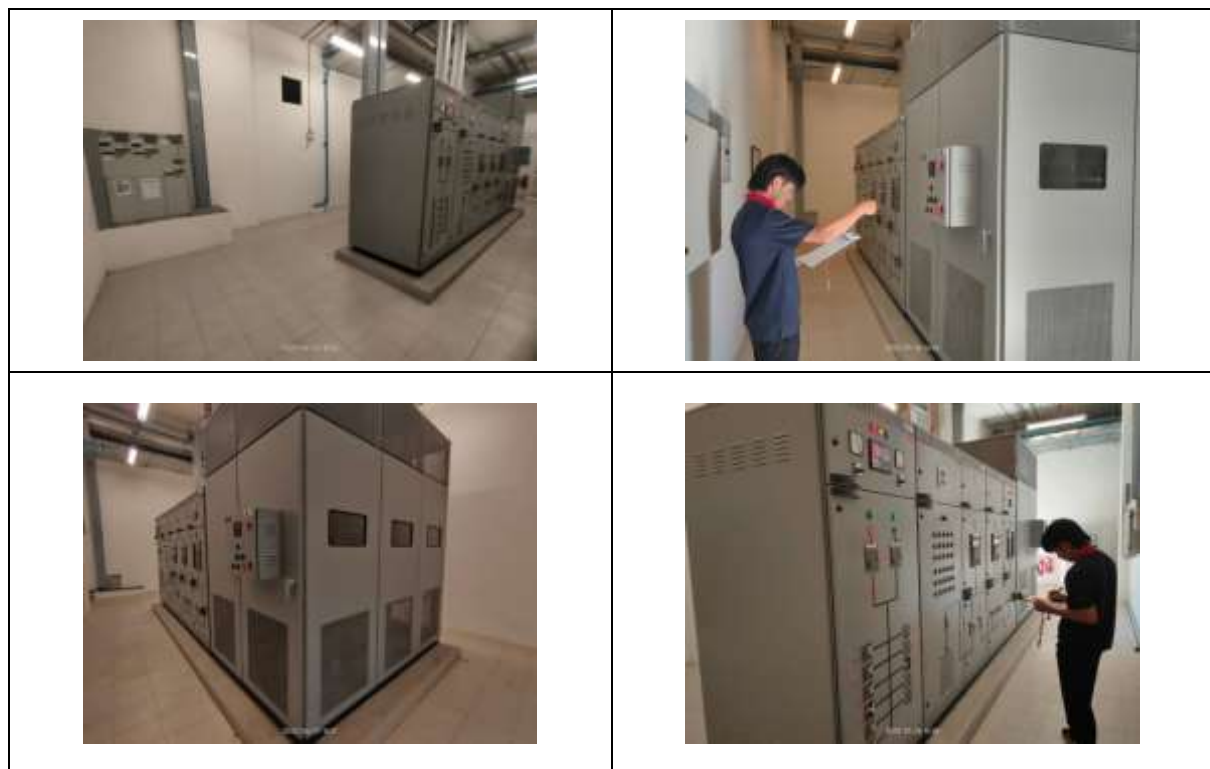
ดัชนีผลกระทบ สิ่งแวดล้อม	บริเวณที่ตรวจ	พารามิเตอร์	วิธีตรวจสอบ	ความถี่ในการ ตรวจสอบ	ผู้รับผิดชอบ
8.ระบบไฟฟ้า	1) หม้อแปลง ไฟฟ้า - ป้ายเตือนระวัง อันตราย	-สภาพดี มองเห็นได้ ชัดเจนและไม่ลบ เลือน	-ตรวจสอบโดย เจ้าหน้าที่	ทุกวันตลอด ระยะเวลาเปิด ดำเนินการ	นิติบุคคล
	- บริเวณโดยรอบ หม้อแปลงไฟฟ้า	-มีสภาพโล่งไม่มี สิ่งกีดขวาง	-ตรวจสอบโดย เจ้าหน้าที่	ทุกวันตลอด ระยะเวลาเปิด ดำเนินการ	นิติบุคคล
	2) อุปกรณ์ไฟฟ้า	-สภาพพร้อมใช้ งาน - อายุการใช้งาน	-ตรวจสอบโดย เจ้าหน้าที่	3 เดือน / ครั้ง ตลอดระยะเวลา เปิดดำเนินการ	นิติบุคคล

การปฏิบัติตามมาตรการป้องกันและแก้ไขผลกระทบสิ่งแวดล้อม (ระยะดำเนินการ) ระบบไฟฟ้า

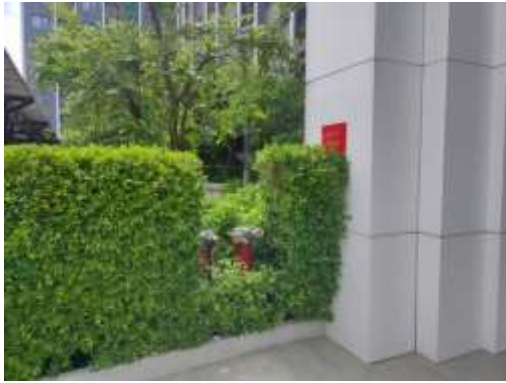
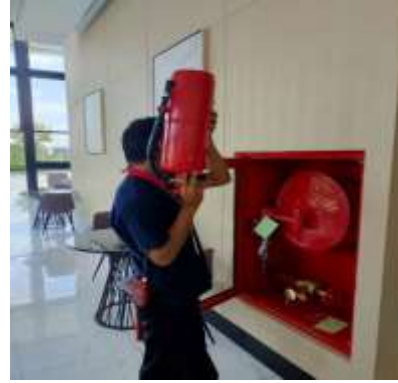
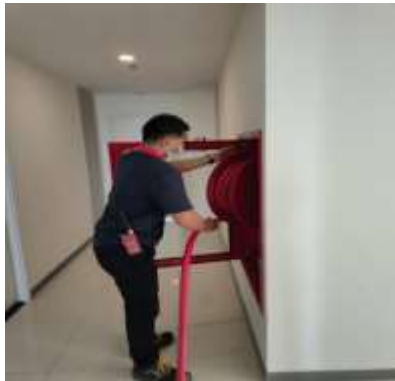
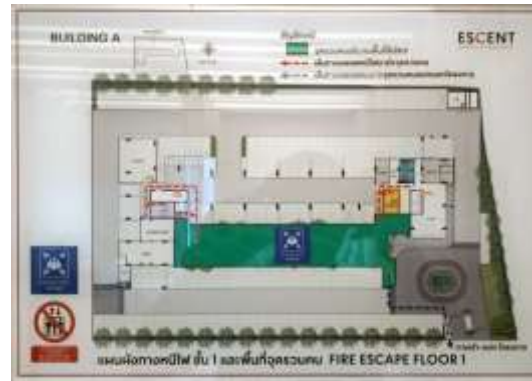
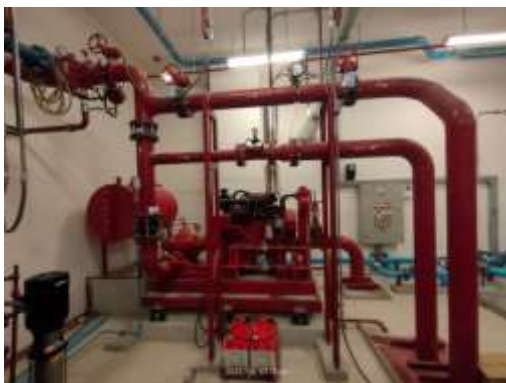
การปฏิบัติตามมาตรการป้องกันและแก้ไขผลกระทบสิ่งแวดล้อม (ระยะดำเนินการ) ระบบป้องกันอัคคีภัย
ทางโครงการมีเจ้าหน้าที่ตรวจสอบอุปกรณ์ดับเพลิง ระบบจ่ายไฟสำรอง และอุปกรณ์เตือนภัยให้อยู่ใน
สภาพพร้อมใช้งานเสมอ

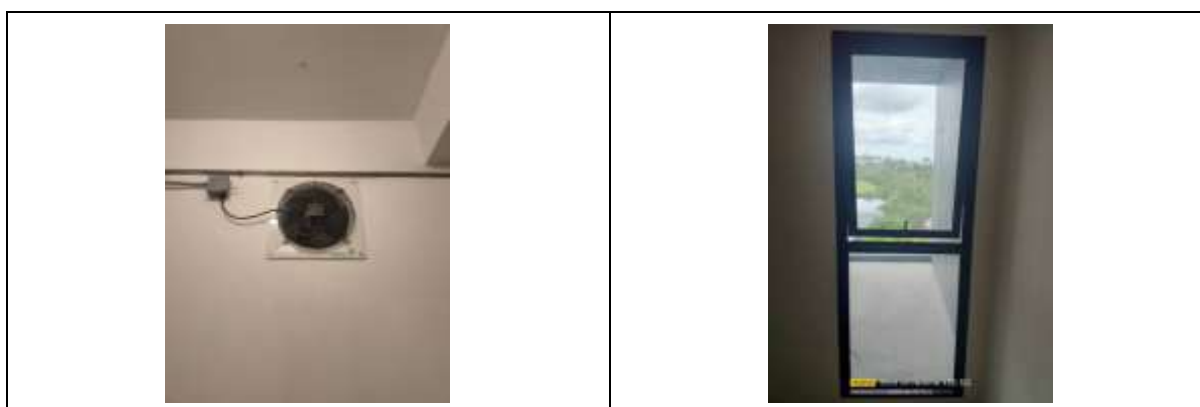
การปฏิบัติตามมาตรการป้องกันและแก้ไขผลกระทบสิ่งแวดล้อม (ระยะดำเนินการ) ระบบระบายอากาศ
ทางโครงการมีเจ้าหน้าที่ตรวจสอบความผิดปกติ และซ่อมบำรุงรักษาระบบ ประจำเดือน
