# บทที่ 3

ผลการปฏิบัติตามมาตรการ  
ติดตามตรวจสอบผลกระทบ  
สิ่งแวดล้อม

ตามที่นิคมอุตสาหกรรมชุดโครงการ นิซ โมโน แฉ่งวัฒนะ เฟส 1 ได้ดำเนินการปฏิบัติตามมาตรการติดตามตรวจสอบผลกระทบสิ่งแวดล้อมที่เสนอในรายงานการประเมินผลกระทบสิ่งแวดล้อม (EIA) โดยผลการสำรวจสภาพโครงการร่วมกับการสัมภาษณ์เจ้าหน้าที่โครงการ ดังแสดงรายละเอียดในตารางที่ 3

โครงการ นิข โมโน แสงวัฒนะ เฟส 1 ของบริษัท บริษัท เสนาเอชเอชพี 11 จำกัด

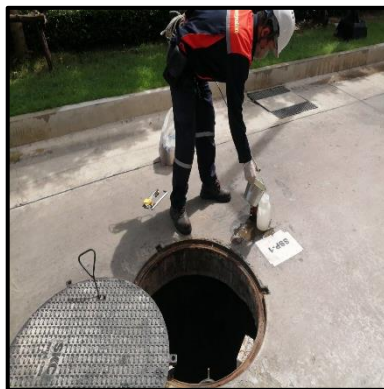
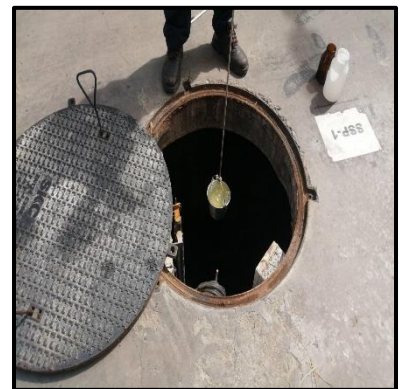
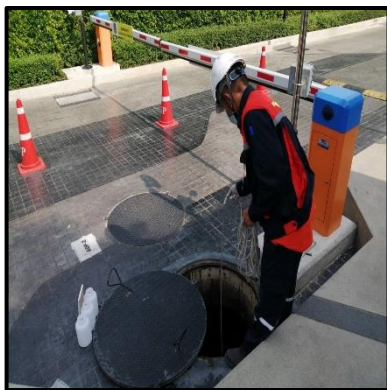
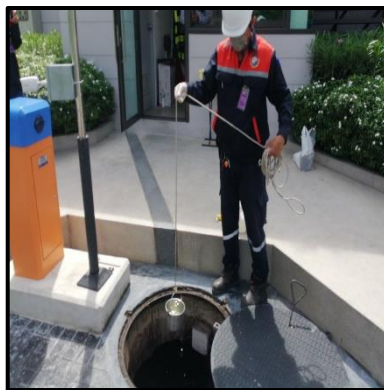
การตรวจวัดคุณภาพน้ำทิ้ง ทำการเก็บตัวอย่างคุณภาพน้ำ 2 จุด ได้แก่ จุดรวบรวมน้ำเสียเข้าระบบบำบัดน้ำเสียจำนวน 1 จุด และบ่อพักน้ำสุดท้ายของระบบก่อนระบายลงสู่ระบบระบายน้ำบนถนนสาธารณะจำนวน 1 จุด เดือนละ 1 ครั้ง

การตรวจวัดคุณภาพน้ำในสระว่ายน้ำ ทำการเก็บตัวอย่างคุณภาพน้ำ 2 จุด ได้แก่ น้ำในสระว่ายน้ำที่บริเวณฝัมน้ำ จำนวน 1 จุด และน้ำในสระว่ายน้ำที่ความลึกกึ่งกลางสระ จำนวน 1 จุด เดือนละ 1 ครั้ง
