บทที่ 3 ผลการติดตามตรวจสอบผลกระทบสิ่งแวดล้อม

การดำเนินงานที่ผ่านมาของโครงการเหมืองแร่หินอุตสาหกรรมชนิดหินปูน เพื่ออุตสาหกรรมก่อสร้างของนางฉลวย ศรีสุวรรณ ประทานบัตรที่ 21261/15628 ทำการรวบรวมผลการตรวจวัดที่เสนอในรายงานผลการปฏิบัติตามมาตรการป้องกันและแก้ไขผลกระทบสิ่งแวดล้อมและมาตรการติดตามตรวจสอบผลกระทบสิ่งแวดล้อมในช่วงปี 2558-2565 และผลการตรวจวัดครั้งสุดท้าย (เดือนเมษายน 2566) รวมทั้งผลการตรวจวัดคุณภาพสิ่งแวดล้อมจากรายงานการประเมินผลกระทบสิ่งแวดล้อมของโครงการ (2541) มารวบรวมไว้ในรายงานฉบับนี้ด้วย เพื่อเป็นการเปรียบเทียบคุณภาพสิ่งแวดล้อมระหว่างก่อนมีโครงการและหลังจากมีโครงการ เอกสารรับรองผลการตรวจวัดคุณภาพสิ่งแวดล้อมนำเสนอตั้งเอกสารแนบ 11 และเอกสารรับรองห้องปฏิบัติการตั้งเอกสารแนบ 12

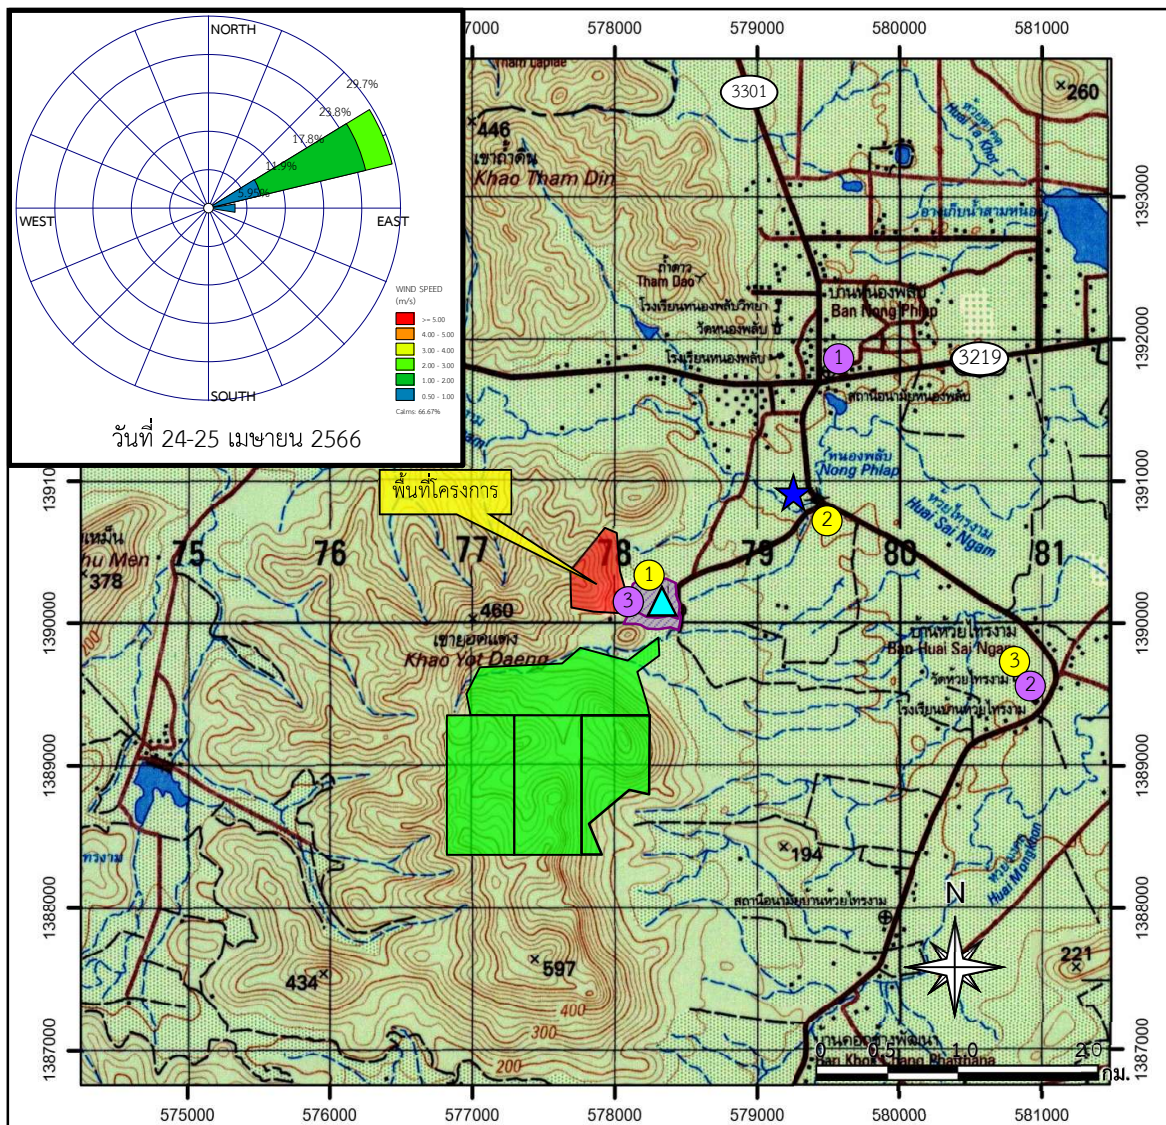
รูปที่ 3.1-1

สถานีตรวจวัดคุณภาพสิ่งแวดล้อม

2) ตำแหน่งพิกัดของสถานีตรวจวัด (รูปที่ 3.1-1)

2) ตำแหน่งพิกัดของสถานที่ตรวจวัด (รูปที่ 3.1-1)

2) ตำแหน่งพิกัดของสถานีเก็บตัวอย่าง (รูปที่ 3.1-1)

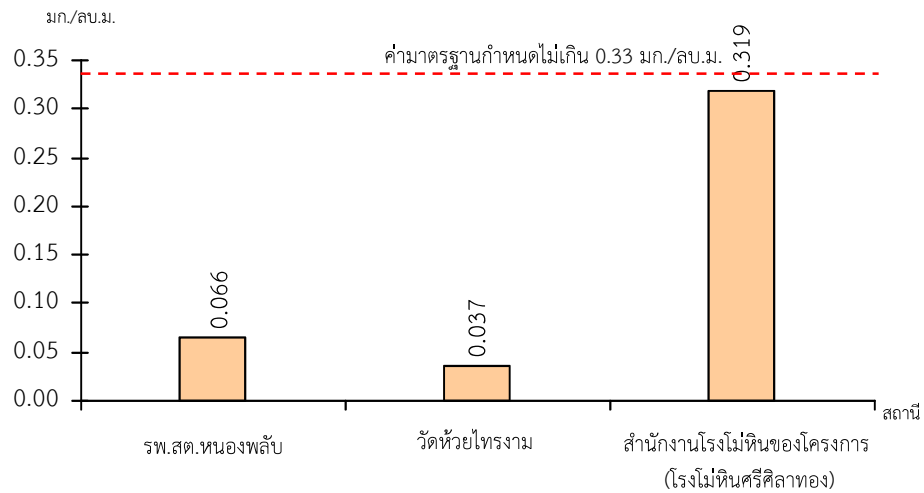
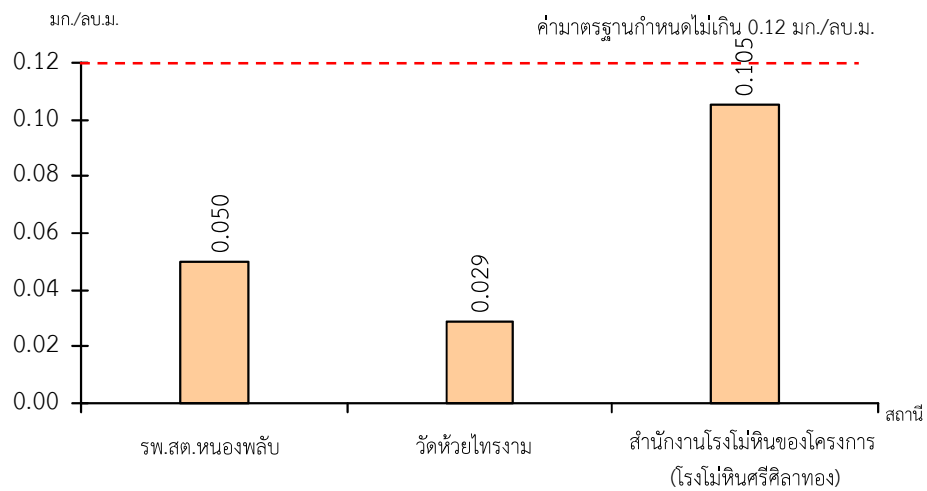
รูปที่ 3.1-2

ฝุ่นละอองรวม

ฝุ่นละอองที่มีขนาดไม่เกิน 10 ไมครอน

ผลการตรวจวัดคุณภาพอากาศ ระหว่างวันที่ 24-25 เมษายน 2566

ผลการตรวจวัดคุณภาพอากาศ ระหว่างวันที่ 24-25 เมษายน 2566 ดังตารางที่ 3.1-1 และรูปที่ 3.1-2 มีรายละเอียดดังนี้

รพ.สต.หนองพลับ พบว่า ความเข้มข้นของฝุ่นละอองรวม มีค่าเท่ากับ 0.066 มก./ลบ.ม. และความเข้มข้นของฝุ่นละอองที่มีขนาดไม่เกิน 10 ไมครอน มีค่าเท่ากับ 0.050 มก./ลบ.ม.

วัดห้วยไทรงาม พบว่า ความเข้มข้นของฝุ่นละอองรวม มีค่าเท่ากับ 0.037 มก./ลบ.ม. และความเข้มข้นของฝุ่นละอองที่มีขนาดไม่เกิน 10 ไมครอน มีค่าเท่ากับ 0.029 มก./ลบ.ม.

สำนักงานโรงโม่หินของโครงการ (โรงโม่หินศรีศิลาทอง) พบว่า ความเข้มข้นของฝุ่นละอองรวม มีค่าเท่ากับ 0.319 มก./ลบ.ม. และความเข้มข้นของฝุ่นละอองที่มีขนาดไม่เกิน 10 ไมครอน มีค่าเท่ากับ 0.105 มก./ลบ.ม.

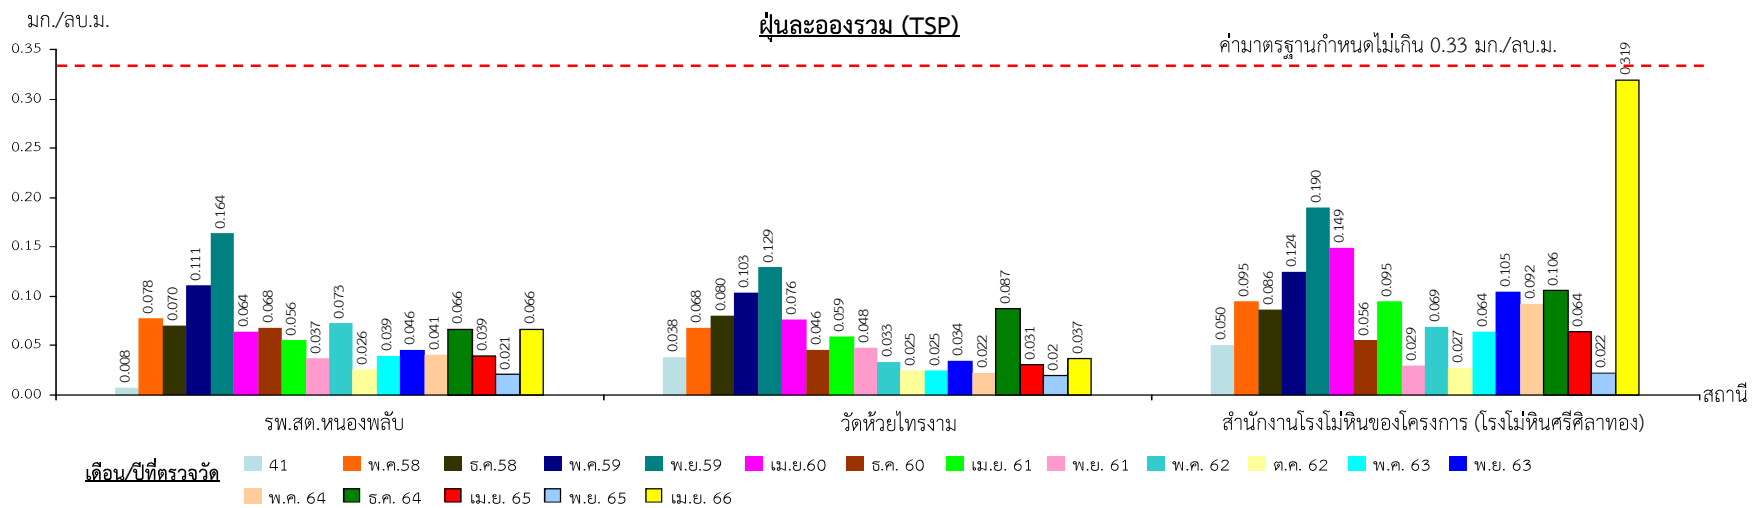
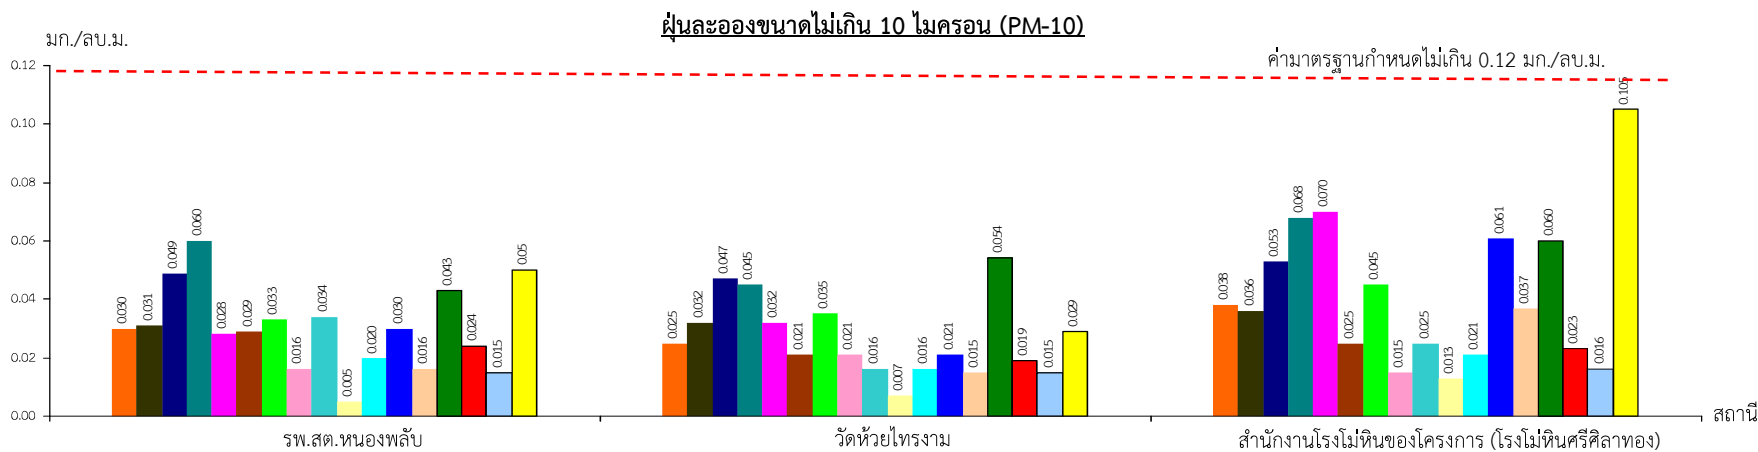
ผลการตรวจวัดคุณภาพอากาศที่เสนอไว้ในรายงานการประเมินผลกระทบสิ่งแวดล้อม (2542) และผลการตรวจวัดคุณภาพอากาศที่เสนอในรายงานการปฏิบัติตามมาตรการป้องกันและแก้ไขผลกระทบสิ่งแวดล้อมและมาตรการติดตามตรวจสอบผลกระทบสิ่งแวดล้อม ในช่วงปี 2558-2565 และผลการตรวจวัดครั้งล่าสุด (เดือนเมษายน 2566) ดังตารางที่ 3.1-2 และรูปที่ 3.1-3 มีการตรวจวัดคุณภาพอากาศ จำนวน 3 สถานี รายละเอียดดังนี้

รพ.สต.หนองพลับ พบว่า ความเข้มข้นของฝุ่นละอองรวม มีค่าเท่ากับ 0.008-0.164 มก./ลบ.ม. และความเข้มข้นของฝุ่นละอองที่มีขนาดไม่เกิน 10 ไมครอน มีค่าเท่ากับ 0.005-0.060 มก./ลบ.ม.

วัดห้วยไทรงาม พบว่า ความเข้มข้นของฝุ่นละอองรวม มีค่าเท่ากับ 0.020-0.129 มก./ลบ.ม. และความเข้มข้นของฝุ่นละอองที่มีขนาดไม่เกิน 10 ไมครอน มีค่าเท่ากับ 0.007-0.054 มก./ลบ.ม.

สำนักงานโรงโม่หินของโครงการ (โรงโม่หินศรีศิลาทอง) พบว่า ความเข้มข้นของฝุ่นละอองรวม มีค่าเท่ากับ 0.022-0.319 มก./ลบ.ม. และความเข้มข้นของฝุ่นละอองที่มีขนาดไม่เกิน 10 ไมครอน มีค่าเท่ากับ 0.013-0.105 มก./ลบ.ม.

ผลการตรวจวัดคุณภาพอากาศที่ผ่านมาจนถึงปัจจุบัน พบว่า ผลการตรวจวัดทั้งหมดมีค่าอยู่ในเกณฑ์มาตรฐาน

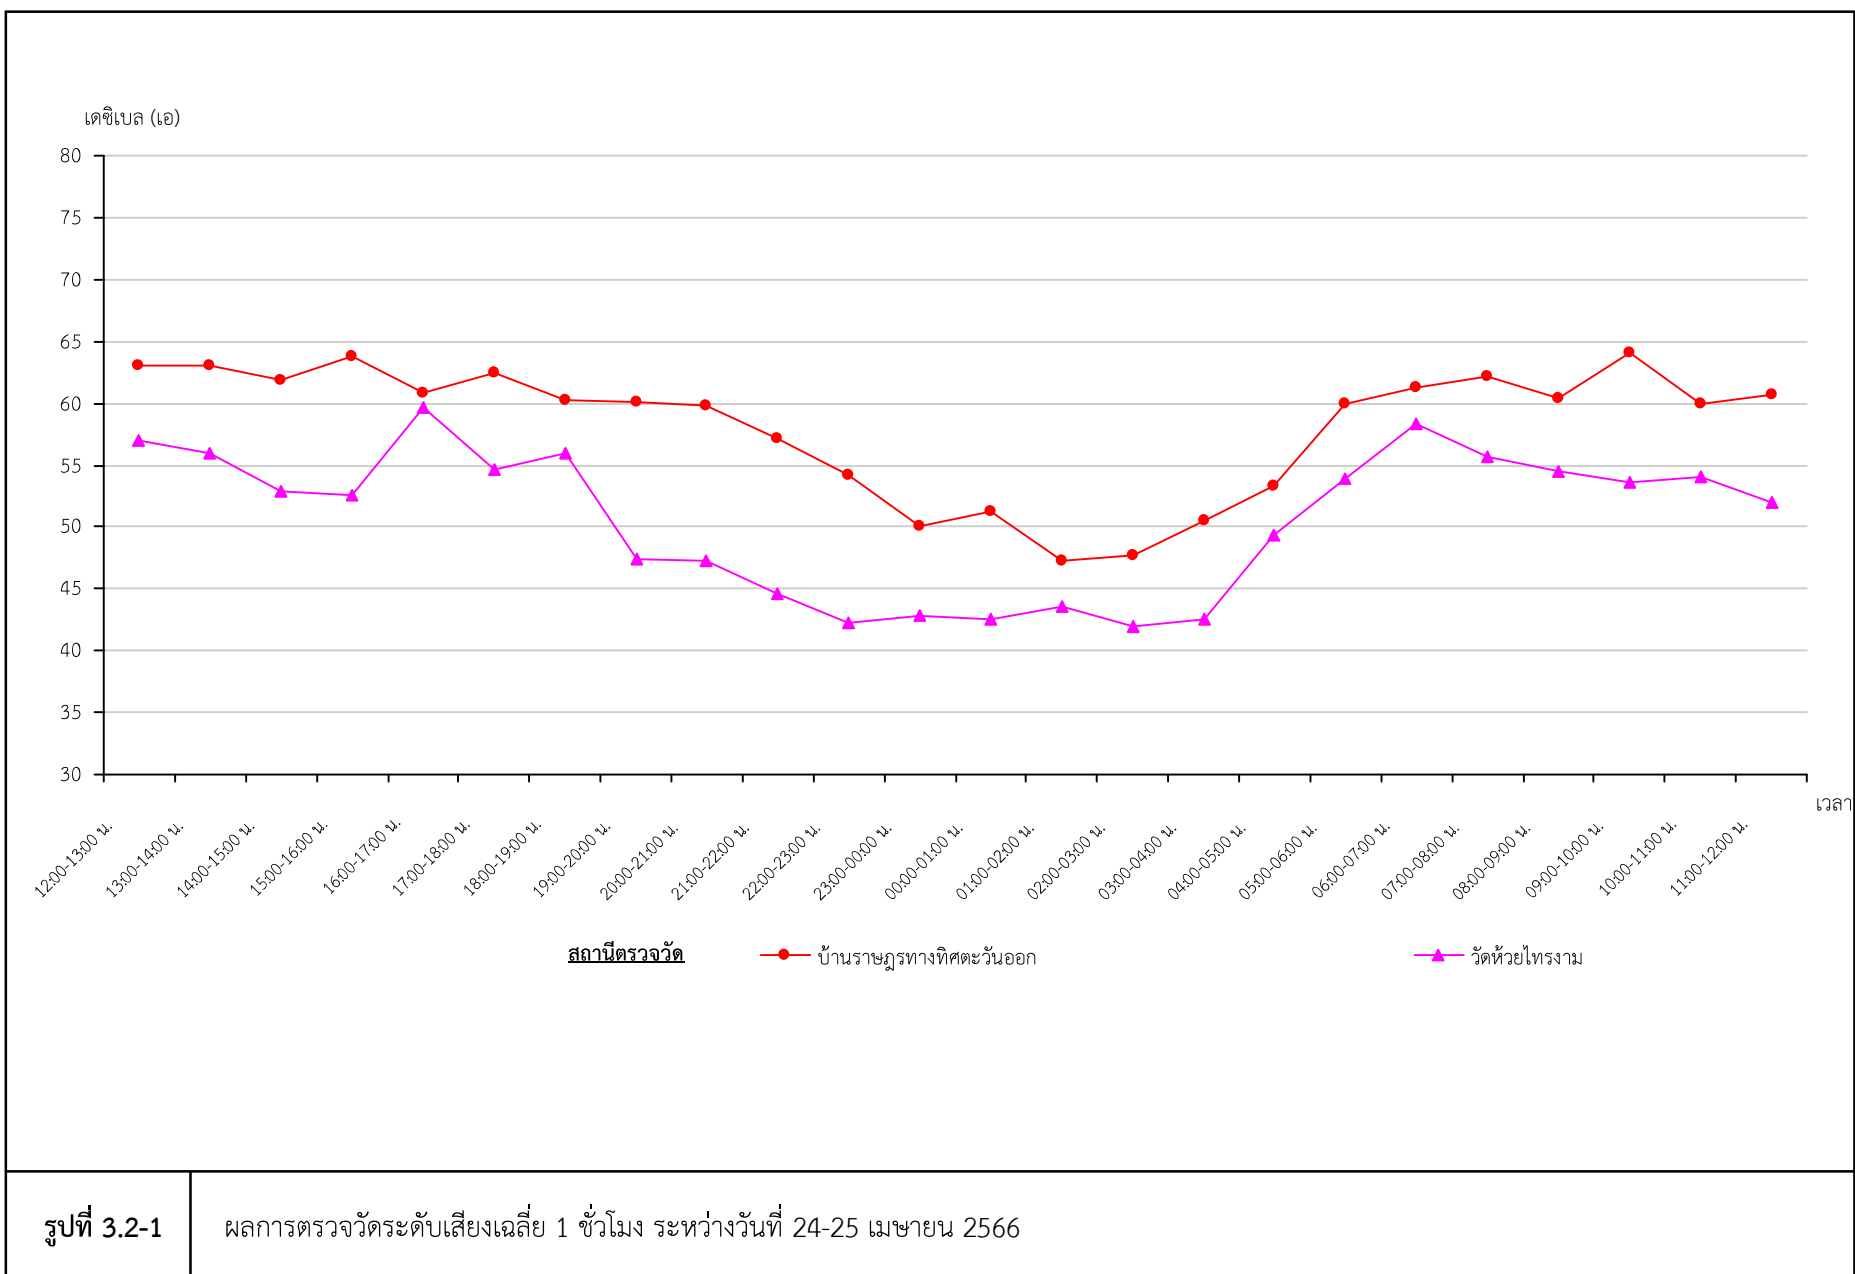
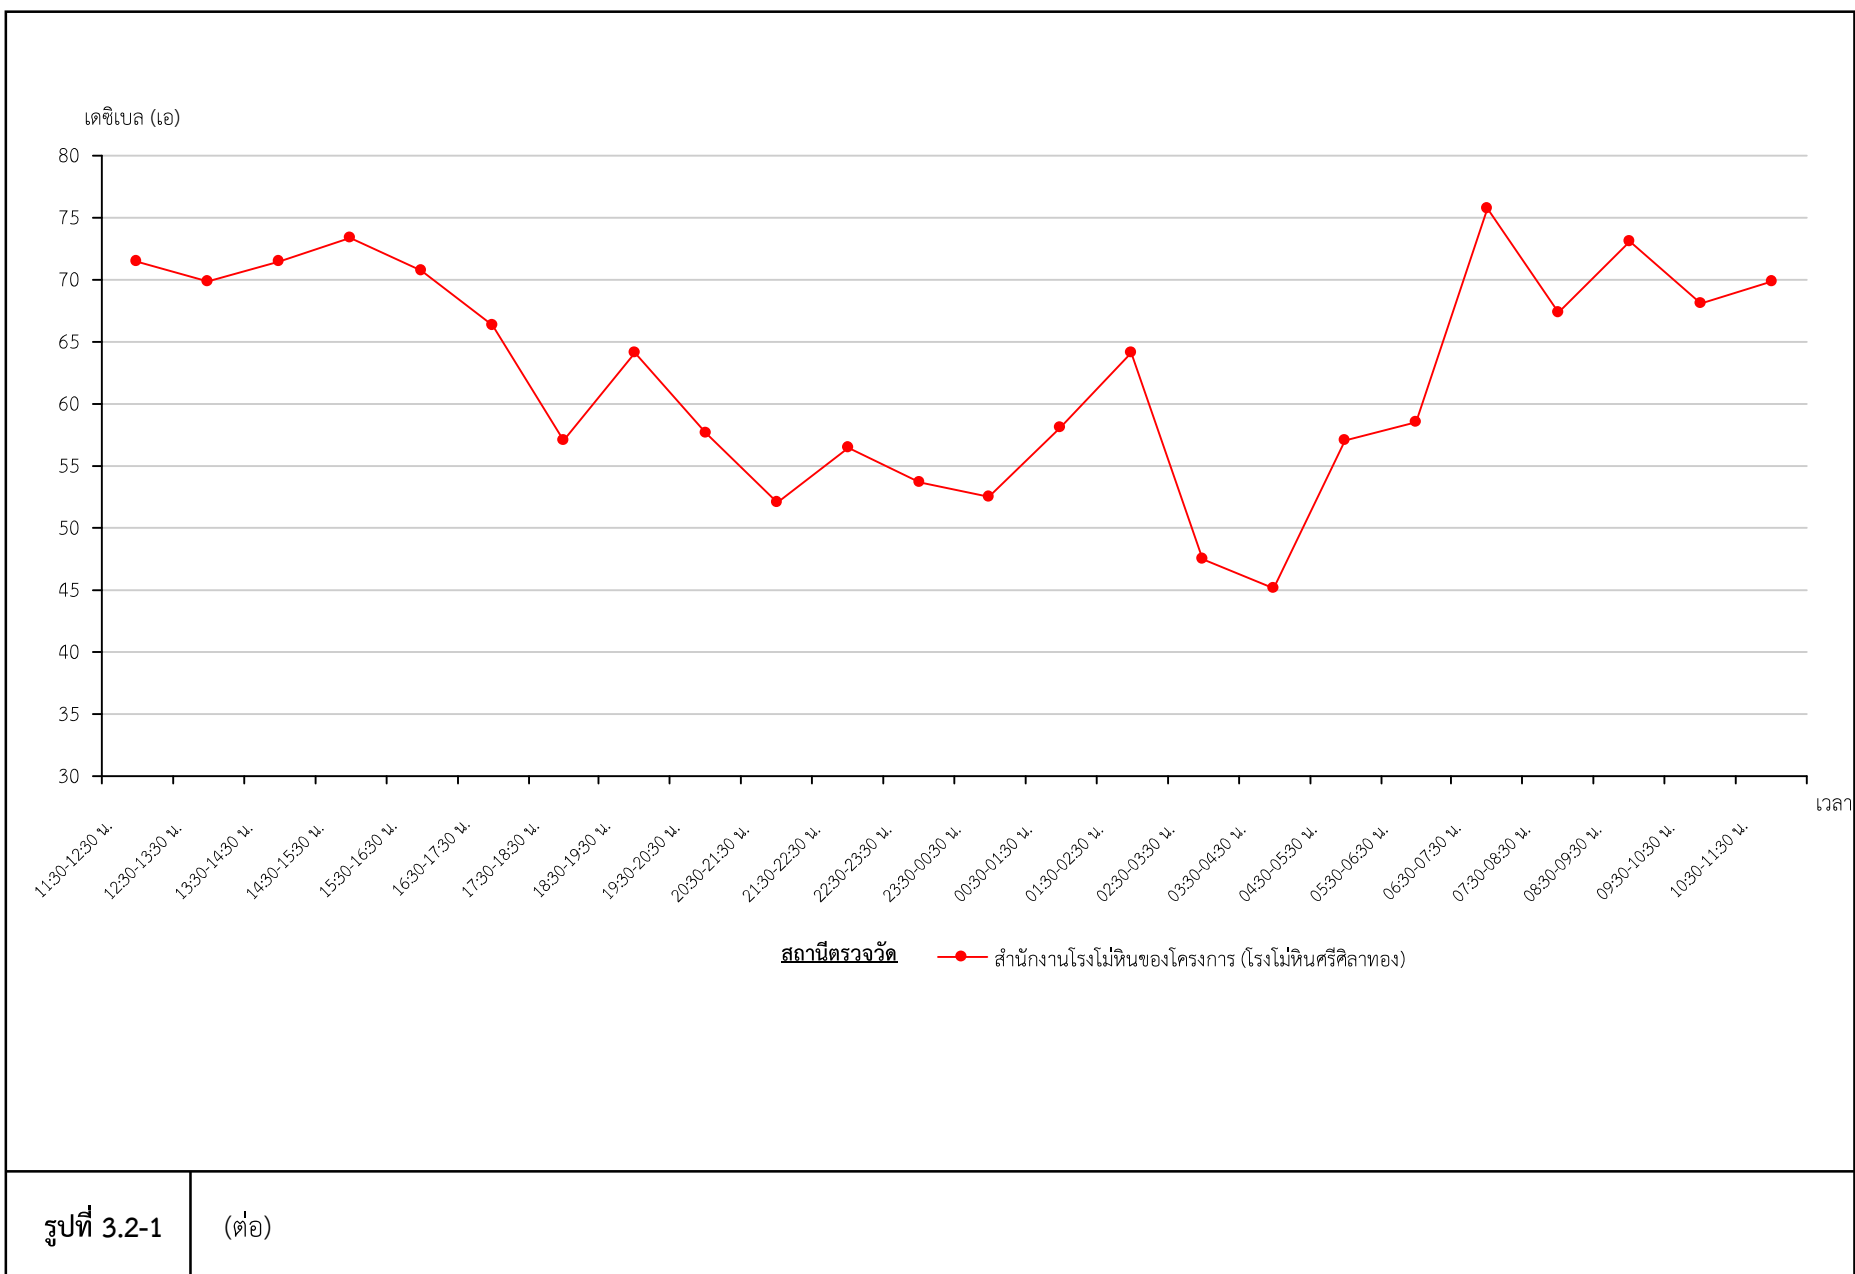
ผลการตรวจวัดระดับเสียงเฉลี่ย 1 ชั่วโมง ระหว่างวันที่ 24-25 เมษายน 2566 ดังรูปที่ 3.2-1 ผลการตรวจวัดระดับเสียงเฉลี่ย 24 ชั่วโมง และระดับเสียงสูงสุดดังตารางที่ 3.2-1 และรูปที่ 3.2-2 มีรายละเอียดดังนี้

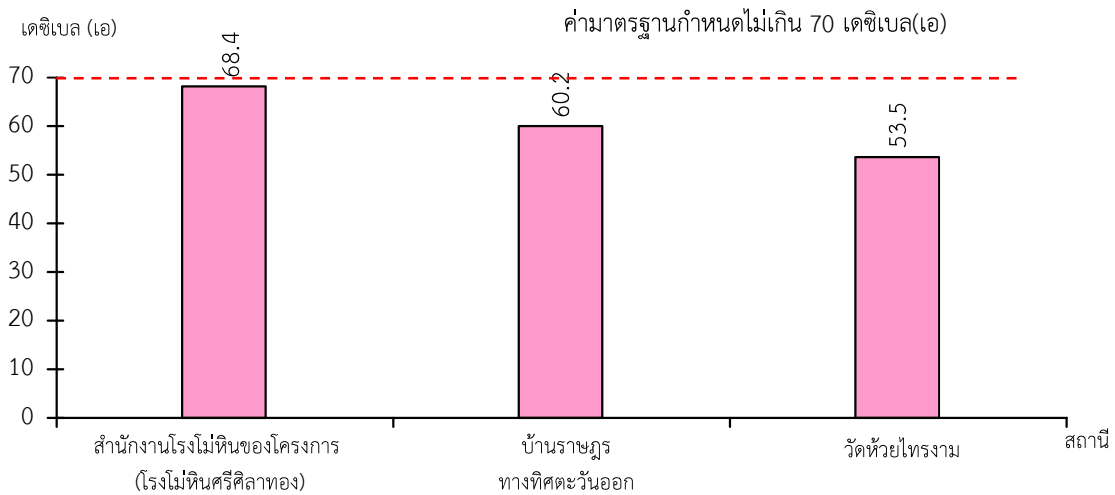
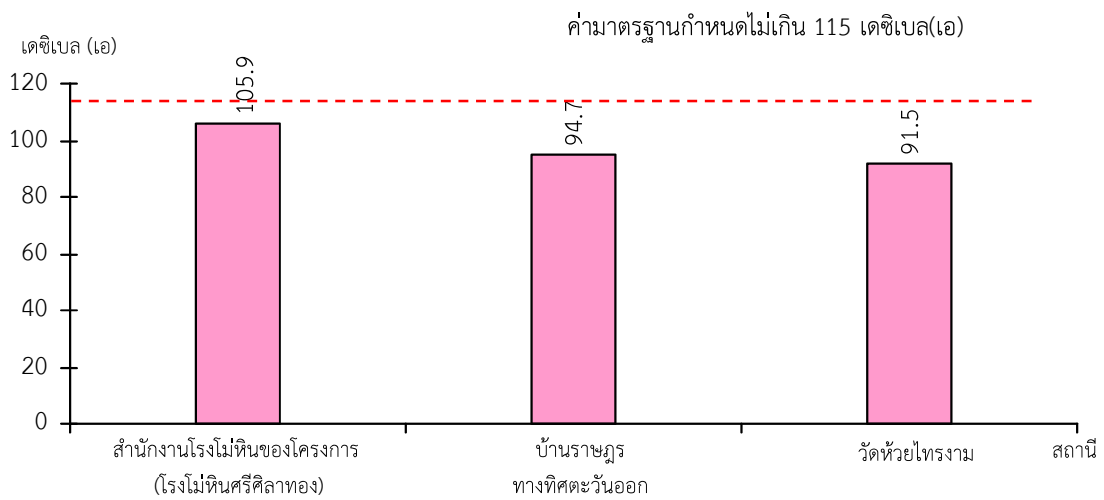
รูปที่ 3.2-2

ระดับเสียงเฉลี่ย 24 ชั่วโมง

ระดับเสียงสูงสุด

ผลการตรวจวัดระดับเสียง ระหว่างวันที่ 24-25 เมษายน 2566

สำนักงานโรงโม่หินของโครงการ (โรงโม่หินศรีศิลาทอง) พบว่า ระดับเสียงเฉลี่ย 24 ชั่วโมง มีค่าเท่ากับ 68.4 เดซิเบล(เอ) และระดับเสียงสูงสุด มีค่าเท่ากับ 105.9 เดซิเบล(เอ)

บ้านราษฎรทางทิศตะวันออก พบว่า ระดับเสียงเฉลี่ย 24 ชั่วโมง มีค่าเท่ากับ 60.2 เดซิเบล(เอ) และระดับเสียงสูงสุด มีค่าเท่ากับ 94.7 เดซิเบล(เอ)

วัดห้วยไทรงาม พบว่า ระดับเสียงเฉลี่ย 24 ชั่วโมง มีค่าเท่ากับ 53.5 เดซิเบล(เอ) และระดับเสียงสูงสุด มีค่าเท่ากับ 91.5 เดซิเบล(เอ)

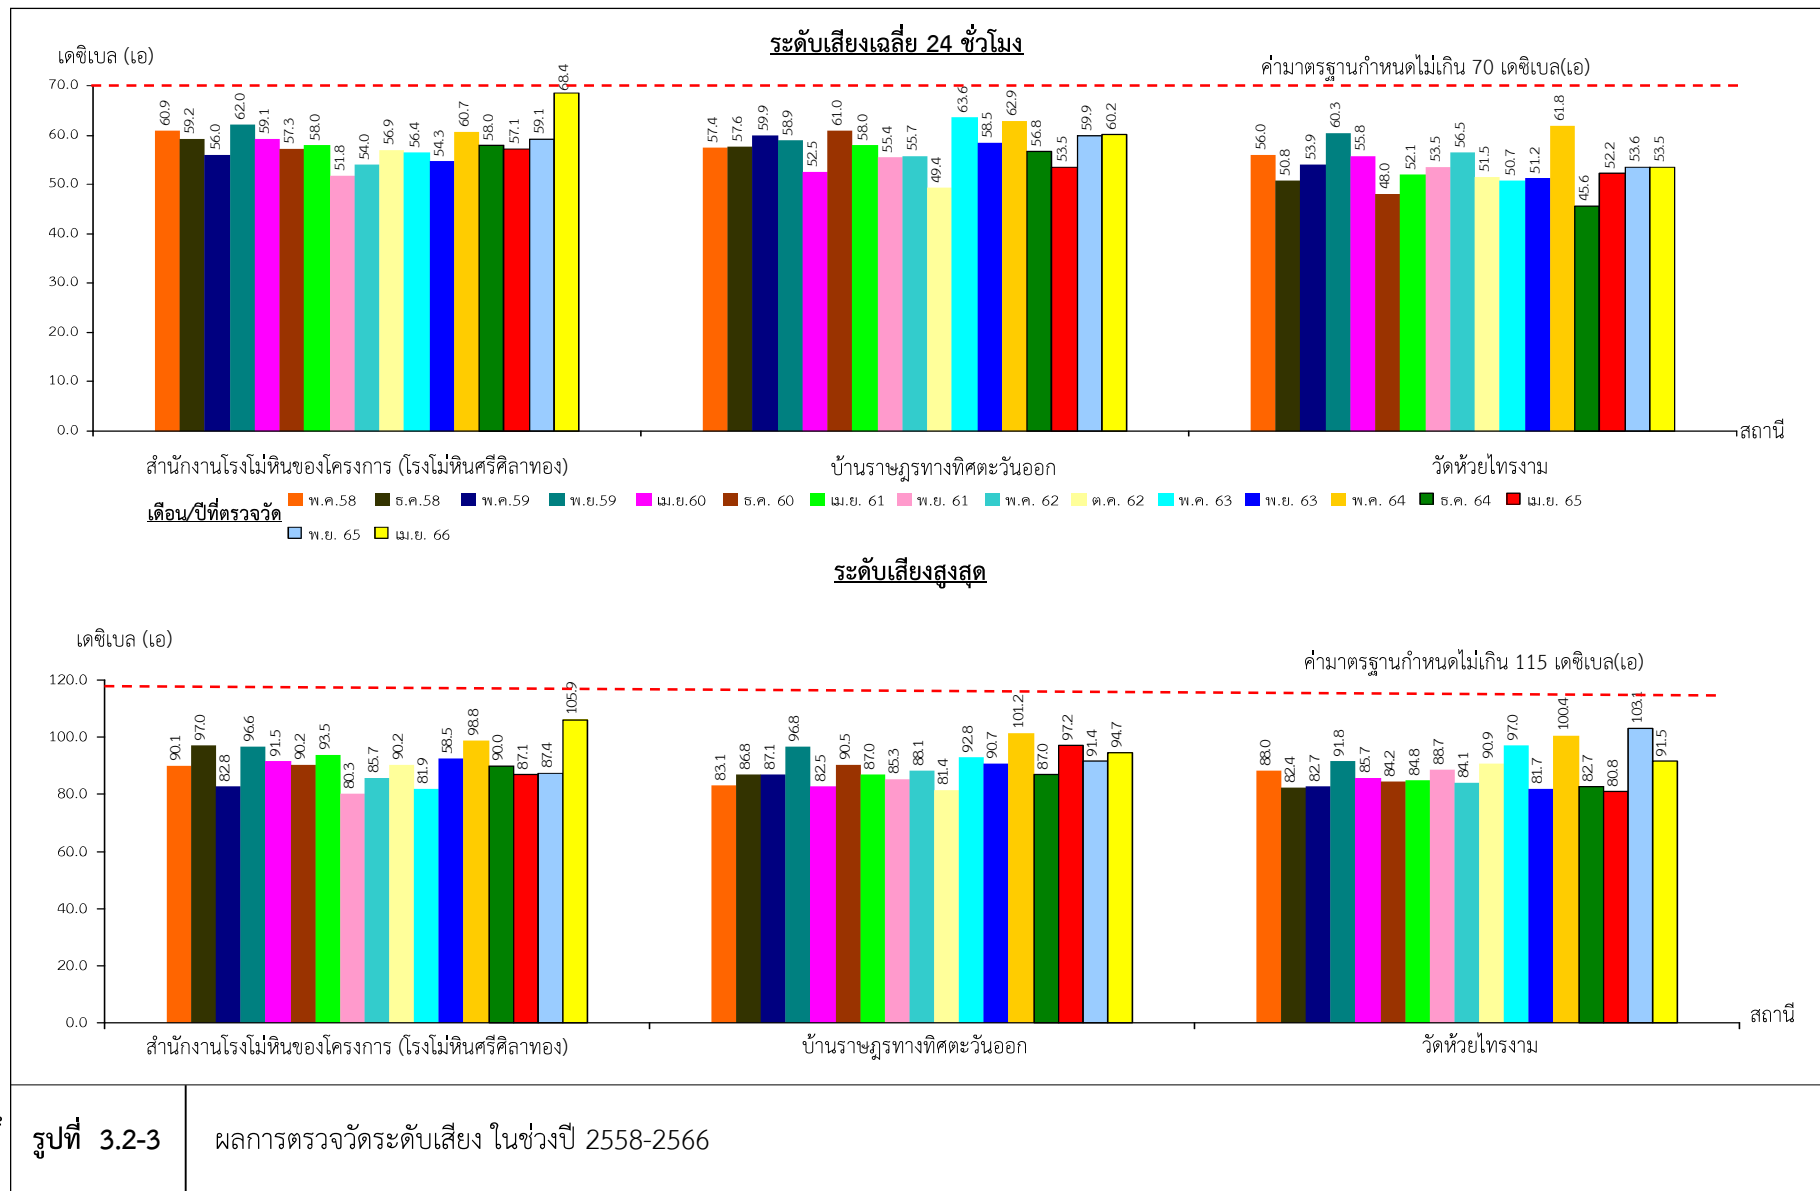
ผลการตรวจวัดระดับเสียงที่เสนอในรายงานการปฏิบัติตามมาตรการป้องกันและแก้ไขผลกระทบสิ่งแวดล้อมและมาตรการติดตามตรวจสอบผลกระทบสิ่งแวดล้อม ในช่วงปี 2558-2565 และผลการตรวจวัดครั้งล่าสุด (เดือนเมษายน 2566) ตารางที่ 3.2-2 และรูปที่ 3.2-3 จำนวน 3 สถานีตรวจวัด โดยมีรายละเอียดดังนี้

สำนักงานโรงโม่หินของโครงการ (โรงโม่หินศรีศิลาทอง) พบว่า ระดับเสียงเฉลี่ย 24 ชั่วโมง มีค่าอยู่ในช่วง 51.8-68.4 เดซิเบล(เอ) และระดับเสียงสูงสุด มีค่าอยู่ในช่วง 58.5-105.9เดซิเบล(เอ)

บ้านราษฎรทางทิศตะวันออก พบว่า ระดับเสียงเฉลี่ย 24 ชั่วโมง มีค่าอยู่ในช่วง 49.4-63.6 เดซิเบล(เอ) และระดับเสียงสูงสุด มีค่าอยู่ในช่วง 81.4-101.2 เดซิเบล(เอ)

วัดห้วยไทรงาม พบว่า ระดับ ระดับเสียงเฉลี่ย 24 ชั่วโมง มีค่าอยู่ในช่วง 45.6-61.8 เดซิเบล(เอ) และระดับเสียงสูงสุด มีค่าอยู่ในช่วง 80.8-103.1 เดซิเบล(เอ)

โดย พบว่า ผลการตรวจวัดทั้งหมดมีค่าอยู่ในเกณฑ์มาตรฐาน

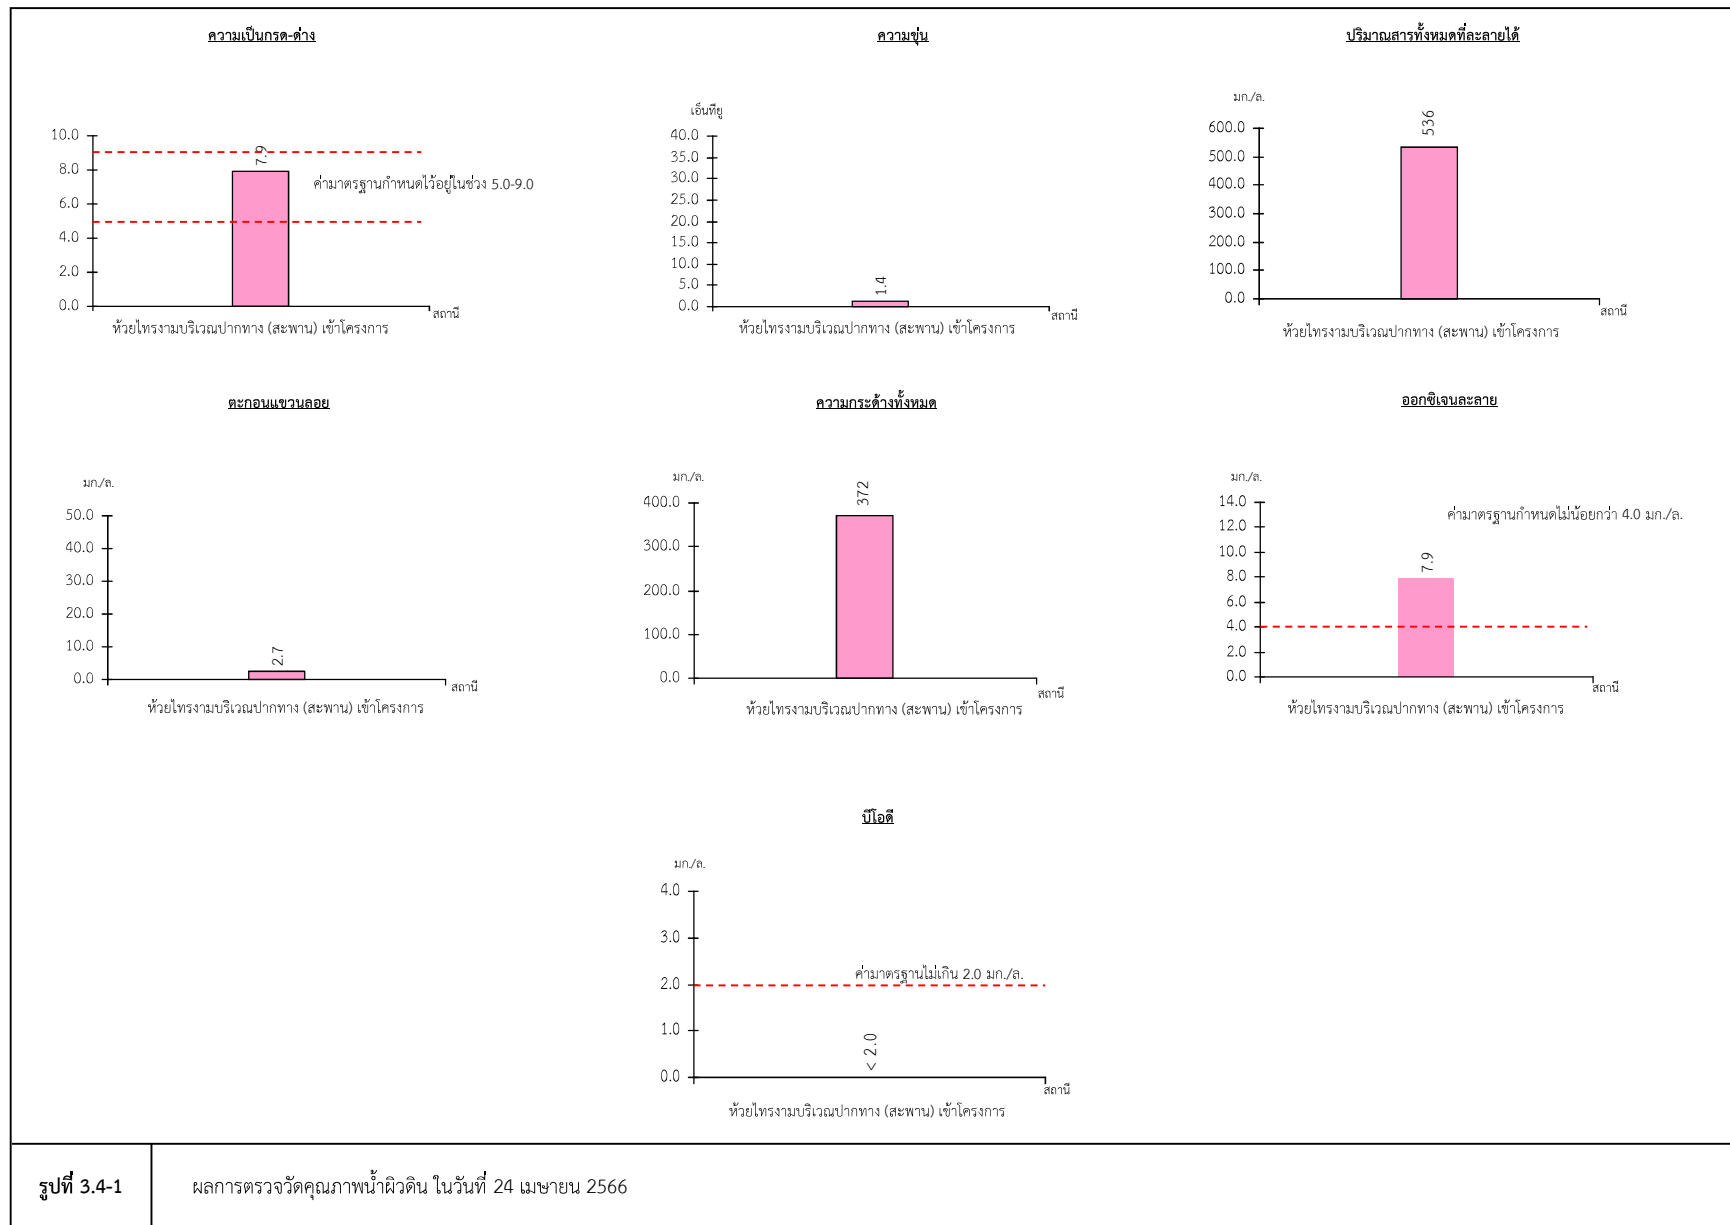
ผลการตรวจวัดคุณภาพน้ำที่เก็บจากห้วยไทรงามบริเวณปากทาง (สะพาน) เข้าโครงการ ในวันที่ 24 เมษายน 2566 ดังตารางที่ 3.4-1 และรูปที่ 3.4-1 โดยพบว่า ความเป็นกรด-ด่างมีค่าเท่ากับ 7.9 ความขุ่นมีค่าเท่ากับ 1.4 เอ็นทียู ปริมาณสารทั้งหมดที่ละลายได้มีค่าเท่ากับ 536 มก./ล. ตะกอนแขวนลอยมีค่าเท่ากับ 2.7 มก./ล. ความกระด้างทั้งหมดมีค่าเท่ากับ 372 มก./ล. ปริมาณออกซิเจนละลายมีค่าเท่ากับ 7.9 มก./ล. และบีโอดีมีค่าน้อยกว่า 2.0 มก./ล.

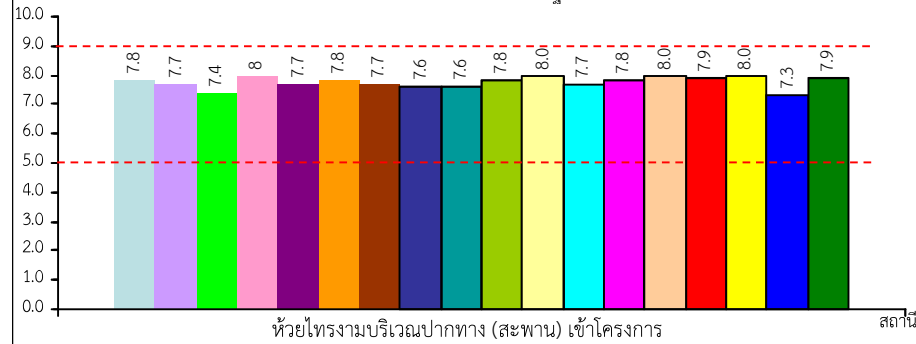
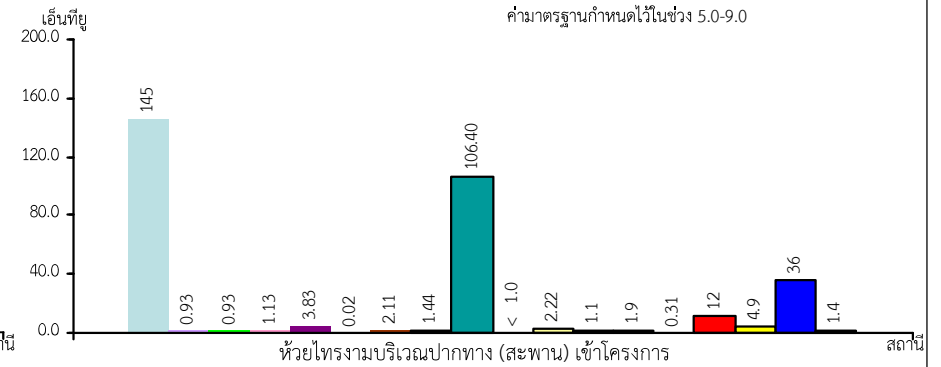
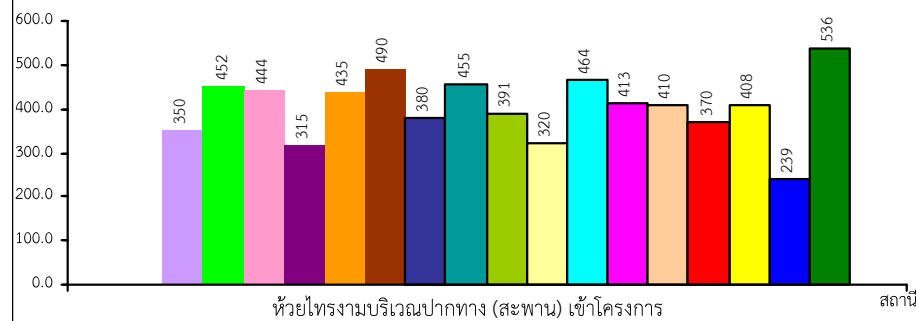
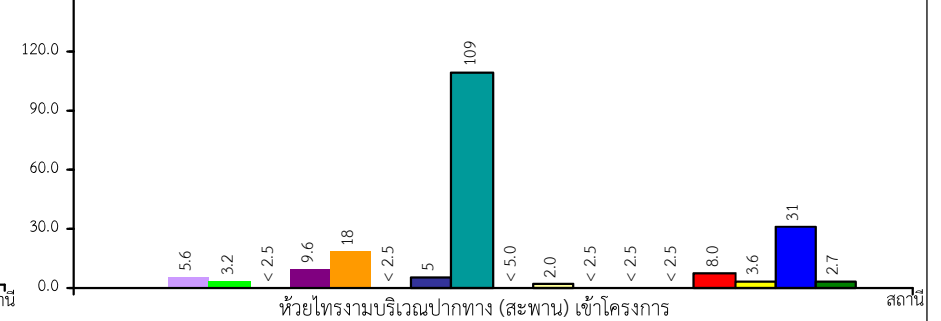
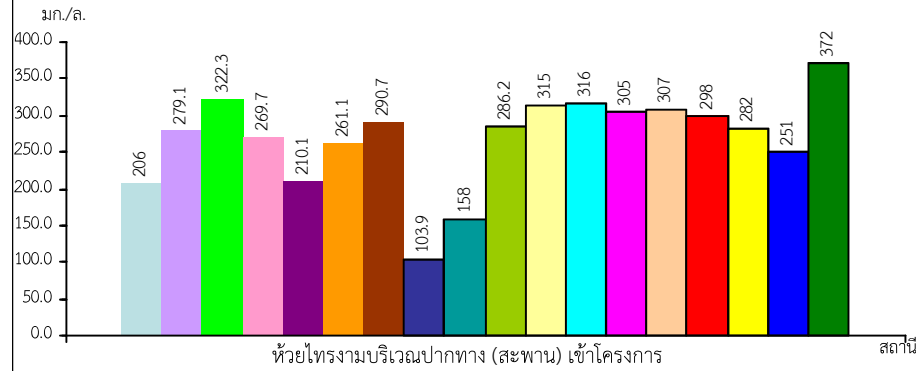
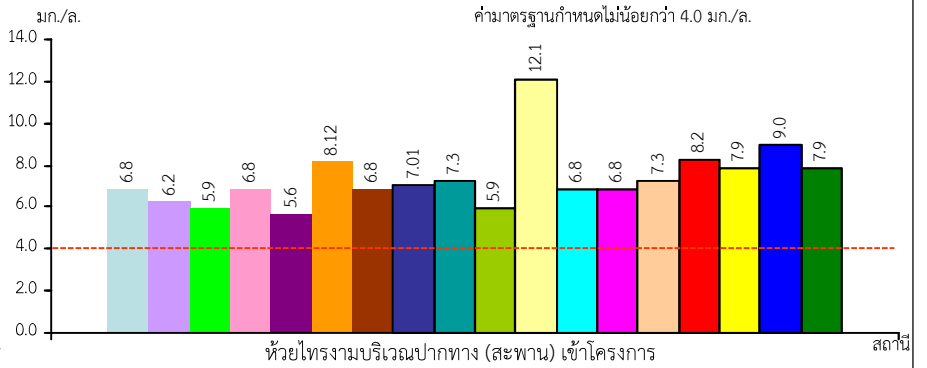
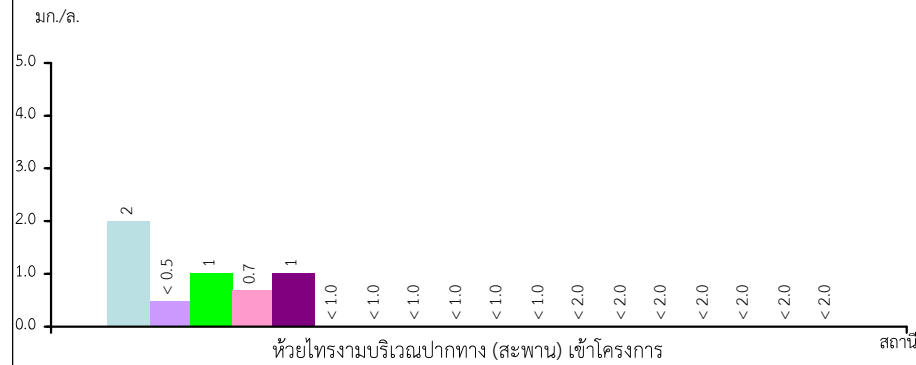
ความเป็นกรด-ด่าง

ค่ามาตรฐานกำหนดไว้ในช่วง 5.0-9.0

**ความขุ่น**

**ปริมาณสารทั้งหมดที่ละลายได้**

**ตะกอนแขวนลอย**

ความกระด้างทั้งหมด

ออกซิเจนละลาย

บีโอดี

ผลการตรวจวัดคุณภาพน้ำผิวดินที่เสนอไว้ในรายงานการประเมินผลกระทบสิ่งแวดล้อม (2541) และผลการตรวจวัดที่ผ่านมาที่เสนอในรายงานผลการปฏิบัติตามมาตรการป้องกันและแก้ไขผลกระทบสิ่งแวดล้อม และมาตรการติดตามตรวจสอบผลกระทบสิ่งแวดล้อมของโครงการ ในช่วงปี 2558-2565 และผลการตรวจวัดครั้งล่าสุด (เดือนเมษายน 2566) บริเวณห้วยไทรงามบริเวณปากทาง (สะพาน) เข้าโครงการ (ตารางที่ 3.4-2 และรูปที่ 3.4-2) พบว่า ความเป็นกรด-ด่างมีค่าอยู่ในช่วง 7.3-8.0 ความขุ่นมีค่าน้อยกว่า 1.0 เอ็นทียู และอยู่ในช่วง 0.02-145 เอ็นทียู ปริมาณสารทั้งหมดที่ละลายได้มีค่าอยู่ในช่วง 239-536 มก./ล. ตะกอนแขวนลอยมีค่าน้อยกว่า 2.5-5.0 มก./ล. และอยู่ในช่วง 2-109.0 มก./ล. ความกระด้างทั้งหมดมีค่าอยู่ในช่วง 103.9-372 มก./ล. ปริมาณออกซิเจนละลายมีค่าอยู่ในช่วง 5.6-12.1 มก./ล. และบีโอดีมีค่าอยู่ในช่วงน้อยกว่า 0.5-2.0 มก./ล. และอยู่ค่าอยู่ในช่วง 0.7-2.0 มก./ล. ผลการตรวจวัดค่าความเป็นกรด-ด่าง ปริมาณออกซิเจน และค่าบีโอดี ของน้ำผิวดินเมื่อเปรียบเทียบกับมาตรฐานตามประกาศคณะกรรมการสิ่งแวดล้อมแห่งชาติ ฉบับที่ 8 (พ.ศ.2537) เรื่อง กำหนดมาตรฐานคุณภาพน้ำในแหล่งน้ำผิวดิน ประเภทที่ 3 พบว่าอยู่ในเกณฑ์มาตรฐาน
