**รายงานผลการปฏิบัติตามมาตรการป้องกัน
และแก้ไขผลกระทบสิ่งแวดล้อม
และมาตรการติดตามตรวจสอบคุณภาพสิ่งแวดล้อม**

โครงการอาคารชุด โลฟ พระราม 4 - อโศก (Life Rama 4 - Asoke)
ถนนพระรามที่ 4 แขวงคลองเตย เขตคลองเตย กรุงเทพมหานคร
บริษัท เอพี เอ็มอี 12 จำกัด
170/57 ชั้น 18 อาคารโอเชียนทาวเวอร์ 1 ถนนรัชดาภิเษกตัดใหม่
แขวงคลองเตย เขตคลองเตย กรุงเทพมหานคร
ฉบับประจำเดือนมกราคม ถึงเดือนมิถุนายน พ.ศ. 2566
ระยะก่อสร้าง

ฉบับประจำเดือนมกราคม ถึงเดือนมิถุนายน พ.ศ. 2566
ระยะก่อสร้าง

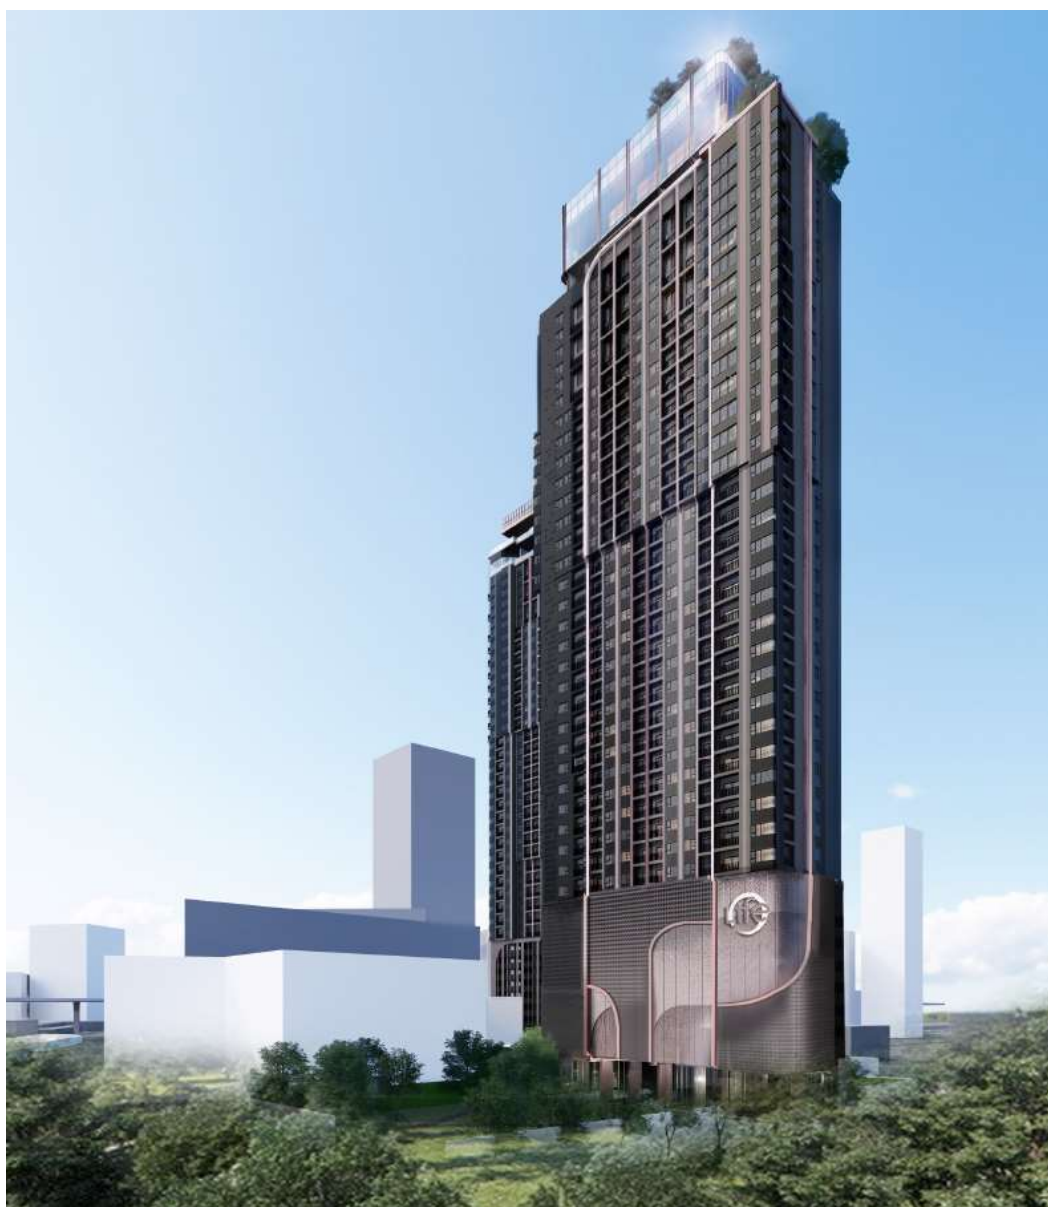
รูปที่ 2-2 แบบจำลองอาคารโครงการ

โครงการอาคารชุดไลฟ์ พระราม 4 - อโศก (Life Rama 4-Asoke) เป็นอาคารคอนกรีตเสริมเหล็ก จำนวน 1 อาคาร สูง 39 ชั้นกับ 1 ชั้นใต้ดิน (ห้องเครื่อง) มีพื้นที่ใช้สอยอาคาร 73,721.50 ตารางเมตร ความสูงที่ระดับพื้นที่หน้าไฟทางอากาศ +136.35 เมตร จัดเป็นประเภทอาคารสูงและอาคารขนาดใหญ่พิเศษ มีจำนวนห้องชุดรวมทั้งสิ้น 1,239 ห้อง ประกอบด้วย ห้องชุดพักอาศัย 1,237 ห้อง และห้องชุดเพื่อการพาณิชย์ 2 ห้อง ที่จอดรถยนต์ส่วนบุคคล 496 คัน (ที่จอดรถผู้พิการ 10 คัน) ที่จอดรถสาธารณะ 6 คัน ที่จอดรถจักรยานยนต์ 24 คัน ที่จอดรถจักรยานและที่จอดรถขยะ สิ่งอำนวยความสะดวกและบริการ เช่น ห้องออกกำลังกาย และสระว่ายน้ำ มีขนาดห้องดังนี้ (รูปที่ 2-2)
