## 1.1 ความเป็นมาของการจัดทำรายงาน

## 1.2 รายละเอียดของโครงการโดยสังเขป

แผนและสภาพการใช้ประโยชน์ที่ดินภายในโครงการ

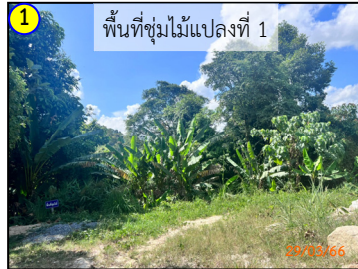
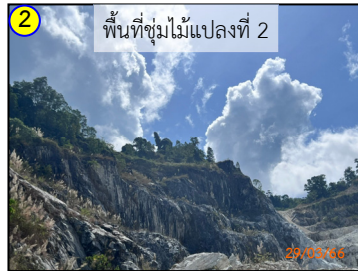
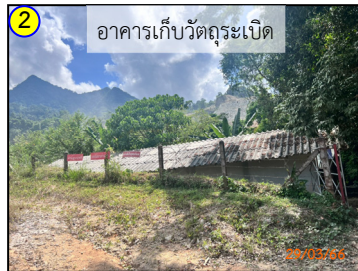
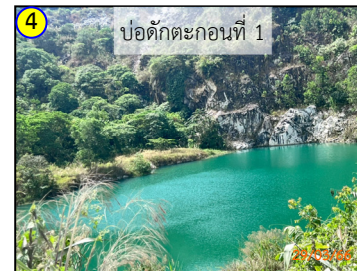
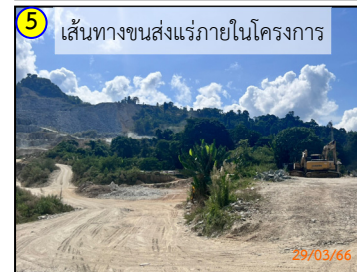
รูปที่ 1.3-2

การใช้ประโยชน์ภายในพื้นที่โครงการ ประกอบด้วย พื้นที่ที่ผ่านการทำเหมืองแล้ว ประมาณ 63 ไร่ พื้นที่ทำเหมืองเพื่อผลิตแร่ จำนวน 2 แห่ง คือ บริเวณ “ห1” ประมาณ 4 ไร่ และบริเวณ “ห2” ประมาณ 38.6 ไร่ พื้นที่บ่อดักตะกอน “บ1” และ “บ2” ที่ประมาณบ่อละ 1.0 ไร่ เท่ากัน พื้นที่สร้างคันทำนบหินที่อักษร “ข1” และ “ข2” ประมาณที่ 2.8 ไร่ และ 2.0 ไร่ ตามลำดับ สำนักงาน ที่อักษร “ก” ประมาณ 0.1 ไร่ อาคารวัดฐานะเปิดที่อักษร “ว” ประมาณที่ 0.3 ไร่ ดังรูปที่ 1.3-2

การทำเหมืองของโครงการจะเปิดการทำเหมืองโดยวิธีเหมืองหาบ แบบชันบันได โดยใช้เครื่องจักรกลและระเบิด จะเริ่มเปิดหน้าเหมืองบริเวณอักษร “ห1” ที่ระดับ 325 เมตร แล้วเดินหน้าเหมืองไปตามแนวลูกศรชี้ ลดหลั่นลงมาจนถึงที่ระดับประมาณ 300 เมตร คิดเป็นพื้นที่ 4 ไร่ ด้วยการเปิดหน้าเหมืองบริเวณอักษร “ห2” ที่ระดับ 490 เมตร แล้วเดินหน้าเหมืองไปตามแนวลูกศรชี้ ลดหลั่นลงมาจนถึงที่ระดับประมาณ 365 เมตร คิดเป็นพื้นที่ 38.6 ไร่ การเปิดหน้าเหมืองจะเปิดเป็นลักษณะชันบันได โดยให้แต่ละชั้นมีความสูงไม่เกิน 10 เมตร และมีความกว้างไม่น้อยกว่า 8 เมตร หน้า Bench เอียงประมาณ 75-80 องศา ทั้งนี้การรักษาให้มีความลาดเอียงทั้งหมดของหน้าเหมือง (Overall Slope) ไม่เกิน 45 องศา คาดการณ์ปริมาณแร่สำรองบริเวณ “ห1” ประมาณ 62,200 เมตริกตัน และบริเวณ “ห2” ประมาณ 706,000 เมตริกตัน
