## รายละเอียดโครงการ

โครงการอาคารชุด นิว โนเบิล งามวงศ์วาน (Nue Noble Ngamwongwan) ของบริษัท คอนติเนนตัล ซีดี จำกัด ตั้งอยู่ที่ ถนนงามวงศ์วาน ตำบลบางเขน อำเภอเมืองนนทบุรี จังหวัดนนทบุรี เป็นอาคารคอนกรีตเสริมเหล็ก 3 อาคาร ประกอบด้วยอาคารชุดพักอาศัย สูง 37 ชั้น จำนวน 1 อาคาร (อาคาร 1) อาคารชุดพาณิชย์ สูง 1 ชั้น จำนวน 1 อาคาร (อาคาร 2) และอาคารจอดรถยนต์ สูง 8 ชั้น กับ 1 ชั้นใต้ดิน (ห้องเครื่อง) จำนวน 1 อาคาร (อาคาร 3) มีจำนวนห้องชุดรวมทั้งสิ้น 804 ห้อง (แบ่งเป็นห้องชุดพักอาศัย 800 ห้อง และห้องชุดพาณิชย์ 4 ห้อง) ที่จอดรถยนต์ส่วนกลาง 285 คัน และพื้นที่สวน บนเนื้อที่ประมาณ 3-0-75 ไร่ หรือ 5,100 ตารางเมตร โครงการได้รับหนังสือเห็นชอบรายงาน EIA จากสำนักงานนโยบายและแผนทรัพยากร-ธรรมชาติตามหนังสือเลขที่ ทส 1010.5/11435 ลงวันที่ 1 กันยายน 2563 (ภาคผนวก ก) ทั้งนี้ ตามหนังสือฉบับดังกล่าวได้กำหนดให้ทางโครงการต้องเสนอรายงานผลการปฏิบัติตามมาตรการป้องกันและแก้ไขผลกระทบสิ่งแวดล้อม และมาตรการตรวจสอบคุณภาพสิ่งแวดล้อมต่อหน่วยงานที่เกี่ยวข้องเพื่อพิจารณาทุก 6 เดือน

- 1.2.1 ชื่อโครงการ** : โครงการอาคารชุด นิว โนเบิล งามวงศ์วาน (Nue Noble Ngamwongwan)
- 1.2.2 สถานที่ตั้ง** : ถนนงามวงศ์วาน ตำบลบางเขน อำเภอเมืองนนทบุรี จังหวัดนนทบุรี (ภาพที่ 1.2-1) โดยมีอาณาเขตติดต่อกับทิศทางต่างๆ ดังนี้

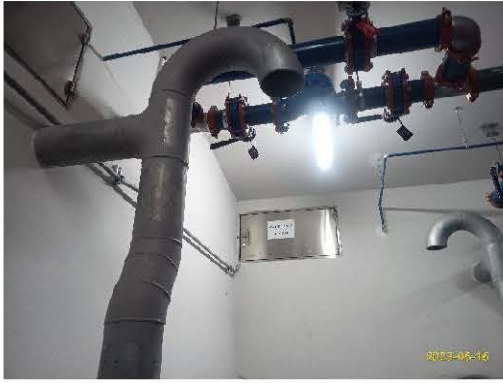
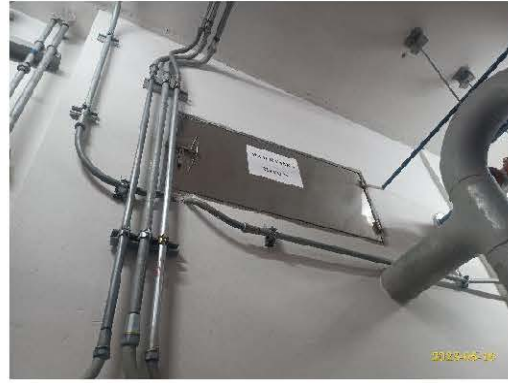
(1) ถังเก็บน้ำใต้ดิน จำนวน 3 ถัง ปริมาตรรวม 740.0 ลูกบาศก์เมตร ใช้สำรองน้ำทั่วไป และสำรองน้ำดับเพลิง แบ่งเป็นสำรองน้ำใช้ จำนวน 2 ถัง ปริมาตร 224.0 ลูกบาศก์เมตร และปริมาตร 413.0 ลูกบาศก์เมตร ปริมาตรรวม 637.0 ลูกบาศก์เมตร สำรองน้ำดับเพลิง จำนวน 1 ถัง ปริมาตรรวม 103.00 ลูกบาศก์เมตร

ถังเก็บน้ำใต้ดิน

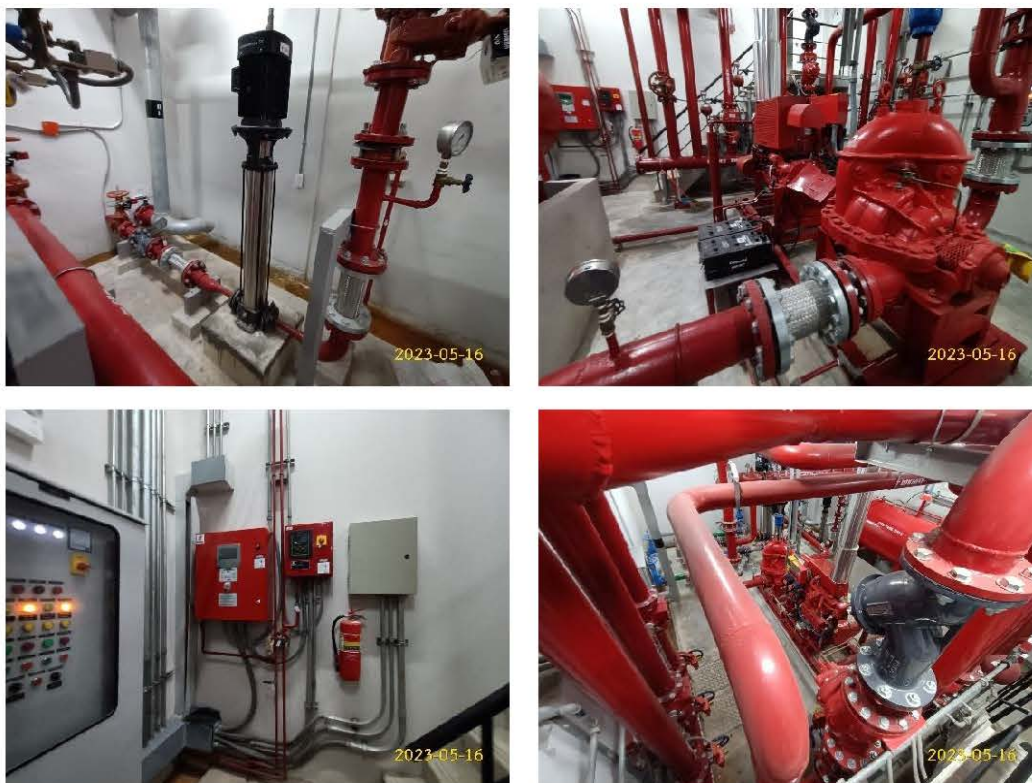
(1) ระบบจ่ายน้ำดับเพลิงผ่านท่อเย็นหลักสำหรับดับเพลิง จำนวน 2 ท่อเย็น ขนาดเส้นผ่านศูนย์กลางท่อ 6 นิ้ว โดยรับน้ำจากถังเก็บน้ำสำรองสำหรับดับเพลิงสูบส่งด้วย Fire Pump ขนาดอัตราการสูบ 750 แกลลอน/นาที แรงดันส่งน้ำ 280 PSI และรักษาความดันด้วย Jockey Pump จำนวน 1 ชุด ขนาดอัตราการสูบ 15 แกลลอน/นาที แรงดันส่งน้ำ 285 PSI

ระบบจ่ายน้ำดับเพลิง

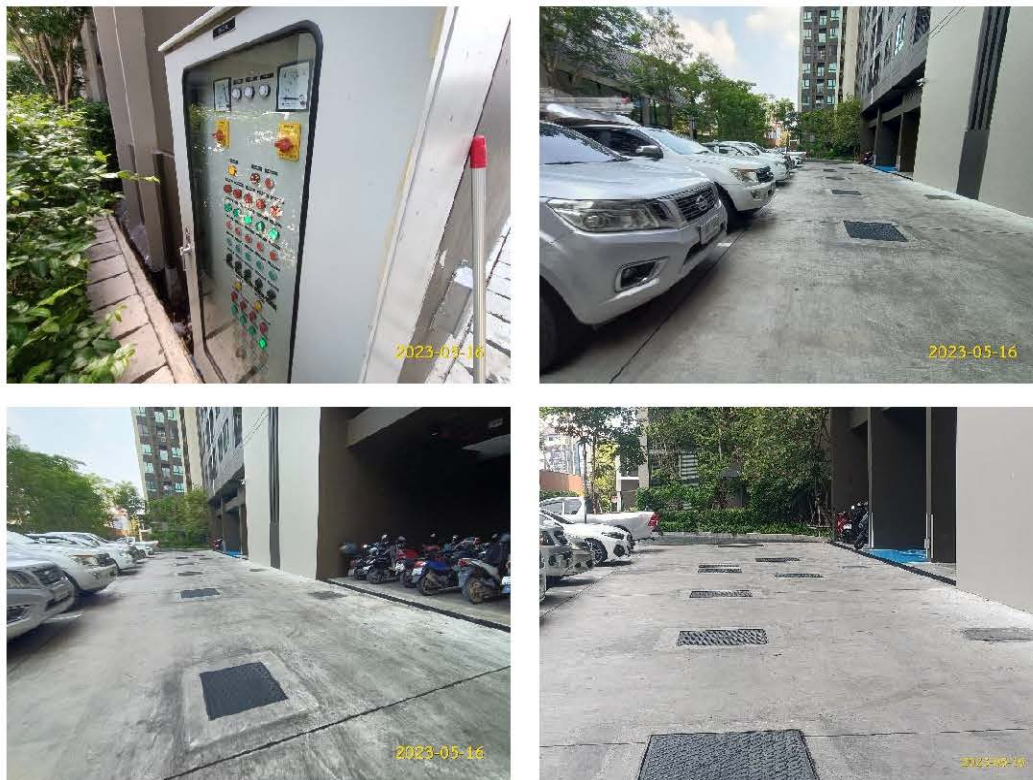
(1) ระบบบำบัดน้ำเสียของอาคาร 1 รองรับน้ำเสียจากอาคารชุดพักอาศัย และน้ำเสียจากการล้างทำความสะอาดห้องพักขยะรวม เป็นระบบบำบัดน้ำเสียชนิดเติมอากาศขนาดรองรับน้ำเสีย 450 ลูกบาศก์ เมตร/วัน/ชุด ฝังไว้ใต้ดินบริเวณถนนด้านทิศตะวันตกของอาคารประกอบด้วย บ่อดักไขมัน บ่อเกรอะ บ่อปรับสภาพ บ่อเติมอากาศ บ่อดกตะกอน บ่อบำบัด ตะกอน บ่อเก็บตะกอน และบ่อน้ำใส

ระบบบำบัดน้ำเสียรวม

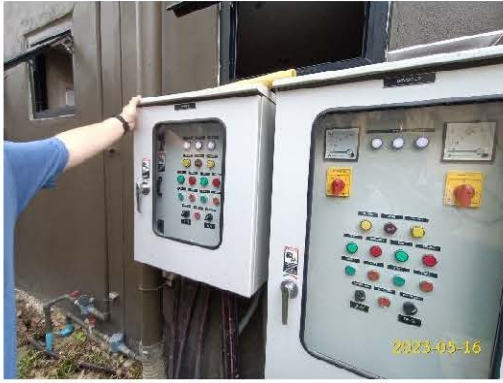
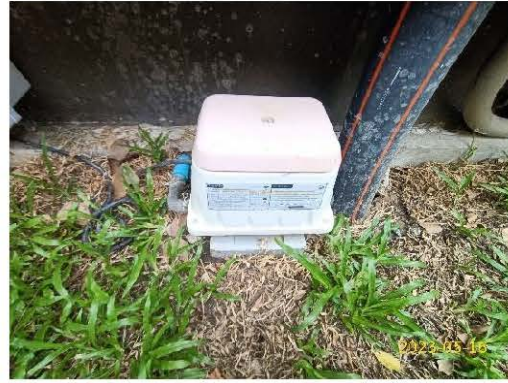
(2) ระบบบำบัดน้ำเสียของอาคาร 2 รองรับน้ำเสียจากห้องชุดพาณิชย์ เป็นถังบำบัดน้ำเสียสำเร็จรูปชนิดเติมอากาศ ขนาดรองรับน้ำเสีย 2.0 ลูกบาศก์เมตร/วัน ฝังไว้ใต้ดินบริเวณใกล้กับห้องชุดพาณิชย์ ประกอบด้วย ส่วนแยกกากตะกอน และส่วนกรองเติมอากาศ

ระบบบำบัดน้ำเสียอาคารพาณิชย์

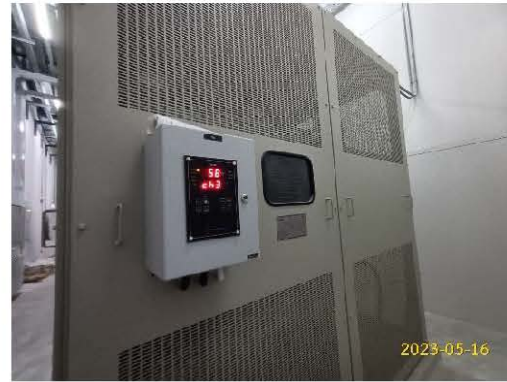
1) ระบบไฟฟ้าทั่วไป โครงการจะมีปริมาณความต้องการไฟฟ้ารวมประมาณ 3,244,50 KVA โดยติดตั้งหม้อแปลงไฟฟ้าชนิด Dry Type Transformer ขนาด 1,600 KVA (TR1) จำนวน 1 ชุด และขนาด 2,000 kVA (TR2) จำนวน 1 ชุด ไว้บริเวณห้องเครื่องไฟฟ้าภายในอาคาร 1 ชั้นที่ 1 เพื่อลดแรงดันไฟฟ้าให้เป็นระบบไฟฟ้าแรงต่ำเข้าสู่อุปกรณ์ควบคุมการจ่ายไฟก่อนจ่ายไปยังแต่ละห้องของโครงการ

ระบบไฟฟ้าทั่วไป

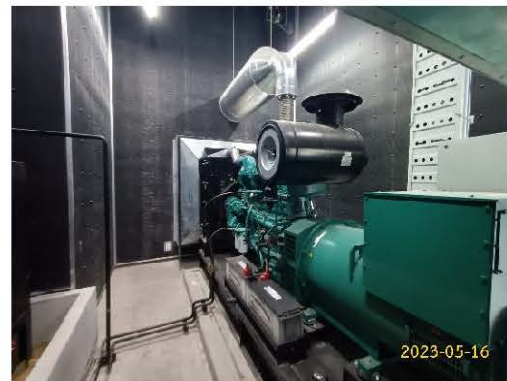
2) ระบบไฟฟ้าสำรอง ระบบไฟฟ้าสำรองจะเป็นเครื่องกำเนิดไฟฟ้าขนาด 400 KVA จำนวน 1 ชุด โดยติดตั้งภายในห้องเครื่องกำเนิดไฟฟ้า ชั้นที่ 1 ของอาคาร 1 เป็นเครื่องกำเนิดไฟฟ้าแบบขับเคลื่อนด้วยเครื่องยนต์ดีเซล และแบตเตอรี่ ทั้งนี้ ได้จัดให้มีระบบป้องกันเสียงดัง และระบบกำจัดเขม่าควันจากการทำงานของเครื่อง โดยจ่ายแยกไปยังตู้เมนสวิตช์ไฟฟ้าฉุกเฉิน (Main Distribution Board : MDB) เพื่อจ่ายไฟฟ้าให้กับเครื่องใช้ไฟฟ้ากรณีไฟฟ้านครหลวงเกิดขัดข้อง

ระบบไฟฟ้าสำรอง

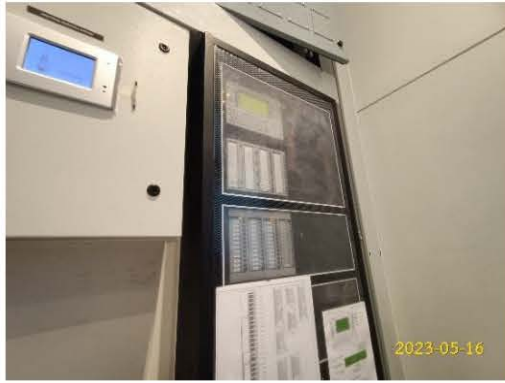
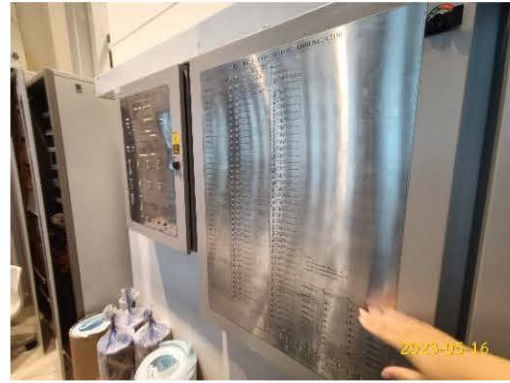
จากการสำรวจเบื้องต้น ณ วันที่เข้าไปสำรวจสภาพปัจจุบันของโครงการพบว่า ปัจจุบันโครงการมีระบบป้องกันอัคคีภัย ที่ประกอบไปด้วยระบบสัญญาณเตือนเพลิงไหม้ ระบบป้องกันเพลิงไหม้ เครื่องดับเพลิงแบบมือถือ บันไดหนีไฟ ลิฟต์ดับเพลิง ประตูหนีไฟ แผ่นผิงของอาคารแต่ละชั้น ป้ายบอกทางหนีไฟ ระบบจ่ายพลังงานไฟฟ้าสำรอง พื้นที่หนีไฟทางอากาศ และจุดรวมพล ซึ่งส่วนประกอบดังกล่าวโครงการได้ออกแบบ และก่อสร้างตามแบบที่ระบุในรายงานการวิเคราะห์ผลกระทบสิ่งแวดล้อมเป็นส่วนใหญ่ ซึ่งครอบคลุมกฎหมายที่เกี่ยวข้อง โดยปัจจุบันระบบดังกล่าวมีการทำงานอย่างมีประสิทธิภาพและมีการตรวจสอบ/บำรุงรักษาเป็นประจำ โดยสรุปผลการดำเนินการส่วนใหญ่เป็นจริงตามที่ได้ระบุในรายงานการประเมินผลกระทบสิ่งแวดล้อม

แผงควบคุมระบบสัญญาณแจ้งเหตุเพลิงไหม้

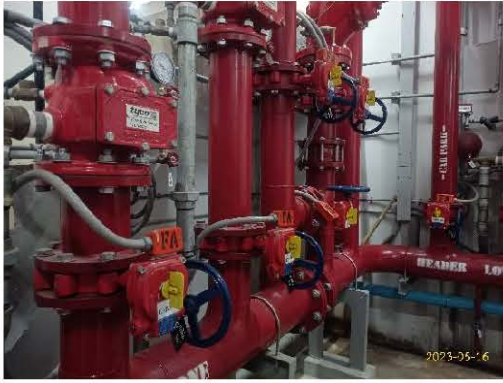
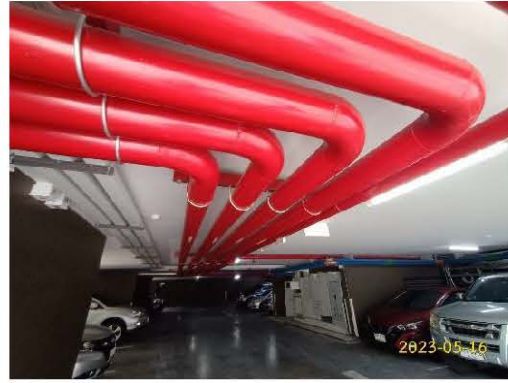
ท่อเย็น

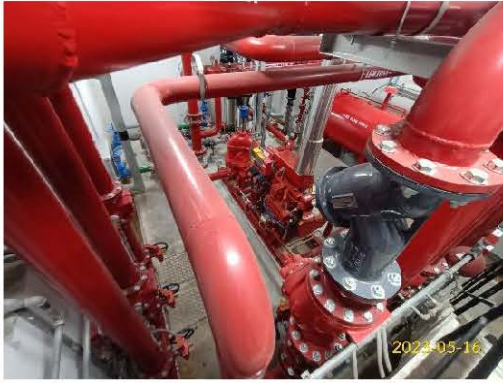
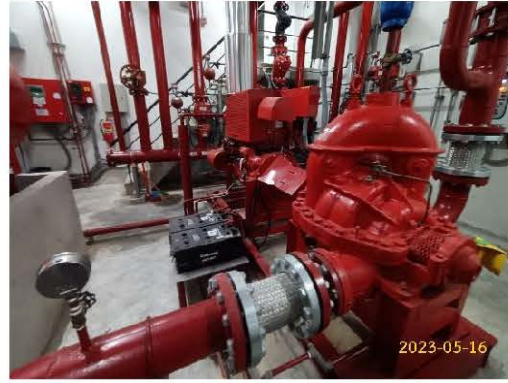
เครื่องสูบน้ำดับเพลิง
