บทที่ 3

ผลการติดตามตรวจสอบผลกระทบสิ่งแวดล้อม

โครงการ XT EKKAMAI (เอ็กซ์ที เอกมัย) ตั้งอยู่ที่ถนนซอยสุขุมวิท (เอกมัย) แขวงคลองตันเหนือ เขตวัฒนา กรุงเทพมหานคร เป็นอาคารชุดพักอาศัยรวม สูง 38 ชั้น จำนวน 1 อาคาร และอาคารจอดรถ สูง 9 ชั้น และชั้นใต้ดิน 3 ชั้น จำนวน 1 อาคาร มีจำนวนห้องชุดรวม 538 ห้อง (ห้องชุดเพื่อการพักอาศัย 537 ห้อง และห้องชุดเพื่อการพาณิชย์ (ร้านค้า) 1 ห้อง และที่จอดรถ จำนวน 266 คัน โดยเจ้าของโครงการได้เล็งเห็นศักยภาพของพื้นที่บริเวณโครงการ จึงมีความประสงค์ที่จำต้องดำเนินการให้เป็นที่อยู่อาศัยที่มีคุณภาพ เพื่อตอบสนองความต้องการของผู้อยู่อาศัย ในด้านการคมนาคมที่สะดวกสบาย รวมถึงมีแหล่งซื้อขายสินค้าและบริการที่อยู่ใกล้เคียงที่สามารถตอบสนองการใช้ชีวิตประจำวันได้เป็นอย่างดี ด้านสิ่งแวดล้อม โครงการ XT EKKAMAI (เอ็กซ์ที เอกมัย) ได้มีการตรวจสอบด้านผลกระทบสิ่งแวดล้อมตามเงื่อนไขที่เสนอไว้ในรายงานการประเมินผลกระทบสิ่งแวดล้อม (EIA) ซึ่งได้รับความเห็นชอบจากสำนักงานนโยบายและแผนทรัพยากรธรรมชาติและสิ่งแวดล้อม ตามหนังสือเห็นชอบเลขที่ ทส 1010.5/7593 ลงวันที่ 18 มิถุนายน 2561 ทั้งนี้ตามหนังสือฉบับดังกล่าวได้กำหนดให้ทางโครงการดำเนินการจัดทำรายงานการปฏิบัติตามมาตรการป้องกันและแก้ไขผลกระทบสิ่งแวดล้อมและมาตรการติดตามตรวจสอบผลกระทบสิ่งแวดล้อม เสนอต่อ สผ. และหน่วยงานที่เกี่ยวข้องเพื่อพิจารณาทุ

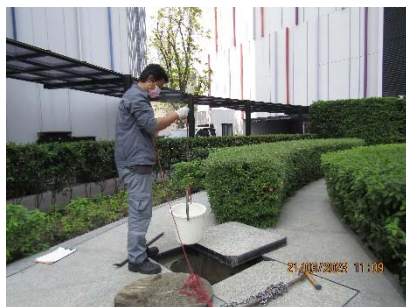
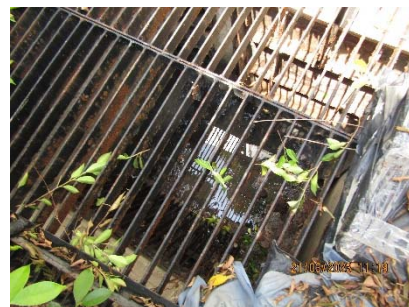
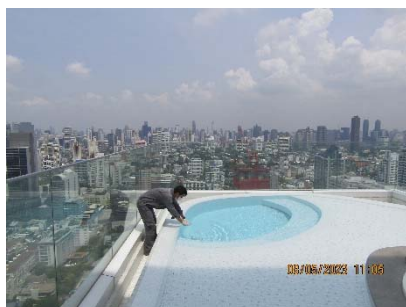
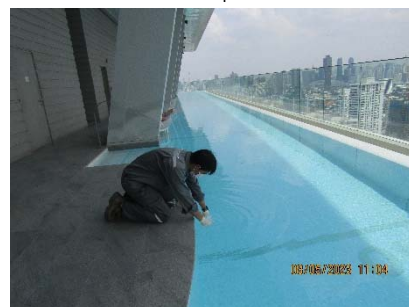
ภาพที่ 3.5-1 จุดเก็บตัวอย่างน้ำในโครงการ

จุดระบายน้ำออกจากระบบบำบัดน้ำเสีย

บ่อพักน้ำสุดท้าย

สระว่ายน้ำจุดตื้น

สระว่ายน้ำจุดลึก

บริษัทผู้เก็บและวิเคราะห์ตัวอย่างได้ทำการเก็บตัวอย่างน้ำ โดยตัวอย่างทั้งหมดจะถูกแช่ในถังน้ำแข็งเพื่อรักษาสภาพก่อนนำมาวิเคราะห์ในห้องปฏิบัติการภายใน 24 ชั่วโมง บริษัทฯ ได้ปิดฉลากแสดงรายละเอียดของตัวอย่างโดยละเอียด พร้อมทั้งจัดบันทึกข้อมูลในแบบกำกับตัวอย่างที่ใช้ควบคุมคุณภาพภายนอกห้องปฏิบัติการวิเคราะห์ และนำส่งไปวิเคราะห์ยังห้องปฏิบัติการ โดยการเก็บตัวอย่างและวิเคราะห์คุณภาพน้ำดำเนินการตามมาตรฐานที่กำหนดไว้ใน Standard Method for the Examination of Water and Wastewater ฉบับปีล่าสุดของ American Public Health Association ซึ่งเป็นมาตรฐานวิธีการวิเคราะห์คุณภาพน้ำที่ได้รับการยอมรับกันโดยทั่วไป ตำแหน่งการเก็บตัวอย่างและวิธีการตรวจวิเคราะห์น้ำทิ้งและสระว่ายน้ำ แสดงดังตารางที่ 3.5-1 และภาพที่ 3.5-1
