### บทที่ 3

#### ผลการติดตามตรวจสอบผลกระทบสิ่งแวดล้อม

### 3.4 ผลการปฏิบัติตามมาตรการติดตามตรวจสอบผลกระทบสิ่งแวดล้อม

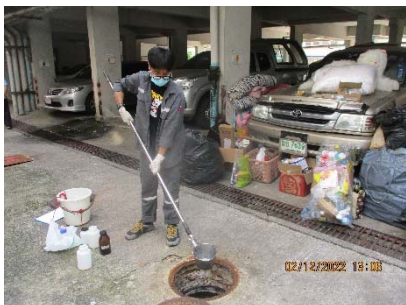
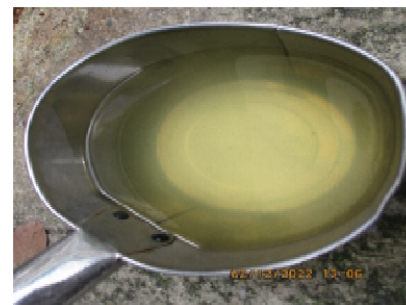
ภาพที่ 3.5-1 การเก็บตัวอย่างน้ำจากระบบบำบัดน้ำเสียภายในโครงการ

บ่อพักน้ำสุดท้ายก่อนไหลลงสู่บ่อหนองน้ำ อาคาร B

โครงการ โซคชัยปัญญทรัพย์ คอนโดมิเนียม มอบหมายให้ บริษัท ตรวจวัดสิ่งแวดล้อม จำกัด ดำเนินการเก็บ และวิเคราะห์ โดยทำการเก็บตัวอย่างน้ำ และนำตัวอย่างทั้งหมดแช่ในถังน้ำแข็งเพื่อรักษาสภาพก่อนนำมาวิเคราะห์ในห้องปฏิบัติการภายใน 24 ชั่วโมง บริษัทฯ ได้ปิดฉลากแสดงรายละเอียดของตัวอย่างโดยละเอียด พร้อมทั้งจัดบันทึกข้อมูลในแบบกำกับตัวอย่าง ที่ใช้ควบคุมคุณภาพภายนอกห้องปฏิบัติการวิเคราะห์ และนำส่งไปวิเคราะห์ยังห้องปฏิบัติการ โดยการเก็บตัวอย่างและวิเคราะห์คุณภาพน้ำดำเนินการตามมาตรฐานที่กำหนดไว้ใน Standard Method for the Examination of Water and Wastewater ฉบับล่าสุด ของ American Public Health Association ซึ่งเป็นมาตรฐานวิธีการวิเคราะห์คุณภาพน้ำที่ได้รับการยอมรับกันโดยทั่วไป จุดเก็บตัวอย่าง และวิธีการตรวจวิเคราะห์น้ำทั้ง แสดงดังตารางที่ 3.5-1 และภาพที่ 3.5-1
