## บทที่ 2

### ผลการปฏิบัติตามมาตรการป้องกันและแก้ไขผลกระทบสิ่งแวดล้อม

โครงการ คอนโด วัน เอ็กซ์ สุขุมวิท 26 (ชื่อเดิม อาคารชุดพักอาศัย สูง 28 ชั้น) ดำเนินการโดย บริษัท พลัส พร็อพเพอร์ตี้ จำกัด (ปัจจุบันไดโอนอาคารให้แก่นิติบุคคลเรียบร้อยแล้ว) ตั้งอยู่ที่ซอยสุขุมวิท 26 ถนนสุขุมวิท แขวงคลองตัน เขตคลองเตยเหนือ กรุงเทพมหานคร มีพื้นที่โครงการ 1-3-93 ไร่ หรือ 3,172 ตารางเมตร โดยโครงการดังกล่าวได้ออกแบบให้มีลักษณะเป็นอาคารชุดพักอาศัย ขนาด 28 ชั้น ความสูง 93.25 เมตร (คิดความสูงที่ระดับพื้นดินถึงส่วนที่สูงที่สุด) จำนวน 1 อาคาร มีห้องพัก จำนวน 329 ห้อง จัดเป็นการพัฒนาโครงการที่เข้าข่ายต้องศึกษาและจัดทำรายงานการประเมินผลกระทบสิ่งแวดล้อมเพื่อประกอบการขออนุญาตก่อสร้างโครงการตามประกาศกฎกระทรวงทรัพยากรธรรมชาติและสิ่งแวดล้อม เรื่อง กำหนดประเภทและขนาดโครงการหรือกิจการที่ต้องรายงานการประเมินผลกระทบสิ่งแวดล้อมและหลักเกณฑ์ วิธีการ ระเบียบปฏิบัติ และแนวทางการจัดทำรายงานการประเมินผลกระทบสิ่งแวดล้อม (พ.ศ. 2522) ซึ่งกำหนดให้อาคารอยู่อาศัยรวมตามกฎหมายว่าด้วยการควบคุมอาคารที่มีห้องพัก 80 ห้องขึ้นไป หรือมีพื้นที่ใช้สอยตั้งแต่ 4,000 ตารางเมตรขึ้นไป ต้องจัดทำรายงานการประเมินผลกระทบสิ่งแวดล้อมเสนอต่อสำนักงานนโยบายและแผนทรัพยากรธรรมชาติและสิ่งแวดล้อม (สผ.) ซึ่งโครงการได้ดำเนินการจัดทำรายงานฯ ตามหนังสือเลขที่ ทส

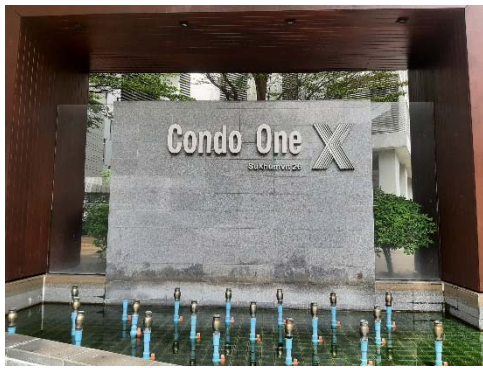
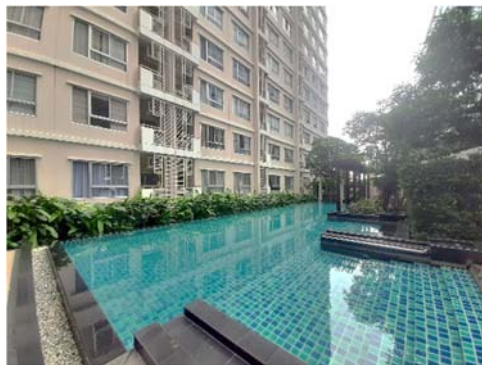
ภาพที่ 2.2-1 สภาพทั่วไปโครงการ

4. ในการทาสีผนังภายนอกอาคารหรือห้องที่มีระบบปรับอากาศ ต้องเลือกให้สีอ่อนหรือสีที่ไม่ดูดรังสีความร้อนเพื่อการสะท้อนแสงที่ดีและทำให้ห้องสว่างขึ้น	✓	- โครงการเลือกใช้สีครีมในการทาสีผนังภายนอกและภายในอาคารเพื่อการสะท้อนแสงที่ดีและทำให้ห้องสว่างขึ้น	ภาพที่ 2.2-1	-

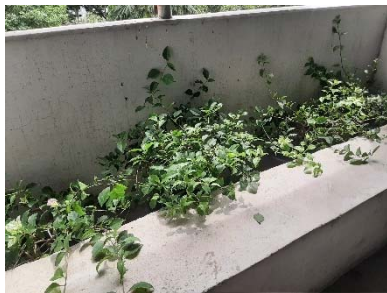
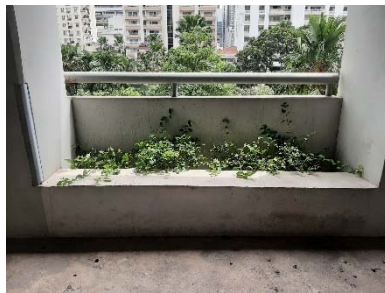
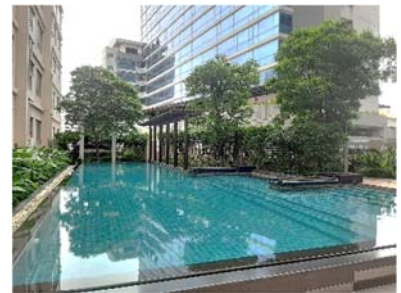
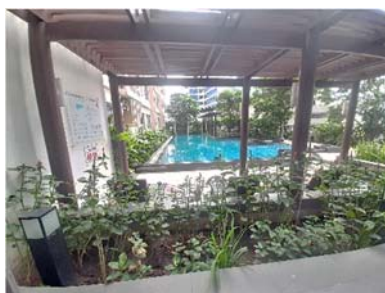
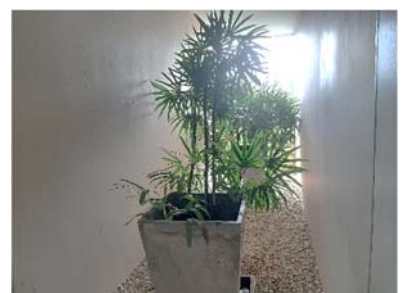
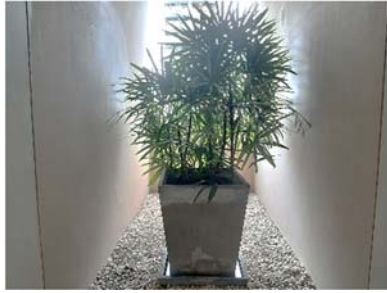
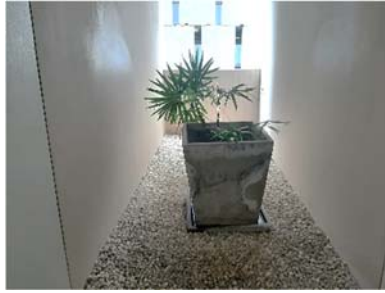
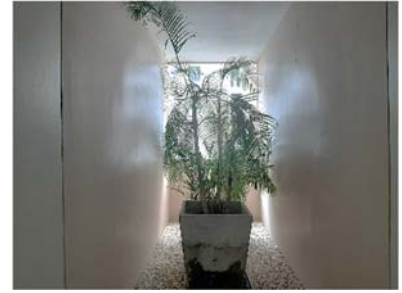
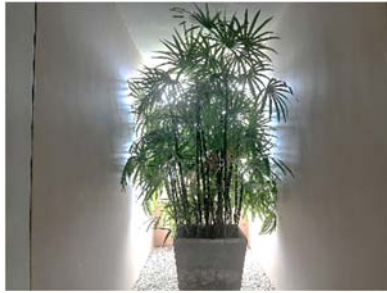
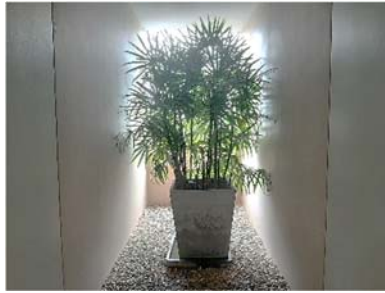
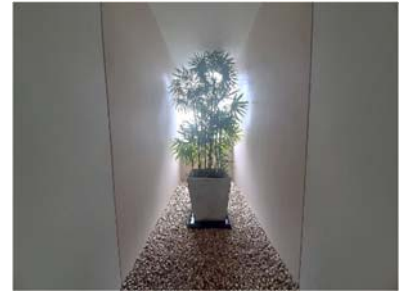
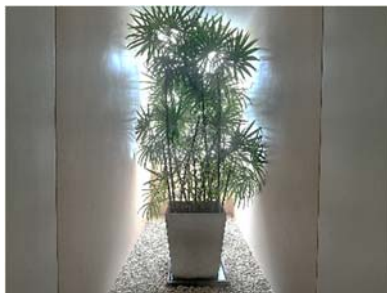
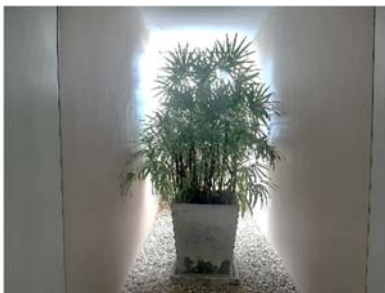
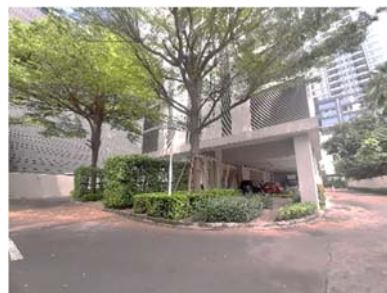
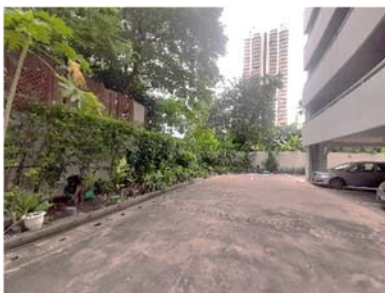
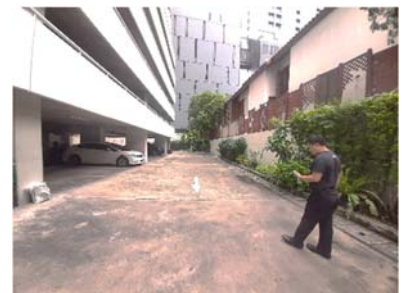
ภาพที่ 2.2-2 พื้นที่สีเขียว

2) มลพิษทางอากาศ (ต่อ)	4. จัดให้มีพื้นที่สีเขียวบริเวณชั้น 1 - 28 โดยมีพื้นที่สีเขียวทั้งหมดประมาณ 1,529 ตร.ม. คิดเป็นอัตราส่วนพื้นที่สีเขียวต่อผู้พักอาศัย 1 ตร.ม./คน และจัดให้พื้นที่สีเขียวบริเวณชั้นที่ 1 ประมาณ 771 ตร.ม. โดยเป็นพื้นที่ปลูกไม้ยืนต้น 388 ตร.ม.	✓	- โครงการจัดให้มีพื้นที่สีเขียวบริเวณชั้น 1 - 28 โดยมีพื้นที่ประมาณ 1,529 ตารางเมตร ตามที่ระบุไว้ในมาตรการฯ	ภาพที่ 2.2-2	-

3.6 การอนุรักษ์พลังงาน (ต่อ)	3. จัดให้มีพื้นที่สีเขียวภายในโครงการให้มากที่สุด โดยการจัดให้มีพื้นที่สีเขียวทั้งหมด 1,529 ตร.ม. ทั้งนี้ เพื่อช่วยลดปริมาณความร้อนที่สะสมของพื้นที่ที่เป็นลานคอนกรีตและจะถ่ายเทสู่ตัวอาคารเวลากลางคืน	✓	- โครงการจัดให้มีพื้นที่สีเขียวบริเวณชั้น 1 - 28 โดยมีพื้นที่ประมาณ 1,529 ตารางเมตร ตามที่ระบุไว้ในมาตรการฯ เพื่อช่วยลดปริมาณความร้อนที่สะสมของพื้นที่ที่เป็นลานคอนกรีตและจะถ่ายเทสู่ตัวอาคารเวลากลางคืน	ภาพที่ 2.2-2	-

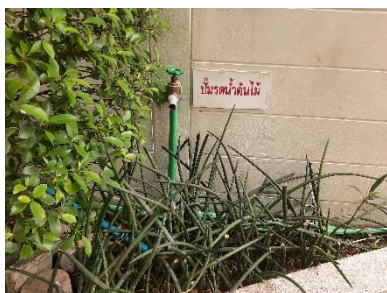
6. จัดให้มีการนำน้ำทิ้งที่ผ่านการบำบัดแล้วมารดน้ำต้นไม้ภายในโครงการโดยติดตั้งก๊อกน้ำให้พนักงานใช้สายยางต่อรดน้ำต้นไม้ได้อย่างสะดวกและจัดทำป้าย “ใช้น้ำทิ้งรดต้นไม้” เห็นอย่างชัดเจน	✓	- โครงการจัดให้มีการนำน้ำที่ผ่านการบำบัดแล้วมารดน้ำต้นไม้ภายในโครงการ โดยทำการติดป้ายแสดงตำแหน่งปั้มอย่างชัดเจน	ภาพที่ 2.2-2	-

6. จะให้มีการนำน้ำที่ผ่านการบำบัดแล้วมารดน้ำต้นไม้ภายในโครงการปริมาตร 77 ลบ.ม./วัน	✓ - โครงการจัดให้มีการนำน้ำที่ผ่านการบำบัดแล้วมารดน้ำต้นไม้ภายในโครงการ โดยทำการติดป้ายแสดงตำแหน่งป้อมอย่างชัดเจน	ภาพที่ 2.2-2	-

ปั้มน้ำต้นไม้

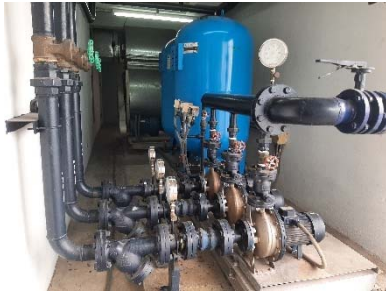
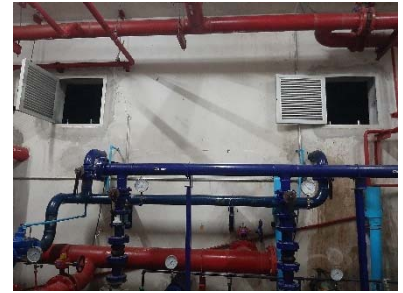
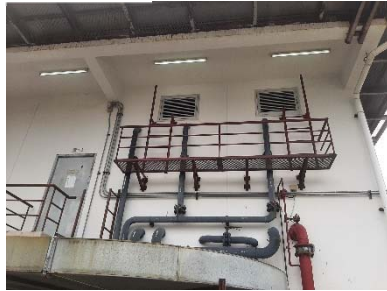
ภาพที่ 2.2-3 ระบบน้ำใช้โครงการ

3. คุณค่าการใช้ประโยชน์ของมนุษย์					
3.1 การใช้น้ำ	1. จัดให้มีถังเก็บน้ำใต้ดิน จำนวน 1 ถัง ความจุ 445 ลบ.ม. สำรองน้ำเพื่อการอุปโภคบริโภค 350 ลบ.ม. และถังเก็บน้ำชั้นหลังคา จำนวน 1 ถัง ความจุ 61 ลบ.ม. สำรองน้ำเพื่อการอุปโภคบริโภคทั้งหมด	✓	- โครงการจัดให้มีถังเก็บน้ำใต้ดินและถังเก็บน้ำชั้นหลังคา บริเวณละ 2 ถัง เพื่อสำรองน้ำสำหรับการอุปโภคบริโภคภายในโครงการ	ภาพที่ 2.2-3	-

6. ในการจ่ายน้ำมายังส่วนต่าง ๆ ของอาคาร ซึ่งจัดเป็นอาคารสูงและอาคารขนาดใหญ่พิเศษจะมีการสูบน้ำจากถังเก็บน้ำใต้ดินไปยังถังเก็บน้ำชั้นหลังคาก่อนที่จะจ่ายไปให้กับส่วนต่าง ๆ ของโครงการ	✓	- โครงการจัดให้มีการสูบน้ำจากถังเก็บน้ำชั้นใต้ดินไปพักไว้ยังถังเก็บน้ำชั้นดาดฟ้าของอาคาร จากนั้นจะสูบน้ำจ่ายไปยังส่วนต่างๆ ของอาคาร	ภาพที่ 2.2-3	-

Booster Pump

ถังเก็บน้ำชั้นใต้ดิน

ถังเก็บน้ำชั้นดาดฟ้า

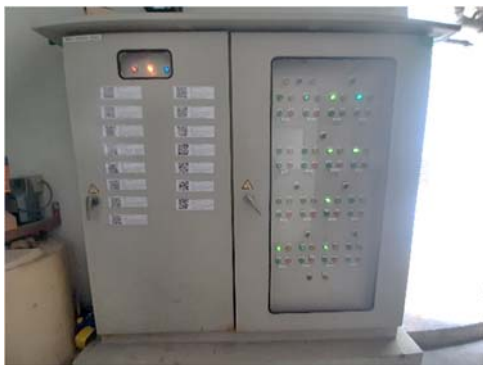
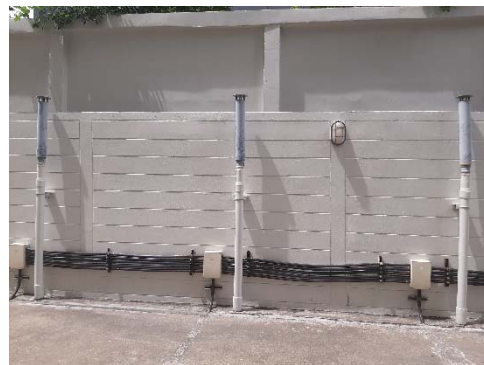
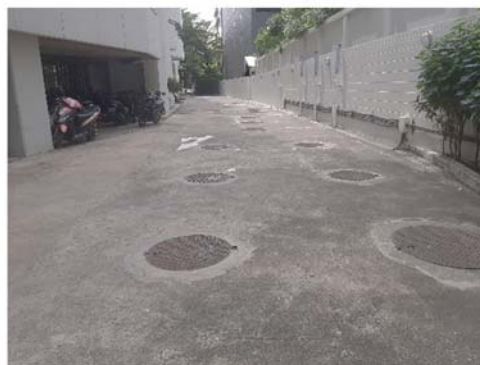
ภาพที่ 2.2-4 ระบบบำบัดน้ำเสียของโครงการ

1.4 คุณภาพน้ำ	1. จัดให้มีระบบบำบัดน้ำเสียแบบตะกอนเร่ง (Activated Sludge) ชนิดยืดยาวระยะเวลาการเติมอากาศ (Extended Aeration) จำนวน 1 ชุด ออกแบบให้รองรับน้ำเสียได้ 300 ลบ.ม./วัน โดยมีประสิทธิภาพในการบำบัดน้ำเสียร้อยละ 92 สามารถบำบัดน้ำเสียให้ได้คุณภาพตามมาตรฐานน้ำทิ้งอาคารประเภท ข. และมีค่า BOD ในน้ำทิ้งไม่เกิน 20 มก./ล.	✓	- โครงการจัดให้มีระบบบำบัดน้ำเสียแบบตะกอนเร่ง จำนวน 1 ชุด ภายในพื้นที่โครงการ เพื่อบำบัดน้ำเสียที่เกิดขึ้นจากกิจกรรมต่างๆ ภายในโครงการ	ภาพที่ 2.2-4	-

5. ติดตั้งมิเตอร์ไฟฟ้าสำหรับระบบบำบัดน้ำเสียโดยเฉพาะแยกออกจากระบบไฟฟ้าอื่นให้สามารถตรวจสอบการทำงานของระบบบำบัดน้ำเสีย	✓	- โครงการจัดให้มีการติดตั้งมิเตอร์ไฟฟ้าสำหรับระบบบำบัดน้ำเสียโดยเฉพาะแยกออกจากระบบไฟฟ้าอื่น และติดตั้งผู้ควบคุมระบบบำบัดน้ำเสีย เพื่อสามารถตรวจสอบการทำงานของระบบบำบัดน้ำเสียได้ตลอด 24 ชั่วโมง	ภาพที่ 2.2-4	-

3.2 การบำบัดน้ำเสีย	1. จัดให้มีระบบบำบัดน้ำเสียแบบตะกอนเร่ง (Activated Sludge) ชนิดยืดยาวระยะเวลาการเติมอากาศ (Extended Aeration) จำนวน 1 ชุด ออกแบบให้รองรับน้ำเสียได้ 300 ลบ.ม./วัน โดยมีประสิทธิภาพในการบำบัดน้ำเสียร้อยละ 92 สามารถบำบัดน้ำเสียให้ได้คุณภาพตามมาตรฐานน้ำทิ้งอาคารประเภท ข และมีค่า BOD ในน้ำทิ้งไม่เกิน 20 มก./ล.	✓ - โครงการจัดให้มีระบบบำบัดน้ำเสียแบบตะกอนเร่ง จำนวน 1 ชุด ภายในพื้นที่โครงการ เพื่อบำบัดน้ำเสียที่เกิดขึ้นจากกิจกรรมต่างๆ ภายในโครงการ	ภาพที่ 2.2-4	-

3.2 การบำบัดน้ำเสีย (ต่อ)	5. ติดตั้งมิเตอร์ไฟฟ้าสำหรับระบบบำบัดน้ำเสียโดยเฉพาะ แยกจากระบบไฟฟ้าเพื่อให้สามารถตรวจสอบการทำงานของระบบบำบัดน้ำเสียได้	✓ - โครงการจัดให้มีการติดตั้งมิเตอร์ไฟฟ้าสำหรับระบบบำบัดน้ำเสีย โดยเฉพาะแยกออกจากระบบไฟฟ้าอื่น และติดตั้งตู้ควบคุมระบบบำบัดน้ำเสีย เพื่อให้สามารถตรวจสอบการทำงานของระบบบำบัดน้ำเสียได้ตลอด 24 ชั่วโมง	ภาพที่ 2.2-4	-

ตู้ควบคุมระบบบำบัดน้ำเสีย

ท่อระบายอากาศระบบบำบัดน้ำเสีย

ระบบบำบัดน้ำเสีย

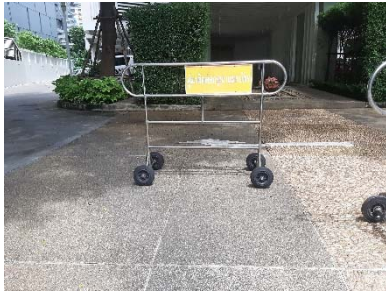
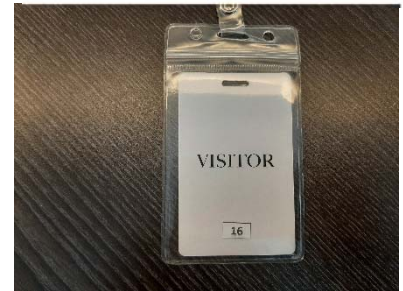
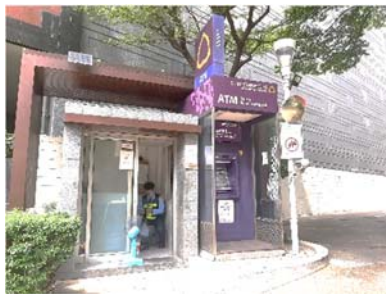
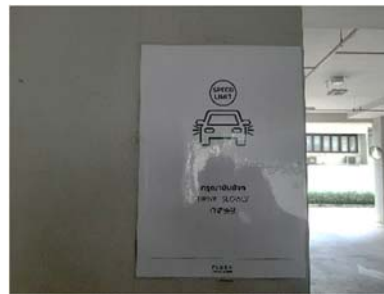
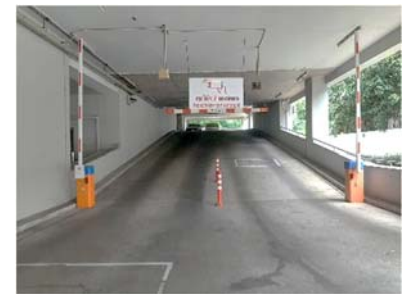
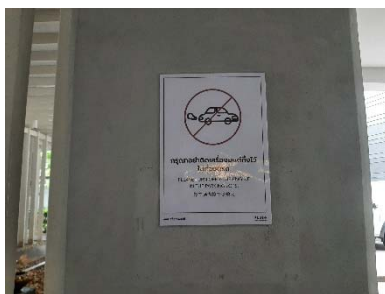
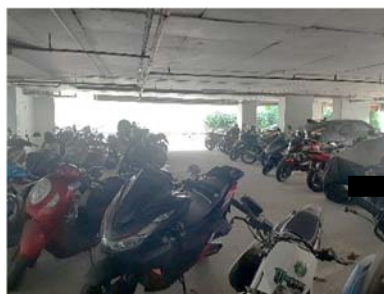
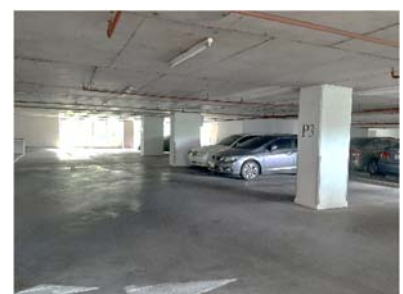
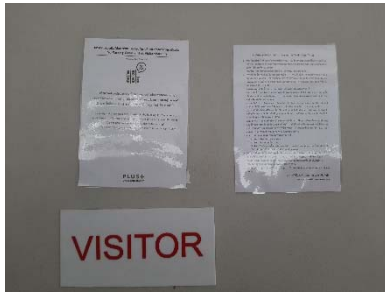
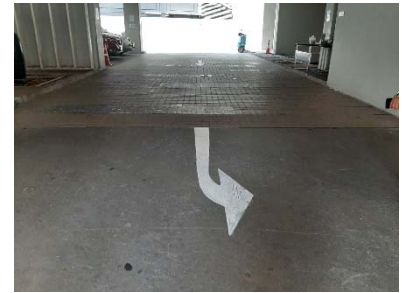
ภาพที่ 2.2-5 ระบบจราจรในโครงการ

1. ทรัพยากรสิ่งแวดล้อมทางกายภาพ					
1.1 สภาพภูมิประเทศ	-		-		
1.2 คุณภาพอากาศ 1) ฝุ่นละออง	1. ควบคุมความเร็วของรถในโครงการ เช่น ป้ายจำกัดความเร็ว สันนุนลดความเร็ว เพื่อไม่ให้เกิดการฟุ้งกระจายของฝุ่นในผิวถนน	✓	- โครงการจัดให้มีการติดตั้งป้ายจำกัดความเร็ว และสันนุนลดความเร็วในพื้นที่โครงการ เพื่อลดเกิดการฟุ้งกระจายของฝุ่นในผิวถนน	ภาพที่ 2.2-5	-

2) มลพิษทางอากาศ	1. ติดตั้งป้ายห้ามติดเครื่องยนต์ทิ้งไว้ ภายในบริเวณที่จอดรถให้สามารถสังเกตเห็นอย่างชัดเจนและทั่วถึง	✓	- โครงการจัดให้มีการติดตั้งป้ายห้ามติดเครื่องยนต์ทิ้งไว้ บริเวณพื้นที่จอดรถและทางวิ่งรถภายในโครงการ เพื่อให้สามารถสังเกตเห็นอย่างชัดเจนและทั่วถึง	ภาพที่ 2.2-5	-

2. จัดระบบการจราจรภายในโครงการให้ชัดเจนรวมถึงการควบคุมการปฏิบัติตามของผู้พักอาศัย	✓	- โครงการมีการจัดระบบการจราจรภายในโครงการอย่างชัดเจนและจัดให้มีเจ้าหน้าที่รักษาความปลอดภัยคอยควบคุมและอำนวยความสะดวกตลอด 24 ชั่วโมง	ภาพที่ 2.2-5	-

3. จัดให้มีเจ้าหน้าที่ที่อำนวยความสะดวกในการจราจรบริเวณทางเข้า-ออกโครงการ	✓	- โครงการจัดให้มีเจ้าหน้าที่รักษาความปลอดภัยอำนวยความสะดวกบริเวณทางเข้า-ออกโครงการ ตลอด 24 ชั่วโมง	ภาพที่ 2.2-5	-

1.3 เสียงและความสั่นสะเทือน	1. ควบคุมความเร็วของการใช้รถในบริเวณพื้นที่โครงการ เช่น ติดป้ายจำกัดความเร็ว และทำสัญญาณ เพื่อลดความเร็ว และช่วยลดระดับเสียงที่เกิดจากการแล่นของรถยนต์ลงไปด้วย	✓	- โครงการจัดให้มีการติดตั้งป้ายจำกัดความเร็ว และสัญญาณลดความเร็วในพื้นที่โครงการ เพื่อลดความเร็วและช่วยลดระดับเสียงที่เกิดจากการแล่นของรถยนต์ภายในโครงการ	ภาพที่ 2.2-5	-

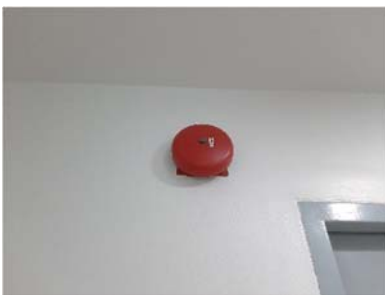
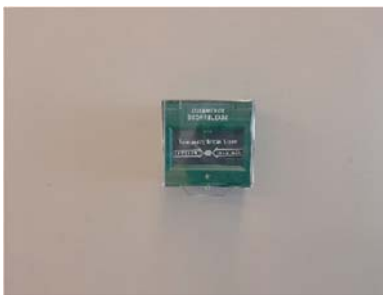
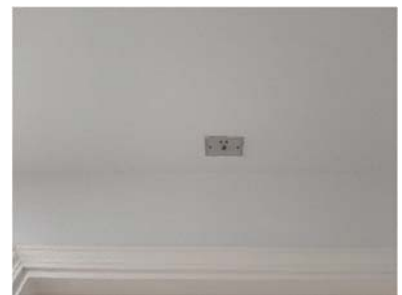
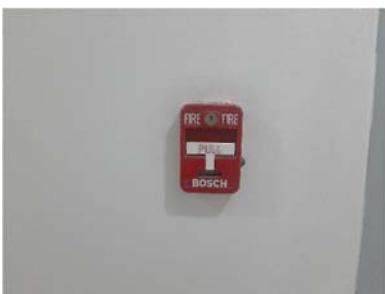
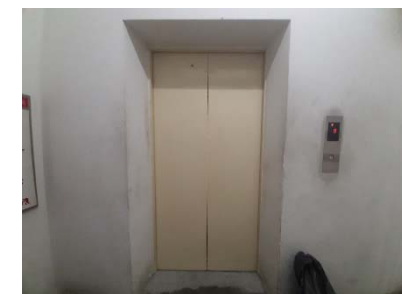
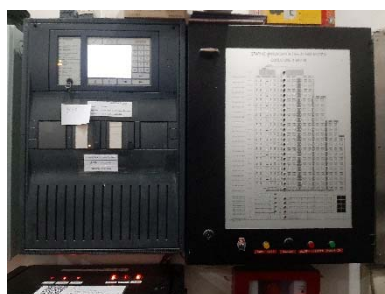
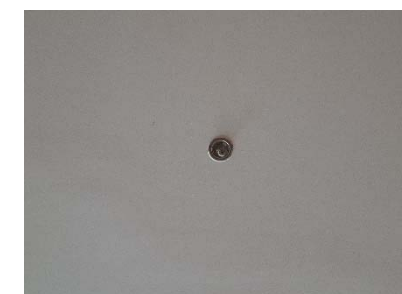
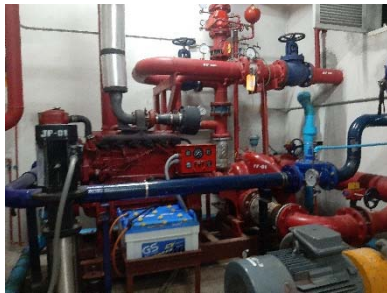
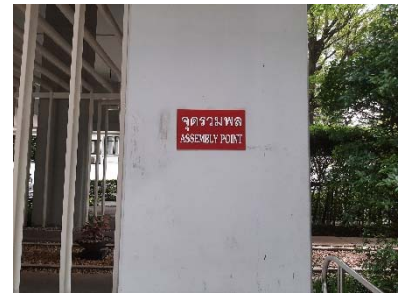
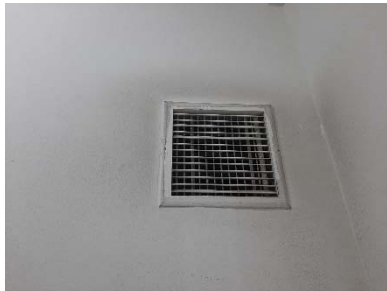
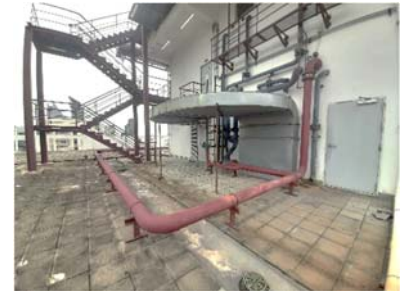
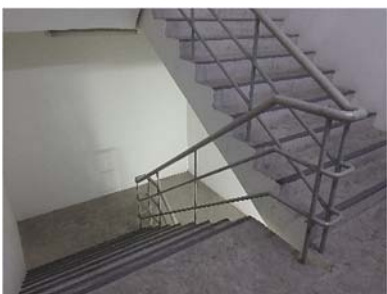
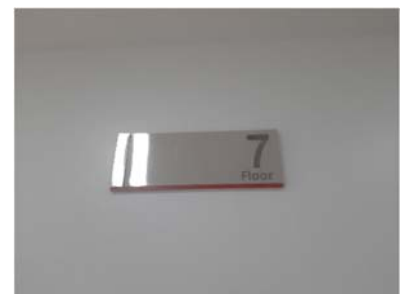
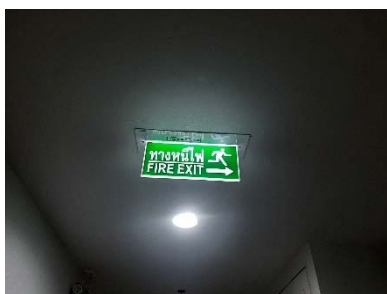
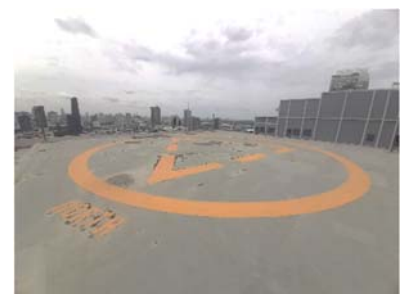
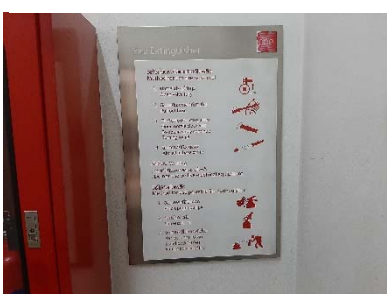
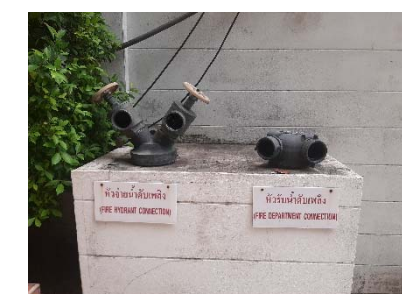
ภาพที่ 2.2-6 ระบบป้องกันและเตือนอัคคีภัย

3.7 การป้องกันอัคคีภัย	1. จัดให้มีระบบป้องกันและเตือนอัคคีภัยให้เป็นไปตามข้อกำหนดในกฎกระทรวงฉบับที่ 33 (พ.ศ. 2535) และฉบับที่ 50 (พ.ศ. 2540) โดยมีรายละเอียดดังนี้ <b>ระบบป้องกันอัคคีภัย</b> - ระบบท่อเย็นจะติดตั้งท่อเย็นขนาดเส้นผ่านศูนย์กลาง 6 นิ้ว จำนวน 2 ท่อ โดยท่อเย็นดังกล่าวจะรับน้ำเข้าถังเก็บน้ำใต้ดินที่ฝังอยู่ใต้ดินบริเวณด้านทิศเหนือของโครงการ ซึ่งติดตั้งเครื่องสูบน้ำดับเพลิง Fire Pump ชนิดเครื่องยนต์ดีเซลขนาด 2.8 ลบ.ม./นาที่ ที่ TDH 149 เมตร จำนวน 1 เครื่อง และเครื่องช่วยสูบน้ำดับเพลิง Jockey Pump ขนาด 0.2 ลบ.ม./นาที่ ที่ TDH 152 เมตร จำนวน 1 เครื่อง	✓	- โครงการทำการติดตั้งท่อเย็น จำนวน 2 ท่อ โดยท่อเย็นดังกล่าวจะรับน้ำเข้าถังเก็บน้ำใต้ดินของโครงการ และติดตั้งเครื่องสูบน้ำดับเพลิง จำนวน 1 เครื่อง และเครื่องช่วยสูบน้ำดับเพลิง Jockey Pump จำนวน 1 เครื่อง เพื่อสูบน้ำไปยังจ่ายไปยังส่วนต่างๆ กรณีเกิดเพลิงไหม้เกิดขึ้น	ภาพที่ 2.2-6	-

- ตู้เก็บสายฉีดน้ำดับเพลิงพร้อมอุปกรณ์ (FHC) ติดตั้งไว้ภายในอาคาร จำนวน 85 ตู้	✓	- โครงการจัดให้มีการติดตั้งตู้เก็บสายฉีดน้ำดับเพลิงพร้อมอุปกรณ์ (FHC) ไว้ทั่วทั้งอาคาร	ภาพที่ 2.2-6	-

- ระบบดับเพลิงอัตโนมัติ (Sprinkler System) จะติดตั้งไว้ทุกชั้นของอาคาร บริเวณพื้นที่จอดรถ สำนักงาน ห้องพัก ห้องออกกำลังกาย ห้องซักรีด ห้องน้ำ ทั่วทั้งอาคาร จำนวนทั้งสิ้น 2,069 จุด	✓	- โครงการทำการติดตั้งระบบดับเพลิงอัตโนมัติ (Sprinkler System) ไว้ทุกชั้นของอาคาร บริเวณพื้นที่จอดรถ สำนักงาน ห้องพัก ห้องออกกำลังกาย ห้องซักรีด ห้องน้ำ ทั่วทั้งอาคารโครงการ	ภาพที่ 2.2-6	-

- ลิฟต์ดับเพลิง จำนวน 1 ชุด	✓	- โครงการจัดให้มีการติดตั้งลิฟต์ดับเพลิงในอาคารโครงการ จำนวน 1 ชุด	ภาพที่ 2.2-6	-
	- บันไดหนีไฟ ซึ่งมีรายละเอียดดังนี้ (1) บันได ST 1 ขึ้นลงจากชั้นที่ 1 - ชั้นหลังคา ขนาดกว้าง 1.5 เมตร (2) บันได ST 2 ขึ้นลงจากชั้นที่ 1 - ชั้นหลังคา ขนาดกว้าง 0.95 เมตร (3) บันได ST 5 ขึ้นลงจากชั้นหลังคา - ชั้นดาดฟ้า ขนาดกว้าง 0.9 เมตร	✓	- โครงการจัดให้มีบันไดหนีไฟในอาคาร จำนวน 3 ชุด ตามที่ระบุไว้ในมาตรการฯ	ภาพที่ 2.2-6	-

3.7 การป้องกันอัคคีภัย (ต่อ)	<b>ระบบเตือนอัคคีภัย</b>				
	- Fire Alarm Control panel : FCP เป็นจุดศูนย์รวมการรับส่งสัญญาณเพื่อแจ้งเหตุให้ทราบทั่วทั้งอาคาร	✓	- โครงการจัดให้มีการติดตั้ง Fire Alarm Control panel ไว้บริเวณห้องของช่างอาคาร	ภาพที่ 2.2-6	-

- Fire Alarm Manual Station เครื่องแจ้งเหตุโดยใช้มือตึงจะติดตั้งบริเวณบันได รวมทั้งสิ้น 57 จุด	✓	- โครงการจัดให้มีการติดตั้ง Fire Alarm Manual Station ไว้บริเวณโถงทางเดิน และบริเวณบันได ทุกพื้นที่โครงการ	ภาพที่ 2.2-6	-

3.7 การป้องกันอัคคีภัย (ต่อ)	2. จัดให้มีพื้นที่หนีไฟทางอากาศที่ขึ้นดาดฟ้า ขนาดกว้าง 10 เมตร ยาว 10 เมตร	✓ - โครงการจัดให้มีพื้นที่หนีไฟทางอากาศที่ขึ้นดาดฟ้าของโครงการ มีขนาดพื้นที่ตามที่ระบุไว้ในมาตรการฯ	ภาพที่ 2.2-6	-

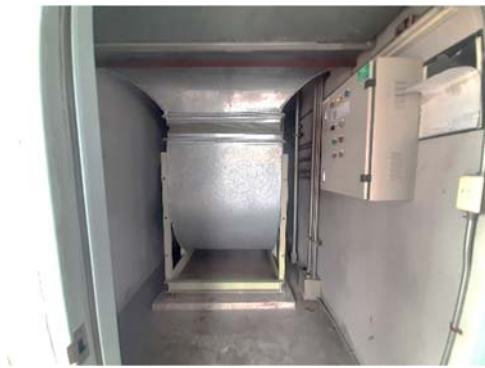
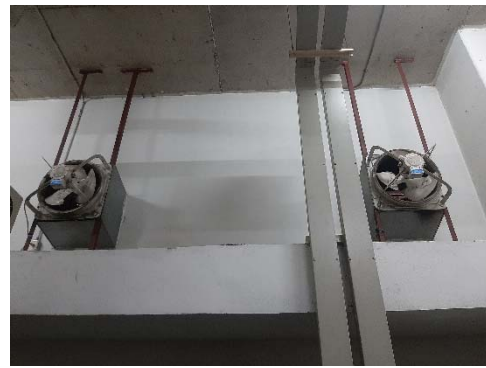
### ภาพที่ 2.2-9 การระบายอากาศภายในโครงการ

พัดลมระบายอากาศ

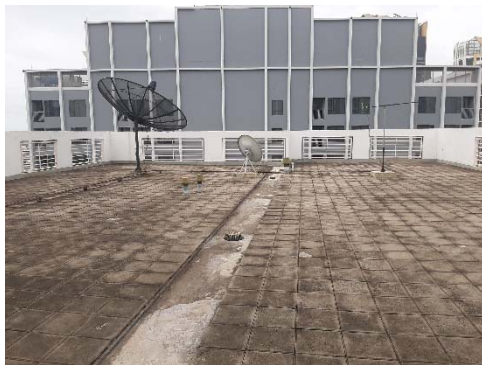
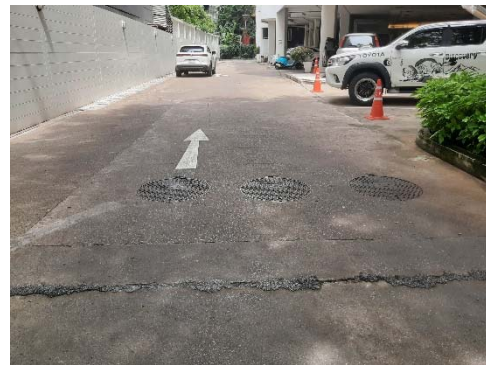
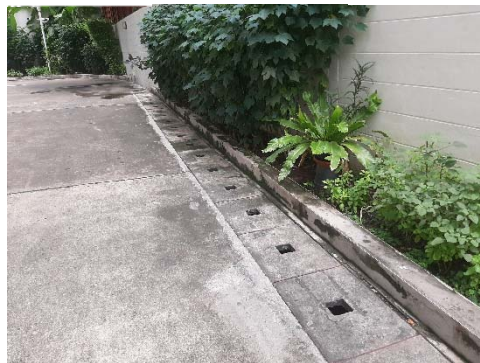
### ภาพที่ 2.2-10 การระบายน้ำภายในโครงการ

3.3 การระบายน้ำ	1. จัดให้มีบ่อหน่วง จำนวน 1 บ่อ ตั้งอยู่ใต้ดินด้านทิศเหนือของโครงการใกล้กับทางเข้าออกโครงการขนาดบรรจุ 50 ลบ.ม. เพื่อรองรับน้ำหลากในพื้นที่โครงการและจะจำกัดอัตราการระบายน้ำออกจากบ่อหน่วงน้ำด้วยเครื่องสูบน้ำอัตราการสูบน้ำ 0.027 ลบ.ม./วินาที ซึ่งจะไม่เกินอัตราการระบายน้ำออกก่อนการพัฒนา	✓ - โครงการจัดให้มีบ่อหน่วงน้ำภายในโครงการ จำนวน 1 จุด บริเวณทางเข้า-ออกโครงการ และจัดให้มีเครื่องสูบน้ำจำนวน 2 เครื่อง ซึ่งจะกำหนดมีอัตราการสูบน้ำไม่เกินอัตราการระบายน้ำออกก่อนการพัฒนาโครงการ	ภาพที่ 2.2-10	-

ท่อระบายน้ำชั้นดาดฟ้า

บ่อหน่วงน้ำ

รางระบายน้ำรอบโครงการ
