รายงานผลการปฏิบัติตามมาตรการป้องกันและแก้ไขผลกระทบสิ่งแวดล้อม  
และมาตรการติดตามตรวจสอบผลกระทบสิ่งแวดล้อม

ชื่อโครงการ : โครงการ อาคารสวัสดิการที่พักอาศัยพนักงาน  
บก. ไทยปาร์คเกอร์ไรซิ่ง

ฉบับเดือน : มกราคม - มิถุนายน 2566

โครงการอาคารสวัสดิการที่พักอาศัยพนักงาน บจก.ไทยปาร์คเกอร์ไรซิ่ง

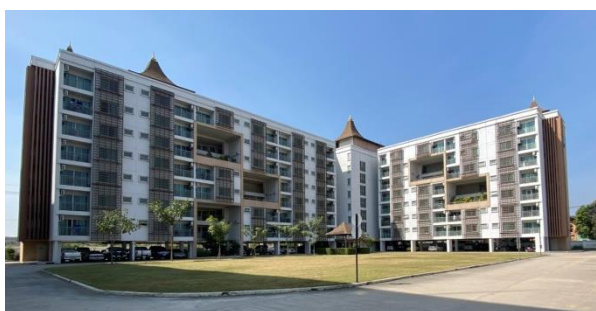
รูปภาพ 1.8.1 อาคาร A

1. อาคาร A (อาคารพักอาศัย) สูง 8 ชั้น มีความสูง 22.60 เมตร (วัดจากระดับพื้นดินที่ก่อสร้างถึง ระดับพื้นชั้นดาดฟ้า) มีจำนวนห้องพักอาศัย 144 ห้อง
2. อาคาร B (อาคารพักอาศัย) สูง 8 ชั้น มีความสูง 22.60 เมตร (วัดจากระดับพื้นดินที่ก่อสร้างถึง ระดับพื้นชั้นดาดฟ้า) มีจำนวนห้องพักอาศัย 137 ห้อง

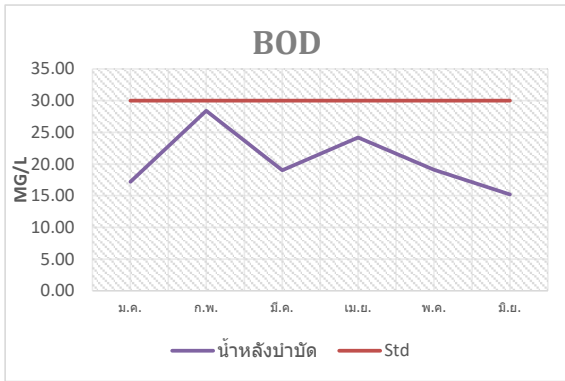
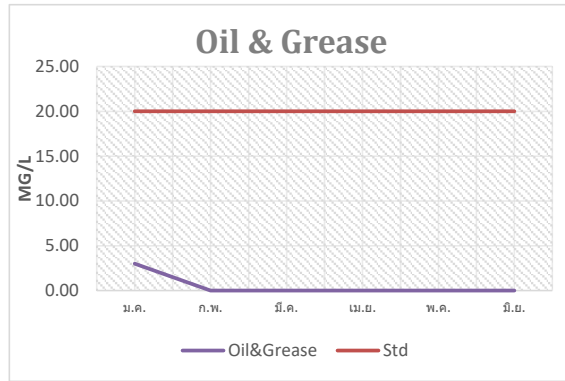
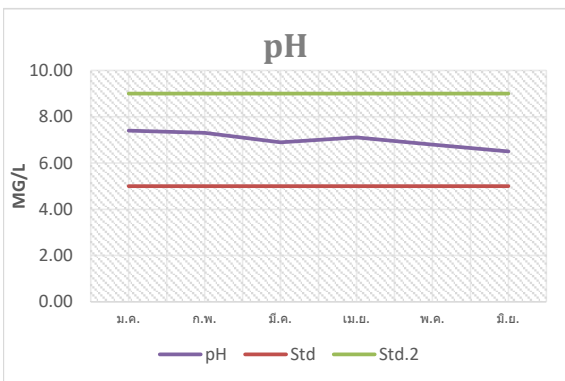
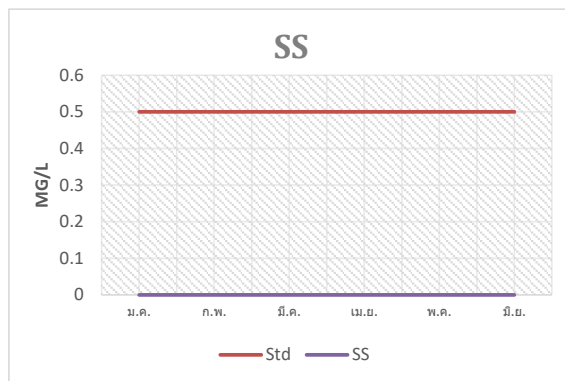
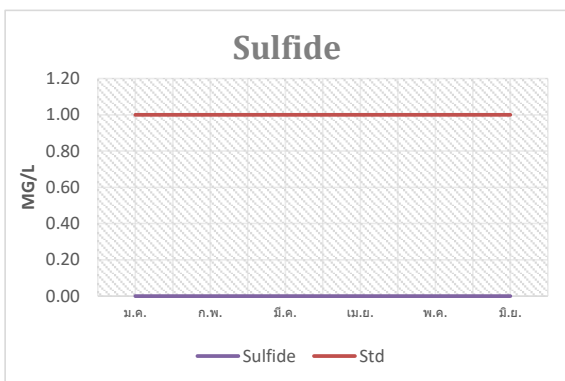
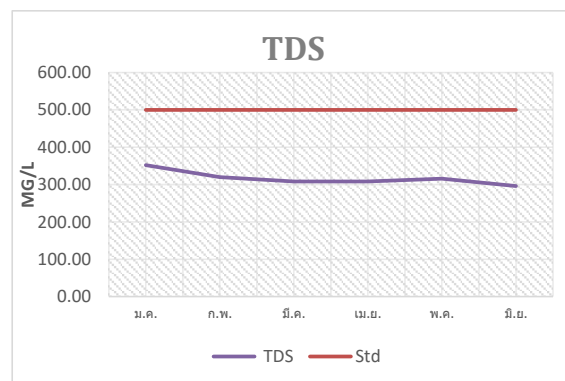
## กราฟเปรียบเทียบผลวิเคราะห์คุณภาพน้ำทิ้ง

## ผลการตรวจสอบคุณภาพน้ำทั้งก่อนและหลังออกจากระบบบำบัดน้ำเสีย
