7.6 เอกสารแนบ และ ข้อมูลประกอบ

บัญชีรายชื่อผู้พักอาศัยในโครงการ A-B และ จันทะเบียนยานพาหนะ
อาคารสวัสดิการที่พักอาศัยสำหรับพนักงาน บริษัท ไทย ปาร์คเกอร์ไรซิง จำกัด
เลขที่ 101/146 หมู่ที่ 8 ตำบลเขาคันทรง อำเภอศรีราชา จังหวัดชลบุรี 20110

ข้อมูลการระบายน้ำและสภาพพื้นที่ปัจจุบันโดยรอบ

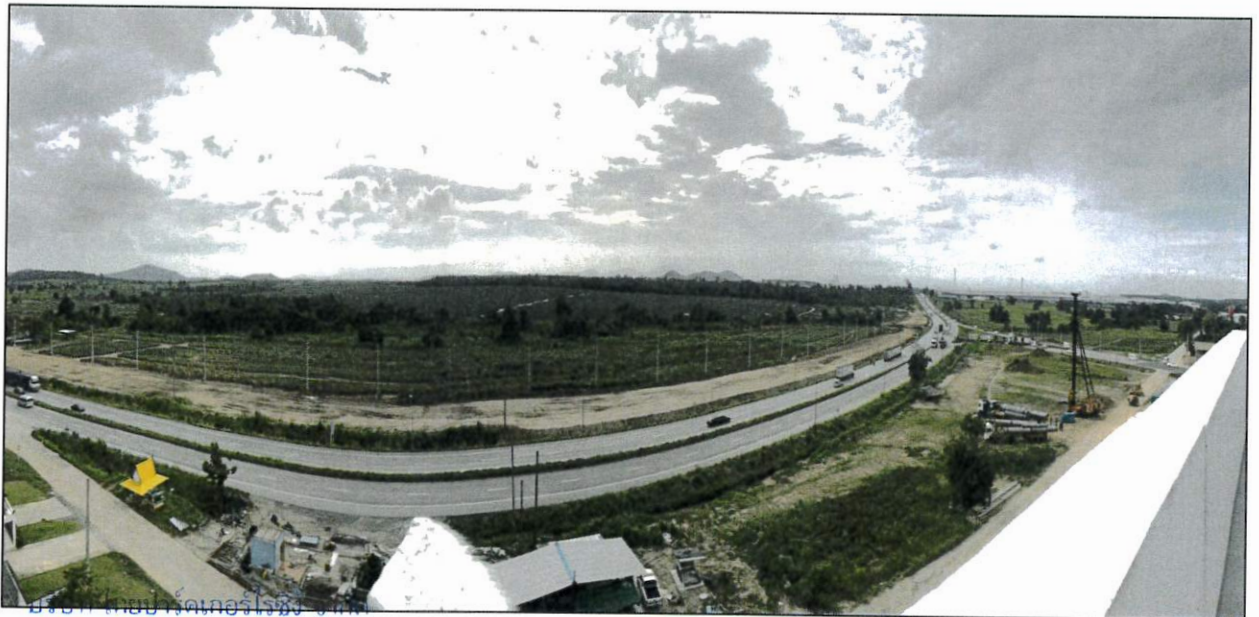
รูปที่ 3

รูปภาพที่ 3 แสดงภาพด้านหน้าของโครงการฯ ในช่วงเดือน มิถุนายน 2561

จากรูปภาพที่ 3 ถึงรูปที่ 5 แสดงภาพพื้นที่โดยรอบของโครงการฯ ในอดีต มีระบบระบายน้ำสาธารณะของตำบลเขาคันทรง อยู่บริเวณด้านหน้าโครงการ บางช่วงเป็นคลองดิน มีวัชพืชขึ้นปกคลุม น้ำจะไหลไปสู่คลองในพื้นที่บ้านสุรศักดิ์

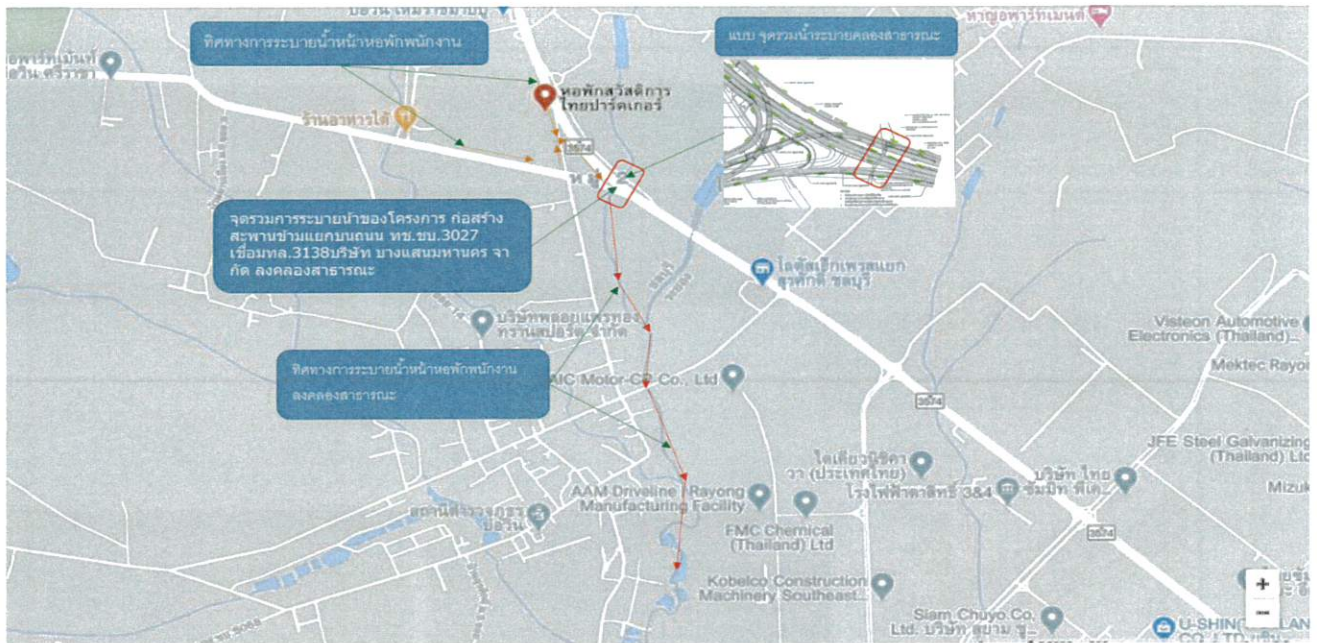
รูปภาพที่ 11 แผนที่ทิศทางการระบายน้ำจากโครงการก่อสร้างสะพานข้ามแยกบนถนนทพ.ชบ. 3027 เชื่อม ทล.3138 บริษัท บางแสนมหานคร จำกัด ลงคลองสาธารณะ ภาพจาก Google

เส้นทางระบายน้ำของระบบระบายน้ำสาธารณะ แสดงดังรูปภาพที่ 10 และ 11 โดยโครงการฯได้ทำการเชื่อมต่อท่อระบายน้ำของโครงการฯ กับ ระบบระบายน้ำสาธารณะ บริเวณด้านหน้าของโครงการฯ คณะทำงานได้ทำการสำรวจเส้นทางระบายน้ำ แสดงดังรูปภาพที่ 12 และ 13 พบว่า ทิศทางการระบายน้ำมาจากทางทิศเหนือ ผ่านหน้าของโครงการฯ คูขนานกับถนน ทล.3138 (3574) ไปรวมที่จุดรวมน้ำของโครงการก่อสร้างสะพานข้ามแยกบนถนน ทช.ชบ.3027 เชื่อมทล.3138บริษัท บางแสนมหานคร จำกัด ลงสู่คลองสาธารณะ ในพื้นที่ ต.สุรศักดิ์ อ.เขาคันทรง จ.ศรีราชา (ข้อมูลและรูปภาพเส้นทางระบายน้ำของระบบท่อระบายน้ำสาธารณะ ได้รับการอนุเคราะห์ข้อมูลจาก บริษัท บางแสนมหานคร จำกัด)

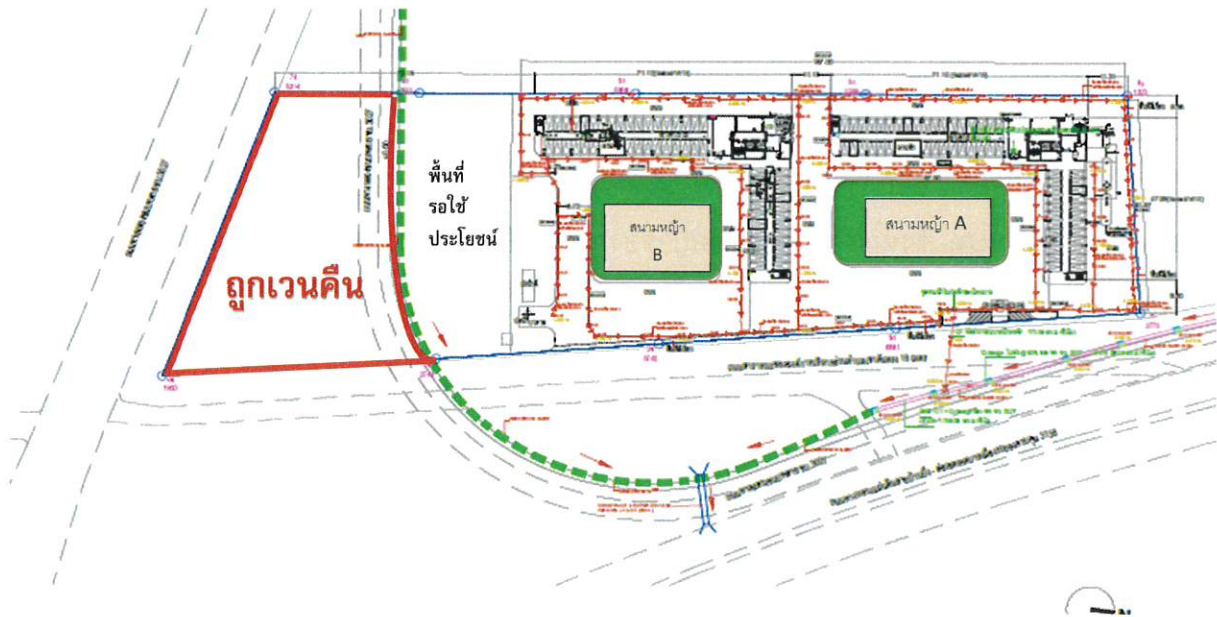
รูปภาพที่ 14 แผนภาพแสดงตำแหน่งพื้นที่ที่เตรียมไว้สำหรับสร้างบ่อหนองน้ำ

จากรายงานการวิเคราะห์ผลกระทบสิ่งแวดล้อมของโครงการฯ ได้มีการระบุพื้นที่ที่จะสร้างบ่อหนองน้ำ คือ บริเวณสนามหญ้า ด้านหน้าอาคาร A และ อาคาร B ดังแสดงในรูปภาพที่ 14
