บทที่ 4

ผลการตรวจวัดเพื่อตรวจติดตามคุณภาพสิ่งแวดล้อม

จากการตรวจวัดคุณภาพน้ำเพื่อตรวจติดตามคุณภาพสิ่งแวดล้อมของโครงการโรงแรมมายสมุย บีช รีสอร์ท แอนด์ สปา จังหวัดสุราษฎร์ธานี ในระหว่าง เดือนมกราคม ถึง เดือนมิถุนายน 2566 ซึ่งทางสถานประกอบการได้ทำการตรวจวิเคราะห์คุณภาพน้ำเสียก่อนบำบัดและน้ำทิ้งหลังบำบัด เป็นประจำทุกเดือน และวิเคราะห์น้ำใช้ เป็นประจำทุก 3 เดือน ซึ่งผลการวิเคราะห์ สามารถสรุปได้ดังต่อไปนี้

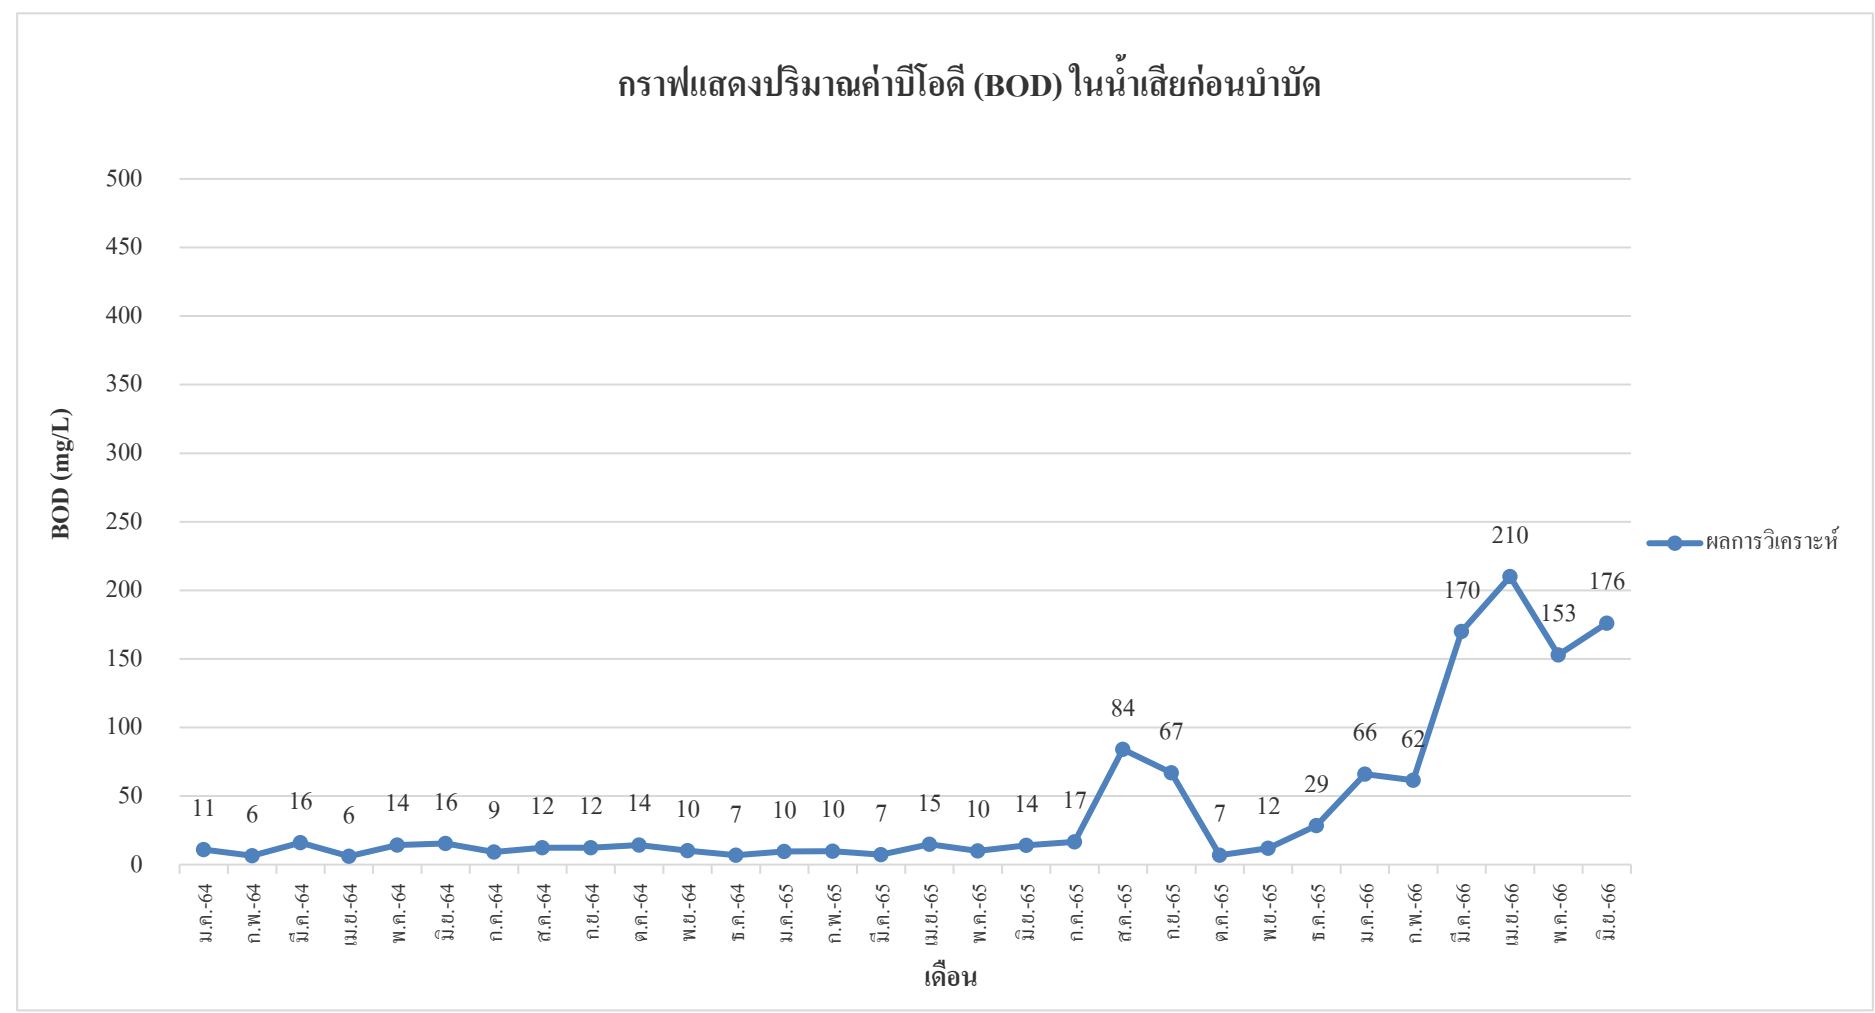
ภาพที่ 4-2 กราฟแสดงปริมาณค่าบีโอดี (BOD) ในน้ำเสียก่อนบำบัด

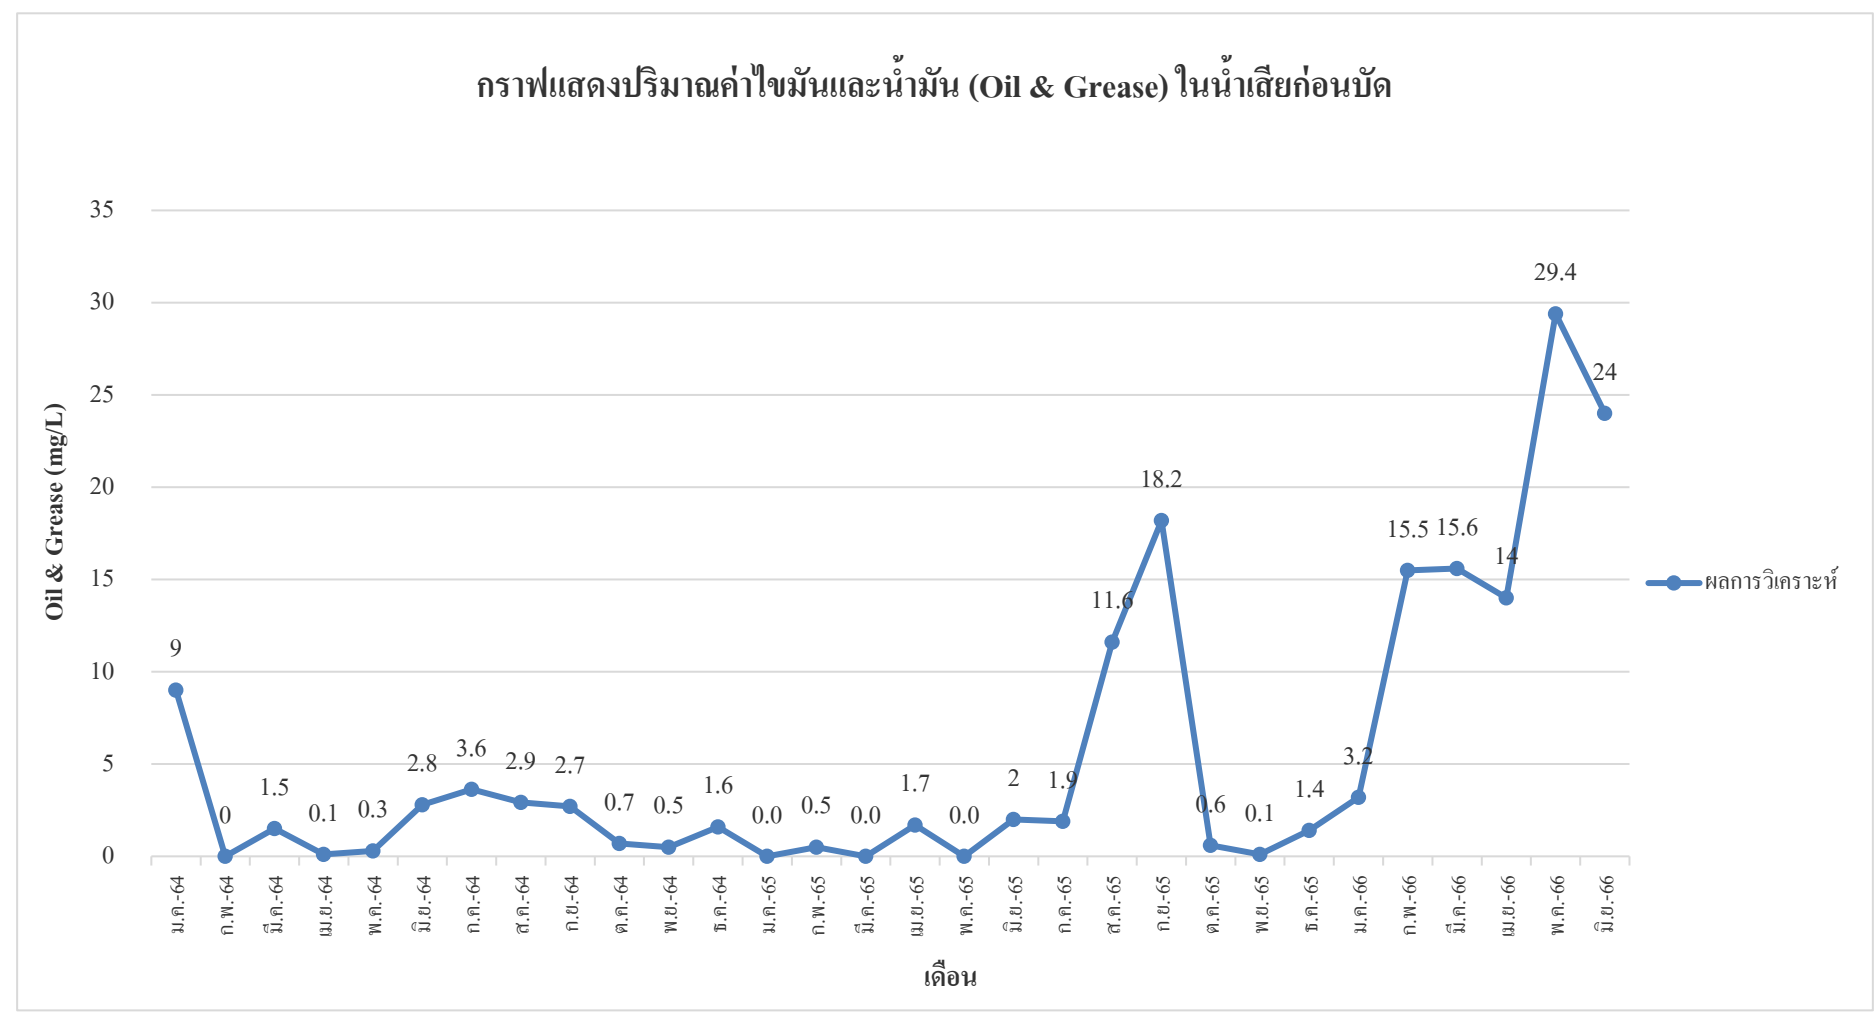
ภาพที่ 4-5 กราฟแสดงปริมาณค่าไขมันและน้ำมัน (Oil & Grease) ในน้ำเสียก่อนบำบัด

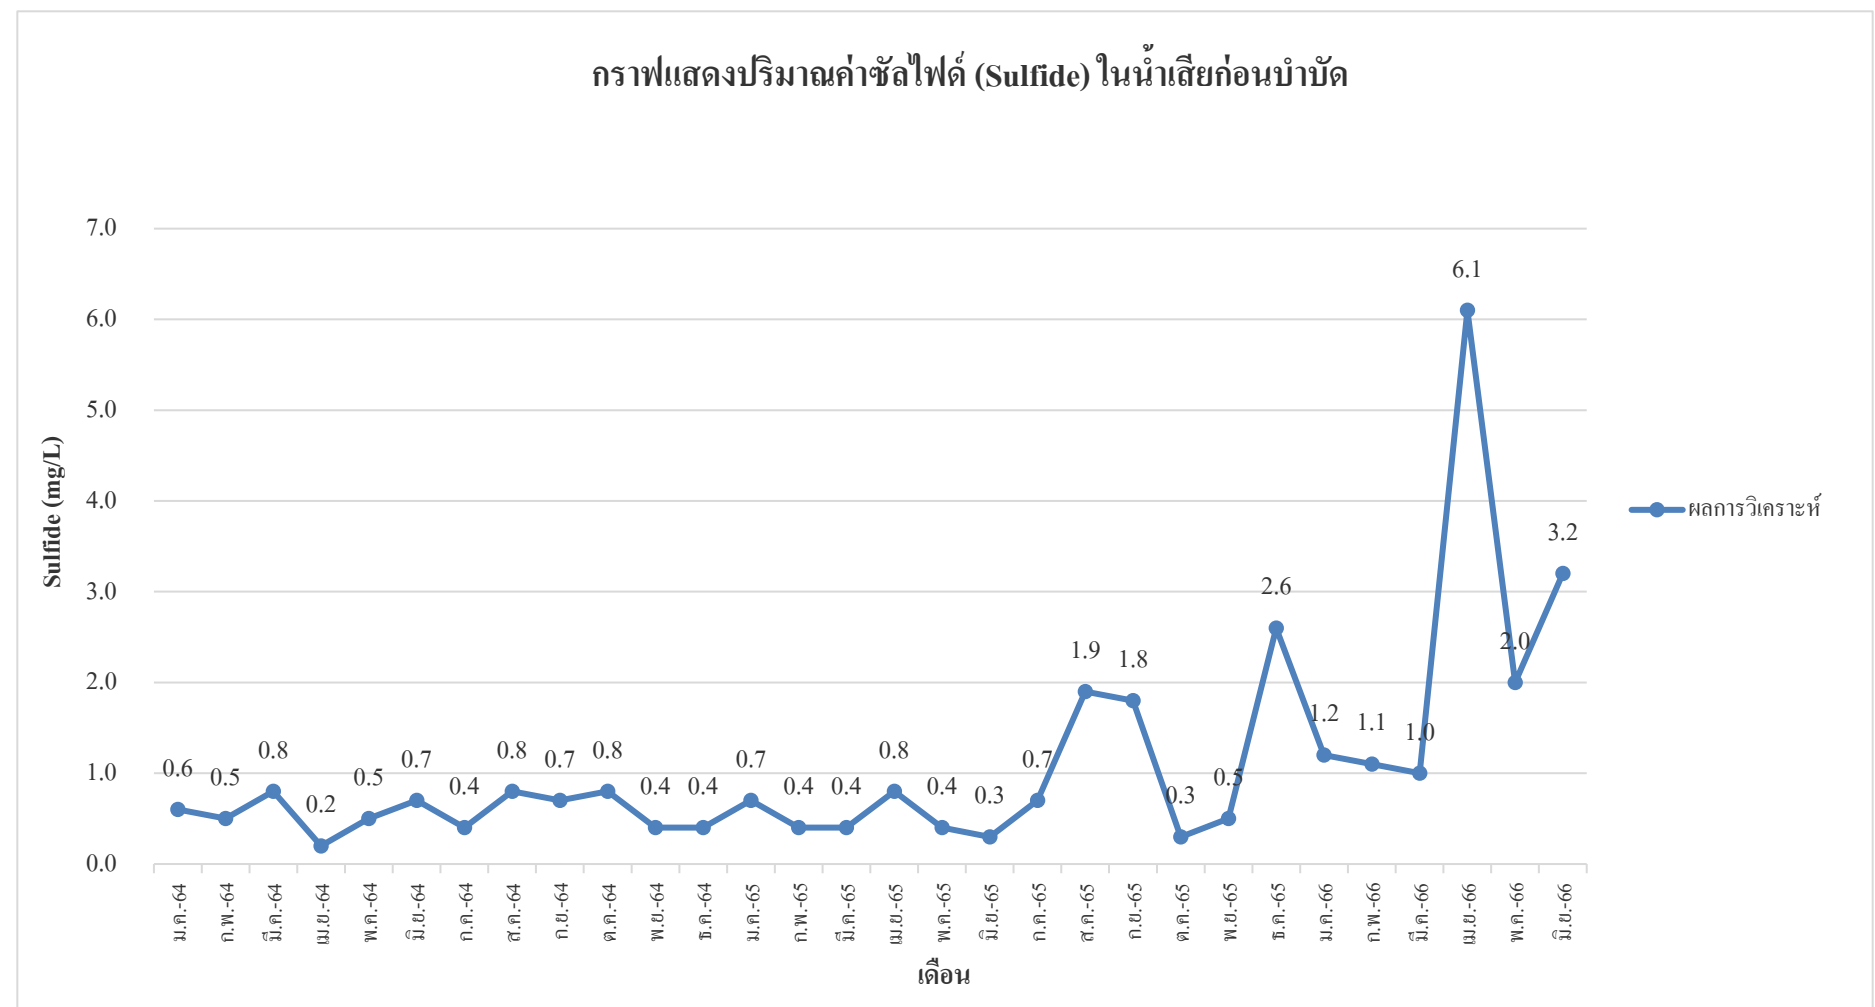
ภาพที่ 4-8 กราฟแสดงปริมาณค่าซัลไฟด์ (Sulfide) ในน้ำเสียก่อนบำบัด

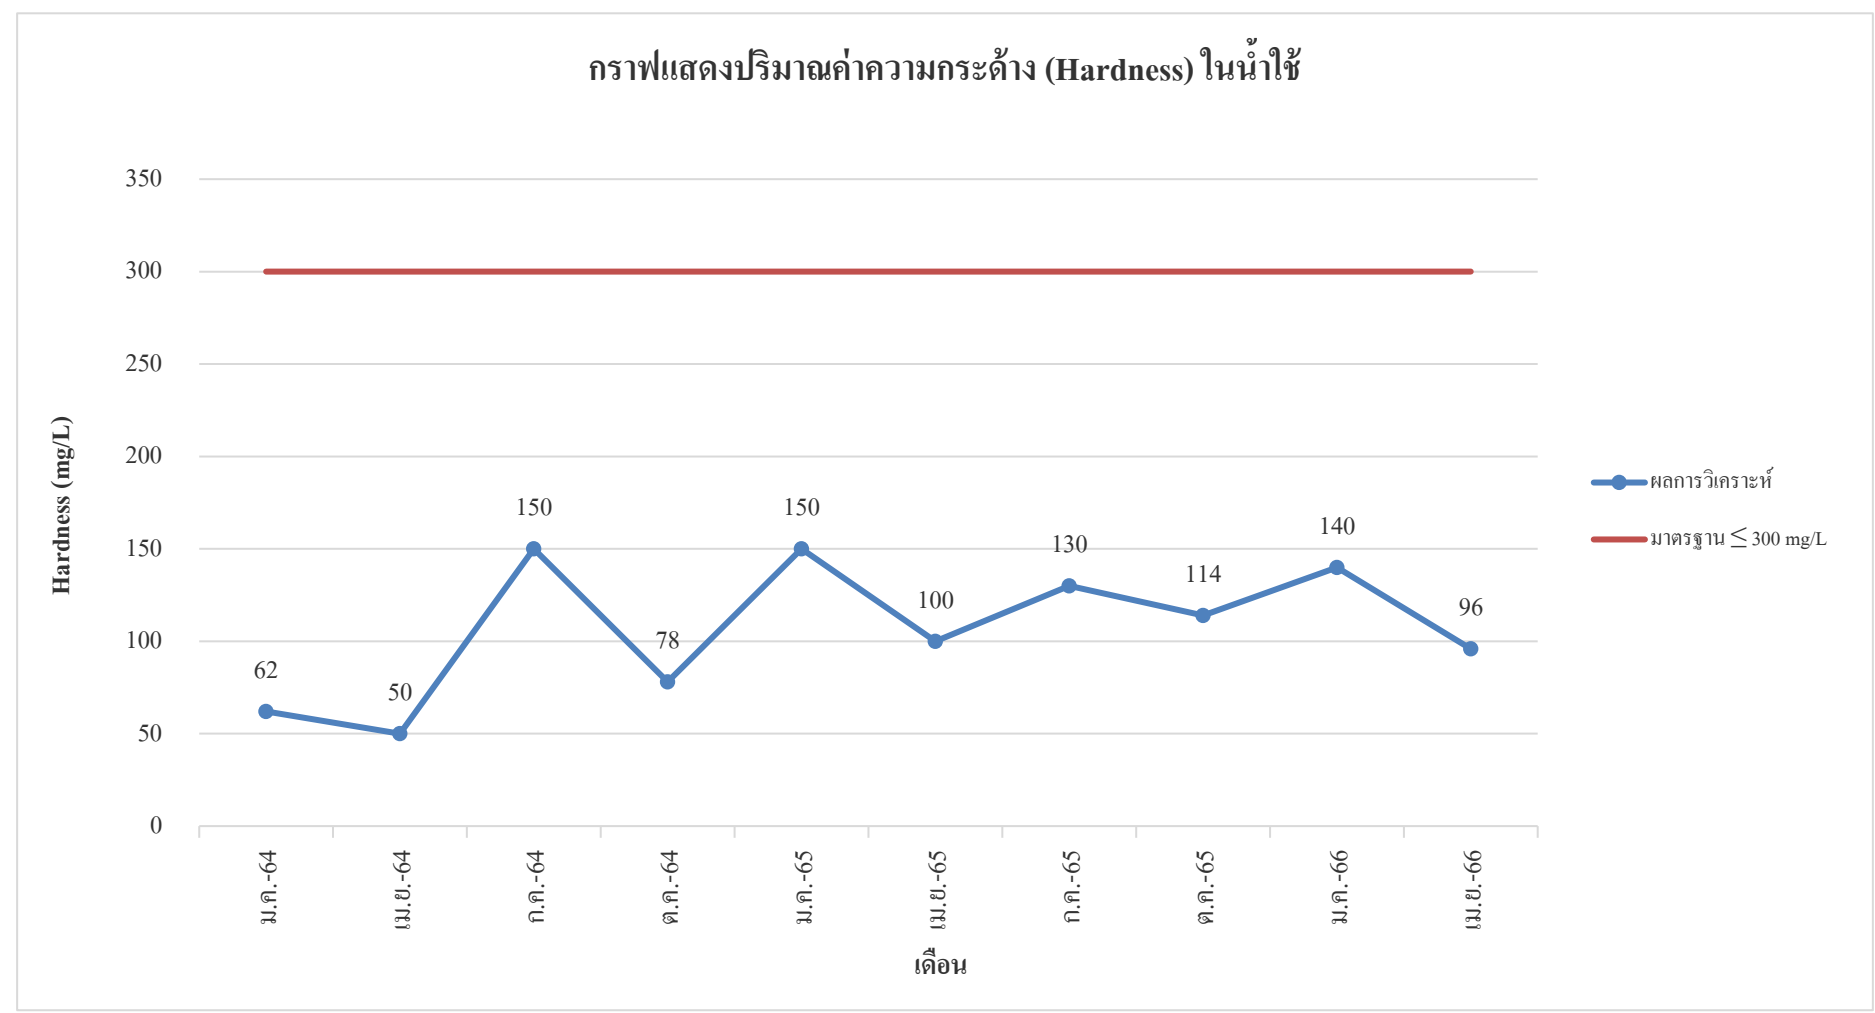
3. ปริมาณค่าความกระด้าง (Hardness) อยู่ในช่วง 96-140 มิลลิกรัม/ลิตร ของ CaCO_3 (มาตรฐาน <300 มิลลิกรัม/ลิตรของ CaCO_3) สรุปได้ว่าคุณภาพน้ำใช้ของโครงการมีปริมาณค่าความกระด้างอยู่ในเกณฑ์มาตรฐาน (แสดงดังภาพที่ 4-22)

ภาพที่ 4-22 กราฟแสดงปริมาณค่าความกระด้าง (Hardness) ในน้ำใช้
