มาตรการติดตามตรวจสอบ คุณภาพสิ่งแวดล้อม

โครงการอาคารเช่ามาตรฐานรองเพชรเกษม 91

การเคหะแห่งชาติ

ซอยเพชรเกษม 91 ตำบลสวนหลวง อำเภอกระทุ่มแบน จังหวัดสมุทรสาคร

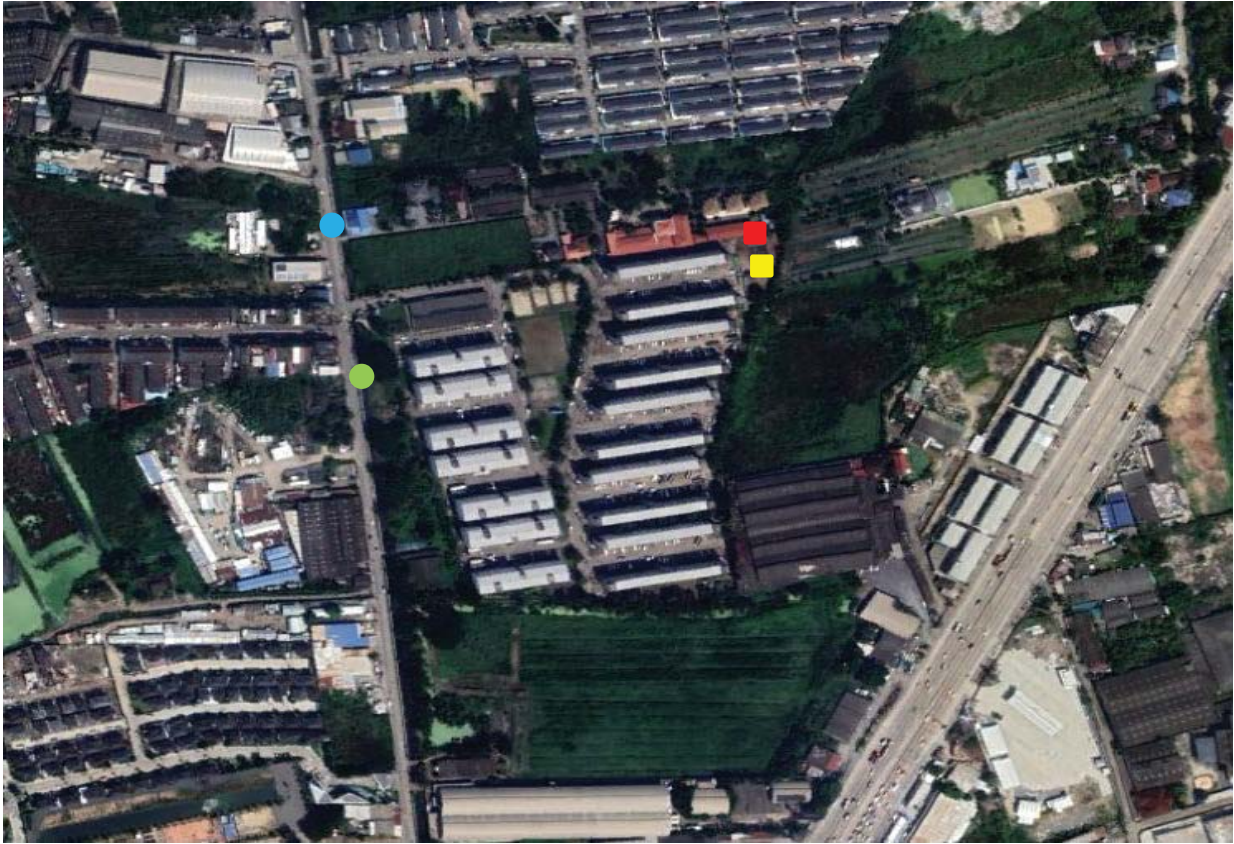
รูปที่ 3-1 ตำแหน่งตรวจวัดคุณภาพสิ่งแวดล้อม

- บ่อพักน้ำเสียก่อนเข้าระบบบำบัดขั้นที่ 2
พิกัด : UTM 47P 642970 E, 1513601 N.
- บ่อพักน้ำทิ้งที่ออกจากถังตกตะกอนก่อนระบายออกสู่ภายนอกโครงการ
พิกัด : UTM 47P 642965 E, 1513626 N.)

- บริเวณคลองก่อนผ่านจุดระบายน้ำทิ้งของโครงการ ระยะ 150 เมตร
พิกัด: UTM 47P 642688 E, 1513622 N
- บริเวณคลองหลังผ่านจุดระบายน้ำทิ้งของโครงการ ระยะ 150 เมตร
พิกัด: UTM 47P 642698 E, 1513530 N
