ผลการติดตามตรวจสอบคุณภาพสิ่งแวดล้อม

#### ผลการติดตามตรวจสอบคุณภาพสิ่งแวดล้อมในระยะดำเนินการ

โครงการ อันทามันตรา รีสอร์ท แอนด์ วิลล่า ภูเก็ต ของบริษัท ป่าตอง คลิฟวิว จำกัด

ระหว่างเดือนมกราคม 2566 ถึงเดือน มิถุนายน 2566

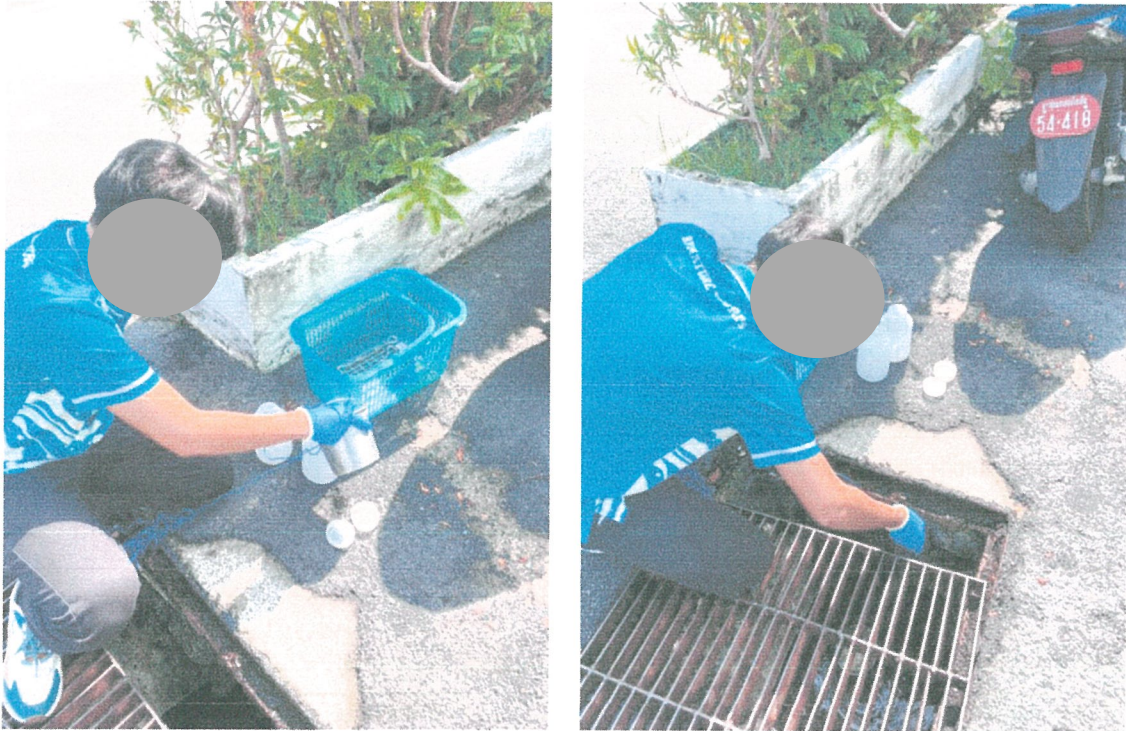
รูปภาพที่ 3.1 การเก็บตัวอย่างน้ำ

การตรวจวิเคราะห์คุณภาพน้ำของโครงการ อันดามันตรา รีสอร์ท แอนด์ วิลล่า ภูเก็ต ในระยะดำเนินการ ประจำเดือน มกราคม – มิถุนายน 2566 คือ น้ำออกกระบบบำบัด แสดงดังรูปภาพที่ 3.1 การเก็บตัวอย่างน้ำ ดังนี้

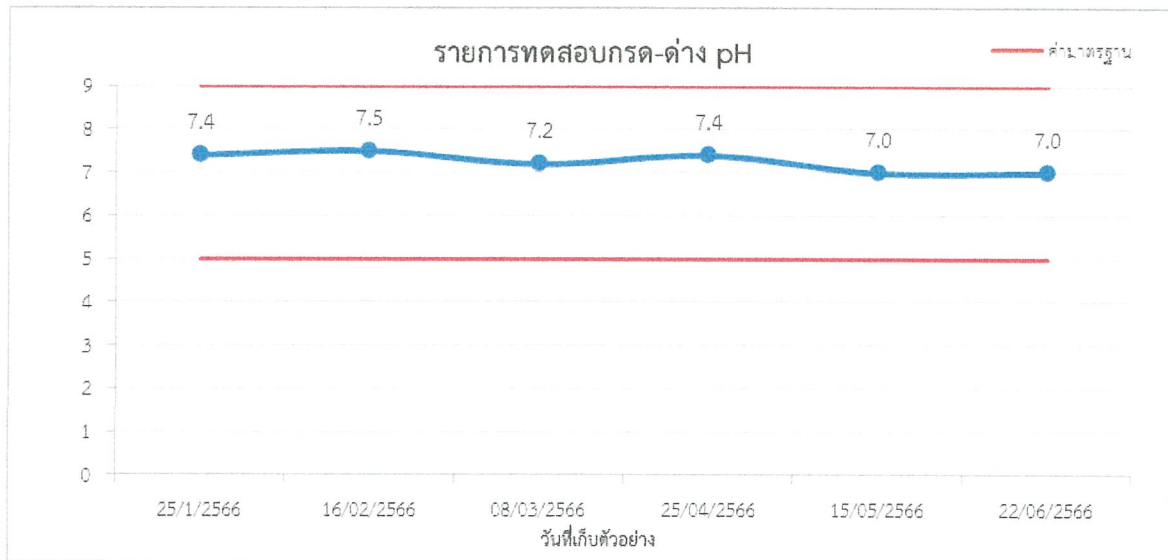
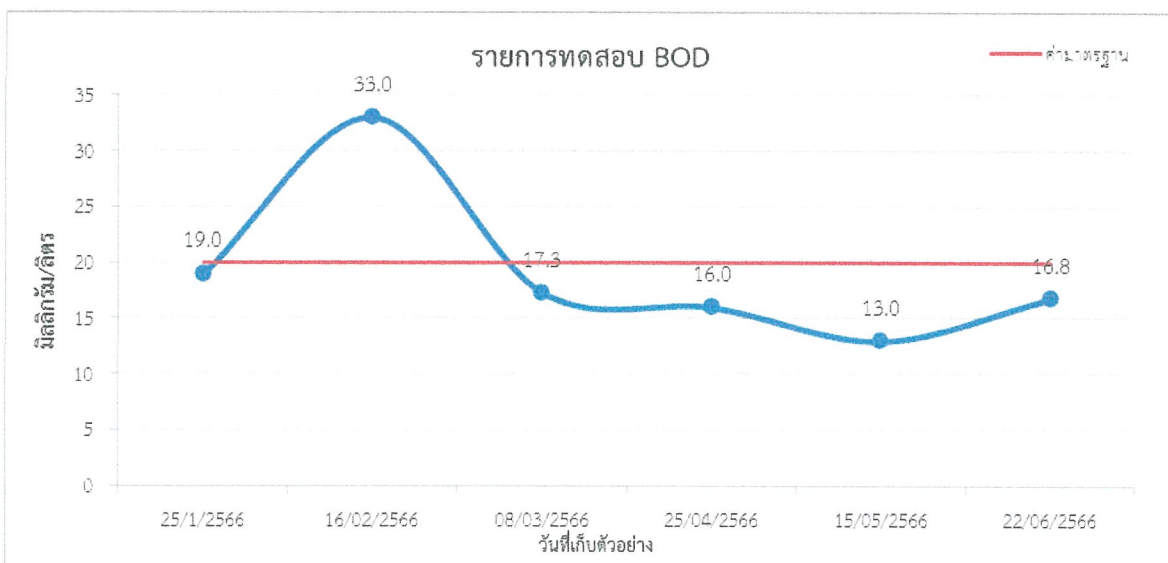
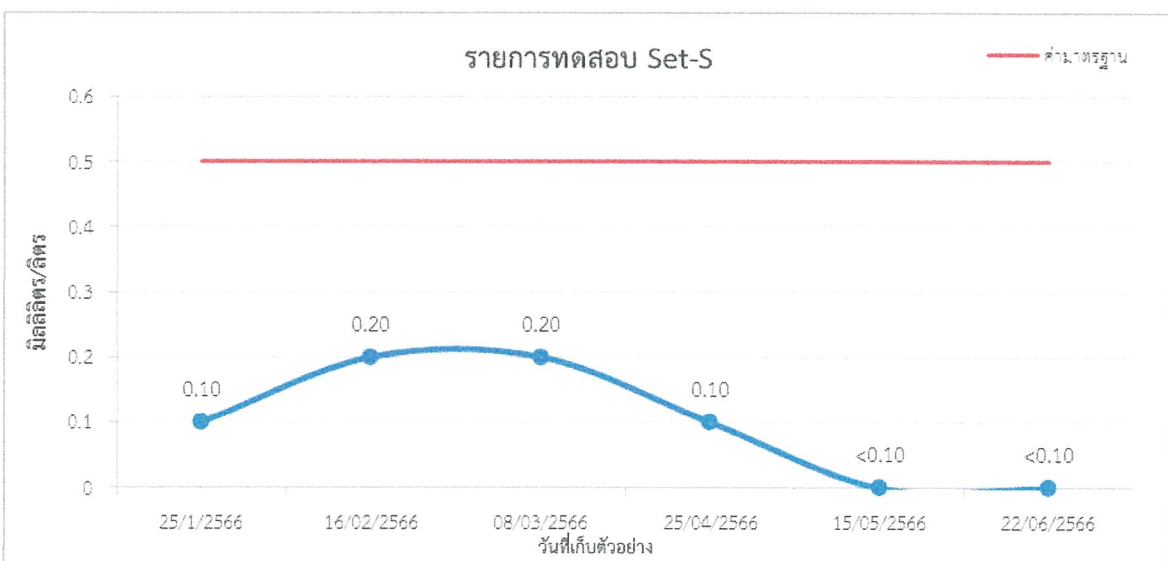
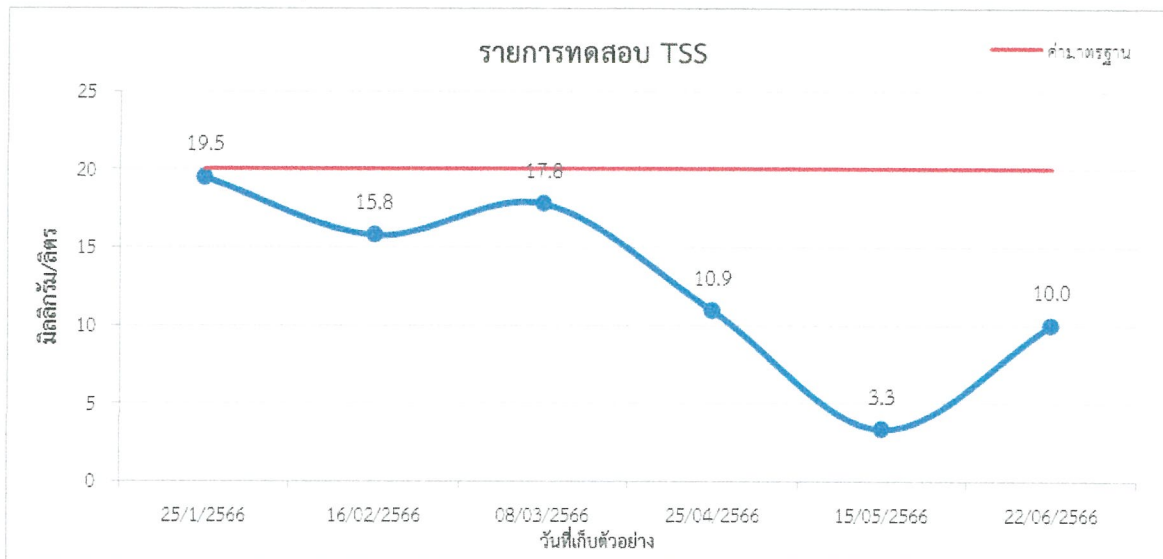
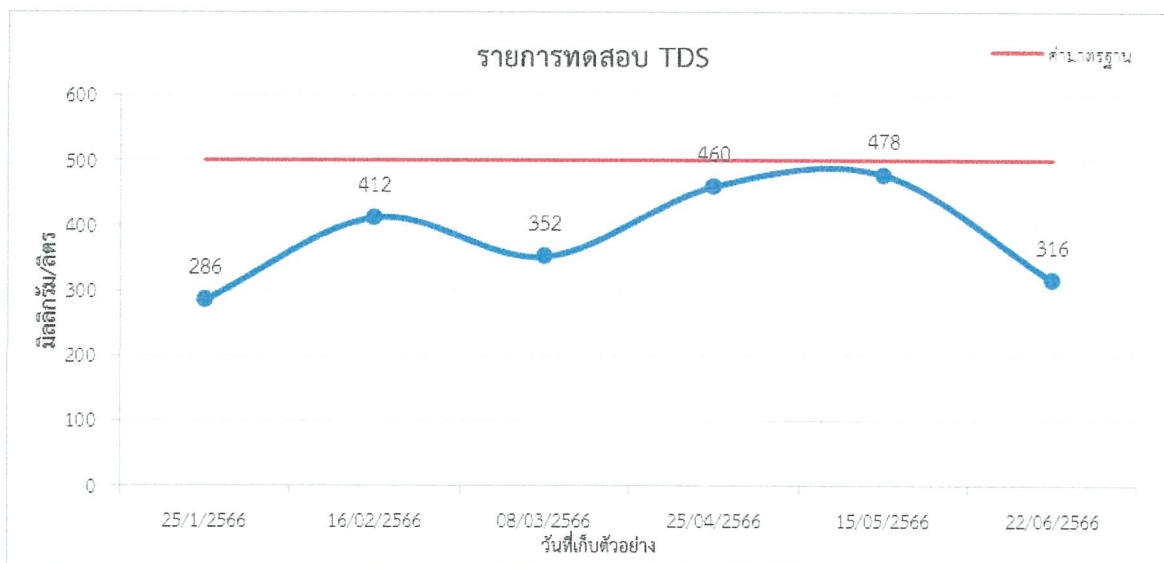
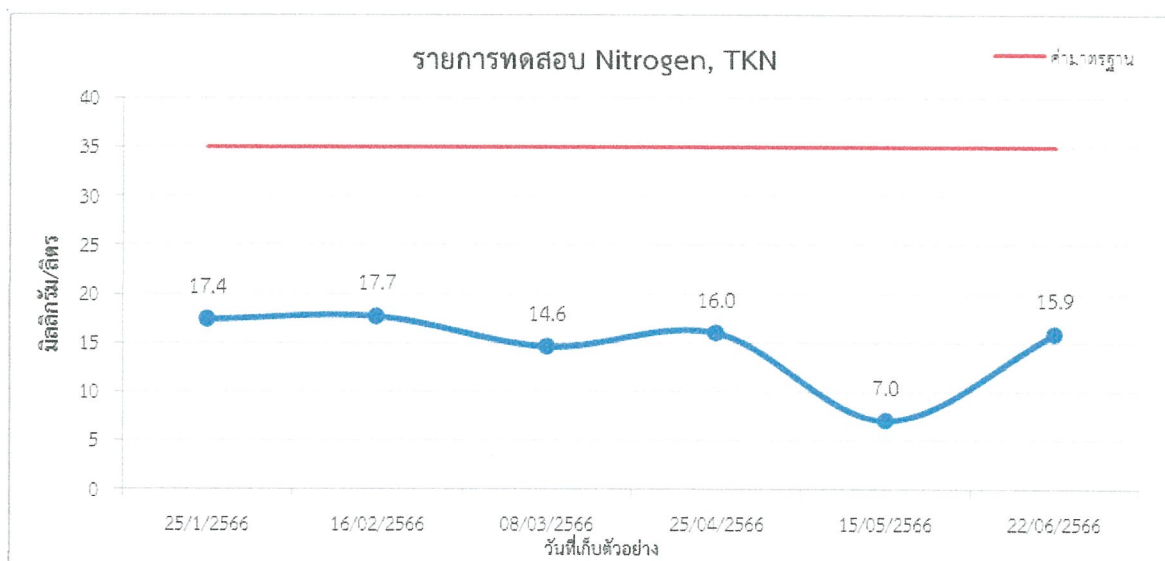
กราฟแสดงผลการตรวจวิเคราะห์คุณภาพน้ำออกกระบบบำบัด

คุณภาพน้ำออกระบบบำบัด พบว่า ค่าความเป็นกรด-เบส (pH) ค่าบีโอดี (BOD) ค่าการจมตัวของตะกอน (Settleable Solids) ค่าสารแขวนลอยทั้งหมด (Total Suspended Solids) ค่าปริมาณของของแข็งละลายได้ (Total Dissolved Solids) ค่าไนโตรเจน ทีเคเอ็น (Nitrogen, TKN) ค่าซัลไฟด์ (Sulfide) และมีค่าไขมัน (Fat, Oil & Grease) มีค่าอยู่ในเกณฑ์มาตรฐานที่กำหนด ยกเว้นในเดือนกุมภาพันธ์ มีค่าบีโอดี (BOD) ที่ไม่เป็นไปตามเกณฑ์มาตรฐานกำหนด อ้างอิงตามเกณฑ์มาตรฐาน เรื่อง กำหนดมาตรฐานควบคุมการระบายน้ำทิ้งจากอาคารบางประเภทและบางขนาด ลงวันที่ 7 พฤศจิกายน 2548 ประกาศในราชกิจจานุเบกษาเล่มที่ 122 ตอนที่ 125 ง วันที่ 29 ธันวาคม 2548 (อาคารประเภท ก)
