บทที่ 1

บทนำ

#### 1.1 ความเป็นมาของการจัดทำรายงาน

บริษัท กรีน เอิร์ธ คอนซัลแตนท์ จำกัด ได้จัดทำรายงานผลการปฏิบัติตามมาตรการป้องกันและแก้ไขผลกระทบสิ่งแวดล้อม และมาตรการติดตามตรวจสอบคุณภาพของสิ่งแวดล้อม โครงการ พุทธรักษา หัวหิน ของ บริษัท พีเอสพี แลนด์ โครงการท่า จำกัด ตั้งอยู่ที่ ถนนแนบเคหาสน์ เทศบาลเมืองหัวหิน ตำบลหัวหิน อำเภอหัวหิน จังหวัดประจวบคีรีขันธ์ ประจำปีเดือนมกราคม-มิถุนายน 2566(ช่วงเปิดดำเนินการ) ซึ่งรายงานผลกระทบสิ่งแวดล้อมเบื้องต้น จัดทำโดยบริษัท เอ็น เอส คอนซัลแตนท์ จำกัด ได้รับความเห็นชอบจากสำนักงานนโยบายและแผนทรัพยากรธรรมชาติและสิ่งแวดล้อม เมื่อวันที่ 16 ตุลาคม 2549(ภาคผนวกที่ 1)

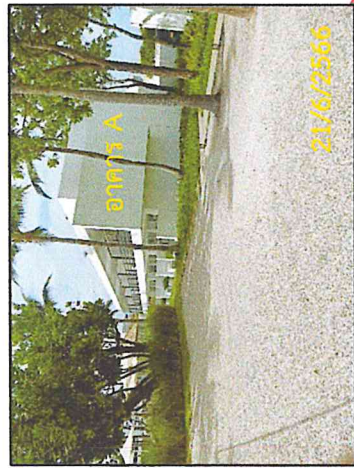
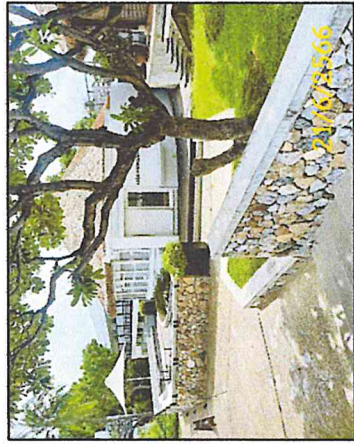
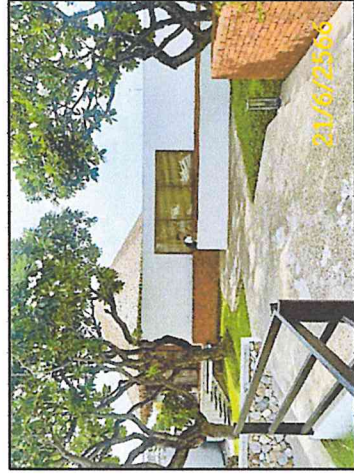
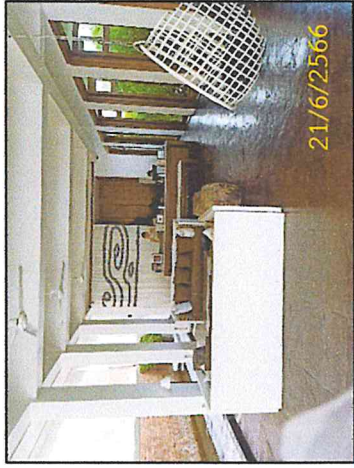
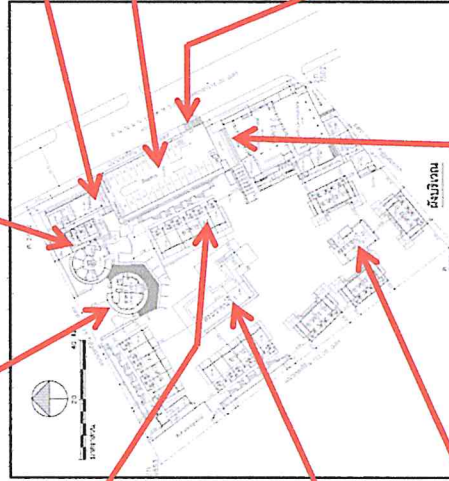
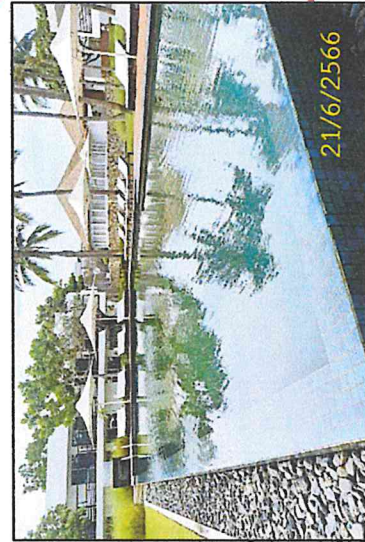
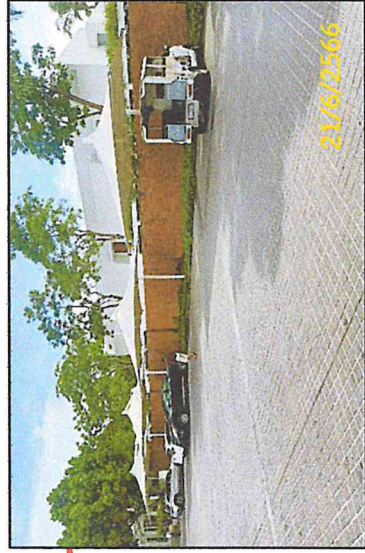
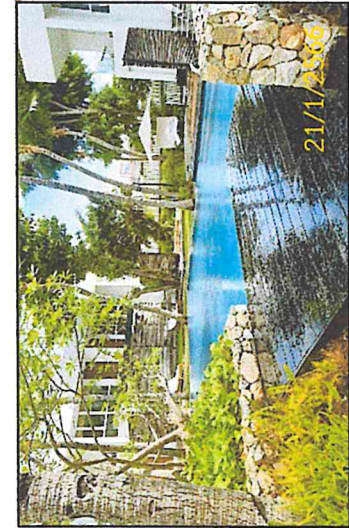
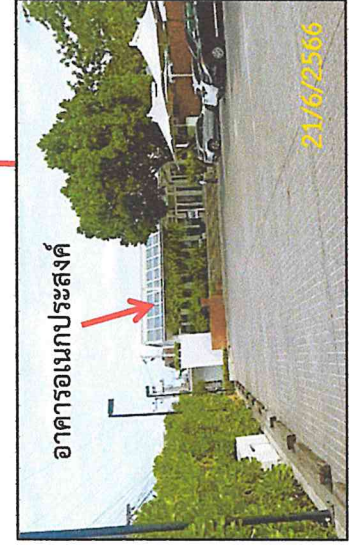
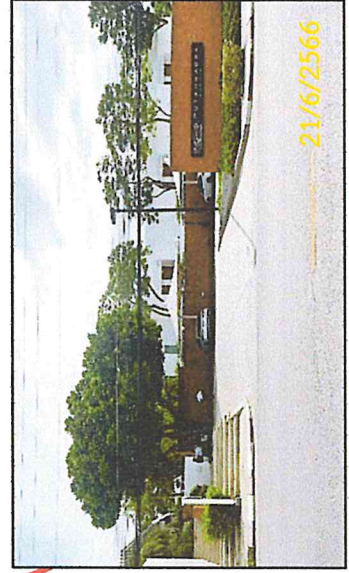
### รูปที่ 1.2.3-1 สภาพปัจจุบันของโครงการ พุทธวิทยา หัวหิน

สภาพพื้นที่โครงการมีลักษณะเป็นการใช้ประโยชน์เป็นอาคารโรงแรม ดังแสดงในรูปที่ 1.2.3-1 และสภาพแวดล้อมโดยรอบพื้นที่โครงการมีการใช้ประโยชน์ที่ดินในกิจกรรมต่างๆ ส่วนใหญ่เป็นร้านค้าและที่พักอาศัย ประกอบด้วย กลุ่มอาคารพาณิชย์ กลุ่มอาคารพักอาศัยรวม บ้านพักอาศัย โรงแรม ร้านค้า ดังแสดงในรูปที่ 1.2.3-2 ซึ่งมีอาณาเขตติดต่อ ดังนี้

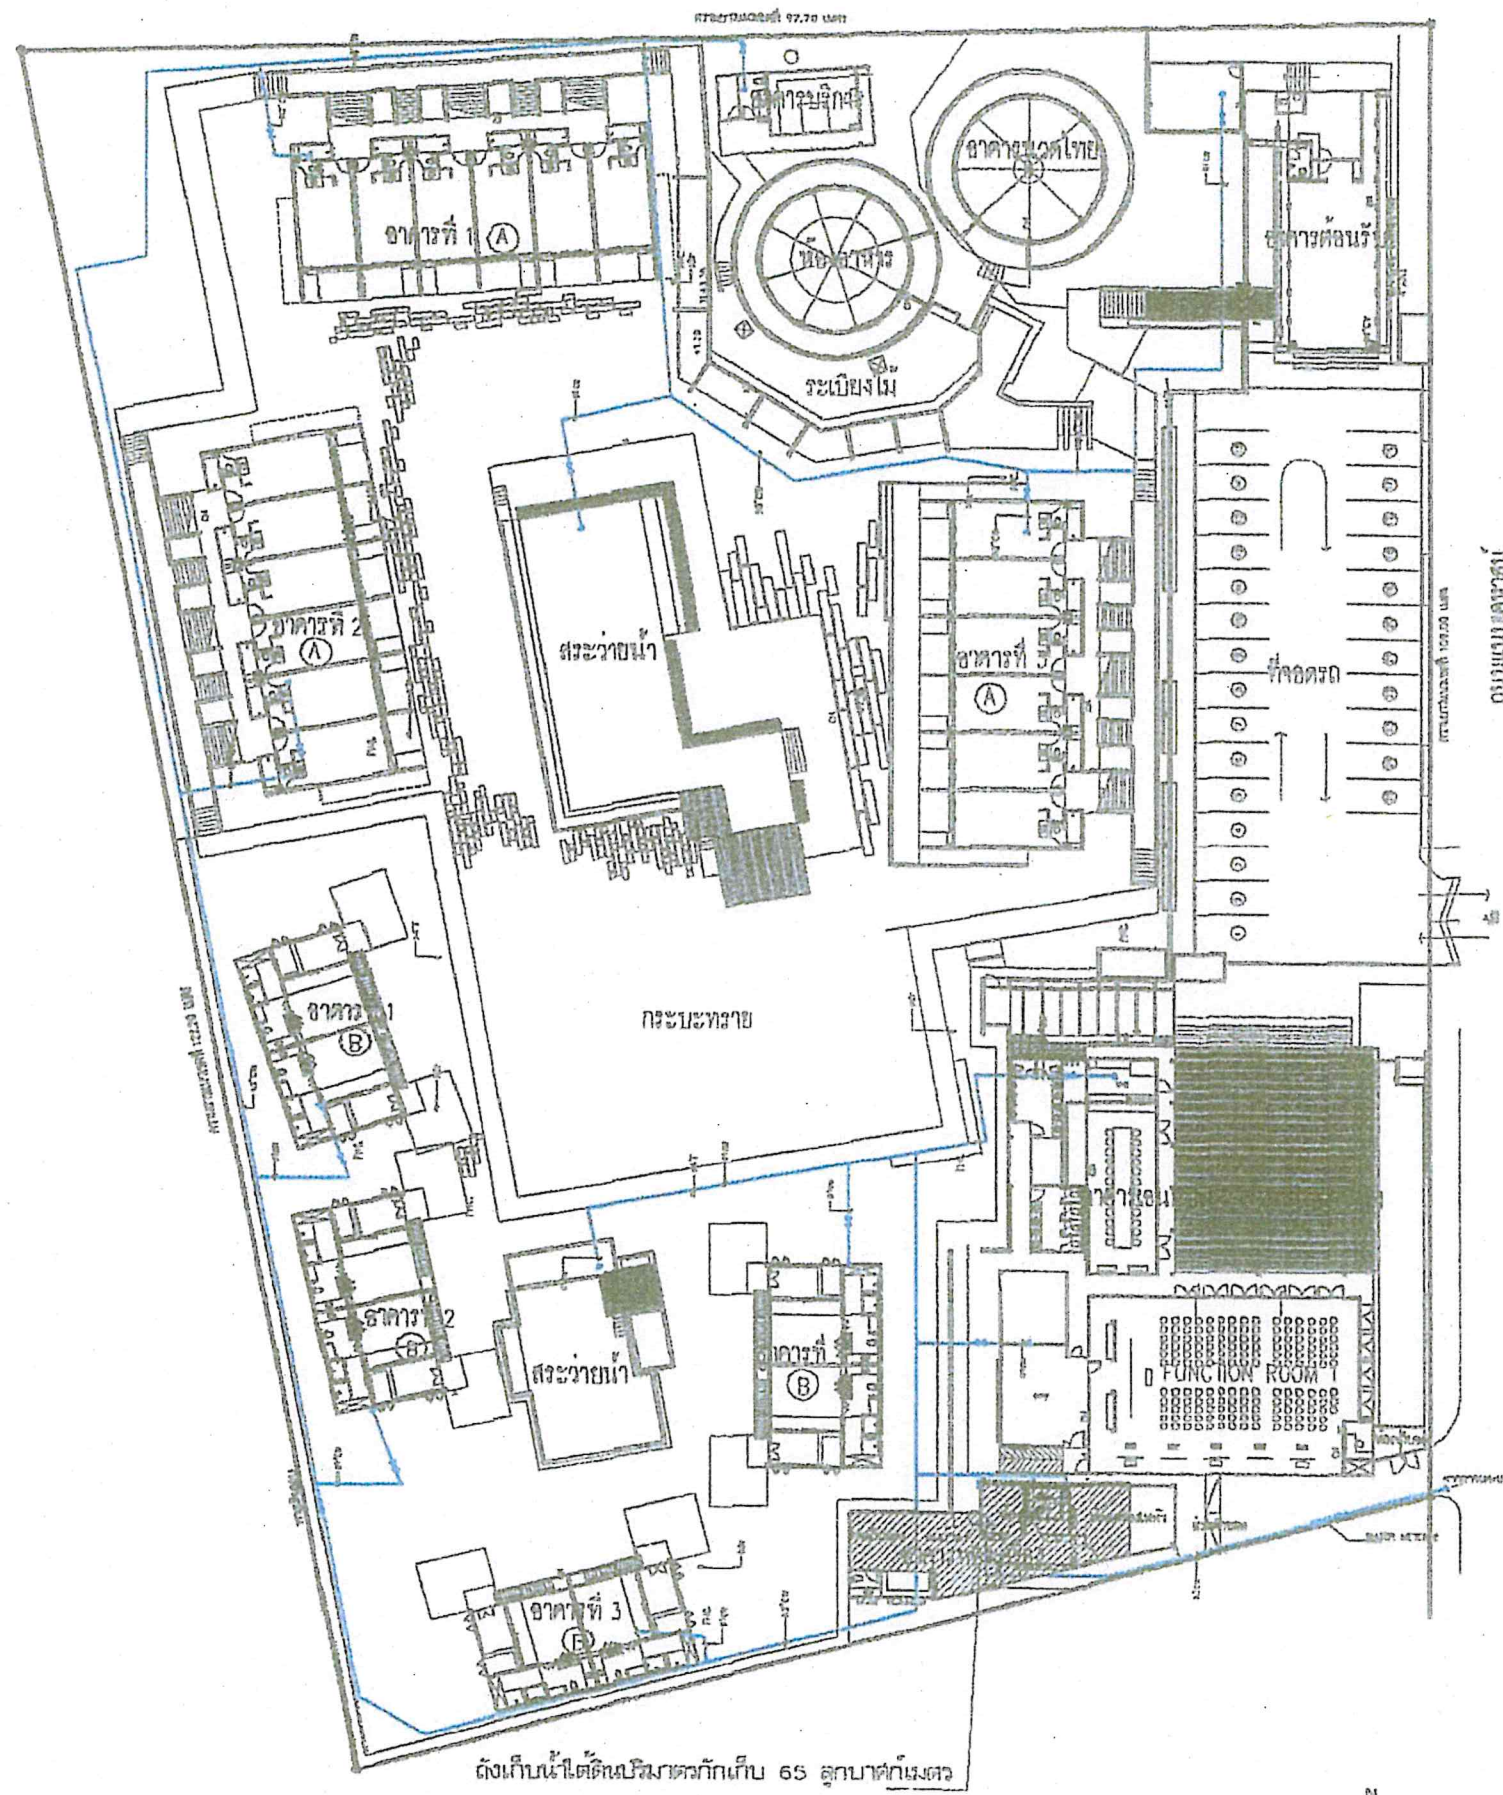
รูปที่ 1.2.4-5 ระบบน้ำใช้ในโครงการ

25.	ห้องกาแฟ และพื้นที่ รับรองลูกค้า (อาคาร C)		-	ไม่เปลี่ยนแปลง
26.	สระว่ายน้ำ 1	พื้นที่ 204.60 ตร.ม.		
27.	สระว่ายน้ำ 2	พื้นที่ 90.93 ตร.ม.		
28.	ระบบน้ำใช้ (ผิวน้ำใช้ แสดงดัง รูปที่ 1.2.4-5)	แหล่งน้ำใช้ ประปาเทศบาลเมืองหัวหิน ปริมาณน้ำ ใช้ 63.95 ลบม ปริมาณน้ำสำรอง 65 ลบ.ม		ไม่เปลี่ยนแปลง

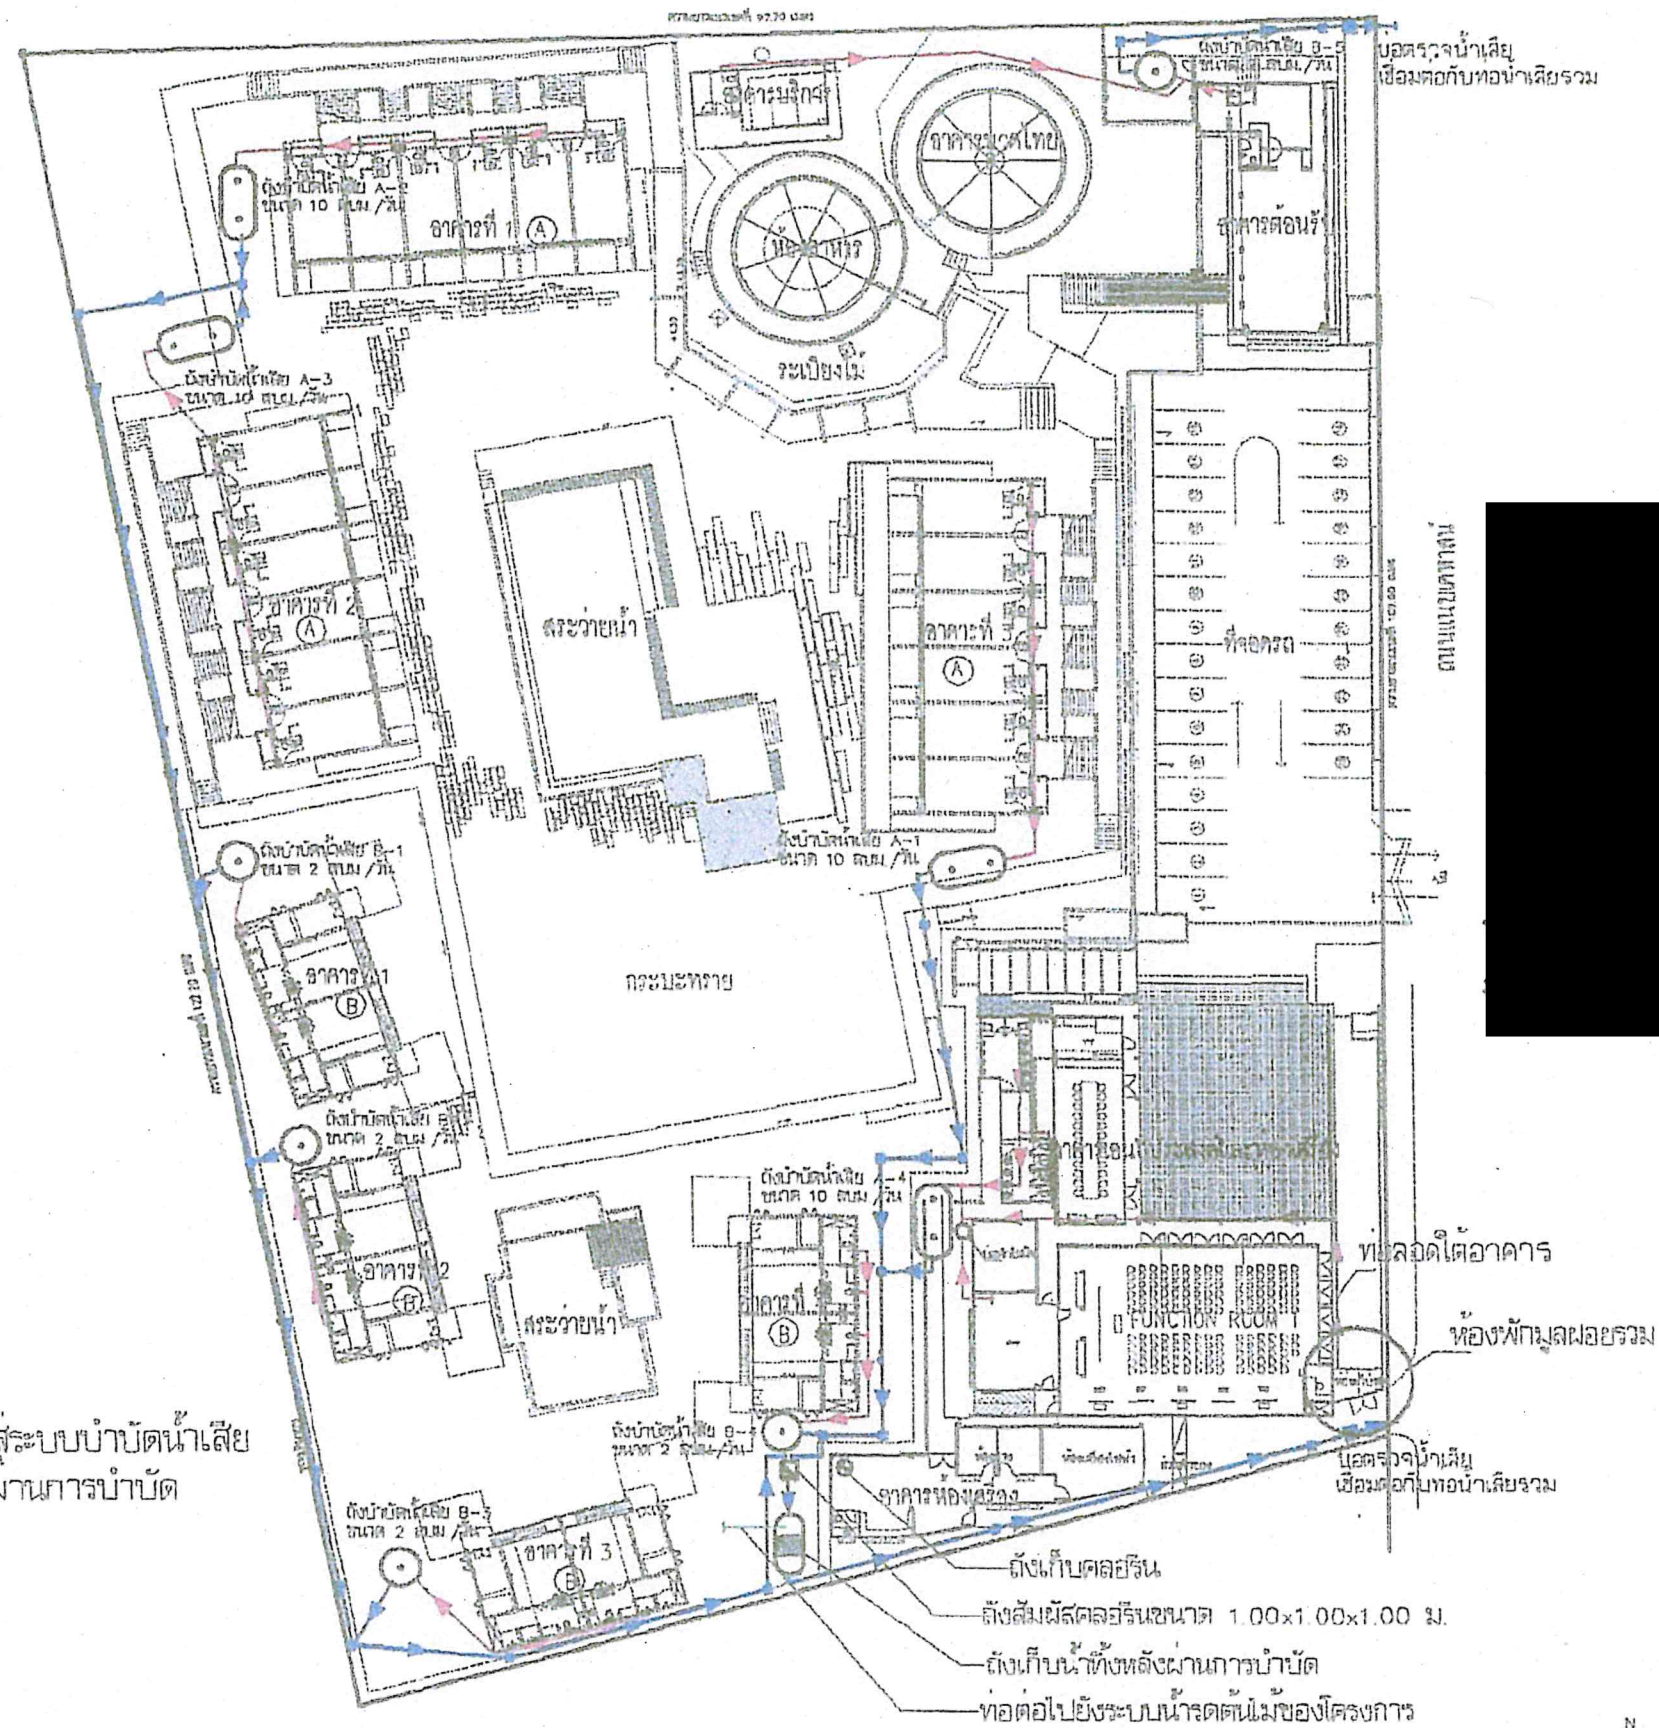
รูปที่ 1.2.4-6 แสดงระบบรวบรวมน้ำเสีย ตำแหน่งที่ตั้งระบบบำบัดน้ำเสีย และระบบระบายน้ำทิ้งของโครงการ

28.	ระบบบำบัดน้ำเสีย ผิวน้ำเสีย แสดงดัง รูปที่ 1.2.4-6)	ระบบบำบัดน้ำเสียแยกตามอาคาร ห้องพัก (อาคาร A อาคาร B ) อาคารต้อนรับ อาคารอเนกประสงค์ ปริมาณน้ำเสียรวม 39.91 ลบ.ม/วัน		ไม่เปลี่ยนแปลง

ท่อน้ำเสียเข้าสู่ระบบบำบัดน้ำเสีย  
ท่อน้ำทิ้งหลังผ่านการบำบัด

บ่อตรวจน้ำเสีย  
เชื่อมต่อกับท่อน้ำเสียรวม

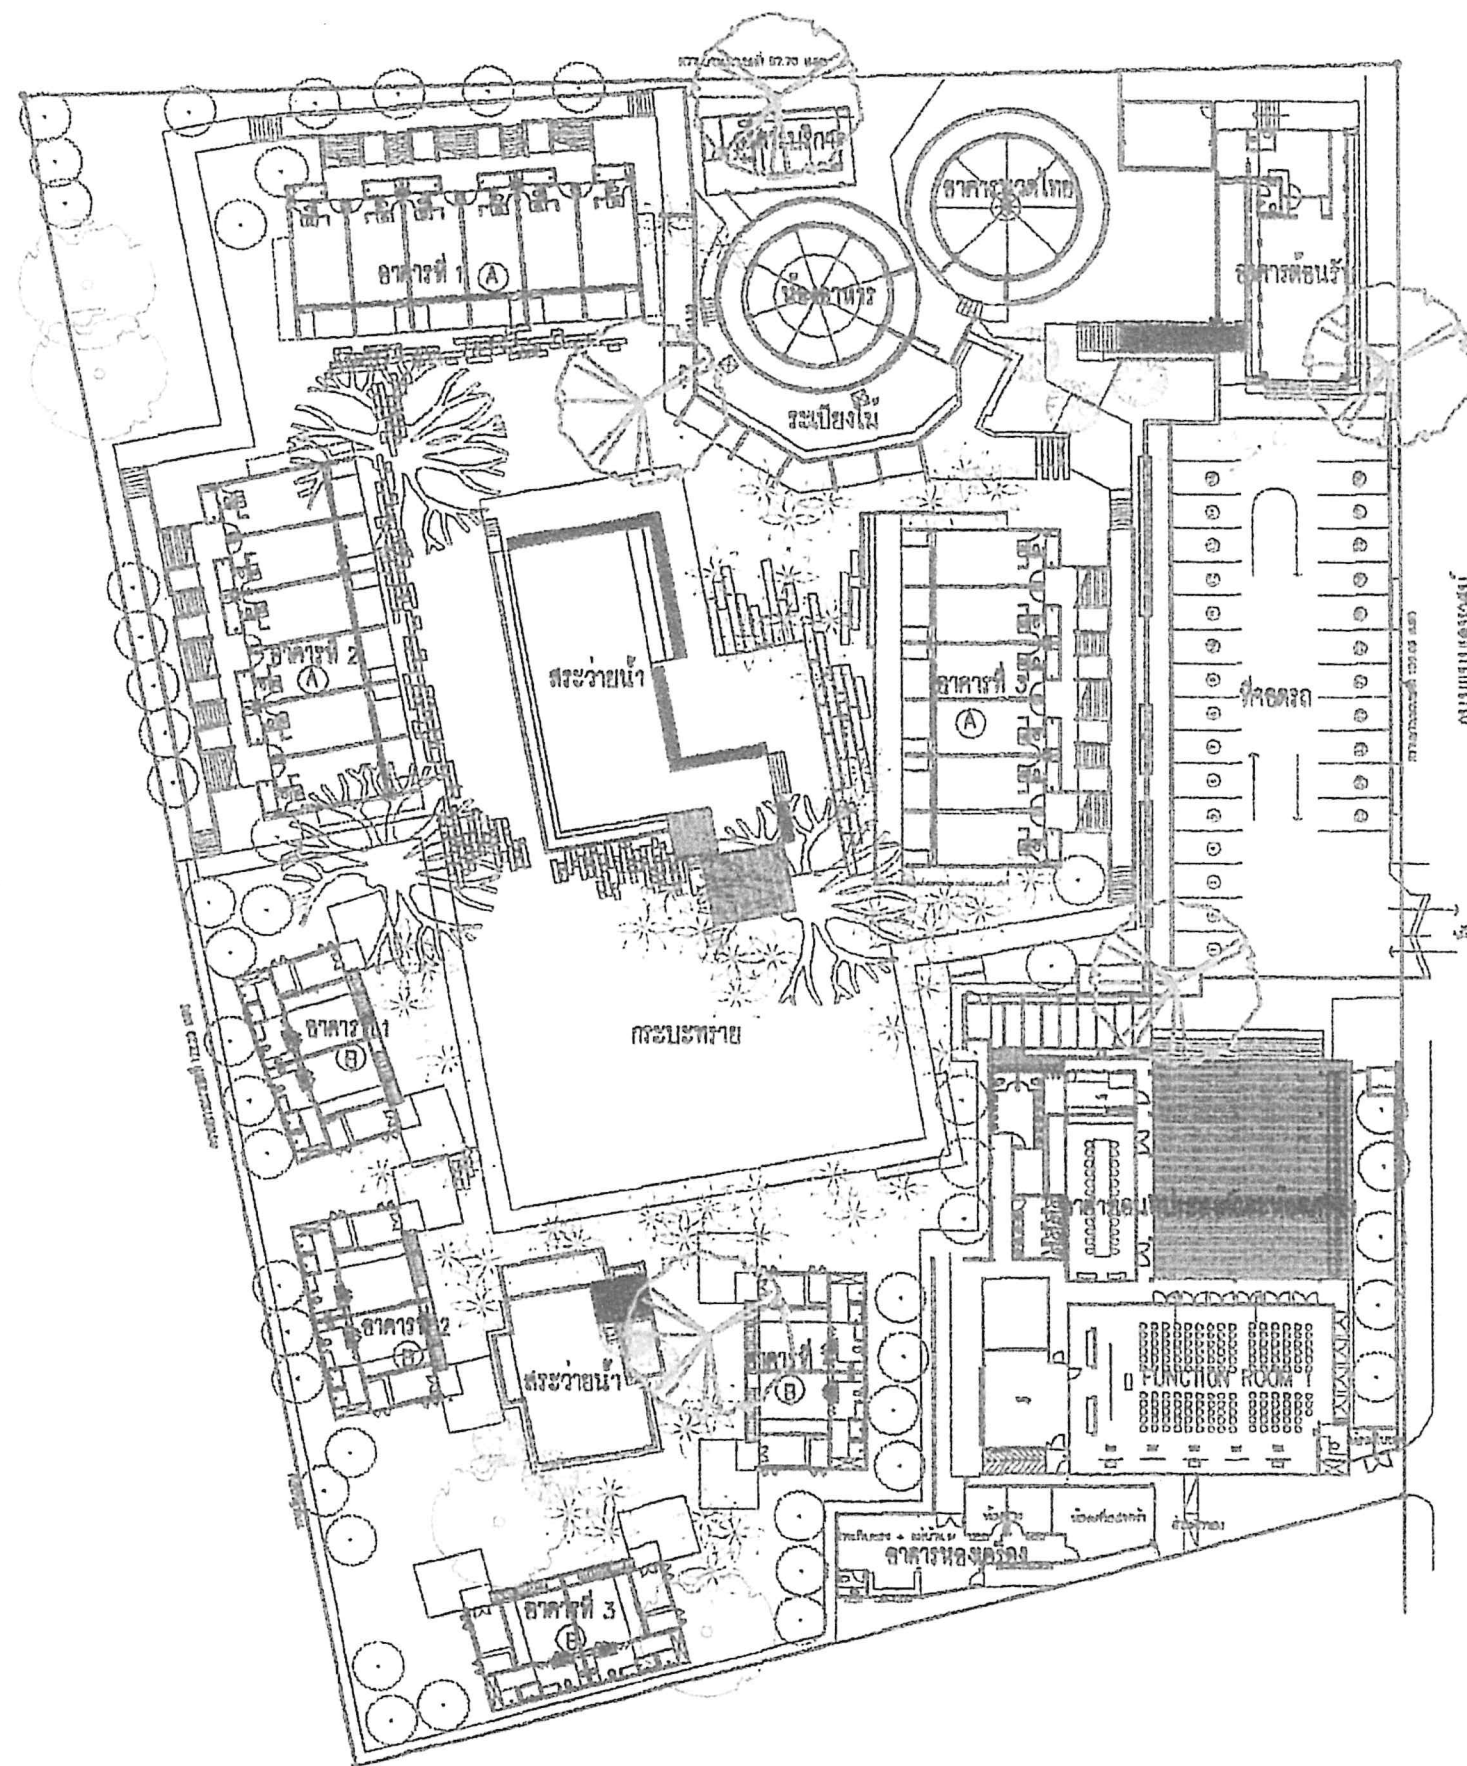
รูปที่ 1.2.4-7 การจัดพื้นที่สีเขียวภายในโครงการ

- FAR	0.41 : 1	0.48 : 1 (สูงสุดไม่เกิน 10 : 1)	เพิ่มขึ้น
	- OSR	65.81	ร้อยละ 64.86 (ไม่น้อยกว่า ร้อยละ 30 )	ลดลง
33	จำนวนผู้พักและ พนักงาน ( คน)	27 คน	50 คน (พนักงานของโครงการ รวม 2 กะ)	เพิ่มขึ้น
34	- พื้นที่สีเขียวทั้งหมด ชั้น ล ่าง และ นอก อาคาร (ตารางเมตร) (ผังสีเขียว แสดงดัง รูปที่ 1.2.4-7)	พื้นที่สีเขียว 4,300 ตารางเมตร คิดจากจำนวนคนมาพักแรม 44 ห้อง (88 คน) พนักงาน 27 คน และผู้มาใช้บริการ 326 คน รวมเป็น 441 คน สัดส่วนสีเขียว 9.75 ตารางเมตร ต่อคน	พื้นที่สีเขียว ของโครงการ คือ 2,465.03 ตร.ม.  อัตราส่วนของพท.สีเขียว/ผู้พัก อาศัย = 15.80 ตร.ม./คน	ลดลง
	พื้นที่ (จำนวน) ไม้ยืนต้น (ตารางเมตร)	122 ต้น	พื้นที่ปลูกไม้ยืนต้น 1,878.63 ตร.ม. จำนวน 99 ต้น	ลดลง
	พันธุ์ไม้ยืนต้น	พันธุ์ไม้ยืนต้น ได้แก่ ต้นहुกวาง(5 ต้น) ต้นลีลาวดี(7 ต้น) ต้นมะพร้าว(56ต้น) ต้น แจรง(3 ต้น) ต้นโศกอินเดีย(46 ต้น) และ ต้นจิกทะเล(5 ต้น)	พันธุ์ไม้ยืนต้น ได้แก่ ต้นสาเก(6 ต้น) ต้นจิกทะเล(5 ต้น) ต้นहुกวาง (7 ต้น) ต้นลีลาวดี(4 ต้น) ต้นปีบ(4 ต้น) ต้นมะพร้าว(55ต้น) ต้นไทร	ลดลง

- ต้นไม้
- ไม้พุ่ม 56 ต้น
- ไม้เลื้อยดอกขาวพวง 7 ต้น
- นาง, กระดังง์ 3 ต้น
- พุดขาว 5 ต้น
- ไม้เลื้อยอินเดีย 46 ต้น
- ไม้เลื้อย 5 ต้น

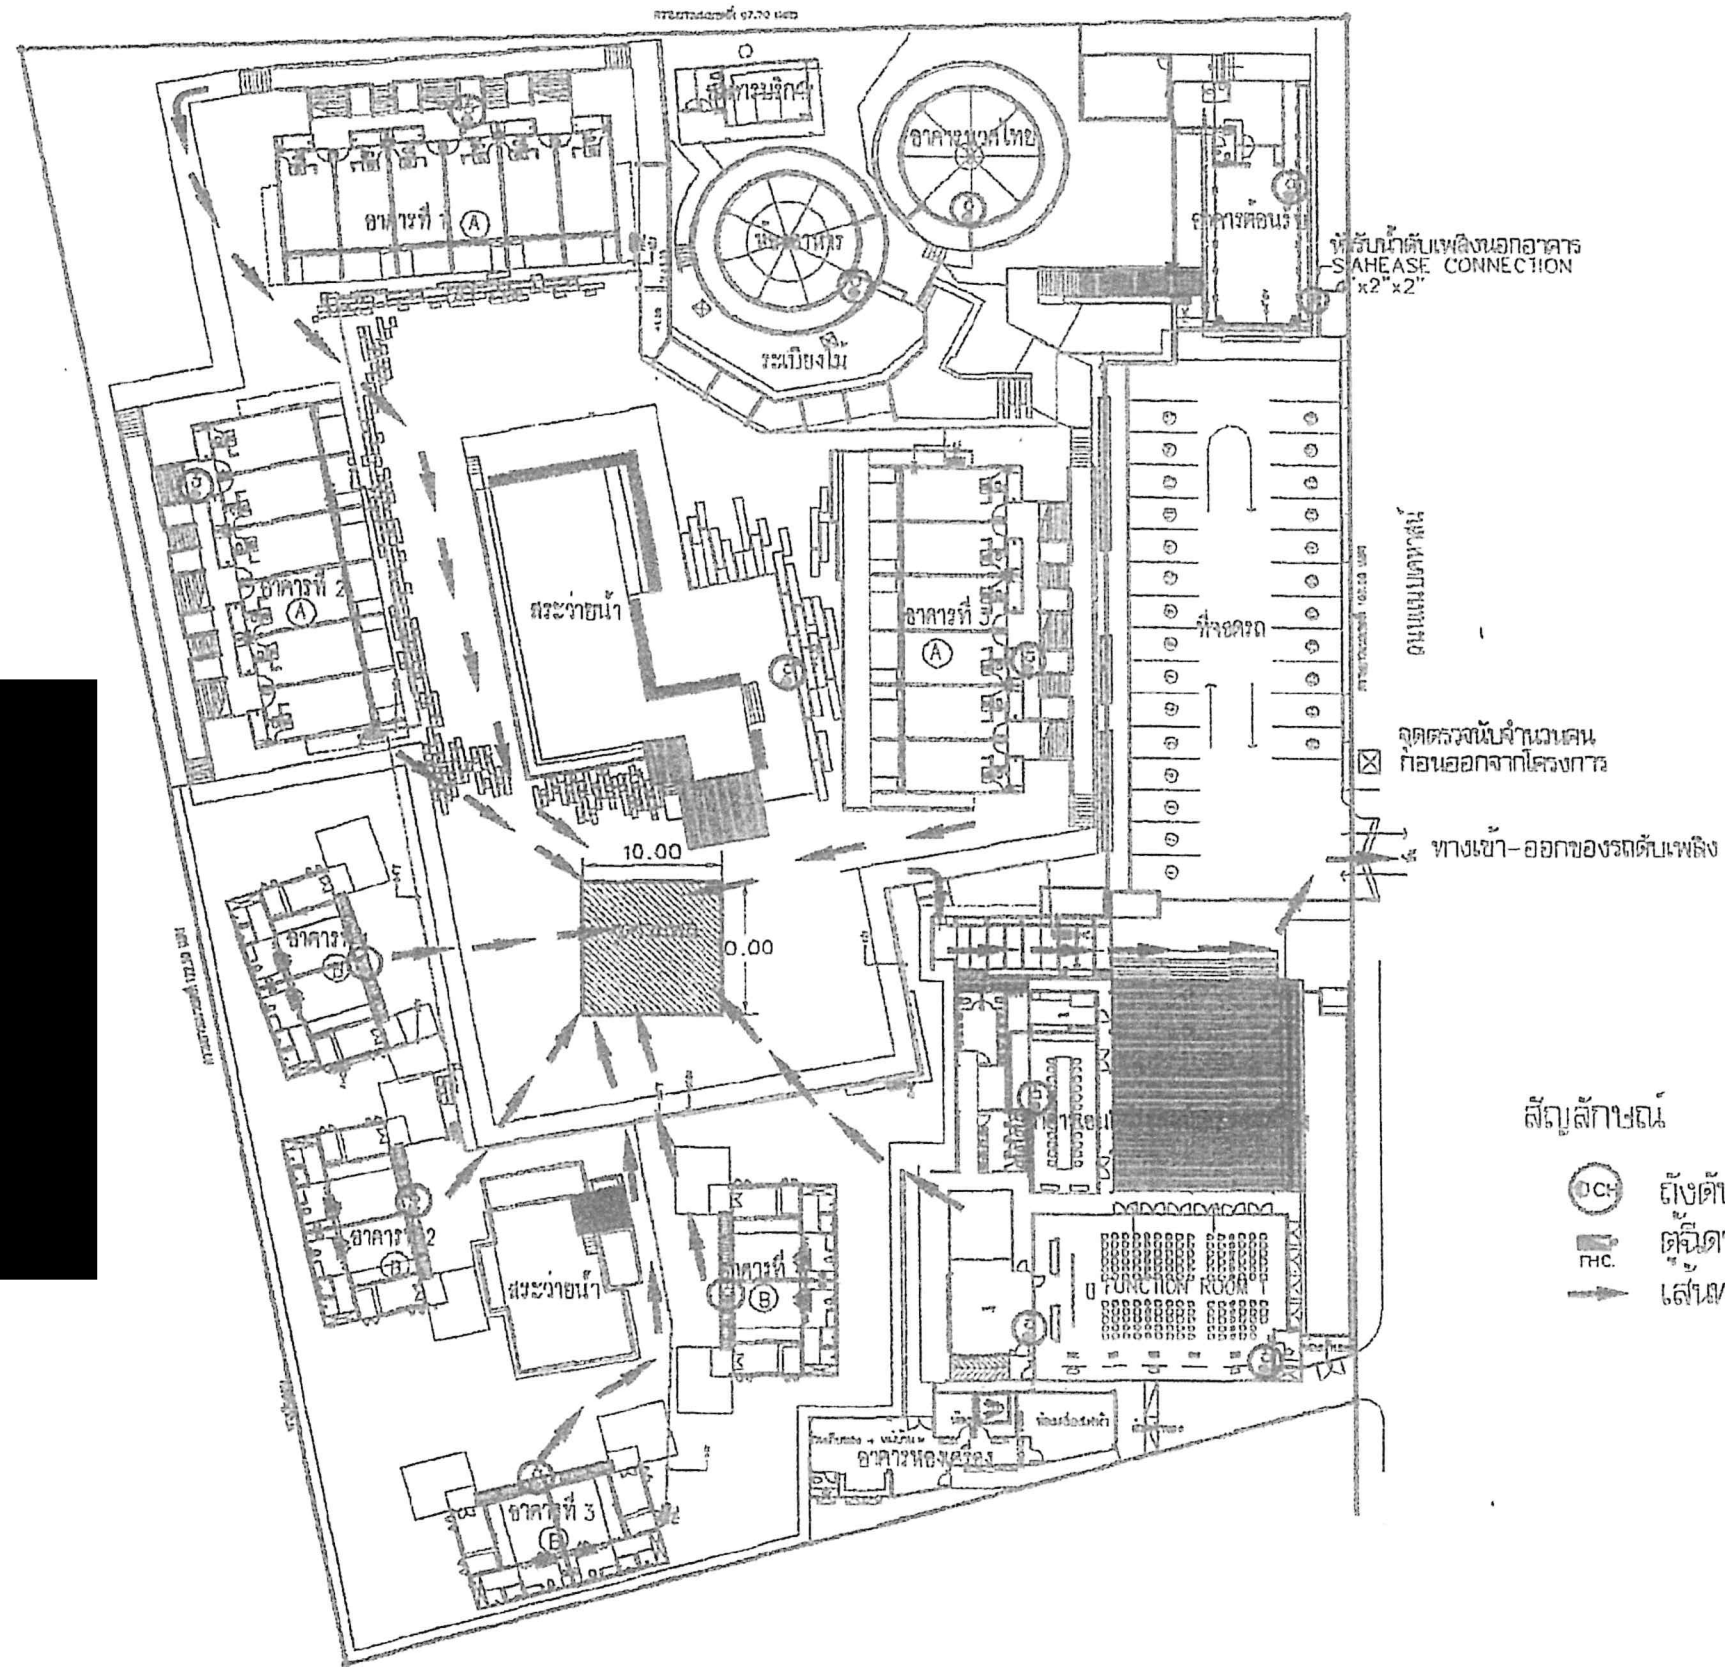
รูปที่ 1.2.4-8 ตำแหน่งติดตั้งระบบป้องกันอัคคีภัย และจุดรวมพลภายในโครงการ

โครงการได้จัดให้มีระบบป้องกันอัคคีภัย ดังนี้ (รูปที่ 1.2.4-8)

- อาคารห้องพักแบบ A และ B ติดตั้งเครื่องดับเพลิงมือถืออาคาร ละ 1 ชุด อาคารA บริเวณระเบียงทางเดินอาคารและอาคาร B บริเวณหน้าอาคารจำนวน 7 ถัง
- อาคารต้อนรับ (Lobby) ติดตั้งเครื่องดับเพลิงมือถือ บริเวณโถงต้อนรับ จำนวน 1 ถัง
- อาคารอเนกประสงค์ และห้องเครื่อง ติดตั้งเครื่องดับเพลิงมือถือ บริเวณห้องจัดเลี้ยง 1, 2 และห้องครัว จำนวน 3 ถัง
- อาคารห้องอาหาร ติดตั้งเครื่องดับเพลิงมือถือ บริเวณศาลาทั้ง 2 ศาลา จำนวน 1 ถัง/ศาลา จำนวนรวม 2 ถัง
- บริเวณริมสระว่ายน้ำ ติดตั้งเครื่องดับเพลิงเคมี จำนวน 1 ถัง

รวมจำนวนเครื่องดับเพลิงที่ติดตั้งในโครงการ รวม 14 ถัง

นอกจากนี้ โครงการฯ ได้ติดตั้งตู้เก็บสายฉีดน้ำดับเพลิง (Fire Hose Cabinet ) หัวฉีดน้ำดับเพลิง ขนาดเส้นผ่าศูนย์กลาง 1.5 นิ้ว สายฉีดน้ำดับเพลิงชนิดสายยางขดม้วน (Fire Hose Reel) และสายดับเพลิง มีความยาว 30 เมตร พร้อมถังดับเพลิงมือถือ ความจุ 10 ปอนด์ ติดตั้งไว้ตามอาคารต่างๆ ตามแนวท่อจ่ายน้ำดับเพลิงที่เป็นระบบท่อแห้งที่ต่อมาจากหัวรับดับเพลิงนอกโครงการ บริเวณด้านหน้าอาคารต้อนรับ ริมถนนแบบเคหาสน์ ขนาดเส้นผ่าศูนย์กลางท่อ 4 นิ้ว จำนวน 9 ตู้

จัดให้มีพื้นที่จุดรวมพล ขนาดพื้นที่รวม 100 ตารางเมตร สามารถรองรับคนได้จำนวน 115 คน สัดส่วนตามเกณฑ์ สผ (0.25 ตารางเมตร ต่อคน) เท่ากับ 0.87 ตารางเมตรต่อคน บริเวณกระบะทราย โถงสระว่ายน้ำขนาดใหญ่
