### 3. ผลการปฏิบัติตามมาตรการฯ

#### 3.1 ผลการปฏิบัติตามมาตรการป้องกันและแก้ไขผลกระทบสิ่งแวดล้อม

สรุปผลการปฏิบัติตามมาตรการป้องกันและแก้ไขผลกระทบสิ่งแวดล้อม ระยะดำเนินการ โครงการเคหะชุมชน ดินแดง 5 ระหว่างเดือนมกราคม-มิถุนายน พ.ศ. 2566

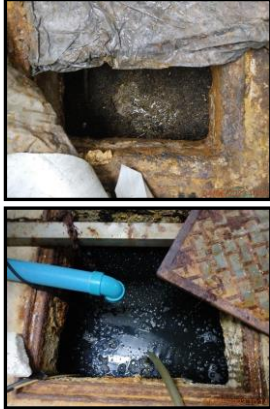
3. การบำบัดน้ำเสีย (ต่อ)	<p>6) ต้องมีการเก็บตัวอย่างน้ำเพื่อวิเคราะห์คุณภาพอย่างสม่ำเสมอ</p> <p>7) การกำจัดตะกอนส่วนเกินจากบ่อเก็บตะกอนและบ่อเกรอะ หมั่นตรวจตราหากมีปริมาณมากควรสูบออก ซึ่งจะใช้บริการจากสำนักงานเขตดินแดง</p>	<p>6) มีการตรวจสอบวิเคราะห์คุณภาพน้ำหลังผ่านระบบบำบัดน้ำเสีย เป็นประจำทุก 3 เดือน โดยผลการตรวจวิเคราะห์คุณภาพน้ำจากระบบบำบัดน้ำเสีย วันที่ 3 กุมภาพันธ์ และวันที่ 4 พฤษภาคม พ.ศ. 2566 พบว่า คุณภาพน้ำหลังผ่านระบบบำบัดน้ำเสียในเดือนพฤษภาคม พ.ศ. 2566 มีค่าไม่เป็นไปตามเกณฑ์มาตรฐาน รายละเอียดแสดงดังข้อ 3.2</p> <p>7) โครงการได้ติดต่อประสานงานให้สำนักงานเขตดินแดง มาสูบตะกอนจากระบบบำบัดน้ำเสียครั้งล่าสุดในเดือนกุมภาพันธ์ พ.ศ. 2565 โดยผลการตรวจวิเคราะห์คุณภาพน้ำจากระบบบำบัดน้ำเสีย วันที่ 3 กุมภาพันธ์ และวันที่ 4 พฤษภาคม พ.ศ. 2566 พบว่า คุณภาพน้ำหลังผ่านระบบบำบัดน้ำเสียในเดือนพฤษภาคม พ.ศ. 2566 มีค่าไม่เป็นไปตามเกณฑ์มาตรฐาน รายละเอียดแสดงดังข้อ 3.2</p>	<p>เปิดเดินระบบบำบัดน้ำเสียสม่ำเสมอ รวมทั้งตรวจสอบอุปกรณ์ต่างๆ ของระบบบำบัดน้ำเสียเพื่อให้สามารถทำงานได้อย่างมีประสิทธิภาพ</p>

<p>ระบบบำบัดน้ำเสีย</p>

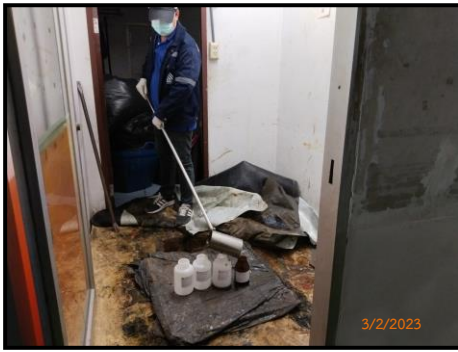
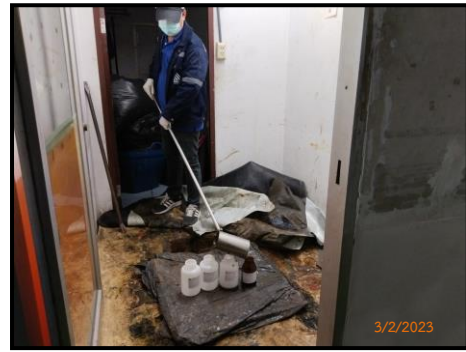
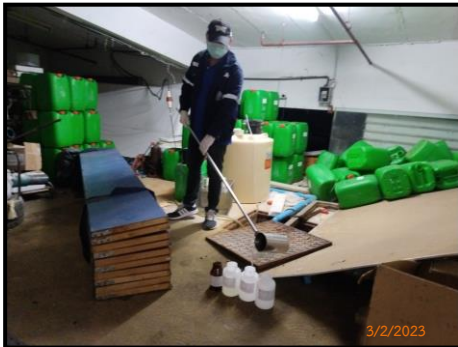
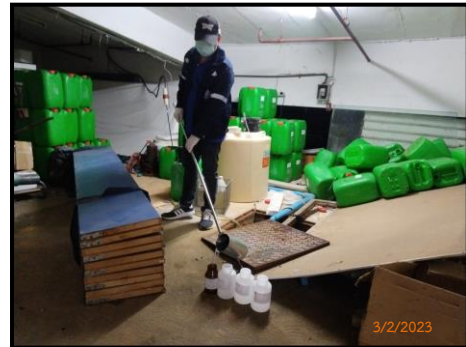
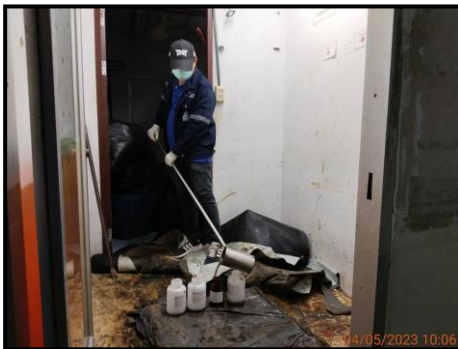
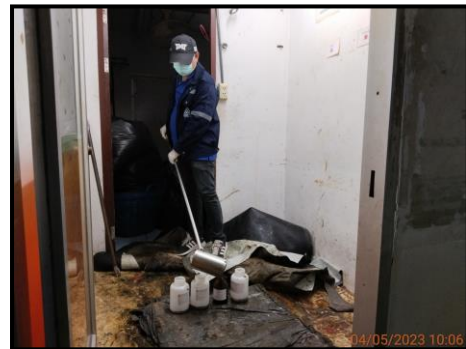
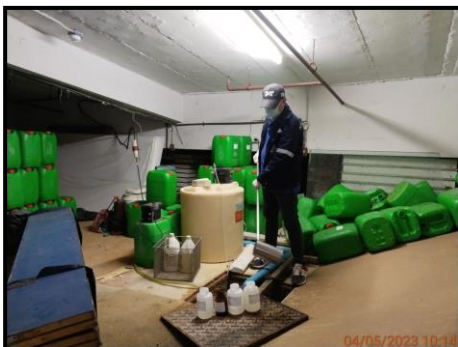
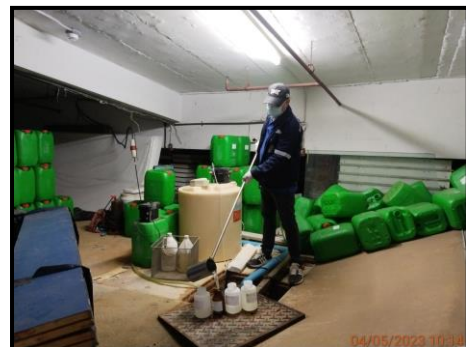
ภาพที่ 2 การเก็บตัวอย่างคุณภาพน้ำ ระหว่างเดือนมกราคม-มิถุนายน พ.ศ. 2566

คุณภาพน้ำจากบ่อกักน้ำก่อนเข้าระบบบำบัดน้ำเสีย

คุณภาพน้ำจากบ่อกักน้ำหลังผ่านระบบบำบัดน้ำเสีย

ก. วันที่ 2 กุมภาพันธ์ พ.ศ. 2566

ข. วันที่ 4 พฤษภาคม พ.ศ. 2566

สำหรับการดำเนินการระหว่างเดือนมกราคม-มิถุนายน พ.ศ. 2566 ได้ดำเนินการเก็บตัวอย่างคุณภาพน้ำจากบ่อกักก่อนเข้าระบบบำบัดน้ำเสีย และคุณภาพน้ำจากบ่อกักน้ำหลังผ่านระบบบำบัดน้ำเสีย เมื่อวันที่ 3 กุมภาพันธ์ และวันที่ 4 พฤษภาคม พ.ศ. 2566 (รูปที่ 5 และภาพที่ 2) มีรายละเอียดผลการวิเคราะห์ดังนี้
