การปฏิบัติตามมาตรการป้องกันและแก้ไขผลกระทบสิ่งแวดล้อม
และมาตรการติดตามตรวจสอบคุณภาพสิ่งแวดล้อม

โครงการ ราไวย์ ปาล์ม บีช รีสอร์ท (ระยะดำเนินการ)

เจ้าของ บริษัท ราไวย์ ปาล์ม บีช รีสอร์ท จำกัด
ประจำเดือนมกราคม – มิถุนายน 2566

บริษัท เซาธเทิร์น แล็บ แอนด์ เอ็นจิเนียริง จำกัด

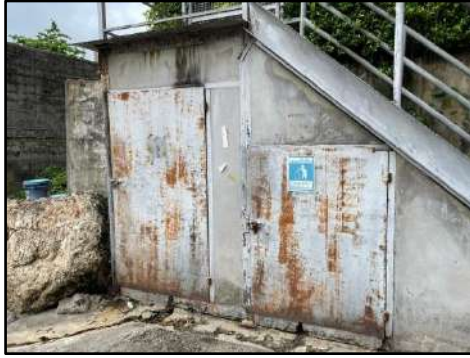
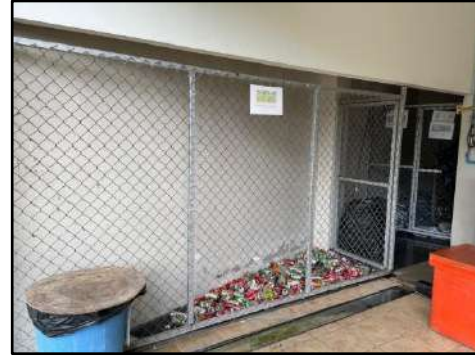
โครงการจะจัดตั้งรองรับขยะมูลฝอยไว้ในทุกห้องพัก และพื้นที่ส่วนกลางต่างๆ เช่น ห้องสำนักงาน ส่วนต้อนรับ จัดให้มีถังขยะย่อยขนาด 50 ลิตร แบบมีฝาปิดมิดชิดไว้รองรับขยะอย่างเพียงพอ ซึ่งในอาคารแต่ละชั้นจะมีจุดวางถังขยะอยู่บริเวณบันไดหลัก จำนวน 2 ถัง แยกเป็นถังขยะเปียกและถังขยะแห้ง โดยในแต่ละวันจะมีพนักงานเข้าไปทำความสะอาดและเก็บรวบรวมขยะมูลฝอยลงในถุงขยะพร้อมมัดปากถุงให้เรียบร้อย จากนั้นจึงนำไปไว้ที่ห้องพักขยะรวมของโครงการซึ่งจัดไว้สุดเขตที่จอดรถบริเวณอาคาร B ทั้งนี้ห้องพักขยะรวมแบ่งออกเป็น 4 ห้อง เพื่อรองรับขยะเปียก ขยะแห้ง ขยะอันตราย (Hazardous Waste) และขยะรีไซเคิล

ห้องพักขยะอันตรายและขยะรีไซเคิล มีขนาดความกว้าง 1.00 เมตร ความยาว 1.50 เมตร และความสูง 1.50 เมตร ทั้งนี้ห้องพักขยะอันตรายและขยะรีไซเคิลสามารถรองรับขยะได้เท่ากับ 1.80 ลูกบาศก์เมตร/ห้อง (ประเมินความสูงของกองขยะที่ 1.20 เมตร)

ขยะที่สามารถรีไซเคิลได้ เช่น กระดาษ กระป๋อง ขวด พลาสติก พนักงานทำความสะอาดจะแยกและขายให้แก่ร้านรับซื้อของเก่า

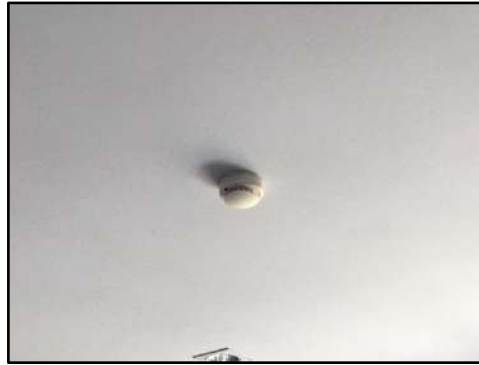
- เครื่องตรวจจับความร้อน (Heat Detector : H) อุปกรณ์ชนิดนี้จะทำงานเมื่อมีอัตราการเพิ่มของอุณหภูมิจากเหตุเพลิงไหม้ และส่งสัญญาณไปยังตู้ควบคุม ทั้งนี้เครื่องตรวจจับความร้อนจะติดตั้งภายในห้องพักอาศัย และบริเวณห้องน้ำรวม

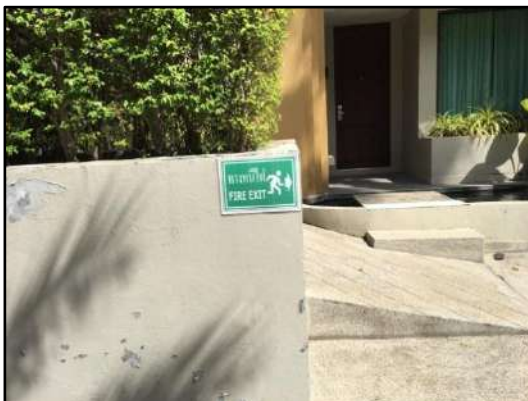
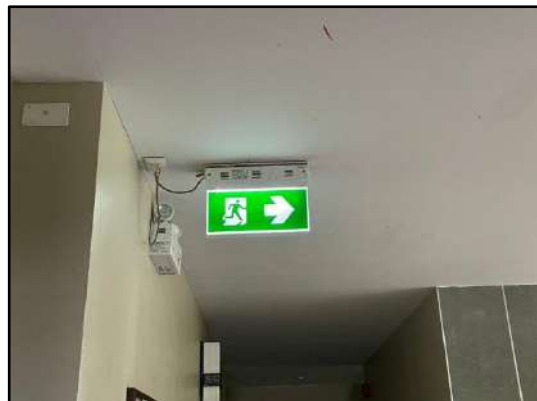
- **ป้ายหนีไฟแสดงทางออกฉุกเฉิน** จะมีหลอดไฟคอมแพ็คฟลูออเรสเซนต์ ขนาด 1x11 วัตต์ เพื่อให้สามารถมองเห็นทางออกจากอาคารได้ชัดเจนเมื่อเกิดไฟฟ้าดับ เครื่องสามารถจ่ายกระแสไฟต่อเนื่องนาน 2 ชั่วโมง โดยจะติดตั้งทุกชั้นของอาคาร G และอาคาร H ชั้นละ 1 จุด ในบริเวณที่สำคัญ ได้แก่ โถงบันไดหลัก และบันไดหนีไฟ ป้ายหนีไฟแสดงทางออกฉุกเฉินแต่ละชั้น

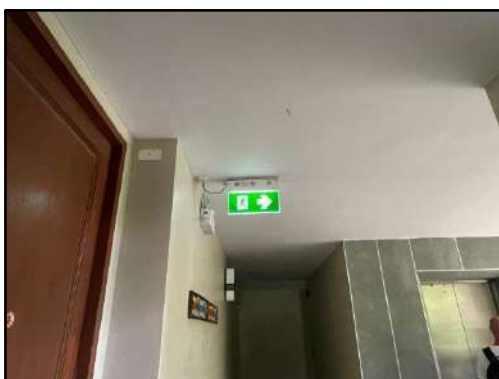
• **บันไดหนีไฟ** โครงการมีบันไดหนีไฟบริเวณอาคาร G และอาคาร H ทั้ง 2 อาคารจะมีบันไดหนีไฟ 1 ด้านของอาคาร

- บันไดหนีไฟของทั้งสองอาคารมีส่วนชันพักกว้าง 1.15 เมตร ยาว 2.50 เมตร
- บันไดหนีไฟมีความกว้าง 1.15 เมตร ลูกตั้งสูง 0.16 เมตร และลูกนอนกว้าง 0.30 เมตร และมีผนังส่วนที่เป็นบันไดหนีไฟพาดผ่านเป็นผนังที่ปิดสร้างด้วยวัสดุทนไฟ

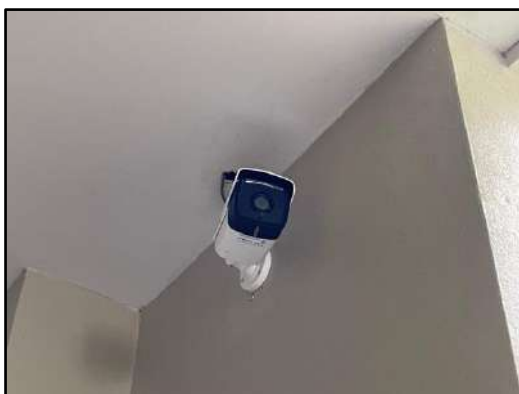
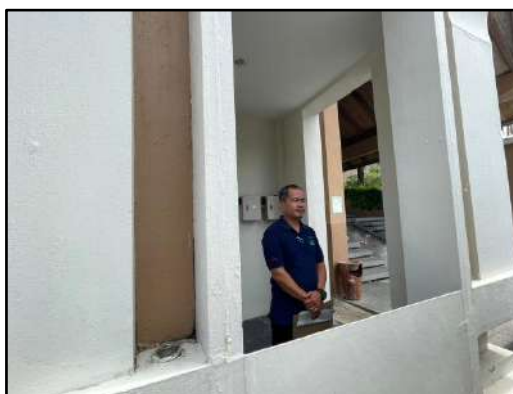
นอกจากนี้ โครงการจะดำเนินการติดตั้งระบบโทรทัศน์วงจรปิด (Closed Circuit Television System : CCTV) เพื่อเพิ่มความปลอดภัยให้แก่ผู้เข้ามาใช้บริการในโครงการ ซึ่งติดตั้งอยู่ทุกอาคาร

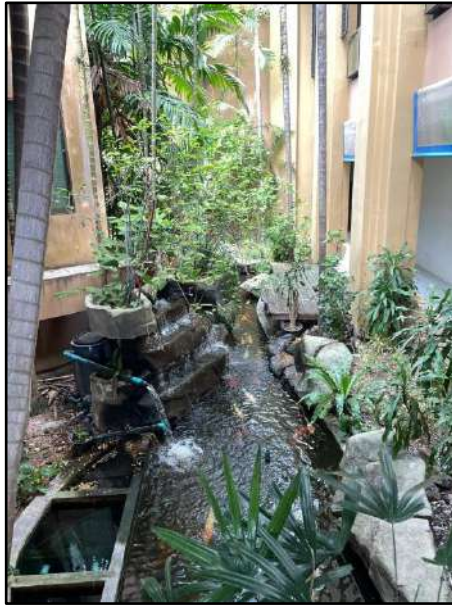
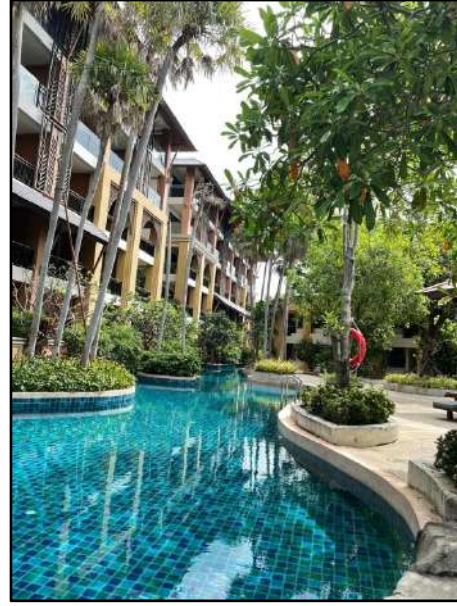
โครงการได้จัดให้มีพื้นที่สีเขียวคิดเป็นพื้นที่ทั้งหมด 6,347 ตารางเมตร (ร้อยละ 38.68 ของพื้นที่โครงการ) คิดเป็นพื้นที่สีเขียวต่อผู้พักอาศัยในพื้นที่โครงการ 11.67 ตารางเมตร ต่อ 1 คน (ผู้พักอาศัยในพื้นที่โครงการ 544 คน) และเป็นไม้ยืนต้นประมาณ 499 ต้น ได้แก่ ต้นปาล์ม ต้นหมากสง ต้นลีลาวดี ต้นหูกระจง ฯลฯ คิดเป็นพื้นที่ไม้ยืนต้นประมาณ 5,384.49 ตารางเมตร (ร้อยละ 990 ของพื้นที่สีเขียวที่โครงการต้องจัดให้มีตามเกณฑ์ ซึ่งพื้นที่สีเขียวที่โครงการต้องจัดให้มีตามเกณฑ์เท่ากับ 544 ตารางเมตร) ทั้งนี้

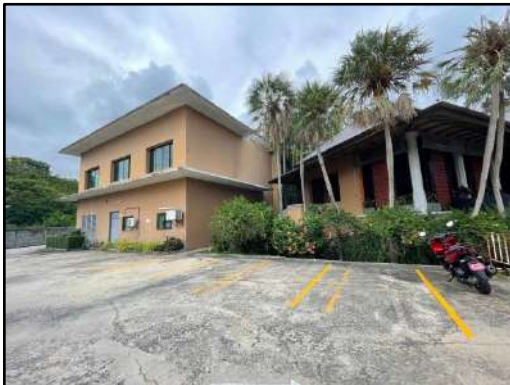
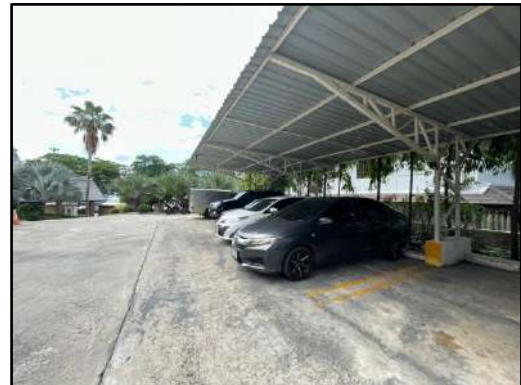
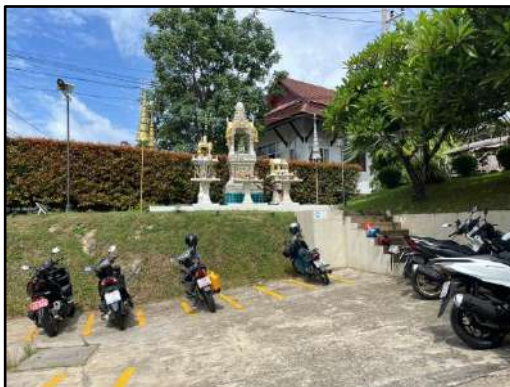
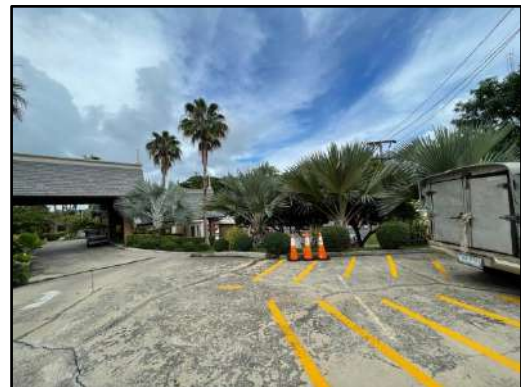
ทางเข้าออกโครงการ กว้าง 35.00 เมตร เดินทางเดียว ถนนเข้าและออกจากโครงการ กว้าง ด้านละ 6 เมตร มีพื้นที่ตรงกลางระหว่างทางเข้าออกใช้ประโยชน์เป็นทางขึ้นสู่อาคาร A เป็นที่จอดรถส่ง ผู้ใช้บริการของโครงการ ภายในโครงการจัดให้มีที่จอดรถยนต์ภายนอกอาคารบริเวณอาคาร B จำนวน 22 คัน และด้านหลังอาคาร D (ด้านที่ติดกับถนนโครงการบ้านราไวย์-บ้านในหาน) จำนวน 15 คัน ด้านหน้าทางเข้า-ออก อีกจำนวน 5 คัน (ซึ่งเป็นที่จอดรถผู้พิการ 1 คัน) รวมที่จอดรถยนต์ของโครงการทั้งสิ้น 30 คัน ที่จอดรถยนต์ของโครงการเป็นแบบตั้งฉากกับแนวทางเดินทางทั้งหมด โดยที่จอดรถ 1 คัน

กว้างประมาณ 2.50 เมตร ยาวประมาณ 5.00 เมตร นอกจากนี้ทางโครงการยังจัดให้มีที่จอดรถจักรยานยนต์ จำนวน 35 คัน

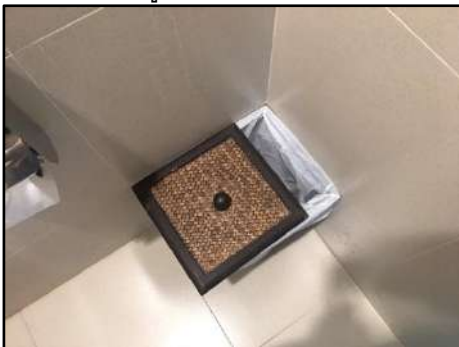
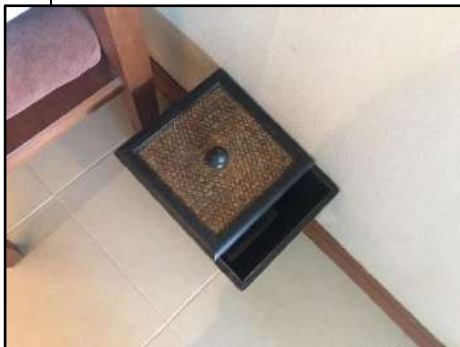
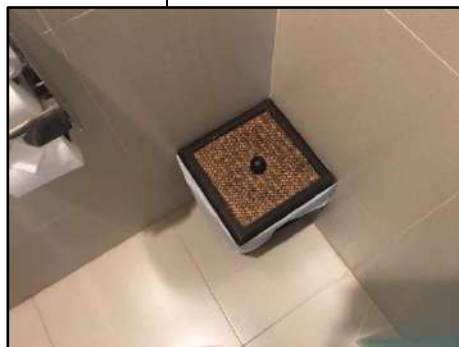
3.6 การจัดการขยะมูลฝอย - ขยะมูลฝอยที่เกิดขึ้นจากโครงการเป็นขยะชุมชนทั่วไป ได้แก่ ถังพลาสติก เศษอาหาร เศษกระดาษและเศษผ้า โดยคาดว่าจะปริมาณขยะที่เกิดขึ้นจากโครงการประมาณ 1.63 ลบ.ม./วัน - ห้องพักมูลฝอยรวมของโครงการทั้ง 4 ห้อง สามารถรองรับขยะของโครงการได้ทั้งสิ้น 9.00 ลูกบาศก์เมตร หรือสามารถรองรับขยะได้มากที่สุดประมาณ 5 วัน - ดังนั้นเทศบาลตำบลราไวย์จึงมีศักยภาพเพียงพอในการเก็บขนมูลฝอยที่เกิดจากโครงการโดยไม่ส่งผลกระทบต่อชุมชนในพื้นที่รับผิดชอบแต่อย่างใด	1. ภายในห้องพักจัดให้มีถังรองรับมูลฝอยที่มีสภาพดีไว้ทุกห้อง สำหรับพื้นที่ส่วนกลางต้องเตรียมถังรองรับมูลฝอยขนาดเหมาะสมกับพื้นที่และมีสภาพดีไม่แตกชำรุดวางไว้อย่างทั่วถึง และควรแยกเป็นถังมูลฝอยเปียก-แห้ง	2. ปฏิบัติตามมาตรการ โดยทางโครงการมีถังขยะมูลฝอยไว้รองรับขยะภายในห้องพักทุกห้อง	- ไม่มีปัญหาและอุปสรรค

2. จัดให้มีห้องพักมูลฝอยรวม แยกเป็นห้องพักมูลฝอยเปียก-แห้ง-อันตราย และรีไซเคิล ซึ่งสามารถ	2. ปฏิบัติตามมาตรการ โดยทางโครงการมีห้องพักขยะทั้งหมด 2 ห้อง แยกออกเป็นห้องพักขยะเปียก และ	- ไม่มีปัญหาและอุปสรรค

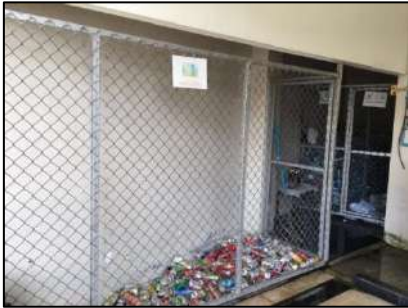
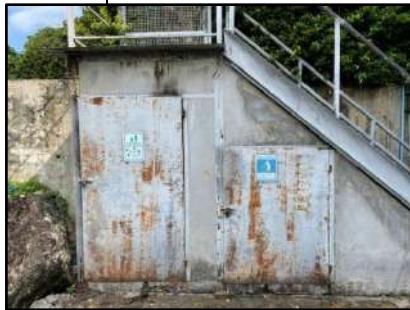
</div> <p>3. ปฏิบัติตามมาตรการ โดยแม่บ้านจะรวบรวมมูลฝอยทั้งภายในห้องพักและบริเวณโดยรอบอย่างน้อยวันละ 1 ครั้ง บรรจุลงในถุงขยะพร้อมมัดปากถุงให้เรียบร้อย ก่อนนำไปรวบรวมไว้ที่ห้องพักมูลฝอยรวมของโครงการ</p>	<div data-bbox="1632 671 2040 981" data-label="Image">

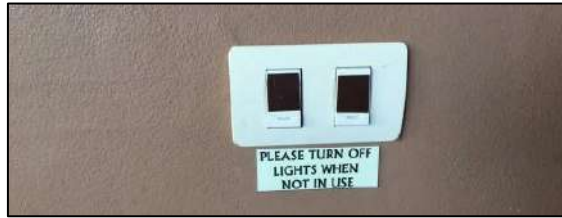
4. เปิดไฟฟ้าส่วนกลางระหว่างเวลา 18.0-16.00 น. 5. ลดการทำงานของเครื่องสูบน้ำ ด้วยการประหยัดน้ำ 6. หมั่นซ่อมบำรุงอุปกรณ์ไฟฟ้า

4. ปฏิบัติตามมาตรการ โดยเปิดไฟฟ้าส่วนกลางระหว่างเวลา 18.0-16.00 น. 5. ปฏิบัติตามมาตรการ โดยลดการทำงานของเครื่องสูบน้ำ 6. ปฏิบัติตามมาตรการ โดยหมั่นซ่อมบำรุงอุปกรณ์ไฟฟ้า	- ไม่มีปัญหาและอุปสรรค - ไม่มีปัญหาและอุปสรรค - ไม่มีปัญหาและอุปสรรค

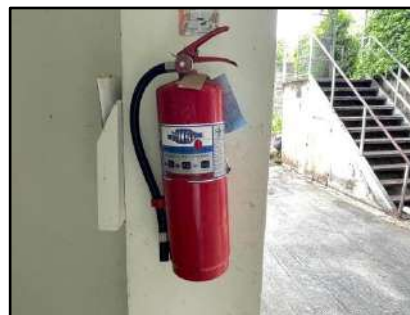
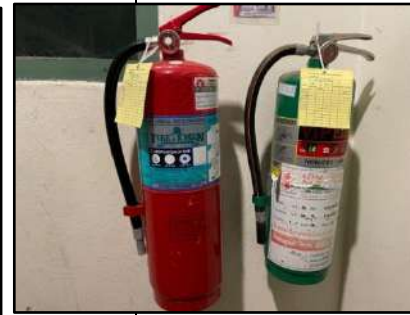
องค์ประกอบสิ่งแวดล้อม / ผลกระทบต่อสิ่งแวดล้อม	มาตรการป้องกันและแก้ไขผลกระทบสิ่งแวดล้อม	การปฏิบัติตามมาตรการป้องกันและแก้ไขผลกระทบสิ่งแวดล้อม	ปัญหาอุปสรรคและข้อเสนอแนะ
ผลกระทบในด้านนี้	<p>ละ 76.74) สำนักบริการโทรศัพท์ 2 สำนักงาน</p> <p>2. ระบบบริการโทรศัพท์สาธารณะ ในจังหวัดภูเก็ตมีทั้งหมด 778 เลขหมาย</p> <p>3. บริการไปรษณีย์และโทรเลข กระจายอยู่ทั่วทุกอำเภอ ทั้งในระดับจังหวัด ระดับประเทศ และต่างประเทศ รวม 9 แห่ง (ไม่รวมที่ทำการไปรษณีย์อนุญาโตเถกชนและอื่นๆ ดำเนินการโดยการสื่อสารไปรษณีย์ เขต 8)</p>	<p>2. ปฏิบัติตามมาตรการ</p> <p>3. ปฏิบัติตามมาตรการ</p>	<p>- ไม่มีปัญหาและอุปสรรค</p> <p>- ไม่มีปัญหาและอุปสรรค</p>
<p>3.9 การป้องกันอัคคีภัย</p> <p>- โครงการประกอบกิจการประเภทโรงแรม ประกอบด้วย อาคารบริการและอาคารห้องพัก รวมทั้งสิ้น 8 อาคาร มีจำนวนห้องพักของโรงแรมทั้งสิ้น 198 ห้องพัก ซึ่งต้องจัดให้ระบบป้องกันอัคคีภัย</p> <p>- ความเพียงพอของระบบป้องกันอัคคีภัยและบันไดหนีไฟ, สามารถในการลำเลียงบุคคลทั้งหมดในอาคารออกภายนอกอาคาร,ความสามารถในการให้บริการระบบอัคคีภัยของหน่วยงานที่รับผิดชอบ และความเหมาะสมของ</p>	<p>1. ทำการตรวจสอบความพร้อมและประสิทธิภาพการทำงานของระบบป้องกันและระงับอัคคีภัยเป็นประจำทุก 6 เดือน หรือตามข้อกำหนดอายุการใช้งานของผลิตภัณฑ์/อุปกรณ์นั้น</p>	<p>1. ปฏิบัติตามมาตรการ โดยทางโครงการมีเจ้าหน้าที่แผนกวิศวกรรมเป็นผู้ดูแลและตรวจสอบระบบป้องกันอัคคีภัยเป็นประจำทุกเดือน และว่าจ้าง บริษัทเอกชนเข้ามาตรวจสอบระบบป้องกันอัคคีภัยเป็นประจำทุก 6 เดือน</p> <div data-bbox="1184 1035 1592 1350" data-label="Image">

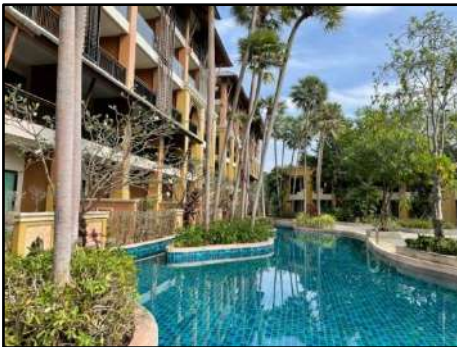
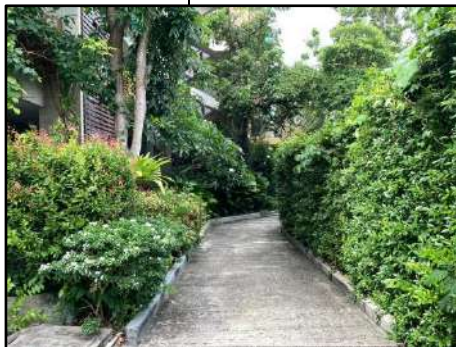
3.10 การระบายอากาศ - ระบบปรับอากาศของโครงการเป็นทั้งระบบแบบธรรมชาติ และใช้เครื่องปรับอากาศ เนื่องจากโครงการเป็นอาคารประเภทโรงแรม บริเวณพื้นที่มีผนังด้านนอกอย่างน้อยหนึ่งด้าน จะมีช่องเปิดสู่ภายนอกได้ เช่น ประตูหน้าต่าง โดยจะเปิดให้อากาศผ่านในขณะที่ใช้สอยพื้นที่นั้นๆ และพื้นที่ของช่องเปิดนี้ จะมีพื้นที่ลมผ่านไม่น้อยกว่าร้อยละ 10 ของพื้นที่นั้น - นอกจากนี้ทางโครงการยังมีการติดตั้งเครื่องปรับอากาศแบบแยกส่วน (Air Cooled Split Type) ตามความเหมาะสมกับขนาดของภาระการทำความเย็น ทั้งนี้จำนวนเครื่องปรับอากาศที่ติดตั้งขึ้นกับขนาดพื้นที่ของห้องนั้นๆ ดังนั้น จึงสามารถสรุปได้ว่าโครงการ จะส่งผลกระทบต่อสภาพของอากาศโดยรอบโครงการในระดับต่ำ	1. โครงการจะปลูกต้นไม้ยืนต้น และพืชคลุมดินให้มากที่สุด บริเวณภายนอกอาคาร ซึ่งจะช่วยลดความร้อนที่จะเข้ามาในอาคาร นอกจากนี้ การปลูกต้นไม้จะช่วยลดแสงจ้า (Glare) ได้ การลดความร้อนโดยรวมของอาคารจากทั้งทางพื้นโดยใช้พืชคลุมดิน และจากท้องฟ้าโดยใช้ไม้ยืนต้น ซึ่งโครงการพิจารณาการจัด Landscape เพื่อช่วยลดความร้อนที่จะเข้ามาสู่อาคาร	1. ปฏิบัติตามมาตรการ โครงการมีการปลูกต้นไม้บริเวณภายนอกอาคาร ช่วยลดความร้อนที่จะเข้ามาในอาคาร	- ไม่มีปัญหาและอุปสรรค

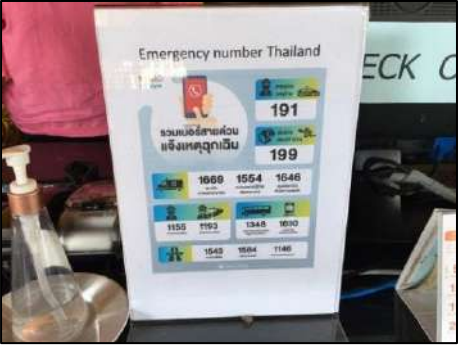
องค์ประกอบสิ่งแวดล้อม / ผลกระทบต่อสิ่งแวดล้อม	มาตรการป้องกันและแก้ไขผลกระทบสิ่งแวดล้อม	การปฏิบัติตามมาตรการป้องกันและแก้ไขผลกระทบสิ่งแวดล้อม	ปัญหาอุปสรรคและข้อเสนอแนะ
<p>ตามที่กฎหมายกำหนด โครงการจะติดตั้งระบบป้องกันอัคคีภัยไว้อย่างเพียงพอ (รายละเอียดในหัวข้อ 4.3.9) และจังหวัดภูเก็ตมีสถานบริการสาธารณสุข ซึ่งสามารถให้บริการประชาชนได้อย่างทั่วถึง โดยมีโรงพยาบาลทั้งภาครัฐและเอกชนรวม 6 แห่ง สถานีอนามัย 23 แห่ง รวม 6 แห่ง สถานีอนามัย 23 แห่ง จำนวน 1,000 เตียง</p> <p>- นอกจากนี้โครงการห่างจากสถานีอนามัยตำบลราไว้ เพียง 2 กิโลเมตร ซึ่งมีหมอและพยาบาลอยู่ประจำตลอด 24 ชั่วโมง และโครงการพร้อมประสานงานกับโรงพยาบาล เพื่อนำผู้ป่วยที่อาศัยที่ได้รับบาดเจ็บส่งโรงพยาบาล หากเกิดอุบัติเหตุที่รุนแรง รวมทั้งจัดยามรักษาความปลอดภัยในโครงการไว้ตลอด 24 ชั่วโมง</p> <p>- สำหรับสระว่ายน้ำในโครงการจะมีมาตรการดูแลเป็นระยะๆ เพื่อสุขอนามัยที่ดีของผู้ใช้บริการ มาตรการในการดูแลสระว่ายน้ำตามคำแนะนำของ</p>	<p>2. ตรวจสอบอุปกรณ์/เครื่องมือของระบบไฟฟ้าและป้องกันอัคคีภัยเป็นประจำทุก 6 เดือน หรือตามข้อกำหนด/อายุการใช้งานของผลิตภัณฑ์ให้พร้อมใช้งานตลอดเวลา หากชำรุดให้รีบปรับปรุงซ่อมแซม</p> <p>3. ติดประกาศแจ้งเบอร์โทรศัพท์ฉุกเฉินในกรณีที่เกิดอัคคีภัยของเจ้าหน้าที่โครงการหรือหน่วยงานราชการที่เกี่ยวข้องไว้อย่างชัดเจนในทุกชั้น</p> <p>4. จัดให้มีอุปกรณ์ปฐมพยาบาลเบื้องต้น รวมทั้งยาที่จำเป็นไว้ให้พร้อมและควรจัดเตรียมยานพาหนะสำหรับรับ-ส่งไว้ตลอดเวลา เพื่อใช้ในการส่งผู้เจ็บป่วยไปสถานพยาบาลใกล้เคียง</p>	<p>2. ปฏิบัติตามมาตรการ โดยทางโครงการมีเจ้าหน้าที่แผนกวิศวกรรมเป็นผู้ดูแลตรวจสอบระบบป้องกันอัคคีภัยเป็นประจำทุกเดือน</p> <p>3. ปฏิบัติตามมาตรการ โดยมีเบอร์โทรศัพท์ฉุกเฉิน ตั้งไว้ที่เคาน์เตอร์และบอร์ดให้บริการของโครงการ</p>

<p>4. ปฏิบัติตามมาตรการ โดยมีจัดให้มีอุปกรณ์ปฐมพยาบาลเบื้องต้น รวมทั้งยาที่จำเป็นไว้ให้พร้อมและควรจัดเตรียมยานพาหนะสำหรับรับ-ส่งไว้ตลอดเวลา เพื่อใช้ในการส่งผู้เจ็บป่วยไปสถานพยาบาลใกล้เคียง</p>	<p>- ไม่มีปัญหาและอุปสรรค</p> <p>- ไม่มีปัญหาและอุปสรรค</p> <p>- ไม่มีปัญหาและอุปสรรค</p>
