ตารางที่ 1 (ต่อ 108)

องค์ประกอบทางสิ่งแวดล้อม และคุณค่าต่างๆ	ผลกระทบต่อสิ่งแวดล้อมที่สำคัญ	มาตรการป้องกันและแก้ไขผลกระทบสิ่งแวดล้อม	มาตรการติดตามตรวจสอบ ผลกระทบต่อสิ่งแวดล้อม
		<p>6. ประสานให้รถสูบกากตะกอนของบริษัทที่ได้รับอนุญาตจากกรมโรงงานอุตสาหกรรม เช่น บริษัท เบตเตอร์ เวลล์ กรีน จำกัด (มหาชน) และบริษัท เอเชีย เวสต์ แมนเนจเม้นท์ จำกัด เป็นต้น มาสูบลากตะกอนส่วนเกินไปกำจัดทุก 1 เดือน</p> <p>7. ประสานให้สำนักงานเขตคลองเตยมาสูบกากไขมัน และประสานให้รถสูบกากตะกอนที่ได้รับอนุญาตจากกรมโรงงานอุตสาหกรรม เช่น บริษัท เบตเตอร์ เวลล์ กรีน จำกัด (มหาชน) และบริษัท เอเชีย เวสต์ แมนเนจเม้นท์ จำกัด เป็นต้น มาสูบลากตะกอนในช่วงเวลาบ่ายของวันจันทร์ถึงวันศุกร์ (ปรับได้ตามความเหมาะสม เพื่อไม่ให้ส่งผลกระทบต่อพนักงานและผู้มาใช้บริการภายในโครงการ) โดยในการสูบลากไขมันและกากตะกอน รถสูบลากไขมันและกากตะกอนสามารถจอดบริเวณตำแหน่งระบบบำบัดน้ำเสีย และลากสายสูบลากไขมันและกากตะกอนไปยังฝาบ่อดักไขมันและบ่อเก็บตะกอนส่วนเกินได้</p> <p>8. ในช่วงเวลาที่มีการสูบลากตะกอน สูบลากไขมันหรือเก็บตัวอย่างน้ำ ตลอดจนการซ่อมแซมระบบบำบัดน้ำเสีย จะต้องจัดให้มีพนักงานรักษาความปลอดภัยคอยอำนวยความสะดวกด้านการจราจรภายในโครงการ</p>

หมายเหตุ : เจ้าของโครงการ (ธนาคารยูโอบี จำกัด (มหาชน)) จะต้องส่งมอบรายงานการวิเคราะห์ผลกระทบสิ่งแวดล้อมฉบับ

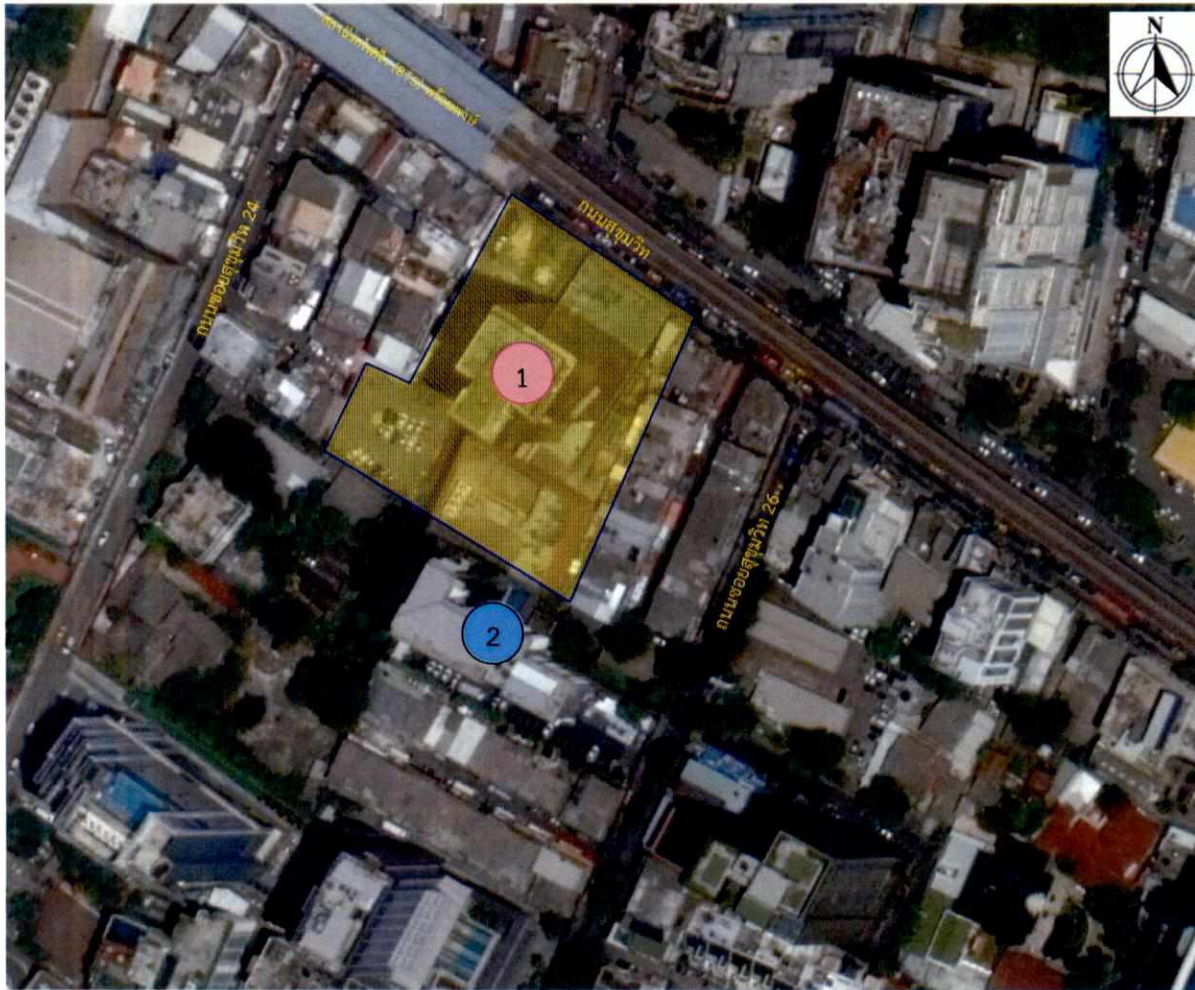
สัญลักษณ์

- พื้นที่โครงการ
- 1 จุดตรวจวัดผลกระทบสิ่งแวดล้อมภายในพื้นที่โครงการ
- 2 จุดตรวจวัดผลกระทบสิ่งแวดล้อม โรงแรมอไรซ์ โฮเต็ล สุขุมวิท (ติดโครงการด้านทิศใต้)

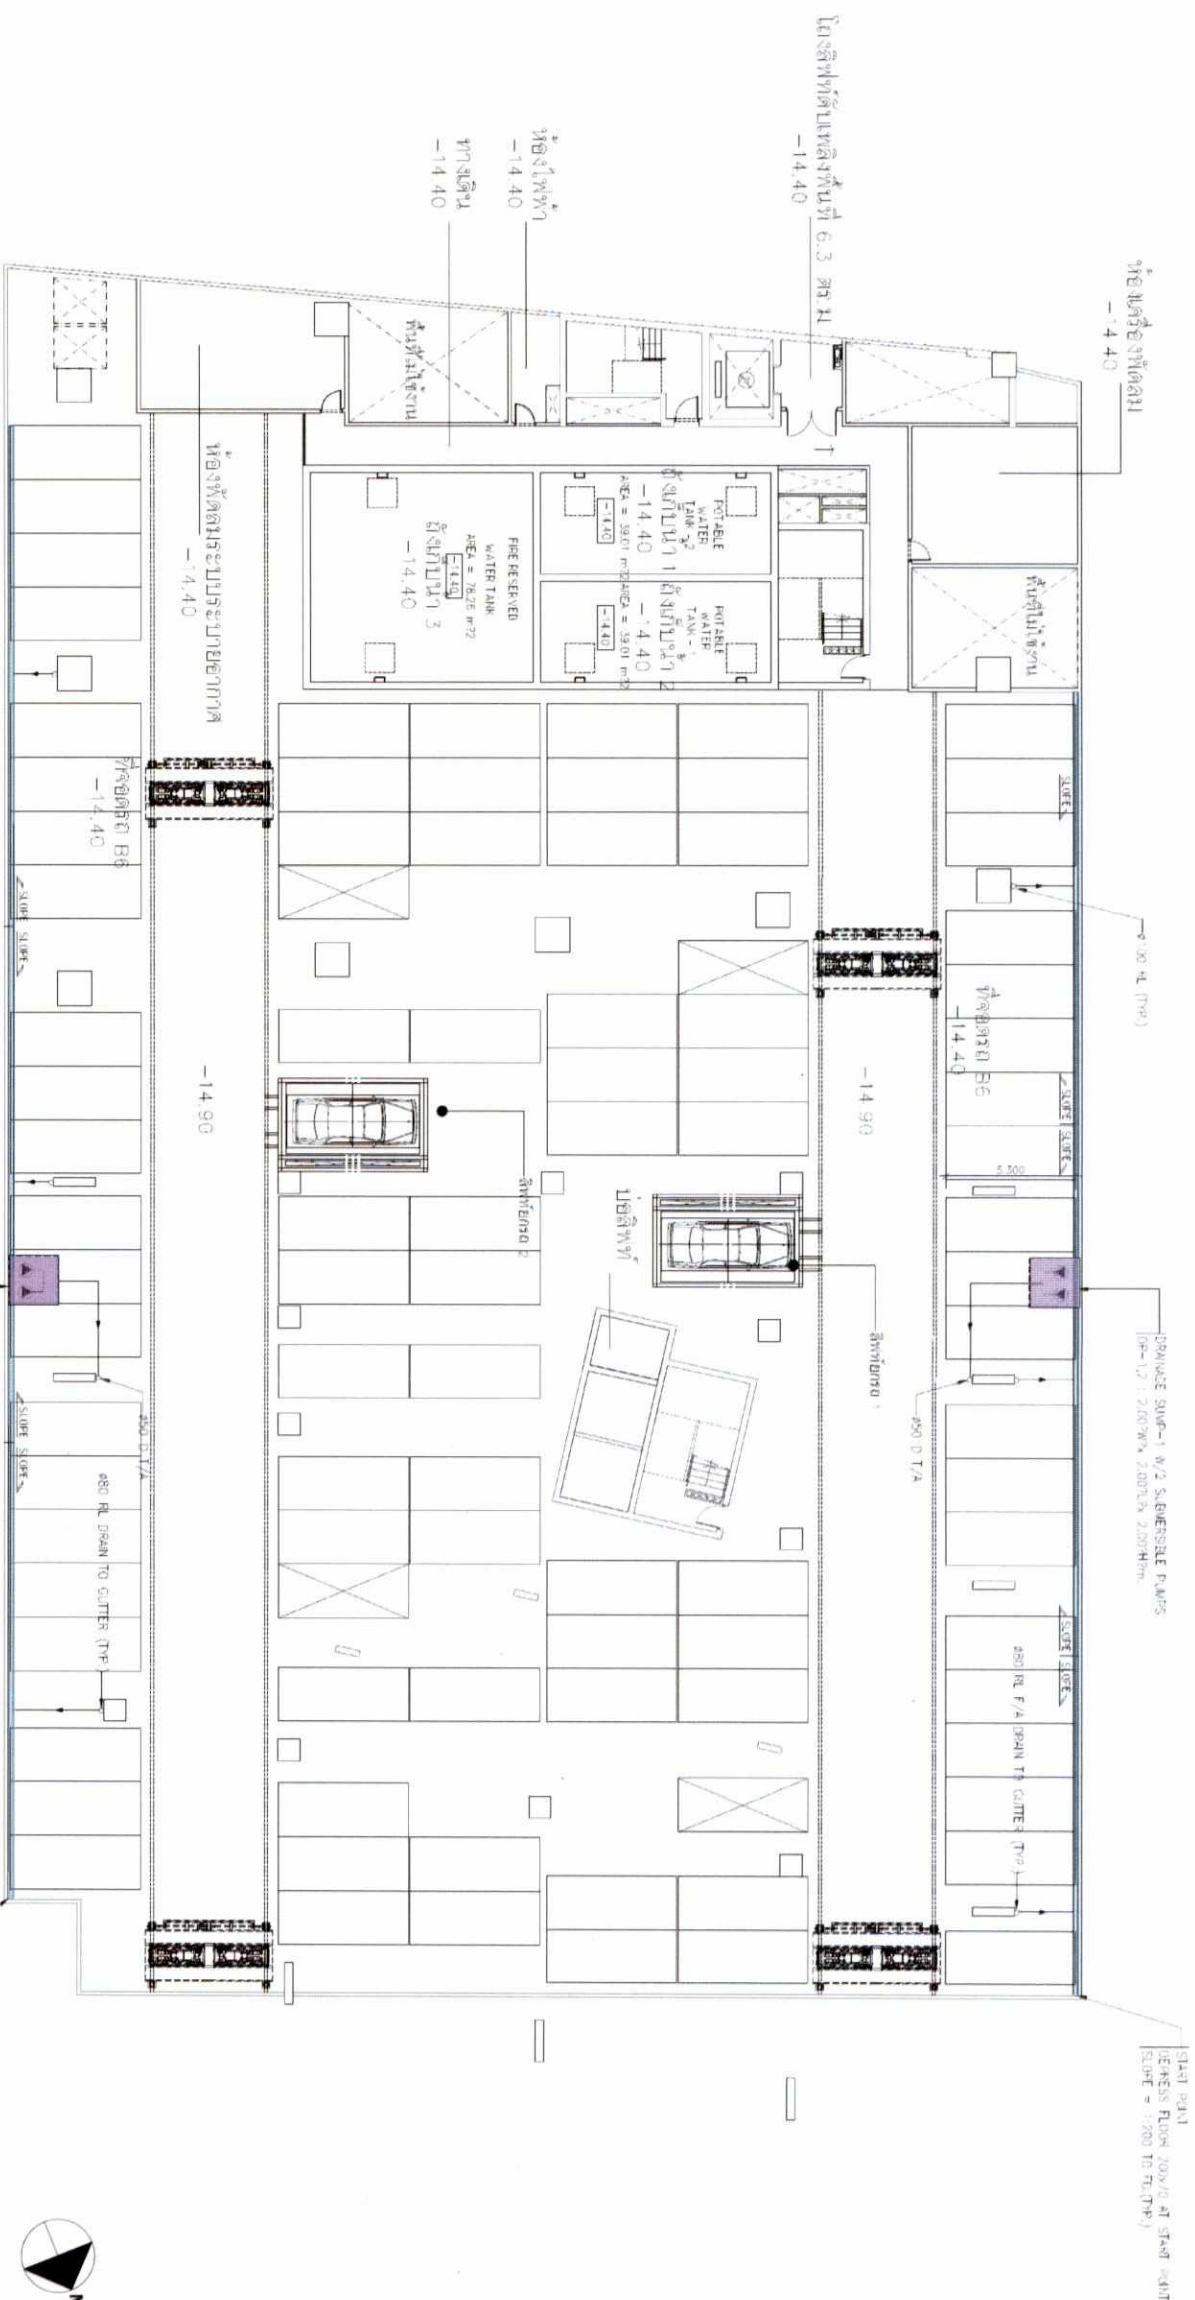
01 แปลนระบบระบายน้ำ - ชั้นใต้ดิน 6

รายละเอียดแนบ

บ่อสูบน้ำฝนชั้น 6

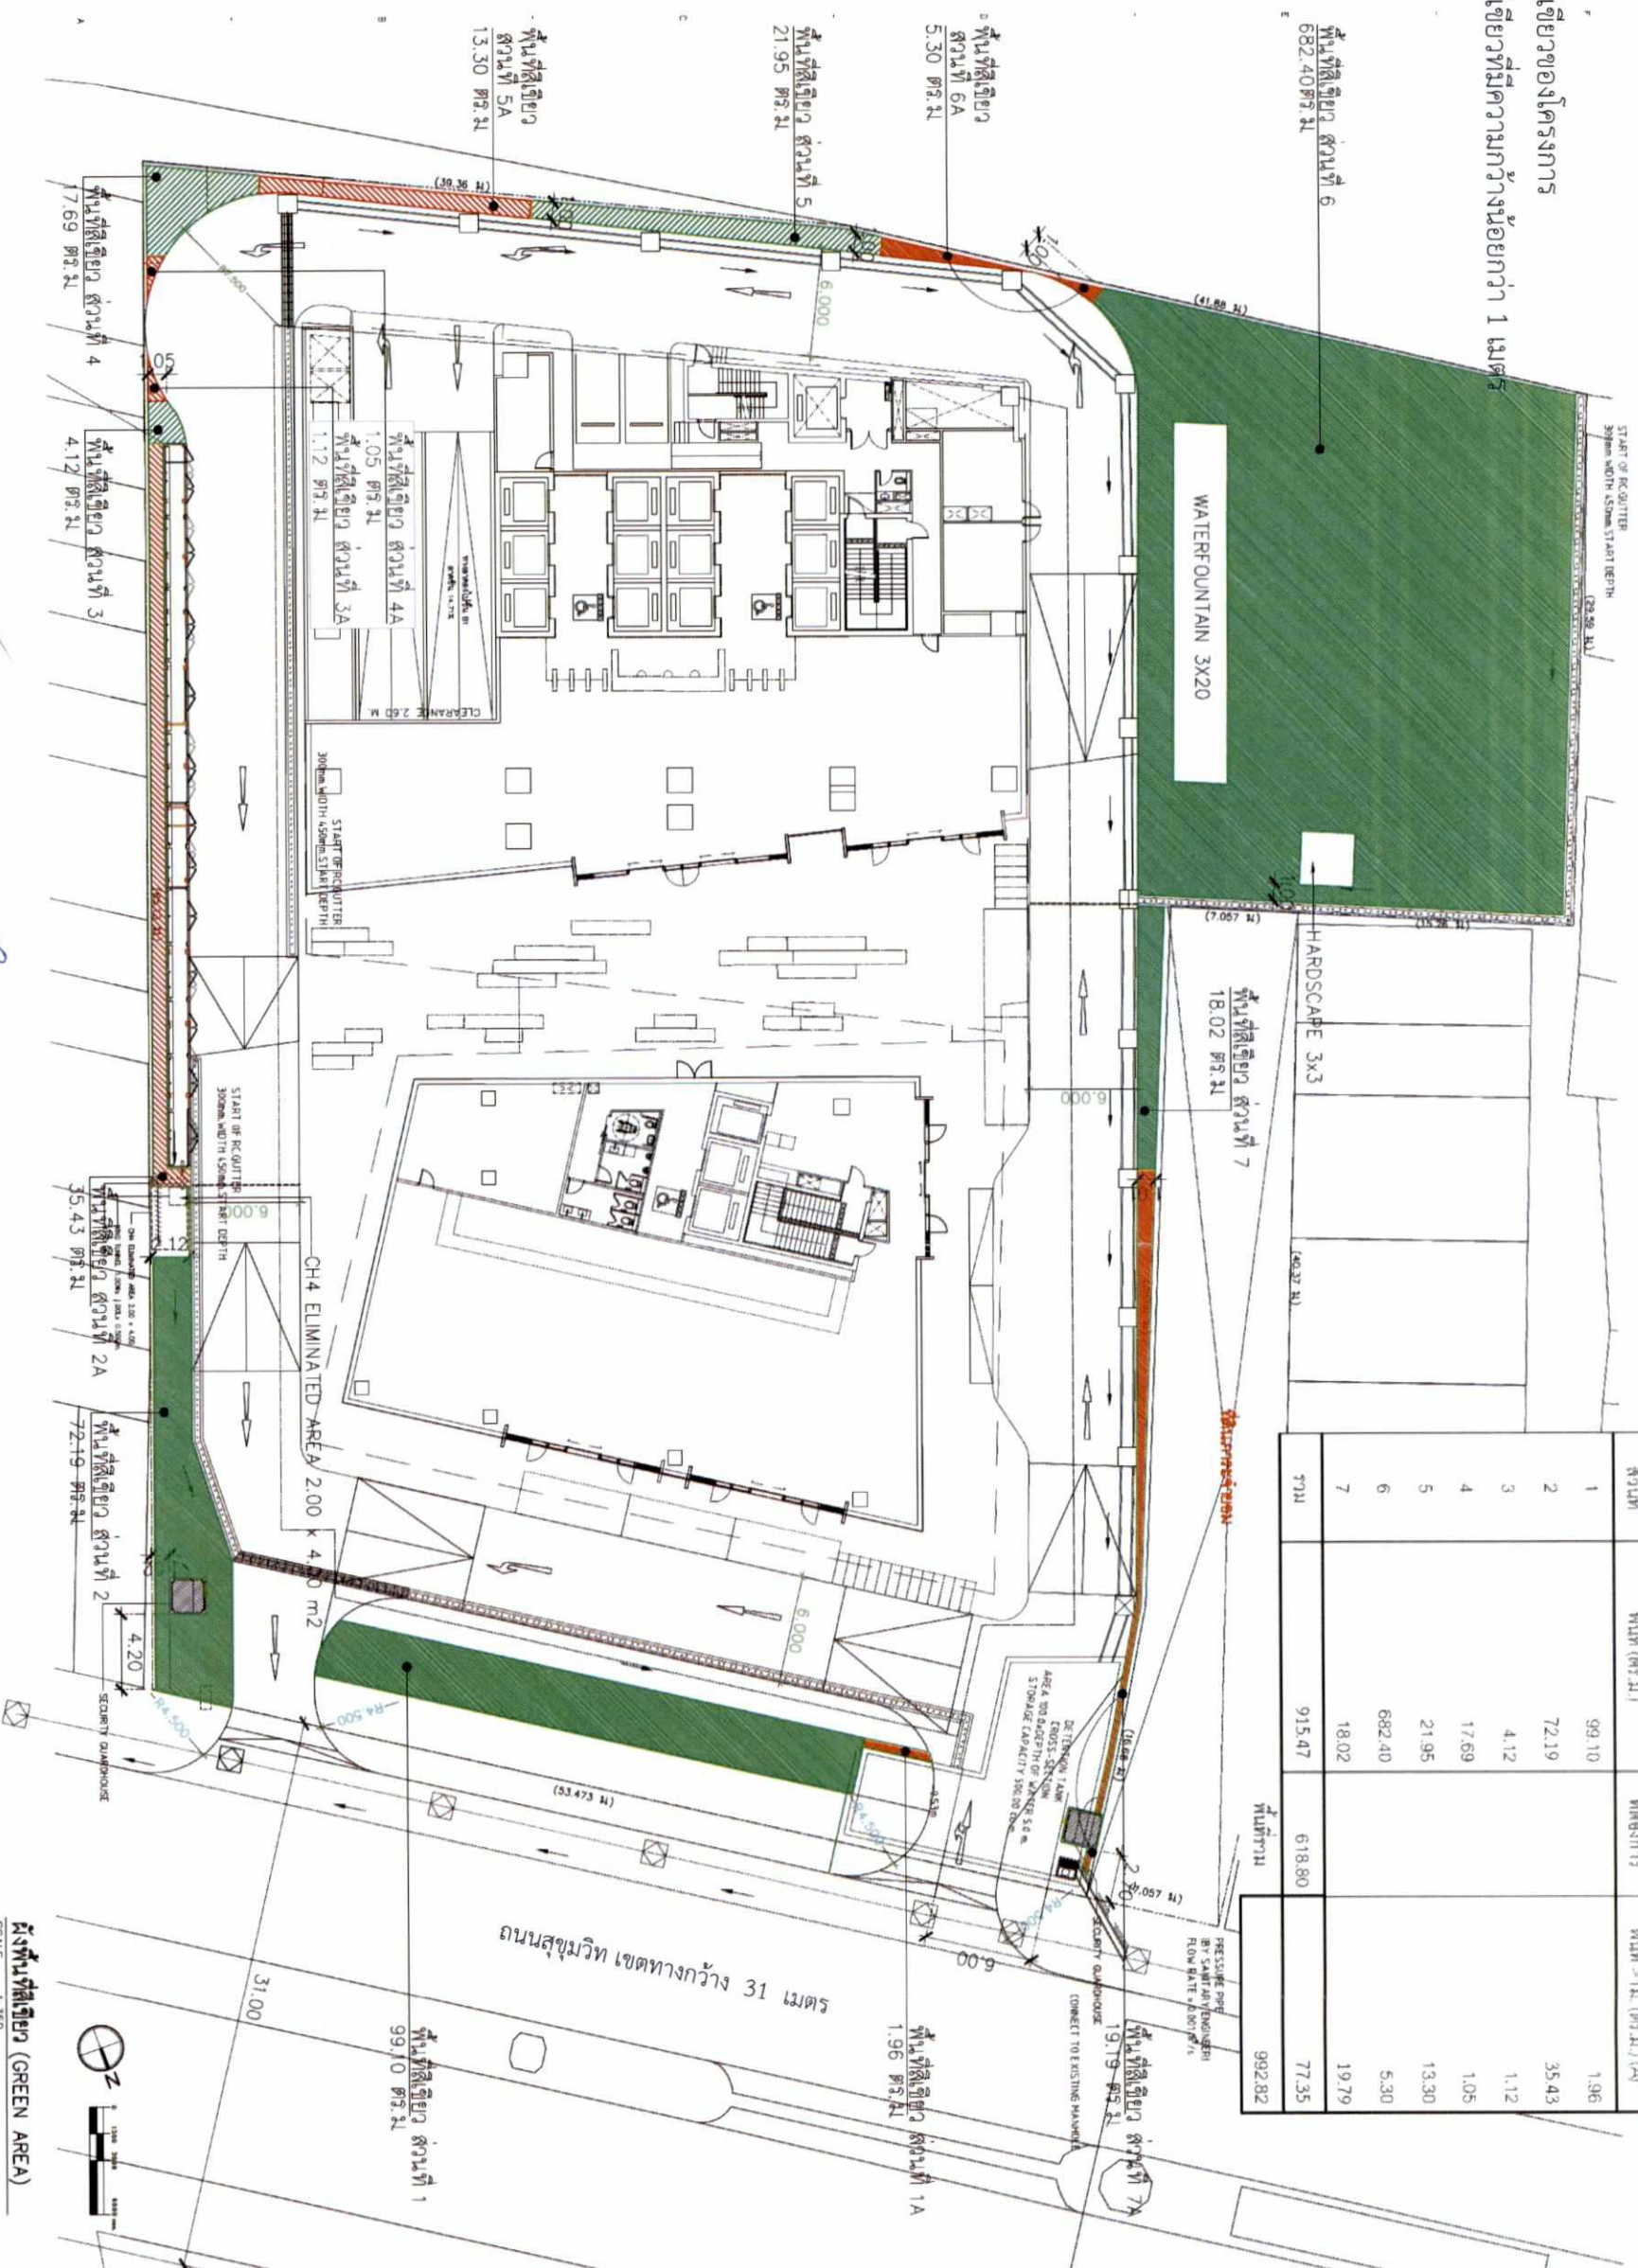
ผังพื้นที่สีเขียว (GREEN AREA)
SCALE 1: 350

พื้นที่สีเขียวตามความกว้างน้อยกว่า 1 เมตร

ตารางพื้นที่สีเขียวในโครงการ				
ลำดับที่	พื้นที่ (ตร.ม.)	สัดส่วน	พื้นที่ > 10. (ตร.ม.) (%)	
1	99.10		1.9	
2	72.19		35.4	
3	4.12		1.1	
4	17.69		1.0	
5	21.95		13.3	
6	682.40		5.3	
7	18.02		19.7	
รวม	915.47	618.80	77.3	992.8
