รายงานผลการปฏิบัติตามมาตรการป้องกันและแก้ไขผลกระทบสิ่งแวดล้อม  
และมาตรการติดตามตรวจสอบคุณภาพสิ่งแวดล้อม

ระยะดำเนินการ

โครงการ กมลา ฟอลล์

ประจำเดือนมกราคม - มิถุนายน พ.ศ. 2566

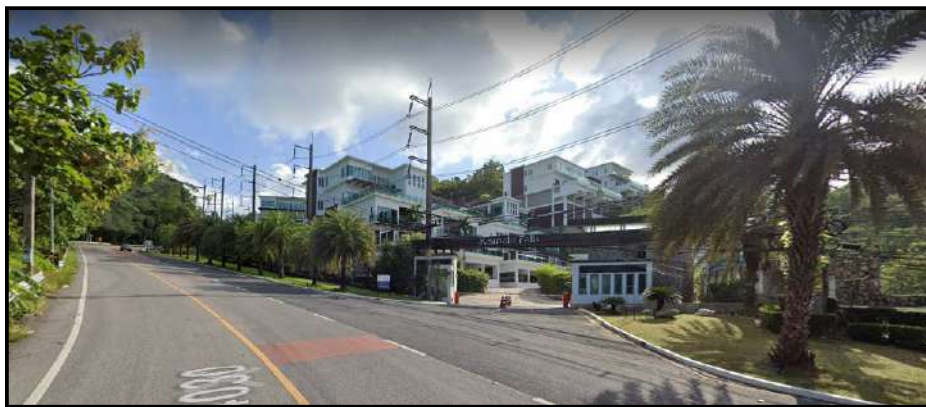
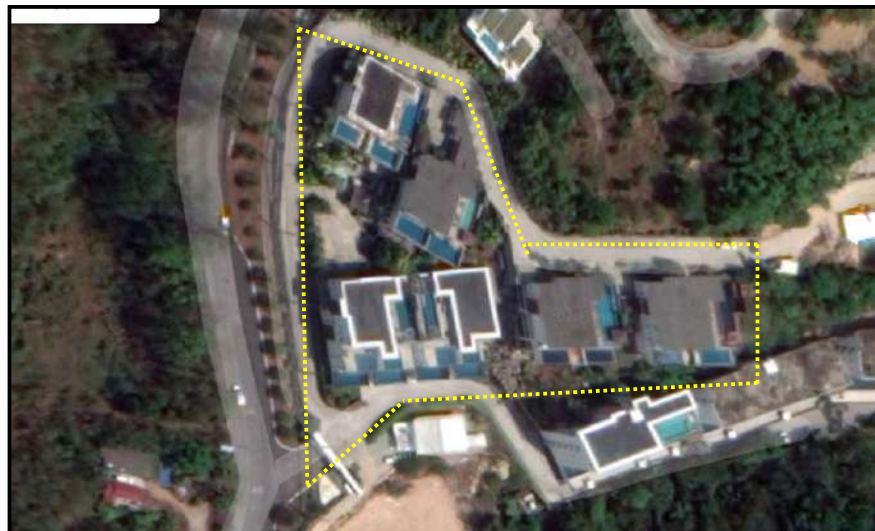
รูปที่ 2-1 ที่ตั้งโครงการ

- ทิศเหนือ ติดกับ ที่ดินว่างเปล่าของบุคคลอื่น
- ทิศใต้ ติดกับ โรงแรมกมลา ฟอลล์ เรสซิเดนซ์ รีสอร์ท และโครงการที่กำลังก่อสร้าง
- ทิศตะวันออก ติดกับ ที่ดินว่างเปล่าของบุคคลอื่น
- ทิศตะวันตก ติดกับ ทางหลวงแผ่นดิน หมายเลข 4030 กมลา-ป่าตอง

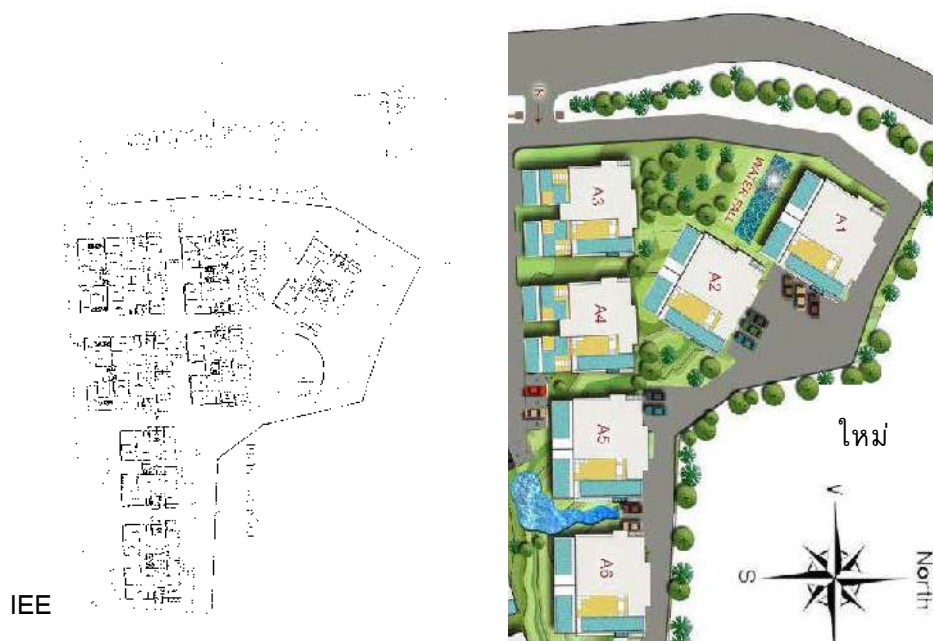
รูปที่ 2-2 ผังบริเวณโครงการ

- อาคารห่างจากแนวเขตที่ดินมากกว่า 3 เมตร ผังบริเวณโครงการ แสดงตามรูปที่ 2.2 และเอกสารในภาคผนวก ง

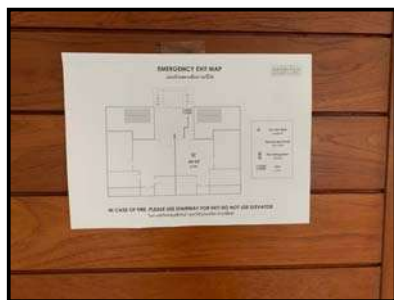
องค์ประกอบทางสิ่งแวดล้อม และผลกระทบ	มาตรการป้องกันและแก้ไข ผลกระทบสิ่งแวดล้อม	การปฏิบัติตามเงื่อนไข	ปัญหาอุปสรรค และการแก้ไข
<p>คุณค่าต่อคุณภาพชีวิต</p> <p>1. ความปลอดภัย</p> <p>โครงการมีระบบป้องกันและเตือน อัคคีภัย เพื่อความปลอดภัยของผู้พัก อาศัย และป้องกันความเสียหายต่อ อุปกรณ์ในโครงการครบตามกฎหมาย กำหนด นอกจากนี้ ยังไม่ได้อยู่ใน แหล่งชุมชนหนาแน่น จึงมีผลกระทบ ต่อความปลอดภัยในระดับต่ำ</p> <p>- โครงการจัดให้มีระบบรักษาความ ปลอดภัย ตลอด 24 ชั่วโมง สามารถ ให้ความปลอดภัยต่อผู้พักอาศัย</p>	<p>1. จัดให้มีระบบป้องกันและเตือน อัคคีภัยให้เป็นไปตามที่กำหนดใน รายงาน</p> <p>2. ทำการตรวจสอบระบบป้องกัน อัคคีภัยให้ใช้งานได้อยู่เสมอ อย่างน้อย เดือนละ 1 ครั้ง หากพบว่าชำรุด หรือใช้ การไม่ได้ ให้รีบแก้ไขทันที</p> <p>3. จัดให้มีการติดตั้งแปลน แผนผัง ตำแหน่งที่ติดตั้งอุปกรณ์ดับเพลิงต่างๆ ในตำแหน่งที่เห็นได้ชัดเจน</p> <p>4. ทำการตรวจสอบประสิทธิภาพของ ถังดับเพลิงให้มีสภาพดีอยู่เสมอ เช่น วันผลิต วันหมดอายุ หากพบว่าชำรุด หรือใช้การไม่ได้ ให้รีบแก้ไขทันที</p> <p>5. ติดตั้งเครื่องตัดไฟอัตโนมัติ เพื่อ ป้องกันเหตุเพลิงไหม้ที่อาจจะเกิดขึ้น</p>	<p>- ปฏิบัติตามมาตรการ โดยโครงการมีระบบป้องกัน และเตือนอัคคีภัยให้เป็นไปตามที่กฎหมายกำหนด</p> <p>- ปฏิบัติตามมาตรการ โดยแผนกช่างตรวจสอบ ระบบป้องกันอัคคีภัยให้ใช้งานได้เสมอ ตาม เอกสารการตรวจสอบระบบป้องกันและระงับ อัคคีภัยในภาคผนวก ซ</p> <p>- ปฏิบัติตามมาตรการ โดยโครงการติดตั้งแปลน แผนผังตำแหน่งที่ติดตั้งอุปกรณ์ดับเพลิง ไว้ที่ประตู ห้องพักทุกห้อง</p> <p>- ปฏิบัติตามมาตรการ โดยแผนกช่างตรวจสอบ ระบบป้องกันอัคคีภัยในพื้นที่ส่วนกลาง และ ประชาสัมพันธ์ให้ผู้พักอาศัยตรวจสอบสำหรับ ห้องพักของตนเอง ให้ใช้งานได้เสมอ</p> <p>- ปฏิบัติตามมาตรการ โดยผู้พักอาศัยที่ถือ กรรมสิทธิ์ในอาคารชุด ติดตั้งอุปกรณ์ตัดไฟ อัตโนมัติทุกห้อง รวมทั้งสำนักงานด้วย</p>

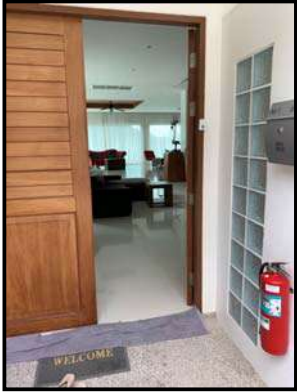
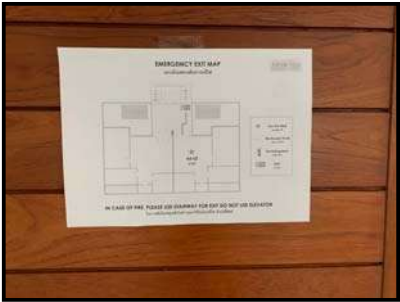
<p>2. ทำการตรวจสอบระบบป้องกัน อัคคีภัยให้ใช้การได้อยู่เสมอ อย่างน้อย เดือนละ 1 ครั้ง หากพบว่าชำรุด หรือใช้ การไม่ได้ ให้รีบแก้ไขทันที</p> <p>3. จัดให้มีการติดตั้งแปลน แผนผัง ตำแหน่งที่ติดตั้งอุปกรณ์ดับเพลิงต่างๆ ในตำแหน่งที่เห็นได้ชัดเจน</p> <p>4. ทำการตรวจสอบประสิทธิภาพของ ถังดับเพลิงให้มีสภาพดีอยู่เสมอ เช่น วันผลิต วันหมดอายุ หากพบว่าชำรุด หรือใช้การไม่ได้ ให้รีบแก้ไขทันที</p> <p>5. ติดตั้งเครื่องตัดไฟอัตโนมัติ เพื่อ ป้องกันเหตุเพลิงไหม้ที่อาจจะเกิดขึ้น</p> <p>6. จัดให้มีการอบรมวิธีการใช้อุปกรณ์ ของระบบป้องกันอัคคีภัยแก่เจ้าหน้าที่ ประจำของโครงการและ รปภ. เพื่อให้ สามารถใช้งานได้ทันที</p>	<p>- ปฏิบัติตามมาตรการ โดยแผนกช่างตรวจสอบ ระบบป้องกันอัคคีภัยให้ใช้การได้อยู่เสมอ ตาม เอกสารในภาคผนวก ซ</p> <p>- ปฏิบัติตามมาตรการ โดยโครงการมีแผนผังการ ติดตั้งอุปกรณ์ดับเพลิง และเส้นทางหนีไฟ ไว้ ด้านหลังประตูทางเข้าทุกห้องพัก</p> <p>- ปฏิบัติตามมาตรการ โดยแผนกช่างตรวจสอบ ระบบป้องกันอัคคีภัยในพื้นที่ส่วนกลาง และ ประชาสัมพันธ์ให้ผู้พักอาศัยตรวจสอบสำหรับ ห้องพักของตนเอง ให้ใช้การได้อยู่เสมอ ตาม เอกสารในภาคผนวก ซ</p> <p>- ปฏิบัติตามมาตรการ โดยผู้ถือกรรมสิทธิ์ในอาคาร ชุด ติดตั้งอุปกรณ์ตัดไฟอัตโนมัติไว้ทุกห้อง รวมทั้ง สำนักงานนิติบุคคลด้วย</p> <p>- ปฏิบัติตามมาตรการ โดยเจ้าหน้าที่ดูแลโครงการ บจก. ซีบีอาร์อี (ประเทศไทย) ได้ทำการฝึกซ้อม ดับเพลิงและหนีอัคคีภัย เมื่อวันที่ 20 กันยายน 2565 ตามเอกสารในภาคผนวก ญ</p>
