รายงานผลการปฏิบัติตามมาตรการป้องกันและแก้ไขผลกระทบสิ่งแวดล้อม
และมาตรการติดตามตรวจสอบคุณภาพสิ่งแวดล้อม

โครงการอาคารชุด เดอะวิว

ระยะดำเนินการ

ประจำเดือนมกราคม - มิถุนายน พ.ศ. 2566

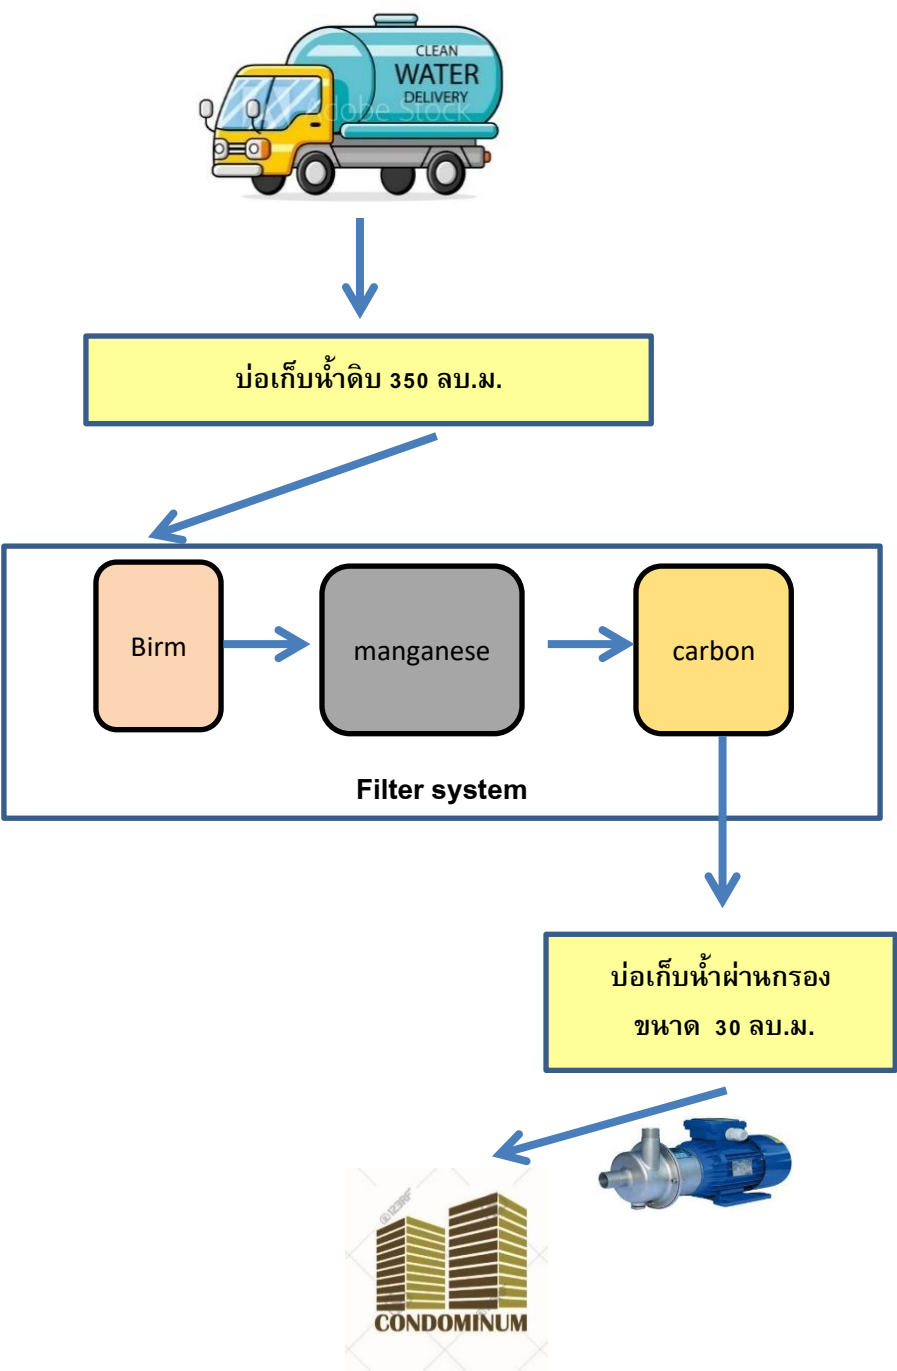
<p>รูปที่ 2-3 ไดอะแกรมระบบปรับปรุงคุณภาพน้ำใช้</p>

2.2 การปรับปรุงคุณภาพน้ำใช้	<ul style="list-style-type: none"> - น้ำดิบจากกรณน้ำ จะถูกรวบรวมเข้าถังเก็บน้ำดิบขนาด 350 ลบ.ม. จากนั้นจะผ่านระบบกรองน้ำ โดย

เรื่อง	รายละเอียด
	<p>ประกอบด้วย สารกรอง Birm และสารกรองแมงกานีส สำหรับกำจัดเหล็กในน้ำ และสารกรองคาร์บอนเพื่อกำจัดสีและกลิ่นไม่พึงประสงค์ แล้วจะส่งไปเก็บในถังเก็บน้ำใต้ดินสำเร็จรูป ซึ่งอยู่ใต้อาคารส่วนบริการ</p>

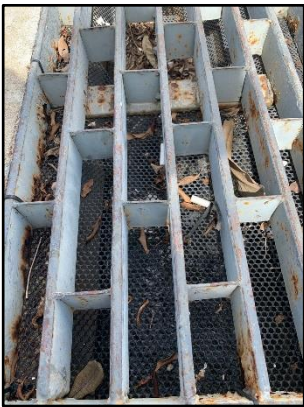
องค์ประกอบทางสิ่งแวดล้อม และผลกระทบต่อสิ่งแวดล้อมที่สำคัญ	มาตรการป้องกันและแก้ไข ผลกระทบต่อสิ่งแวดล้อม	การปฏิบัติตามมาตรการป้องกันและแก้ไข ผลกระทบต่อสิ่งแวดล้อม	ปัญหา
<p>- น้ำฝนจากหลังคา และถนนในโครงการ จะรวบรวมลงสู่ท่อระบายน้ำคอนกรีตที่มีบ่อพักน้ำ เป็นระยะอยู่โดยรอบโครงการ โดยอาศัยแรงโน้มถ่วงของโลก (Gravity) ก่อนลงสู่บ่อพักน้ำ ซึ่งโครงการได้จัดบ่อพักน้ำที่เป็นสระน้ำเปิด จำนวน 2 สระ และบ่อคอนกรีต ขนาดต่างๆกระจายรอบพื้นที่อีก 8 บ่อ รวมปริมาตรบ่อพักน้ำฝน 530.0 ลูกบาศก์เมตร โดยขนาดของบ่อพักน้ำนี้สามารถรองรับน้ำฝนที่ตกติดต่อกันได้มากกว่า 3 ชั่วโมง</p> <p>- เมื่อน้ำฝนเต็มบ่อพักน้ำดังกล่าว น้ำฝนส่วนเกินจะไหลลงไปยังบ่อพักน้ำที่ 1 ที่เป็นบ่อพักน้ำหลักของโครงการ มีขนาด 248 ลูกบาศก์เมตร ตั้งอยู่บริเวณมุมแนวเขตที่ดินด้านทิศตะวันตกเฉียงใต้ติดกับถนนซอยราตรี ก่อนระบายออกสู่ท่อระบายน้ำของถนนซอยราตรี ไหลลงท่อระบายน้ำตามแนวถนนไปเรื่อยๆ เมื่อฝนหยุดตกจะมีการสูบน้ำออก เพื่อให้มีพื้นที่ว่างรองรับน้ำฝนรอบต่อไป</p>		<p>- โครงการจัดให้มีท่อระบายน้ำ และบ่อพักน้ำกระจายอยู่ตามพื้นที่ต่างๆ ในโครงการ เพื่อดักตะกอนดิน เศษใบไม้ ก่อนที่น้ำใส จะไหลไปสู่อ่างรวบรวมน้ำ และระบายออกสู่ท่อระบายน้ำด้านหน้าโครงการและรวมสู่ท่อระบายน้ำริมถนนไปเรื่อยๆ โดยมีตะแกรงดักเศษใบไม้ปิดไว้บนท่อระบายน้ำในโครงการด้วย</p> <div data-bbox="1245 730 1547 1137">

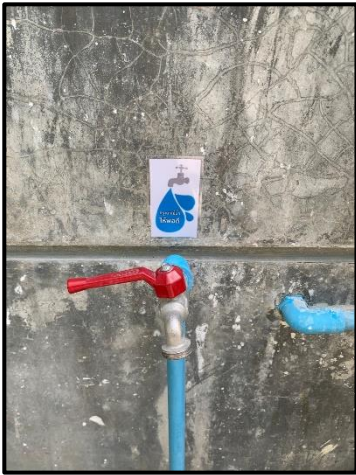
<p>- ปฏิบัติตามมาตรการ โดยโครงการมีป้ายณรงค์ประหยัดน้ำในพื้นที่ส่วนกลางของโครงการ</p> <p>- ปฏิบัติตามมาตรการ โดยแผนกช่างของโครงการทำการตรวจสอบดูแลเส้นท่อ ความอุดตันและรั่วไหลของการจ่ายน้ำอย่างสม่ำเสมอ นอกจากนี้ โครงการได้เก็บข้อมูลใบเสร็จการใช้น้ำจากกรณน้ำเอกชน เพื่อตรวจสอบความผิดปกติของการใช้น้ำ ซึ่งอาจจะมีสาเหตุจากการรั่วไหลของน้ำตามจุดต่างๆ ด้วย ตามเอกสารในภาคผนวก จ</p> <p>- ปฏิบัติตามมาตรการ โดยโครงการเลือกใช้สุขภัณฑ์ประเภทประหยัดน้ำ</p> <p>โครงการได้มีระบบปรับปรุงคุณภาพน้ำใช้ โดยมีระบบกรอง 3 ชั้นคือ birm, Manganese Zeolite และคาร์บอน เพื่อกำจัดสี และกลิ่นที่อาจเหลืออยู่ให้หมดไป</p>

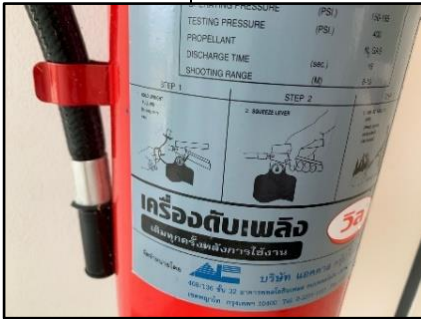
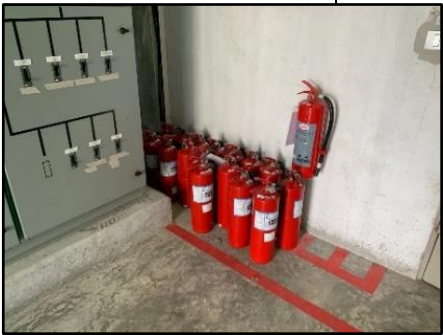
4.4 อาชีวอนามัยและความปลอดภัย - เนื่องจากโครงการเป็นอาคารชุดพักอาศัย อาจ มีกิจกรรมก่อให้เกิดความไม่ปลอดภัยต่อชีวิต และทรัพย์สินหากผู้อยู่อาศัยมีความประมาท และเพื่อให้เกิดความปลอดภัยกับผู้อยู่อาศัยและ เป็นไปตามกฎหมายที่กำหนดโครงการจะติดตั้ง ระบบป้องกันอัคคีภัยไว้ทั่วพื้นที่โครงการ และ ภายในเขตเทศบาลตำบลกระนวน ยังสถานื่อนามัย	- ตรวจสอบประสิทธิภาพของระบบ ไฟฟ้าและป้องกันอัคคีภัยในส่วน ต่างๆของโครงการ เป็นประจำทุก 6 เดือน หรือตามอายุการใช้งานของ ผลิตภัณฑ์ ให้พร้อมใช้งาน ตลอดเวลา หากชำรุดให้รีบปรับปรุง ซ่อมแซมทันที	- ปฏิบัติตามมาตรการ โดยแผนกช่างของโครงการ ตรวจสอบประสิทธิภาพของระบบไฟฟ้าและป้องกัน อัคคีภัยในส่วนต่างๆ ของโครงการ ให้พร้อมใช้งาน ตลอดเวลา ตามรายการตรวจสอบถึงดับเพลิงและไฟ ส่องสว่างฉุกเฉินในภาคผนวก ข หากชำรุดจะรีบ ปรับปรุงซ่อมแซมทันที

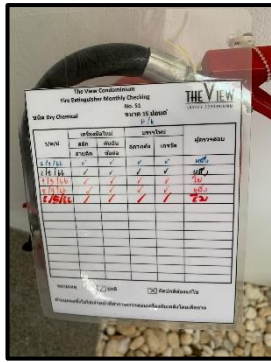
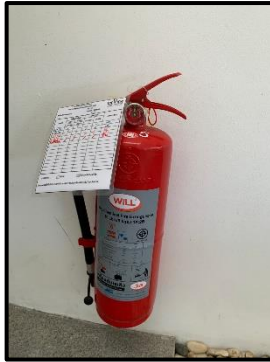
องค์ประกอบทางสิ่งแวดล้อม และผลกระทบต่อสิ่งแวดล้อมที่สำคัญ	มาตรการป้องกันและแก้ไข ผลกระทบต่อสิ่งแวดล้อม	การปฏิบัติตามมาตรการป้องกันและแก้ไข ผลกระทบต่อสิ่งแวดล้อม	ปัญหา
<p>จำนวน 1 แห่ง จำนวนพยาบาล 2 คน และเจ้าหน้าที่สาธารณสุขจำนวน 3 คน สัดส่วนของเจ้าหน้าที่สาธารณสุขต่อจำนวนประชากรเท่ากับ 1 : 2,449.67 นอกจากนี้ยังมีคลินิกเอกชน และร้านขายยาที่เปิดให้บริการทั่วไปสำหรับโครงการเองจัดยามรักษาความปลอดภัยไว้ตลอด 24 ชั่วโมง โดยจัดเตรียมเครื่องมือปฐมพยาบาลเบื้องต้น พร้อมทั้งเตรียมพร้อมประสานงานกับโรงพยาบาลเพื่อนำผู้ได้รับบาดเจ็บส่งโรงพยาบาล หากเกิดอุบัติเหตุรุนแรง</p> <p>- อีกทั้งสระว่ายน้ำในโครงการจะมีมาตรการดูแลเป็นระยะๆ เพื่อสุขอนามัยที่ดีต่อผู้ใช้บริการ มาตรการในการดูแลสระว่ายน้ำตามคำแนะนำของคณะกรรมการสาธารณสุข และสำหรับร้านอาหารในโครงการ จะสมัครเข้าร่วมโครงการอาหารสะอาดรสชาติอร่อย (Clean Food Good Test) ของกระทรวงสาธารณสุข ซึ่งจะทำให้สระว่ายน้ำและร้านอาหารในโครงการได้</p>	<p>- จัดให้มีการซักซ้อมอพยพหนีไฟเป็นประจำอย่างน้อยปีละครั้ง โดยประสานงานให้วิทยากรจากหน่วยงานป้องกันและบรรเทาสาธารณภัยมาฝึกอบรมให้เป็นประจำ เพื่อให้พนักงานของโครงการสามารถรับมือกับเหตุการณ์ที่อาจจะเกิดขึ้น รวมทั้งสามารถปฏิบัติงานและใช้เครื่องมือ/อุปกรณ์ต่างๆ ได้อย่างถูกต้อง</p> <p>- จัดให้มีเจ้าหน้าที่รักษาความปลอดภัยให้ปฏิบัติหน้าที่อย่างเคร่งครัด และมันตรวจตราพื้นที่ดูแล</p>	<div data-bbox="1272 352 1541 715">

</div> <p>- ไม่ปฏิบัติตามมาตรการ โดยเจ้าหน้าที่ดูแลโครงการได้มีการฝึกซ้อมดับเพลิงและหนีอัคคีภัยในปี 2564 สำหรับปี 2565 และ 2566 ยังไม่ได้ดำเนินการ</p> <p>- ปฏิบัติตามมาตรการ โดยโครงการมีเจ้าหน้าที่ รปภ. คอยดูแลควบคุมสงบเรียบร้อยในโครงการตลอด 24 ชั่วโมง นอกจากนี้โครงการยังได้ประสานงานไว้กับ</p>

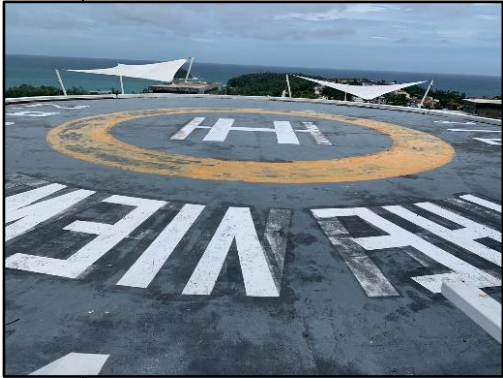
<p>- จัดเตรียมเครื่องมือปฐมพยาบาลเบื้องต้น พร้อมทั้งเตรียมพร้อมประสานงานกับโรงพยาบาลเพื่อนำผู้ได้รับบาดเจ็บส่งโรงพยาบาล หากเกิดอุบัติเหตุรุนแรง</p>	<p>- ปฏิบัติตามมาตรการ โดยโครงการมีชุดปฐมพยาบาลเบื้องต้น ไว้สำหรับแก้ไขสถานการณ์ฉุกเฉิน และประสานงานกับโรงพยาบาลเพื่อนำผู้ได้รับบาดเจ็บส่งโรงพยาบาล หากเกิดอุบัติเหตุรุนแรง</p> <p>นอกจากนี้ โครงการยังมีลานจอดเฮลิคอปเตอร์ไว้บนดาดฟ้าอาคารด้านทิศเหนือ เพื่อสามารถรับ-ส่งผู้พักอาศัยที่ได้รับบาดเจ็บหรืออุบัติเหตุฉุกเฉินได้</p>
