รายงานผลการปฏิบัติตามมาตรการป้องกันและแก้ไขผลกระทบสิ่งแวดล้อม และมาตรการติดตามตรวจสอบคุณภาพสิ่งแวดล้อม โครงการ โรงแรม โอเอยรา กลมา รีสอร์ท แอนด์ สปา (เปลี่ยนการใช้อาคาร)

1. ชื่อโครงการ โรงแรม โอเอยรา กลมา รีสอร์ท แอนด์ สปา (เปลี่ยนการใช้อาคาร)
 2. สถานที่ตั้ง เลขที่ 22/10 หมู่ที่ 6 ถนนลายุ-นาคาเล ตำบลกลมา อำเภอกะทู้ จังหวัดภูเก็ต

รายงานผลการปฏิบัติตามมาตรการป้องกันและแก้ไขผลกระทบสิ่งแวดล้อมและมาตรการติดตามตรวจสอบคุณภาพสิ่งแวดล้อม
โครงการ โรงแรม โอเอรา กลมา รีสอร์ท แอนด์ สปา (เปลี่ยนการใช้อาคาร)
ระยะดำเนินการ ระหว่างเดือน มกราคม – มิถุนายน 2566

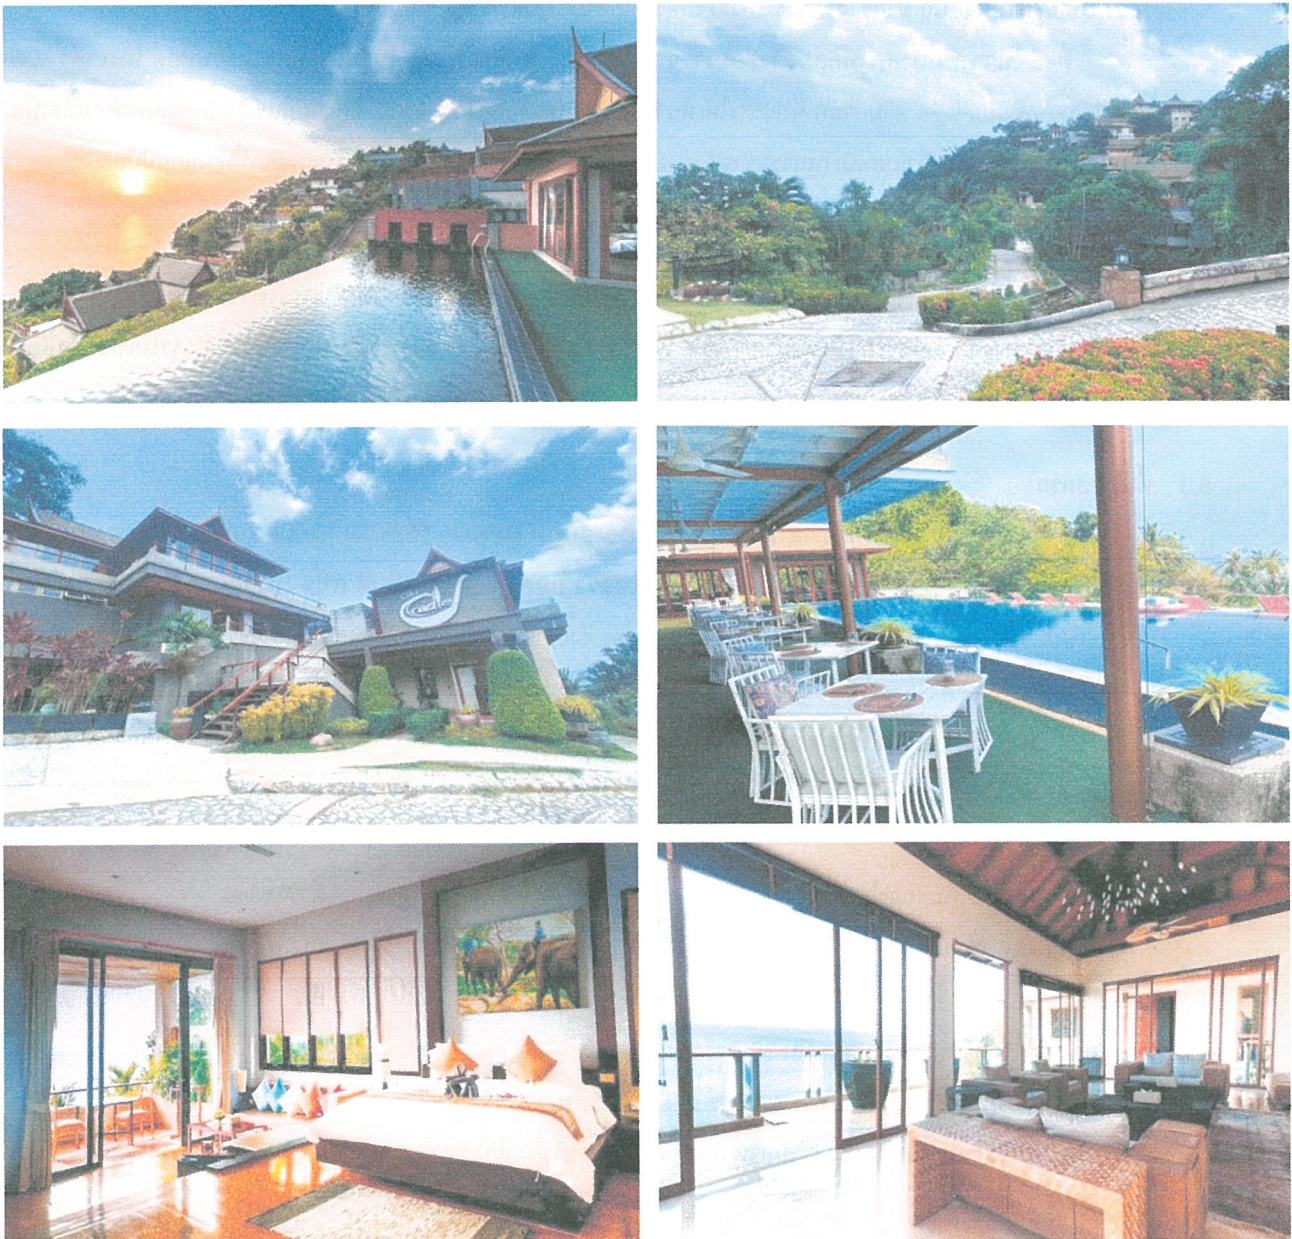
รูปภาพที่ 1.4 การใช้พื้นที่ของโครงการ

ทั้งนี้ โครงการได้จัดให้มีพื้นที่จอดรถยนต์ จำนวน 19 คัน อยู่บริเวณด้านทิศตะวันออกของพื้นที่โครงการ โดยแบ่งเป็น ที่จอดรถสำหรับบุคคลทั่วไป จำนวน 18 คัน และที่จอดรถสำหรับสำหรับผู้พิการ จำนวน 1 คัน
