ผลการติดตามตรวจสอบคุณภาพสิ่งแวดล้อม

## ผลการติดตามตรวจสอบคุณภาพสิ่งแวดล้อมในระยะดำเนินการ

โครงการ โรงแรม โอโยรา กลมา รีสอร์ท แอนด์ สปา (เปลี่ยนการใช้อาคาร) ของบริษัท เข้าเทิร์น แลนด์ ดีเวลลอปเม้นท์ จำกัด  
จัดทำรายงานโดย บริษัท บีเค เนเจอร์ ทอริส จำกัด

ระหว่างเดือนมกราคม พ.ศ. 2566 ถึงเดือนมิถุนายน พ.ศ. 2566

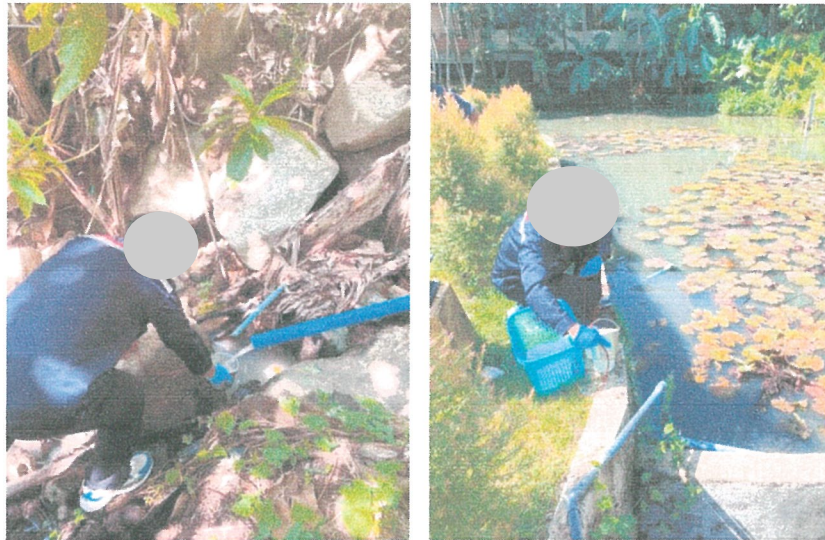
รูปภาพที่ 3.1 การเก็บตัวอย่างน้ำ

การตรวจวิเคราะห์คุณภาพน้ำของโครงการ โรงแรม โอयर่า กมลา รีสอร์ท แอนด์ สปา ในระยะดำเนินการ ประจำเดือน  
มกราคม-มิถุนายน 2566 คือ น้ำผ่านการบำบัด แสดงดังรูปภาพที่ 3.1

- (1) มาตรการกำหนดให้โครงการมีตรวจสอบคุณภาพน้ำทิ้ง บริเวณบ่อตรวจคุณภาพน้ำทิ้งทุกๆ 1 เดือน/ครั้ง ตลอด  
ระยะเวลาเปิดดำเนินการ โครงการได้ว่าจ้าง บริษัท บีเค เนเจอร์ ทอร์ส จำกัด เข้าดำเนินการตรวจวิเคราะห์  
คุณภาพน้ำทิ้งของน้ำที่ผ่านระบบบำบัด ภาพถ่ายการเข้าเก็บตัวอย่างน้ำทิ้ง **แสดงดังรูปภาพที่ 3.1**

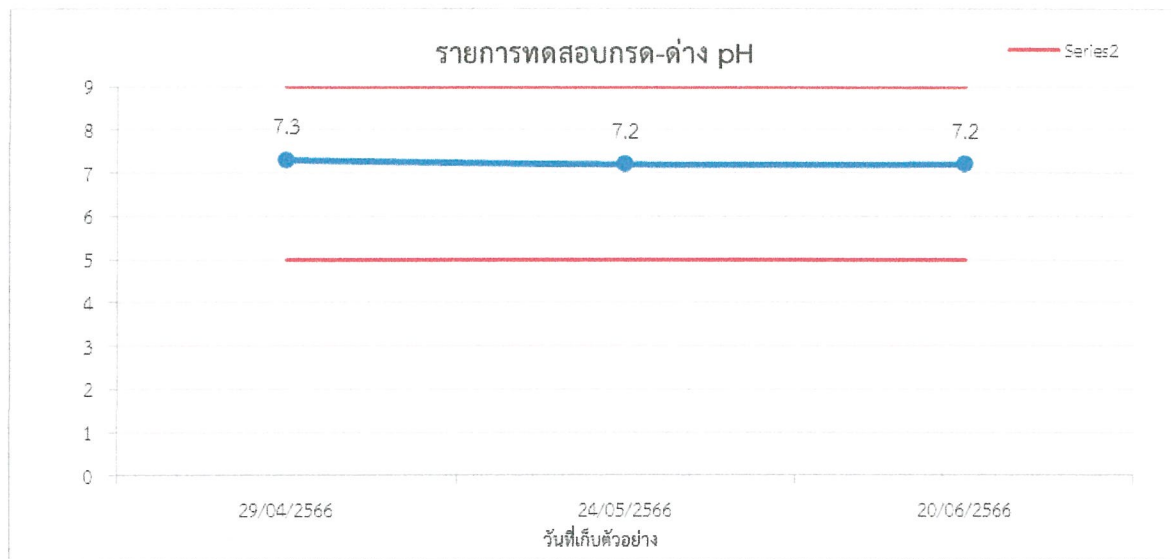
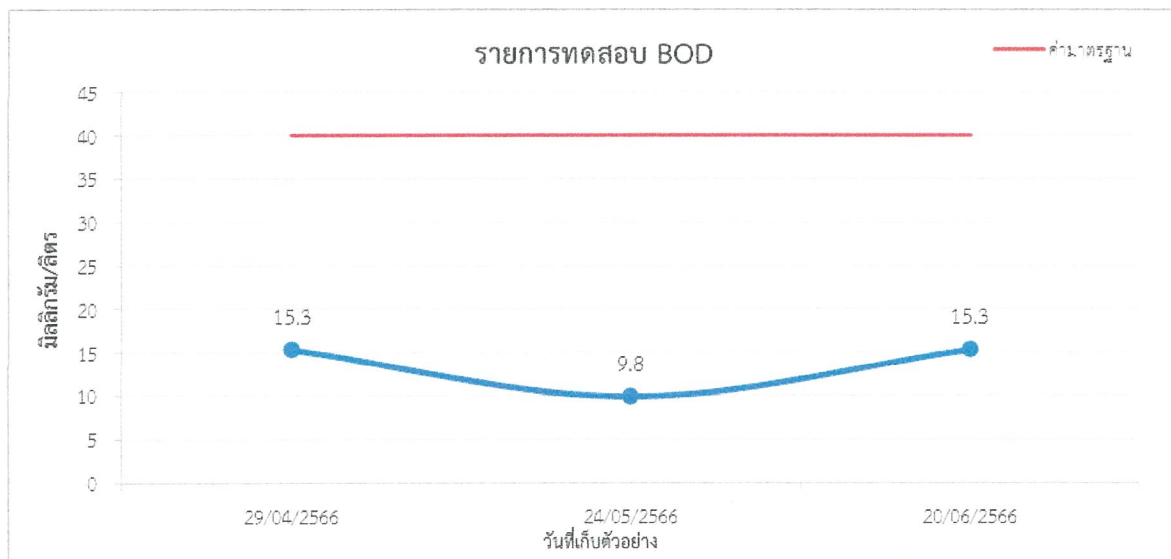
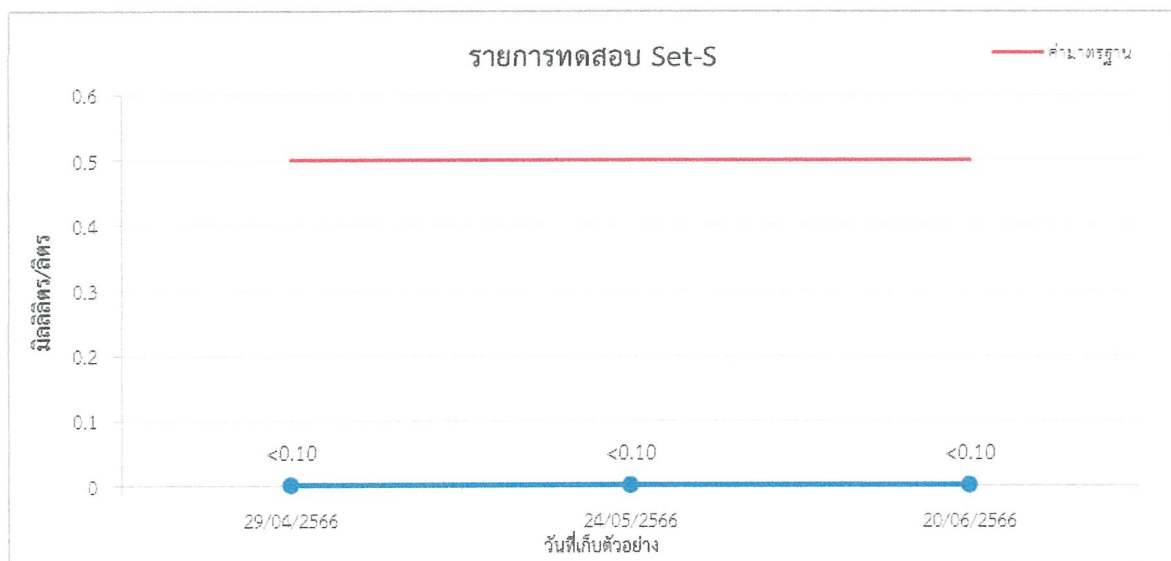
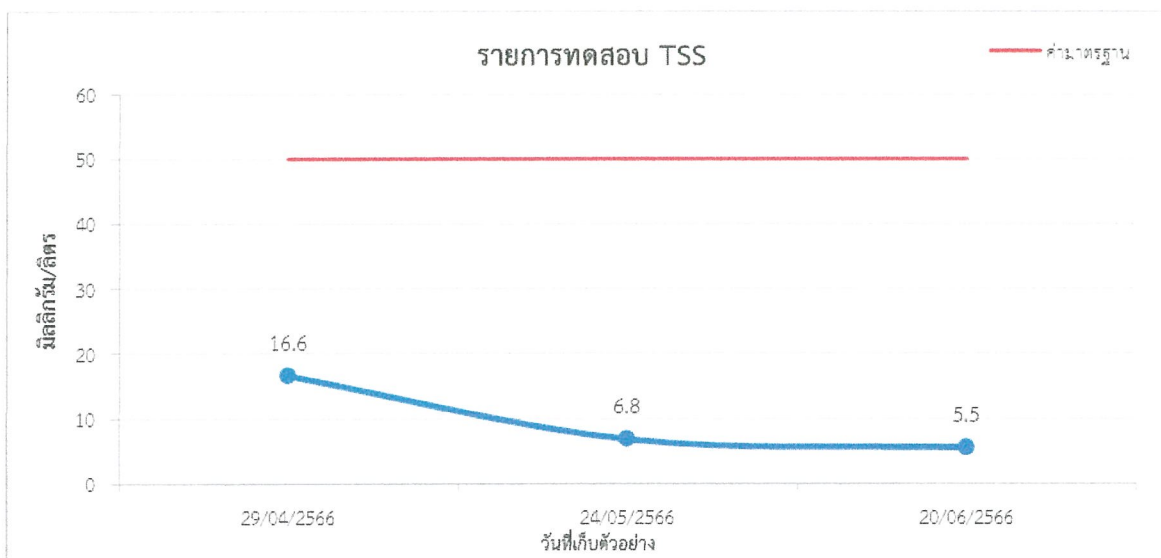
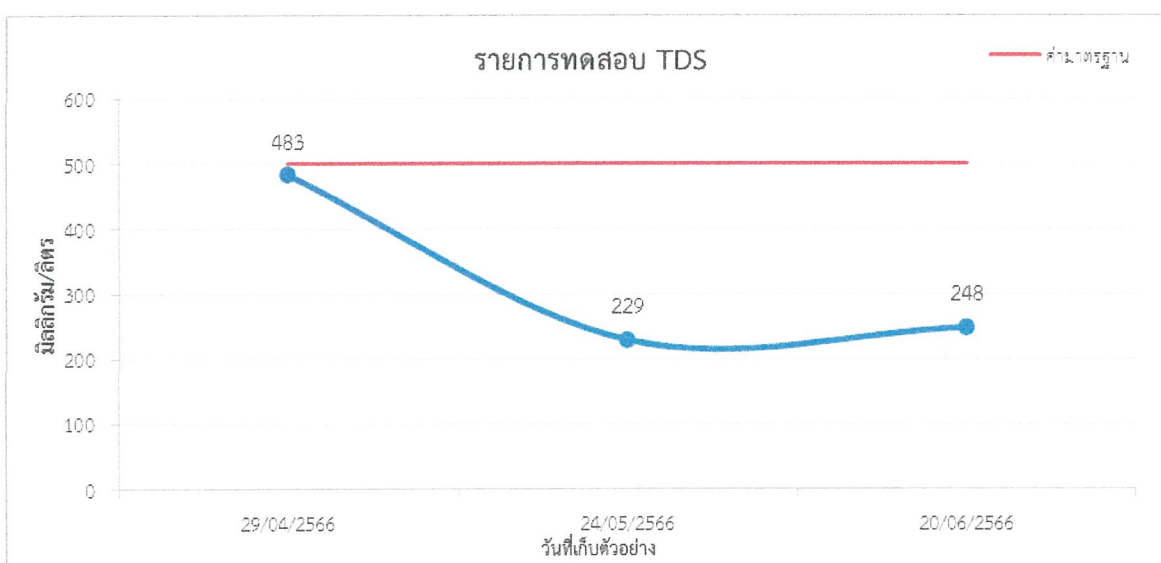
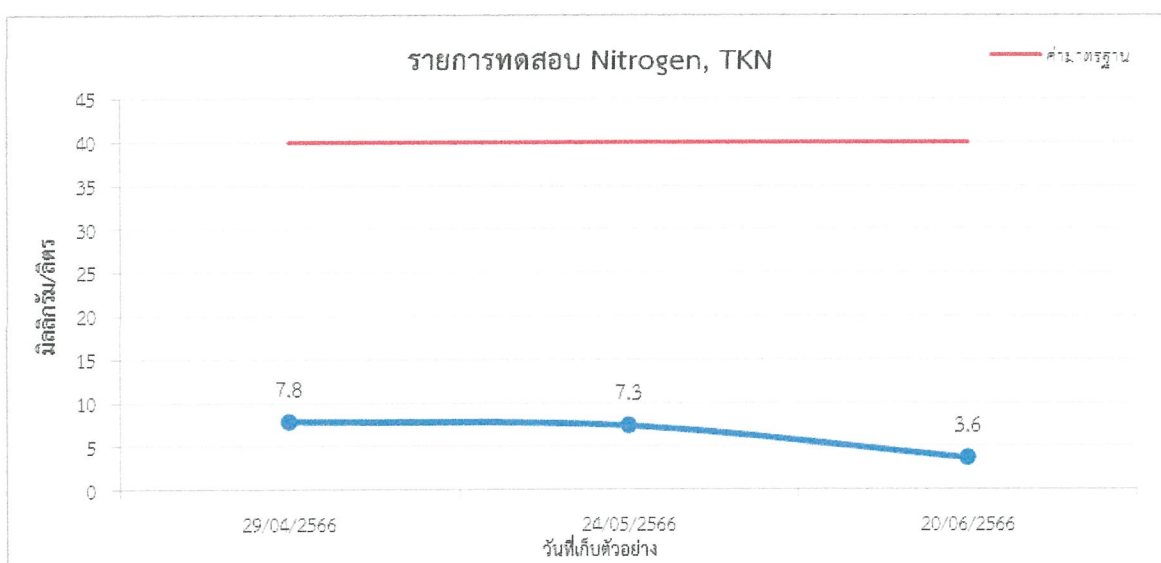
กราฟแสดงค่าตรวจวิเคราะห์คุณภาพน้ำออกระบบบำบัด (คลับเฮาส์)

ตารางที่ 3.2 ผลการตรวจวิเคราะห์คุณภาพน้ำออกระบบบำบัด (คลับเหาส์)

**คุณภาพน้ำออกระบบบำบัด (คลัสเฮาส์) และน้ำออกระบบบำบัด (ห้องพัก)** พบว่า ค่าความเป็นกรด-เบส  
(pH) ค่าบีโอดี (BOD) ค่าการจมตัวของตะกอน (Settleable Solids) ค่าสารแขวนลอยทั้งหมด (Total  
Suspended Solids) ค่าปริมาณของของแข็งละลายได้ (Total Dissolved Solids) ค่าไนโตรเจน ทีเคเอ็น  
(Nitrogen, TKN) ค่าซัลไฟด์ (Sulfide) และมีค่าไขมัน (Fat, Oil & Grease) มีค่าอยู่ในเกณฑ์มาตรฐานที่  
กำหนด อ้างอิงตามเกณฑ์มาตรฐาน เรื่อง กำหนดมาตรฐานควบคุมการระบายน้ำทิ้งจากอาคารบางประเภทและ  
บางขนาด ลงวันที่ 7 พฤศจิกายน 2548 ประกาศในราชกิจจานุเบกษาเล่มที่ 122 ตอนที่ 125 ง วันที่ 29  
ธันวาคม 2548 (อาคารประเภท ค)

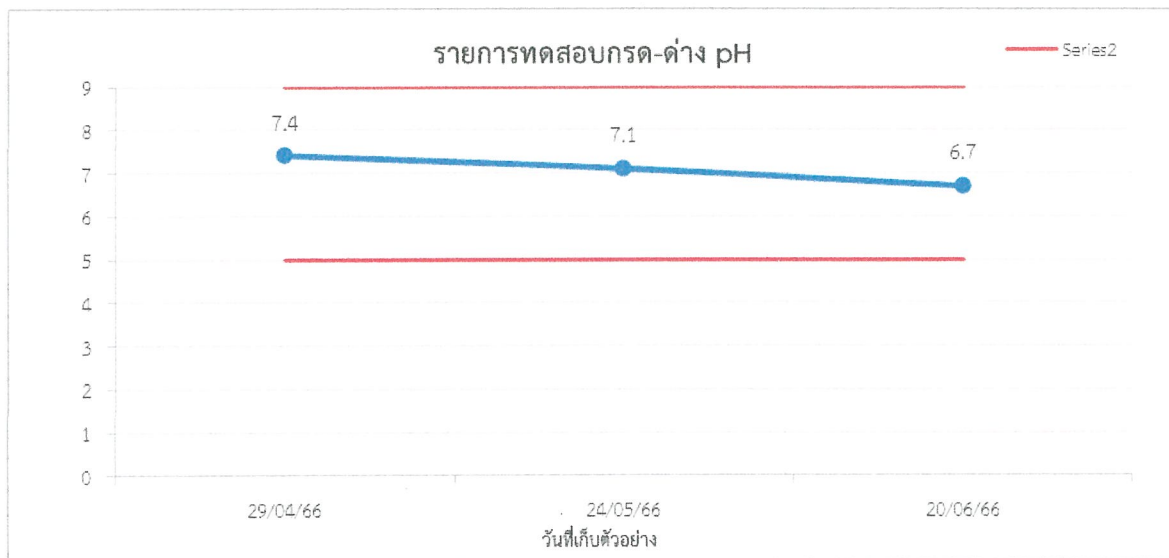
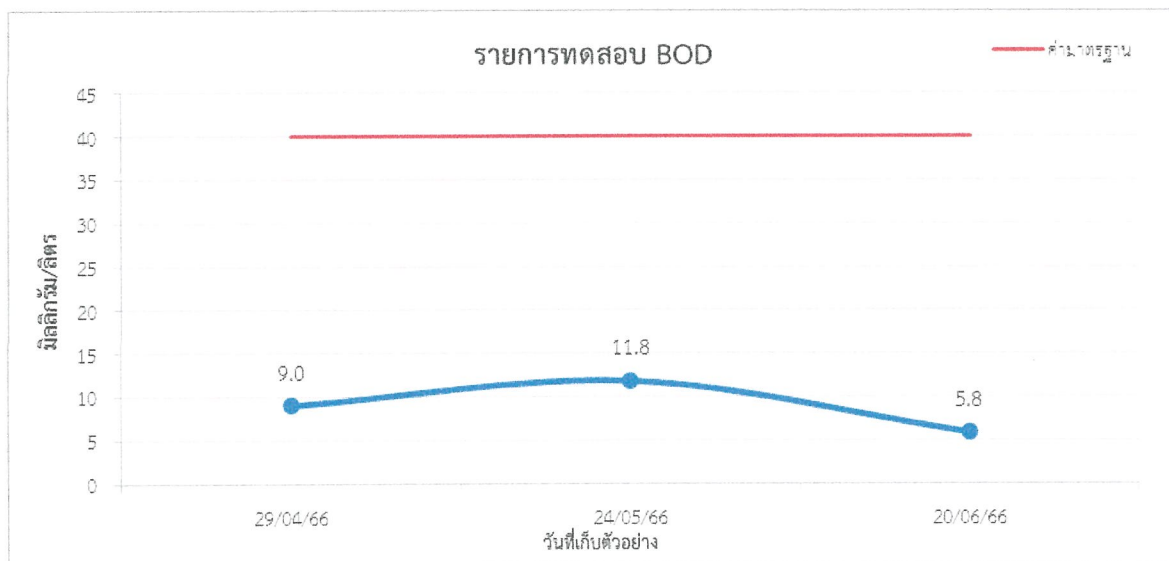
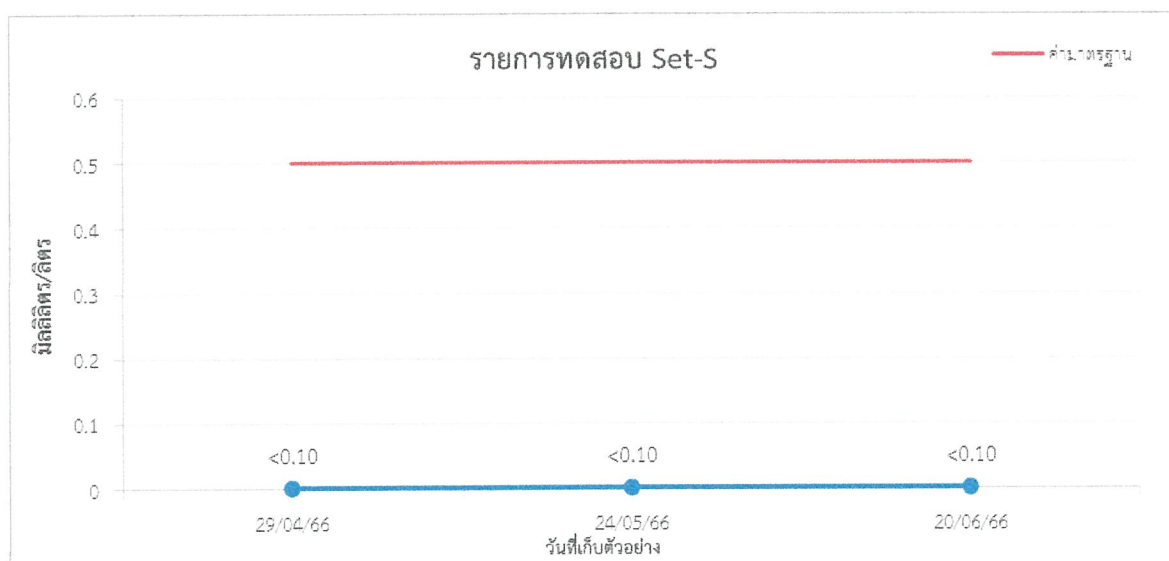
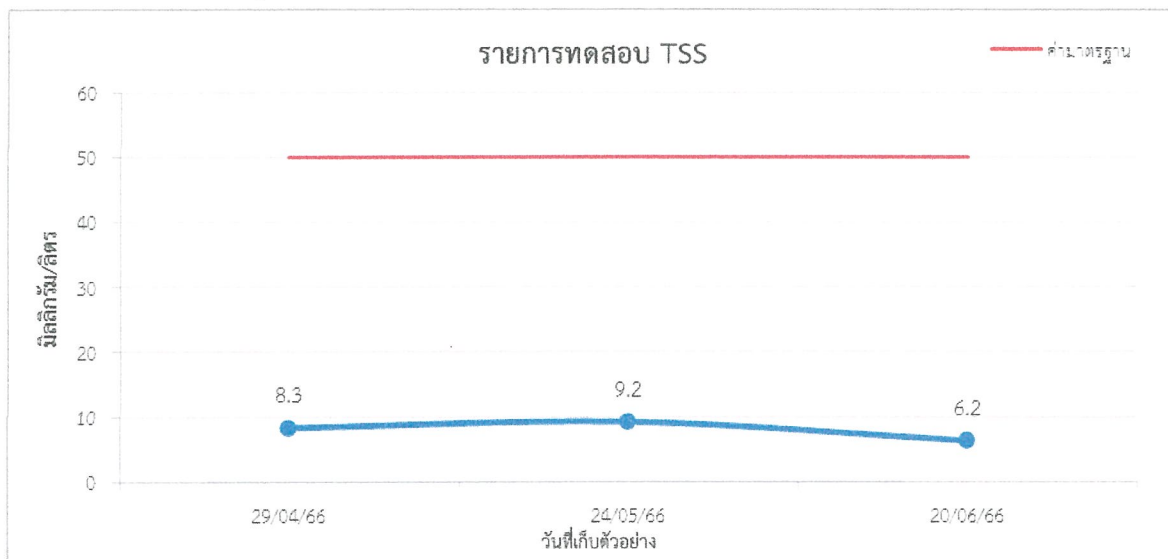
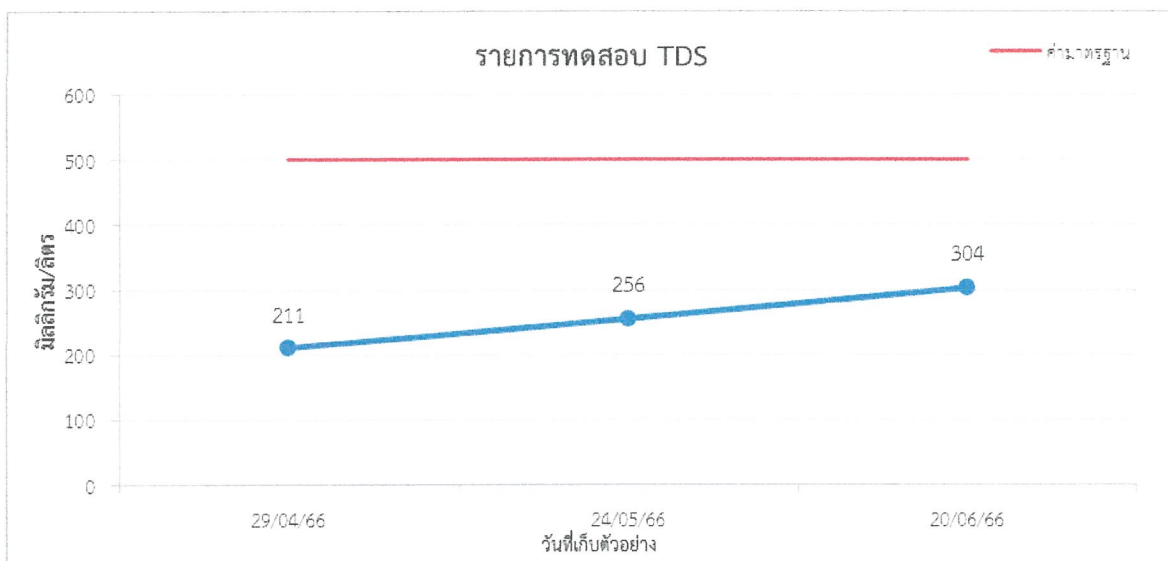
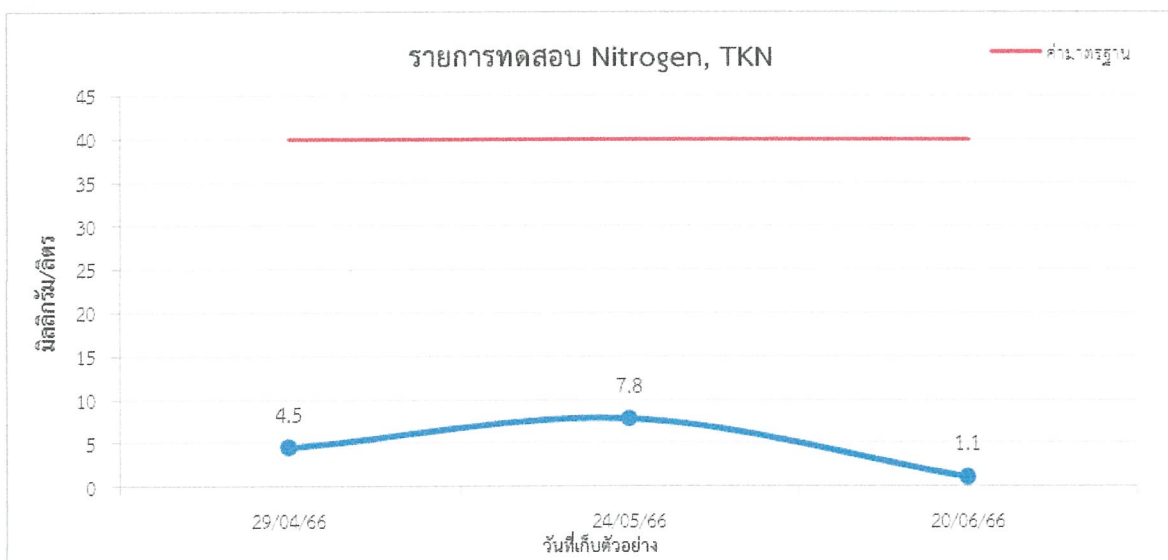
กราฟแสดงค่าตรวจวิเคราะห์คุณภาพน้ำออกระบบบำบัด (ห้องพัก)

ตารางที่ 3.3 ผลการตรวจวิเคราะห์คุณภาพน้ำออกระบบบำบัด (ห้องพัก)
