ผลการปฏิบัติตามมาตรการติดตามตรวจสอบผลกระทบ
สิ่งแวดล้อม

ผลการปฏิบัติตามมาตรการติดตามตรวจสอบผลกระทบสิ่งแวดล้อม

ตารางที่ 3.4-1 มาตรการติดตามตรวจสอบผลกระทบสิ่งแวดล้อม โครงการ โนเบิล อรวัน อารีย์ คอนโดมิเนียม (ระยะดำเนินการ)

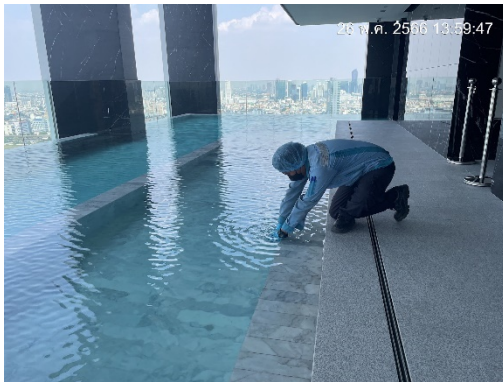
ภาพที่ 3.5.3-2 จุดเก็บตัวอย่างน้ำในสระว่ายน้ำ

ตามมาตรการกำหนดให้มีการตรวจวัดคุณภาพน้ำสระว่ายน้ำ บริเวณส่วนต้นและส่วนลึกของสระว่ายน้ำ โดยตรวจวัดค่าโคลิฟอร์มแบคทีเรียทั้งหมด (Total Coliform Bacteria) และฟีคอลโคลิฟอร์มแบคทีเรียทั้งหมด (Fecal Coliform Bacteria) เดือนละ 1 ครั้ง ระหว่างเดือนมกราคม-มิถุนายน 2566 ทางโครงการมีการตรวจวัดค่าโคลิฟอร์มทั้งหมด (Total Coliform Bacteria) และฟีคอลโคลิฟอร์ม (Fecal Coliform Bacteria) ตำแหน่งจุดตรวจวัด และการเก็บตัวอย่างน้ำสระว่ายน้ำส่วนต้นและส่วนลึก เพียงเดือนพฤษภาคม และเดือนมิถุนายน 2566 เท่านั้น แสดงดังภาพที่ 3.5.3-2 และดังตารางที่ 3.5.3-1 ผลการตรวจวิเคราะห์คุณภาพน้ำของสระว่ายน้ำรายเดือน เดือนละ 1 ครั้ง ภาคผนวก ง-2

ส่วนต้น

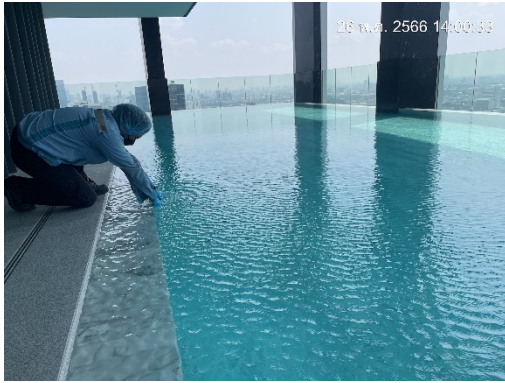
ภาพที่ 3.5.3-2 (ต่อ) จุดเก็บตัวอย่างน้ำในสระว่ายน้ำ

ส่วนลึก

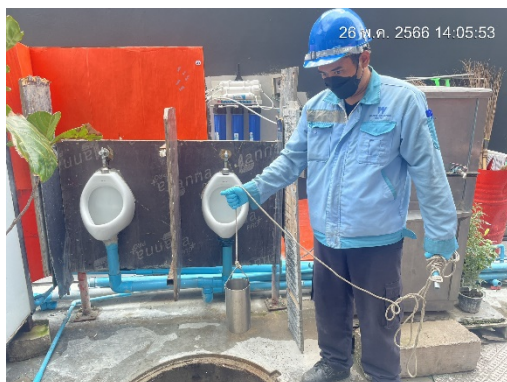
ภาพที่ 3.5.4-1 จุดเก็บตัวอย่างน้ำทิ้ง

น้ำทิ้งก่อนการบำบัด (บริเวณบ่อปรับสภาพสมดุล)

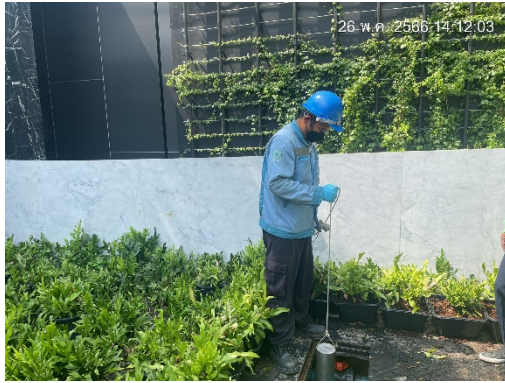
ภาพที่ 3.5.4-1 (ต่อ) จุดเก็บตัวอย่างน้ำทิ้ง

น้ำทิ้งหลังการบำบัด (บริเวณบ่อพักน้ำทิ้ง)

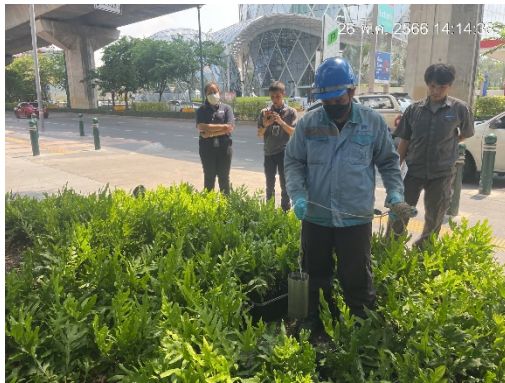
น้ำทิ้งก่อนระบายออกสู่ภายนอกโครงการ (บริเวณบ่อตรวจคุณภาพน้ำทิ้ง)
