การปฏิบัติตามมาตรการป้องกันและแก้ไขผลกระทบสิ่งแวดล้อม
และมาตรการติดตามตรวจสอบคุณภาพสิ่งแวดล้อม
ระยะดำเนินการ

โรงแรมปัญญาคารา ภูเก็ต บีช รีสอร์ท
เจ้าของ : บริษัท สยาม เอสเตท จำกัด
ประจำเดือนมกราคม – มิถุนายน พ.ศ. 2566

**รายงานผลการปฏิบัติตามมาตรการป้องกันและแก้ไขผลกระทบสิ่งแวดล้อม
และมาตรการติดตามตรวจสอบผลกระทบสิ่งแวดล้อม
โรงแรมบุญดารา ภูเก็ต บีช รีสอร์ท**

1. ชื่อโครงการ : โรงแรมบุญดารา ภูเก็ต บีช รีสอร์ท

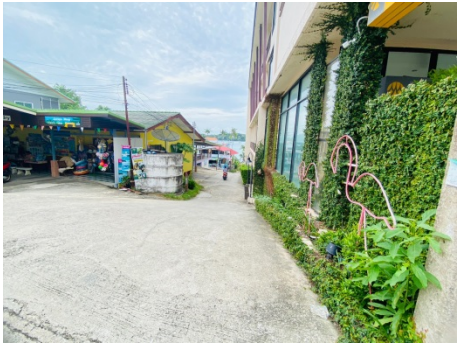
1.4 คุณภาพอากาศ	<ul style="list-style-type: none"> - ติดป้ายให้ผู้พักอาศัยดับเครื่องยนต์ในกรณีที่ไม่มีรถขับเคลื่อน เช่น กรณีที่จอดรถผู้พักอาศัยคนอื่น และลดความเร็วของยานพาหนะภายในโครงการเพื่อลดปัญหาเรื่องฝุ่นฟุ้งกระจาย - จัดพื้นที่สีเขียวโดยรอบพื้นที่โครงการ รวมทั้งทำการรักษาและเพิ่มพื้นที่สีเขียวบริเวณพื้นที่ว่าง เพื่อให้ช่วยดูดซับมลสารที่เกิดจากยานพาหนะที่เข้ามาในพื้นที่โครงการ - จำกัดความเร็วของรถภายในโครงการ เพื่อป้องกันการฟุ้งกระจายของฝุ่นบริเวณผิวถนน 	<ul style="list-style-type: none"> - ปฏิบัติตามมาตรการ โครงการติดป้ายดับเครื่องยนต์บริเวณพื้นที่ลานจอดรถเพื่อลดปัญหาเรื่องฝุ่นฟุ้งกระจาย   - ปฏิบัติตามมาตรการ โครงการมีพื้นที่สีเขียวบริเวณรอบพื้นที่โครงการ

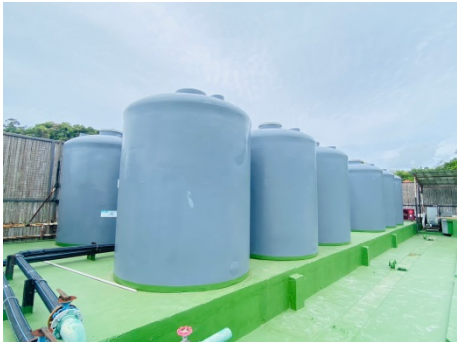
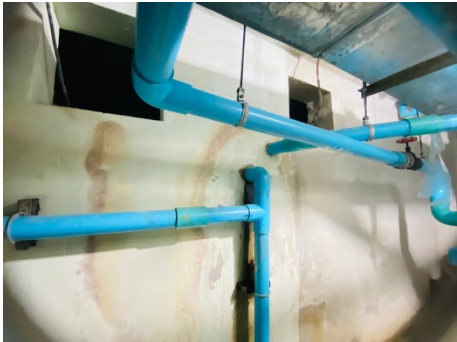
<ul style="list-style-type: none"> - โครงการมีถังเก็บน้ำต่างๆ รวม 276.5 ลูกบาศก์เมตร แบ่งเป็น ถังเก็บน้ำดิบ 18.5 ลูกบาศก์เมตร ถังเก็บน้ำประปา 156 ลูกบาศก์เมตร และถังเก็บน้ำ 6 ลูกบาศก์เมตร จำนวน 17 ถัง อย่างไรก็ตาม โครงการไม่เคยประสบปัญหาขาดแคลนน้ำ เจ้าหน้าที่แผนกวิศวกรรมจะคอยตรวจสอบปริมาณน้ำในถังเก็บน้ำอย่างสม่ำเสมอ หากพบว่า ระดับ

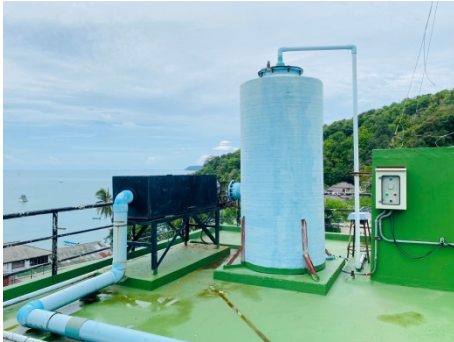
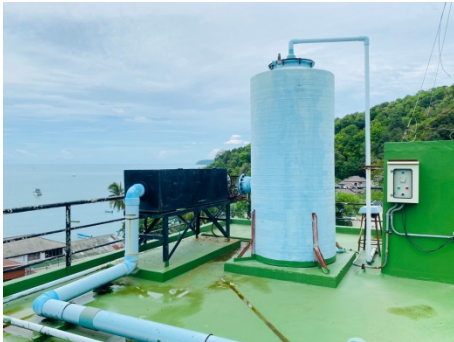
<ul style="list-style-type: none"> - ปฏิบัติตามมาตรการ โครงการมีถังเก็บก๊าซชีวภาพ (Biogas Tank) จำนวน 1 ถัง เพื่อกำจัดก๊าซมีเทนที่เกิดจากระบบบำบัดน้ำเสีย ซึ่งสามารถกักเก็บได้อย่างเพียงพอ

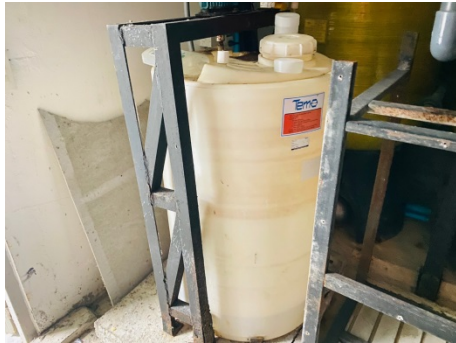
<ul style="list-style-type: none"> - ปฏิบัติตามมาตรการ โครงการมีป้ายบอกให้ทราบว่ามีการนำน้ำหลังบำบัดมาใช้สำหรับรดน้ำต้นไม้ 	<ul style="list-style-type: none"> - โครงการใช้ระบบคลอรีนฆ่าเชื้อโรคในน้ำทิ้งผ่านการบำบัด - โครงการไม่มีกุญแจล็อกก๊อกน้ำ และไม่ได้มีการแจ้งเวลารดน้ำต้นไม้ให้ผู้ผ่านไปมาได้ทราบ

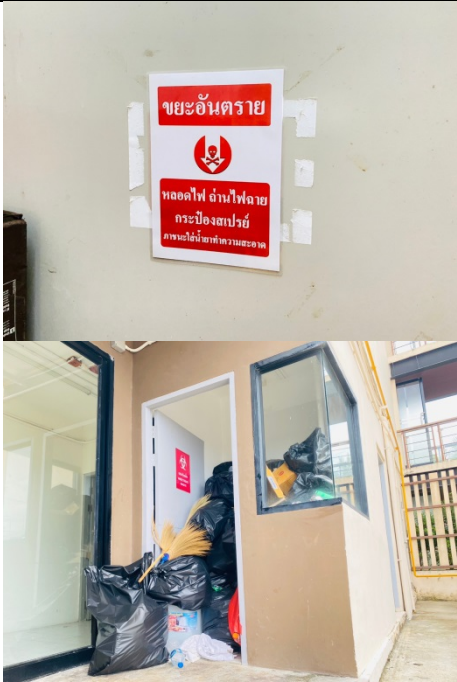
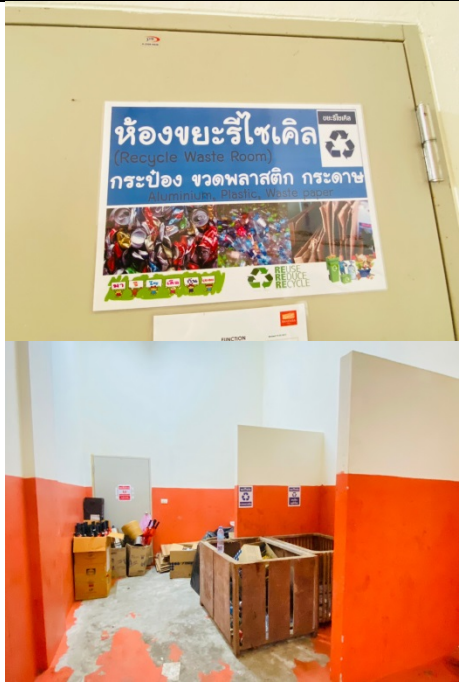
<ul style="list-style-type: none"> - กวดขันพนักงานทำความสะอาดประจำโครงการรวบรวมขยะมูลฝอยทิ้งภายในห้องพักและบริเวณโดยรอบอย่างน้อยวันละ 1 ครั้ง บรรจูลงถุงขยะพร้อมมัดปากถุงให้เรียบร้อย ก่อนนำไปรวบรวมไว้ที่ห้องพักขยะรวมของโครงการ

<ul style="list-style-type: none"> - ปฏิบัติการตามมาตรการ พนักงานทำความสะอาดประจำโครงการรวบรวมขยะมูลฝอยทิ้งภายในห้องพักและบริเวณโดยรอบอย่างน้อยวันละ 1 ครั้ง บรรจูลงถุงขยะพร้อมมัดปากถุงให้เรียบร้อย ก่อนนำไปรวบรวมไว้ที่ห้องพักขยะรวมของโครงการ 	<ul style="list-style-type: none"> - ไม่มีปัญหาและอุปสรรค

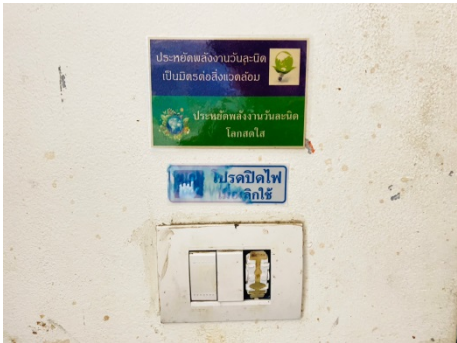
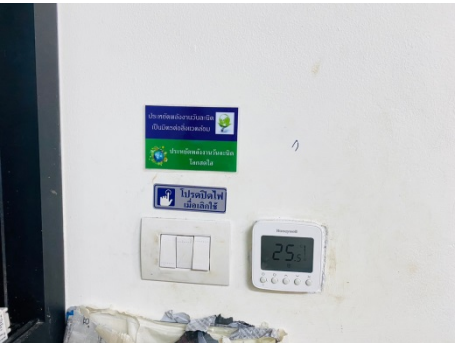
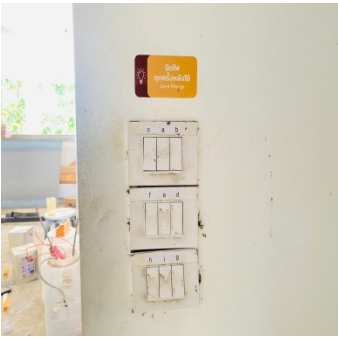
<ul style="list-style-type: none"> - รณรงค์ให้ผู้พักอาศัยใช้ไฟฟ้าอย่างประหยัด - จัดเจ้าหน้าที่หมั่นทำความสะอาดหลอดไฟและโคมไฟส่วนกลางอยู่เสมอ เพราะฝุ่นละอองเกาะหลอดไฟจะทำให้แสงสว่างลดน้อยลง 	<ul style="list-style-type: none"> - ปฏิบัติตามมาตรการ แผนวิศวกรรมตรวจสอบและซ่อมบำรุงระบบไฟฟ้าส่วนกลางภายในโครงการให้อยู่ในสภาพดีอยู่เสมอ - ปฏิบัติตามมาตรการ โครงการประชาสัมพันธ์ให้เจ้าหน้าที่โครงการทุกคน ตระหนักในเรื่องของการประหยัดพลังงาน

<ul style="list-style-type: none"> - ปฏิบัติตามมาตรการ โครงการรณรงค์ให้ผู้พักอาศัยใช้ไฟฟ้าอย่างประหยัด - ปฏิบัติตามมาตรการ แผนวิศวกรรมหมั่นทำความสะอาดหลอดไฟ และโคมไฟส่วนกลางอยู่เสมอ 	<ul style="list-style-type: none"> - ไม่มีปัญหาและอุปสรรค - ไม่มีปัญหาและอุปสรรค

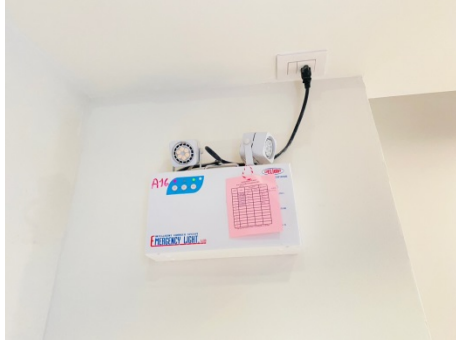
<ul style="list-style-type: none"> - จัดให้มีการซ้อมป้องกันอัคคีภัย และการใช้อุปกรณ์ดับเพลิงภายในโครงการอย่างน้อยปีละ 1 ครั้ง แก่พนักงานของโครงการ เพื่อให้พนักงานและเจ้าหน้าที่ของโครงการเกิดความคุ้นเคย สามารถรับมือกับเหตุการณ์ที่อาจจะเกิดขึ้น รวมทั้งสามารถปฏิบัติงานและใช้เครื่องมือ/อุปกรณ์ต่างๆ ได้อย่างถูกต้อง - จัดให้มีจุดรวมพล จำนวน 1 จุด อยู่บริเวณ 	<ul style="list-style-type: none"> - ปฏิบัติตามมาตรการ แผนกวิศวกรรมตรวจสอบความพร้อมและประสิทธิภาพการทำงานของระบบป้องกันและระงับอัคคีภัยเป็นประจำทุกเดือนหรือตามข้อกำหนดอายุการใช้งานของผลิตภัณฑ์/อุปกรณ์นั้น

<ul style="list-style-type: none"> - ปฏิบัติตามมาตรการ โครงการจัดฝึกซ้อมป้องกันอัคคีภัย และการใช้อุปกรณ์ดับเพลิงภายในโครงการเป็นประจำทุกปี สำหรับปี 2566 โครงการมีแผนฝึกซ้อมช่วงเดือนกรกฎาคม – ธันวาคม และจะรายงานให้ทราบในรายงานฉบับถัดไป - ปฏิบัติตามมาตรการ โครงการมีจุดรวมพลจำนวน 	<ul style="list-style-type: none"> - ไม่มีปัญหาและอุปสรรค - ไม่มีปัญหาและอุปสรรค - ไม่มีปัญหาและอุปสรรค

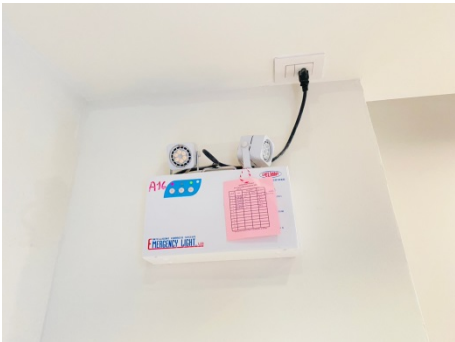
องค์ประกอบสิ่งแวดล้อม / ผลกระทบต่อสิ่งแวดล้อม	มาตรการป้องกันและแก้ไขผลกระทบสิ่งแวดล้อม	การปฏิบัติตามมาตรการป้องกันและแก้ไขผลกระทบสิ่งแวดล้อม	ปัญหา อุปสรรคและข้อเสนอแนะ
	<ul style="list-style-type: none"> จัดให้มีการตรวจสอบความพร้อมและประสิทธิภาพการทำงานของระบบป้องกันและระบบอัคคีภัยเป็นประจำทุก 6 เดือน หรือตามข้อกำหนดอายุการใช้งานของผลิตภัณฑ์/อุปกรณ์นั้น

<ul style="list-style-type: none"> ปฏิบัติตามมาตรการ โครงการตรวจสอบความพร้อมและประสิทธิภาพการทำงานของระบบป้องกันและระบบอัคคีภัยเป็นประจำทุกเดือนหรือตามข้อกำหนดอายุการใช้งานของผลิตภัณฑ์/อุปกรณ์นั้น

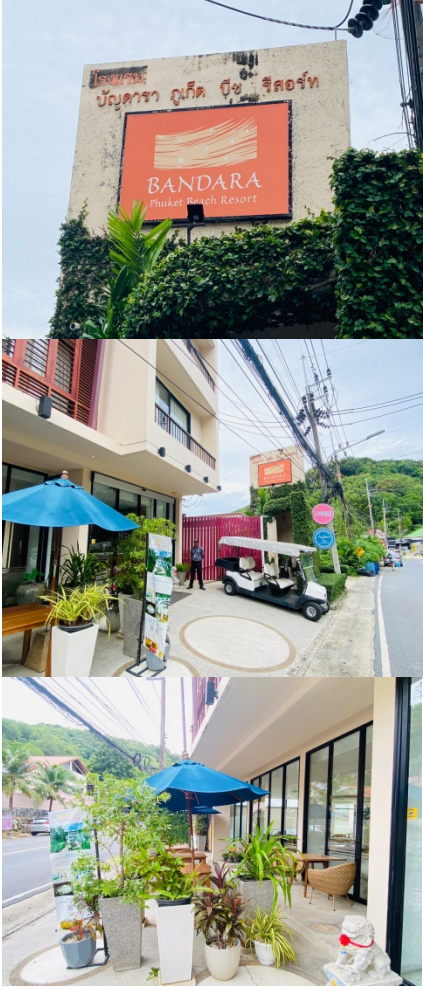
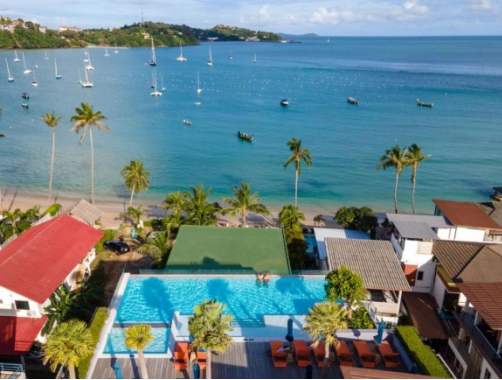
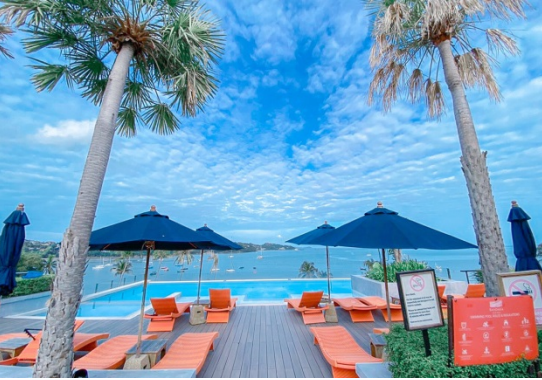
<ul style="list-style-type: none"> - ปลุกไม้ยืนต้นบริเวณที่ว่างโดยรอบอาคารและพื้นที่โครงการ เพื่อให้อากาศเกิดการไหลเวียนและช่วยลดความร้อนให้กับโครงการและพื้นที่ข้างเคียงโครงการ - โครงการได้จัดให้มีพื้นที่สีเขียวคิดเป็นพื้นที่ทั้งหมด 664.07 ตารางเมตร (ร้อยละ 34.59 ของพื้นที่โครงการ) และมีไม้ยืนต้น 67 ต้น หรือ 241.06 ตารางเมตร

<ul style="list-style-type: none"> - ปฏิบัติตามมาตรการ โครงการจัดให้มีพื้นที่สีเขียวบริเวณที่ว่างของโครงการ เพื่อให้อากาศเกิดการไหลเวียน และช่วยลดความร้อนให้กับโครงการและพื้นที่ข้างเคียงโครงการ - ปฏิบัติตามมาตรการ โครงการจัดให้มีพื้นที่สีเขียวบริเวณที่ว่างของโครงการ
