ผลการติดตามตรวจสอบคุณภาพสิ่งแวดล้อม

ผลการติดตามตรวจสอบคุณภาพสิ่งแวดล้อมในระยะดำเนินการ

โครงการ โรงแรม เอทู รีสอร์ท (A2 Resort)

ระยะดำเนินการ ระหว่างเดือน มกราคม - มิถุนายน 2566

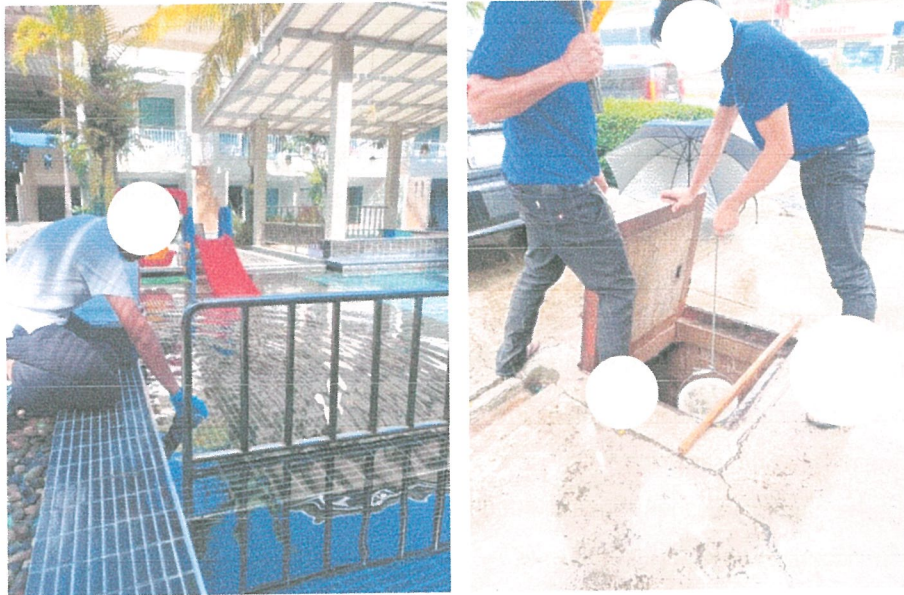
รูปภาพที่ 3.1 การเก็บตัวอย่างน้ำ

การตรวจวิเคราะห์คุณภาพน้ำของโครงการ โรงแรม เอทู รีสอร์ท (A2 Resort) ในระยะดำเนินการ ประจำเดือนมกราคม – มิถุนายน 2566 แสดงดังรูปภาพที่ 3.1

โครงการได้ว่าจ้าง บริษัท พีเค เนเจอร์ ทอรัส จำกัด เข้าดำเนินการตรวจวิเคราะห์คุณภาพน้ำทิ้งของน้ำที่ผ่านระบบบำบัด ภาพถ่ายการเข้าเก็บตัวอย่างน้ำทิ้ง แสดงดังรูปภาพที่ 3.1

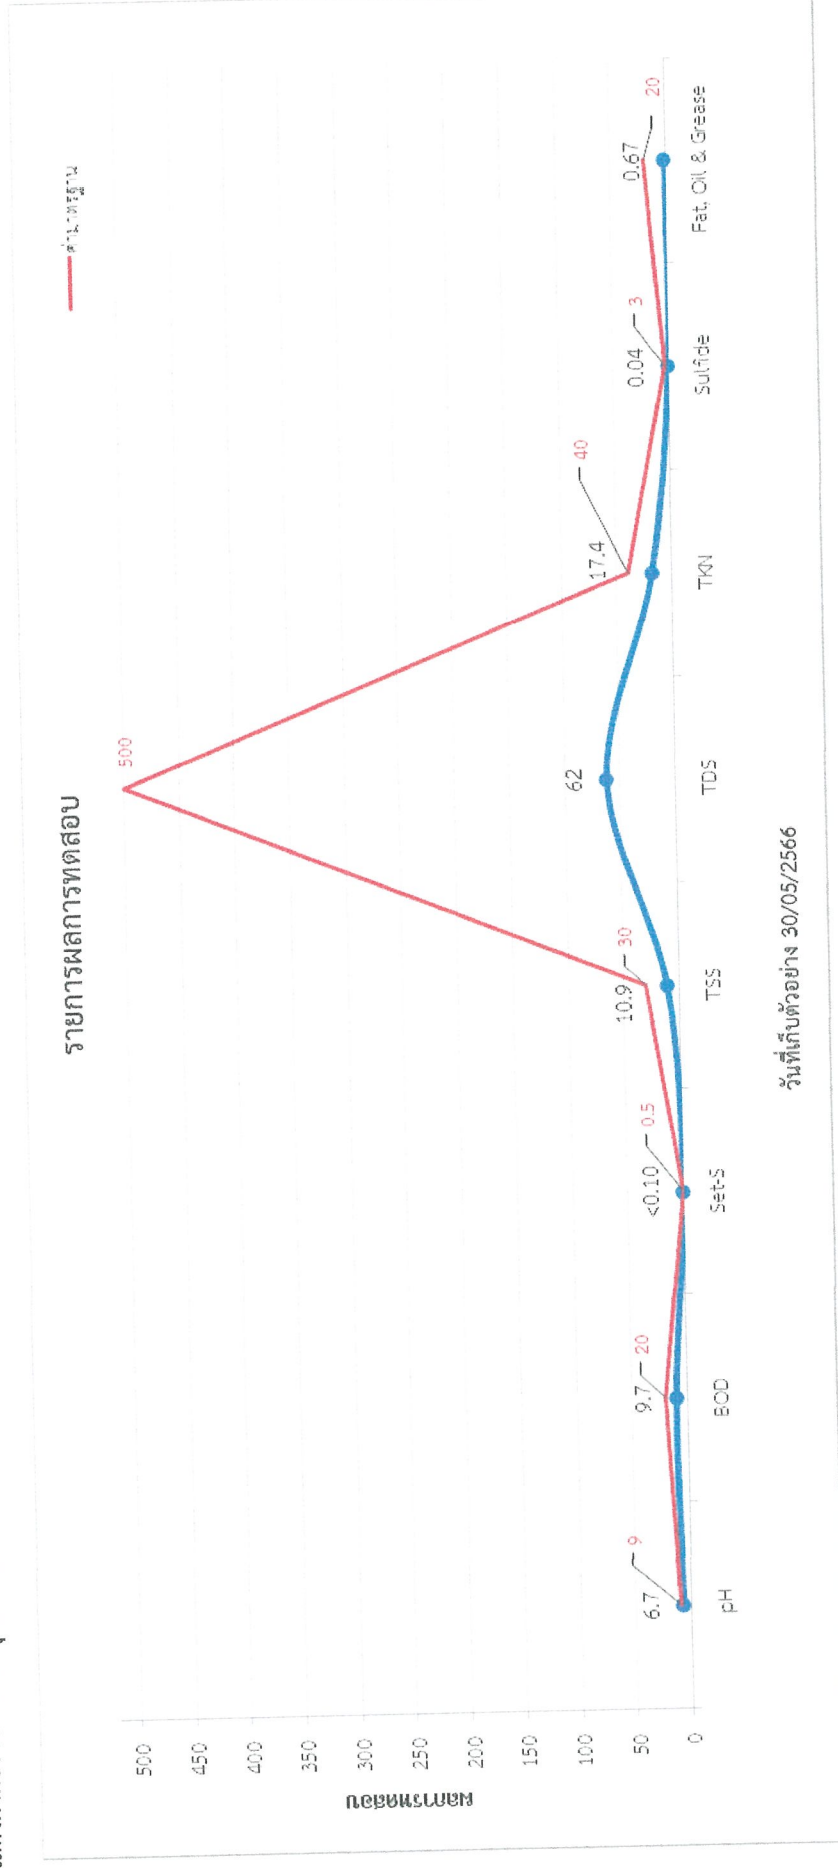
กราฟแสดงค่าตรวจวิเคราะห์คุณภาพน้ำออกกระบบบำบัด

ดัชนีคุณภาพน้ำทิ้ง	หน่วย	ผลการตรวจวัด ⁽¹⁾	ค่าสูงสุด/ ค่าต่ำสุด	ค่ามาตรฐาน ⁽²⁾	เกณฑ์กำหนดในรายงานฯ ⁽³⁾
		30/05/66			
pH	-	6.7	6.7	5.0-9.0	5.0-9.0
BOD	mg/L	9.7	9.7	≤40	≤40
Settleable Solids	mL/L	<0.10	<0.10	≤0.5	≤0.5
Total Suspended Solids	mg/L	10.9	10.9	≤50	≤50
Total Dissolved Solids	mg/L	62.0	62.0	≤500	≤500
Nitrogen, TKN	mg/L	7.3	7.3	≤40	≤40
Sulfide	mg/L	0.04	0.04	≤3.0	≤3.0
Fat, Oil & Grease	mg/L	0.67	0.67	≤20	≤20

สรุปผลการตรวจสอบคุณภาพน้ำ ผลการตรวจวิเคราะห์คุณภาพน้ำออกกระบบบำบัด ของ โครงการ โรงแรม เอทู รีสอร์ท (A2 Resort) ประจำเดือนมกราคม-มิถุนายน 2566 เมื่อเปรียบเทียบกับผลการตรวจวัดคุณภาพน้ำกับเกณฑ์มาตรฐาน
