บทที่ 3 การติดตามตรวจสอบผลกระทบสิ่งแวดล้อม

การติดตามตรวจสอบผลกระทบสิ่งแวดล้อมของโครงการ 39 คัสตูลี ได้ดำเนินการตาม มาตรการติดตามตรวจสอบผลกระทบสิ่งแวดล้อมของโครงการที่ได้รับความเห็นชอบจากสำนักงาน นโยบายและแผนทรัพยากรธรรมชาติและสิ่งแวดล้อม (สผ.) ตามหนังสือเลขที่ ทส 1009.5/2179 ลงวันที่ 20 กุมภาพันธ์ 2558 (ดังรายละเอียดในภาคผนวก ก สำเนาหนังสือเห็นชอบรายงาน EIA และ มาตรการป้องกันและแก้ไขผลกระทบสิ่งแวดล้อม และมาตรการติดตามตรวจสอบผลกระทบ สิ่งแวดล้อม) ในระยะดำเนินการในเดือนกรกฎาคม-ธันวาคม พ.ศ. 2565 ประกอบด้วย

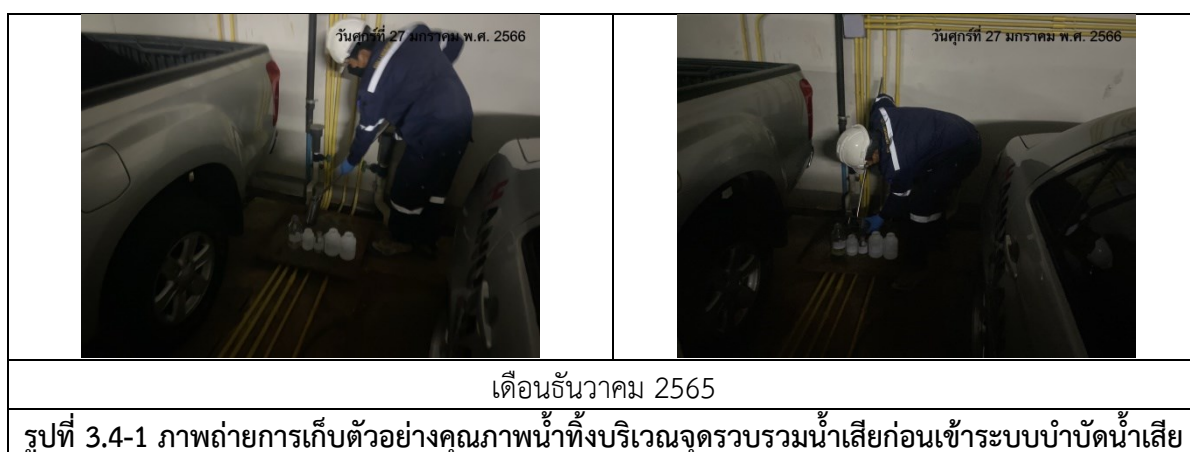
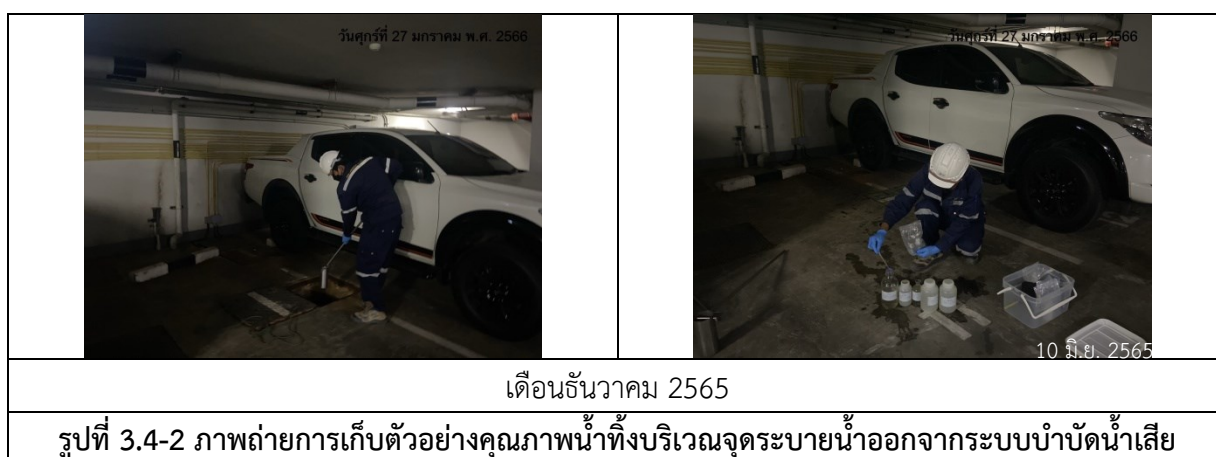
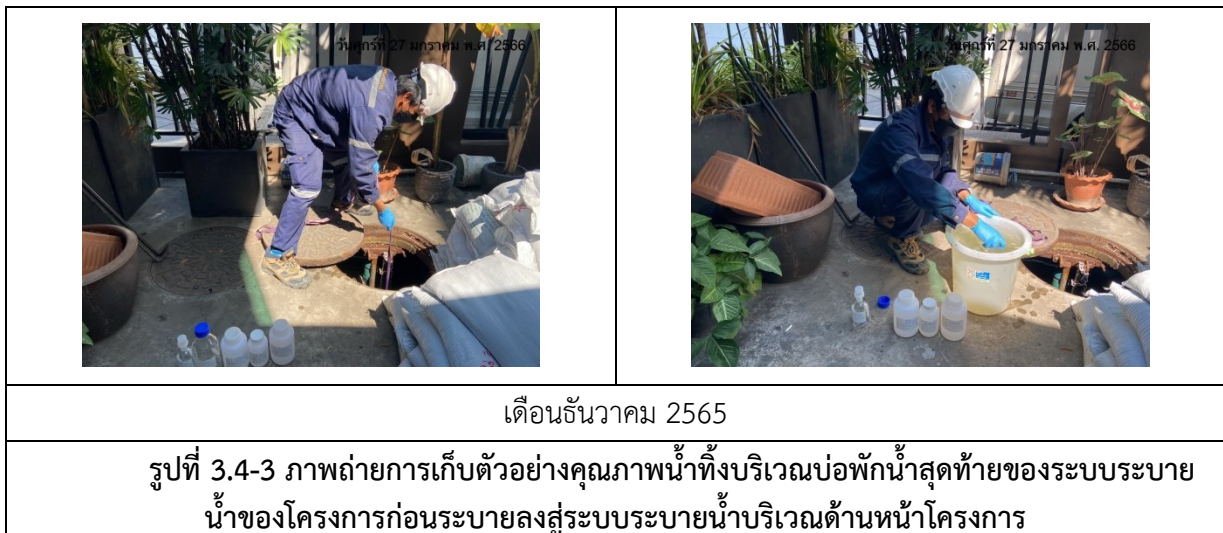
โดยระบุความถี่ในการตรวจสอบคุณภาพน้ำทั้งหมด 1 ครั้ง ทั้งนี้ บริษัทที่ปรึกษาได้ทำการตรวจวัดคุณภาพน้ำทั้ง ช่วงเดือนธันวาคม 2565 เนื่องจากการปรับปรุงระบบบำบัดน้ำเสีย ซึ่งทำการเก็บตัวอย่างโดยบริษัท อีวีเอ็ม แลบบอราทอรี จำกัด แสดงดังรูปที่ 3.4-1

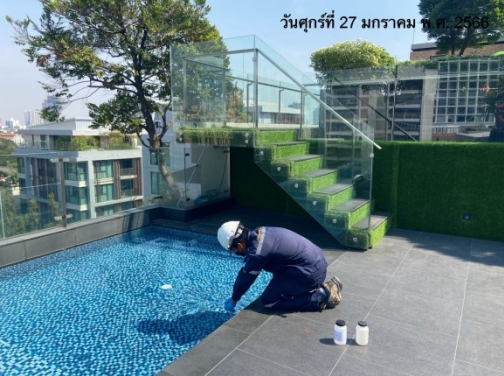
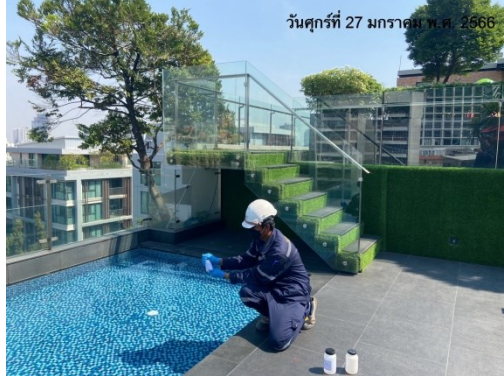
เดือนธันวาคม 2565	
บริเวณที่มีผู้ใช้บริการเบาบาง

เดือนธันวาคม 2565	
บริเวณที่มีผู้ใช้บริการหนาแน่น	
<p>รูปที่ 3.7-1 ภาพถ่ายการเก็บตัวอย่างคุณภาพน้ำบริเวณสระว่ายน้ำของโครงการในเดือนธันวาคม 2565 ซึ่งทำการเก็บตัวอย่างโดย บริษัท อีวีเอ็ม แลบบอราทอรี จำกัด</p>
