บทที่ 1

1.1 ความเป็นมาของโครงการและการจัดทำรายงาน

ในการนี้บริษัทฯ จึงได้มอบหมายให้ บริษัท ซีวิตและสิ่งแวดล้อม จำกัด ที่ได้รับอนุญาตจากกรมโรงงานอุตสาหกรรม ขึ้นทะเบียนห้องปฏิบัติการวิเคราะห์เอกชน เลขทะเบียน ว-049 ดำเนินการ จัดทำรายงานการปฏิบัติตามมาตรการลดผลกระทบสิ่งแวดล้อม ประจำปี เดือนมกราคม-มิถุนายน 2566 เพื่อรับทราบผลการติดตามตรวจสอบและพิจารณาให้ข้อคิดเห็นเพิ่มเติม อีกทั้งดำเนินการปรับปรุงแก้ไขการ ปฏิบัติให้มีความถูกต้องเหมาะสม และก่อให้เกิดผลกระทบต่อคุณภาพสิ่งแวดล้อมน้อยที่สุดต่อไป

1. ชื่อโครงการ : โครงการก่อสร้าง โรงพยาบาลพญาไท ศรีราชา (ระยะดำเนินการ)
2. สถานที่ตั้ง : ตำบลศรีราชา อำเภอศรีราชา จังหวัดชลบุรี
3. ชื่อเจ้าของโครงการ : บริษัท โรงพยาบาลศรีราชนคร จำกัด (มหาชน)
4. จัดทำโดย : บริษัท ซีวีตและสิ่งแวดล้อม จำกัด
5. สถานที่ติดต่อ : บริษัท โรงพยาบาลศรีราชนคร จำกัด (มหาชน)
ตั้งอยู่เลขที่ 90 ถนนศรีราชนคร ตำบลศรีราชา อำเภอศรีราชา จังหวัดชลบุรี
ติดต่อ : คุณวรรัตน์ อินทเส ตำแหน่ง ผู้จัดการแผนกวิศวกรรมอาคาร
แผนกวิศวกรรมอาคาร ร.พ.พญาไท ศรีราชา
เบอร์ติดต่อ 089-245-1480
6. โครงการผ่านการพิจารณาของคณะกรรมการผู้ชำนาญการ เมื่อเดือนเมษายน 2563
7. โครงการได้นำเสนอรายงานผลการปฏิบัติ ระยะดำเนินการ ฉบับประจำเดือนมกราคม-มิถุนายน 2566
8. รายละเอียดโครงการ

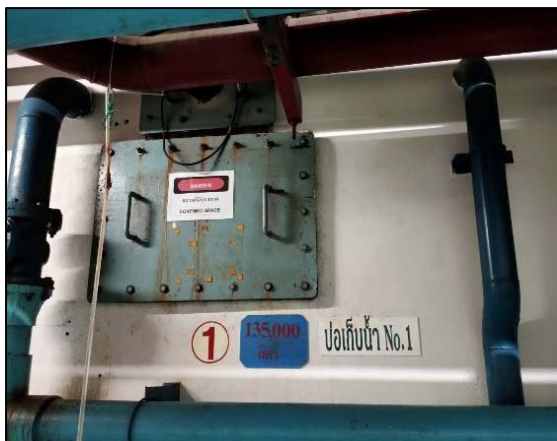
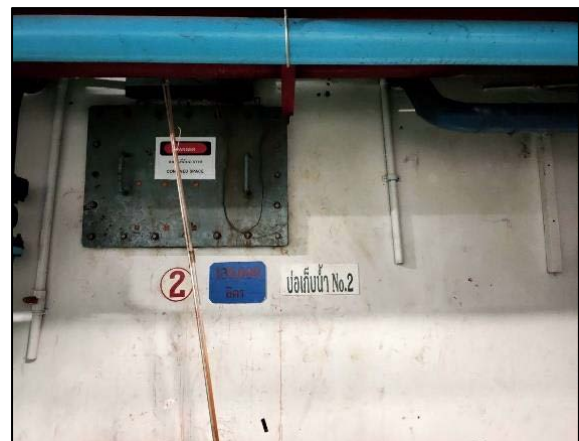
รูปที่ 1.1 ถังเก็บน้ำใต้ดิน

บริเวณพื้นที่โครงการตั้งอยู่ในเขตการส่งจ่ายน้ำของการประปาเทศบาลเมืองศรีราชา โดยใช้น้ำดิบจากอ่างเก็บน้ำบางพระ ส่งผ่านมาโดยใช้ท่อลอดขนาด 200 มิลลิเมตร ระบบการผลิตน้ำประปาจะใช้ระบบทรายกรองเร็ว และมีการเติมคลอรีนก่อนจ่ายไปยังระบบส่งจ่ายน้ำประปาของเทศบาล โดยโครงการจะใช้น้ำจากเครือข่ายการประปาดังกล่าว โดยทำการเก็บน้ำไว้ในถังเก็บน้ำใต้ดินก่อนปั๊มน้ำ ดังกล่าวไปกักเก็บบนถังเก็บน้ำบนชั้นดาดฟ้า การเก็บกักน้ำจะเก็บไว้ในถังเก็บน้ำใต้ดินและถังเก็บน้ำดาดฟ้า(รูปที่ 1.1-1.2) มีปริมาตรเท่ากับ 240 และ 112 ลูกบาศก์เมตรเพียงพอต่อการสำรองน้ำใช้ในกรณีฉุกเฉินได้ประมาณ 2 วัน จากนั้นปล่อยให้น้ำไหลมาตามระบบท่อประปาภายในตัวอาคารตามแนวดิ่ง แล้วแยกจ่ายน้ำไปยังส่วนต่าง ๆ รวมทั้งระบบท่อดับเพลิงภายในตัวอาคาร โดยจะมีปั๊มน้ำจากถังเก็บน้ำใต้ดิน เข้าสู่อัฒจันทร์ดับเพลิงโดยตรงอีกทางหนึ่ง ซึ่งการควบคุมปริมาณน้ำในถังเก็บน้ำทั้งที่อยู่ใต้ดินและบนดาดฟ้า ของอาคารจะใช้สวิตช์อัตโนมัติเป็นตัวควบคุม

ถังเก็บน้ำ No.1

ถังเก็บน้ำ No.2

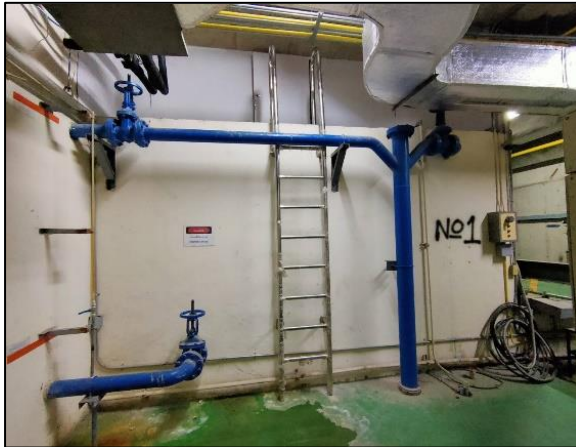
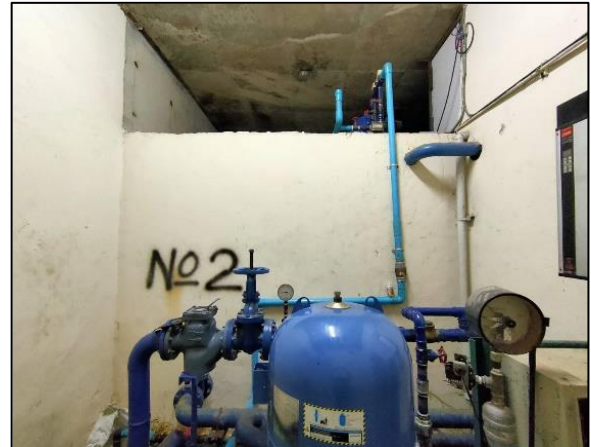
รูปที่ 1.2 ถังเก็บน้ำบนชั้นดาดฟ้า

ถังเก็บน้ำ No.1

ถังเก็บน้ำ No.2

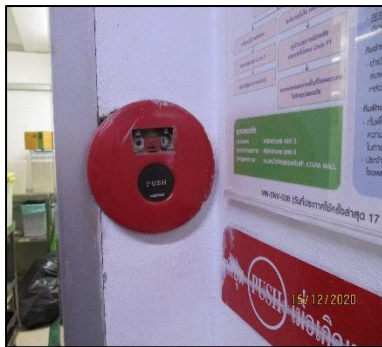
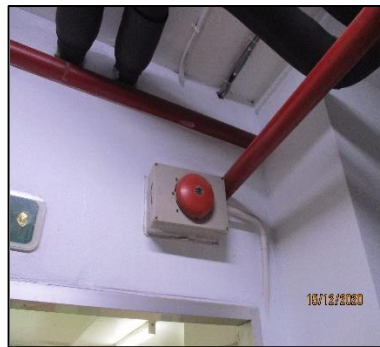
รูปที่ 1.3 ระบบสัญญาณเตือนภัย

3) ระบบสัญญาณเตือนภัย ทั้งอาคาร A และอาคาร B ได้ทำการติดตั้งสัญญาณเตือนภัย (Fire Alarm) พร้อมปุ่มกดไว้ทุกชั้นของตัวอาคาร ตลอดจนติดตั้งเครื่องจับควัน (Smoke Detector) และเครื่องจับความร้อน (Heat Detector) (รูปที่ 1.3) ไว้ภายในอาคารซึ่งเมื่อเกิดเพลิงไหม้จะมีสัญญาณเตือนภัย ดังโดยอัตโนมัติพร้อมระบบ Sprinkler System ภายในอาคารและห้องพักต่าง ๆ โดยในส่วนของอาคาร A จะติดตั้งพัดลมดูดอากาศไว้ที่ช่องบันไดเพื่อดูดอากาศลงบริเวณบันได ป้องกันควันเข้ามาในห้องโถงบันได ซึ่งระบบนี้จะทำงานควบคู่ไปกับระบบสัญญาณเตือนภัย (Fire Alarm) พร้อมทั้งมีการฝึกอบรมพนักงานต่าง ๆ ให้มีความรู้ความเข้าใจเกี่ยวกับการป้องกันการควบคุม และข้อปฏิบัติในขณะเกิดอัคคีภัยหรือในกรณี เกิดเหตุฉุกเฉิน

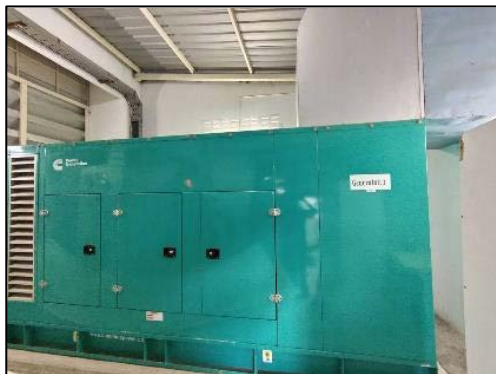
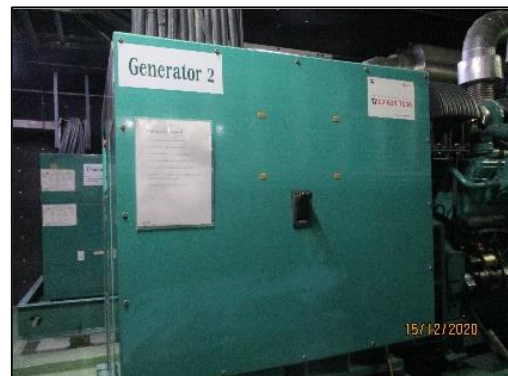
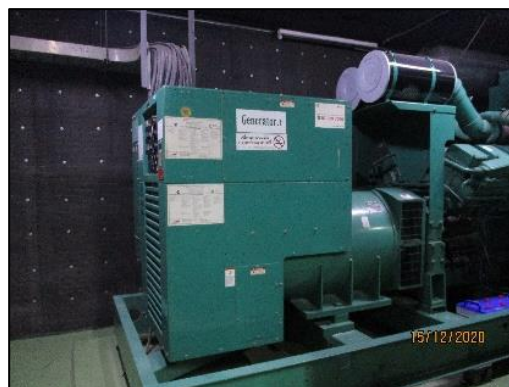
รูปที่ 1.4 เครื่องกำเนิดไฟฟ้าสำรอง

โครงการฯ จะรับไฟฟ้าจากระบบการจ่ายไฟฟ้าของสถานีไฟฟ้าย่อยศรีราชา แรงดัน 22 เควี 3 เฟส โดยผ่านมาทางหม้อแปลงไฟของโครงการ ขนาด 1,500 เควีเอ ตามลำดับ เพื่อลดแรงดันไฟฟ้าลง เหลือ 380/220 โวลท์ แล้วจ่ายไฟไปยังระบบจ่ายไฟภายในโครงการ นอกจากนี้ยังได้ทำการติดตั้งเครื่อง กำเนิดไฟฟ้าสำรองขนาด 880 กิโลวัตต์ 1 ตัว ขนาด 660 กิโลวัตต์ 1 ตัว และขนาด 260 กิโลวัตต์ 1 ตัว (รูปที่ 1.4) เครื่องกำเนิดไฟฟ้าสำรองในกรณีที่มีระบบการจ่ายไฟฟ้าของสถานีไฟฟ้าย่อยศรีราชาขัดข้อง

Generator 1 ขนาด 880 กิโลวัตต์

Generator 2 ขนาด 660 กิโลวัตต์

Generator 3 ขนาด 260 กิโลวัตต์

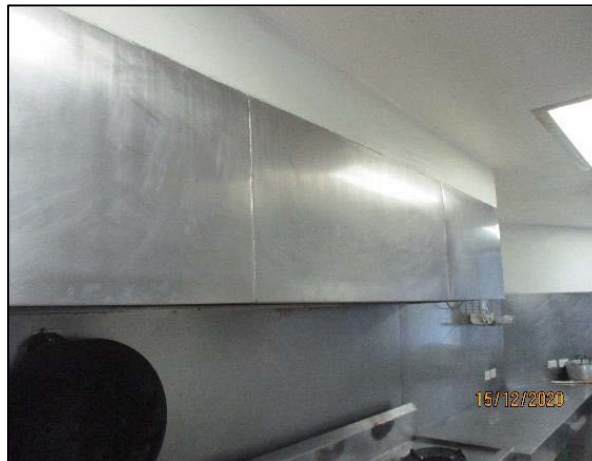
รูปที่ 1.5 เครื่องดูดควัน (hood) เหนือเตาปรุงอาหาร

1) ระบบระบายความร้อน เป็นระบบระบายความร้อนและควันที่เกิดจากการประกอบ ภายในครัว ซึ่งจะมีเฉพาะในส่วนอาคารโรงพยาบาลเท่านั้น เนื่องจากเป็นอาคารที่มีการปรุงอาหารบริเวณ ห้องครัวในชั้นใต้ดิน โดยการติดตั้งเครื่องดูดควัน (hood) เหนือเตาปรุงอาหารพร้อมท่อระบายออกไปทาง ปล่องควันด้านนอกตัวอาคารทางด้านหลัง (รูปที่ 1.5)
