## บทที่ 1

#### 1.1 ความเป็นมาของโครงการ

รายงานผลการปฏิบัติตามเงื่อนไขของมาตรการป้องกัน และแก้ไขผลกระทบสิ่งแวดล้อมและมาตรการติดตามตรวจสอบคุณภาพสิ่งแวดล้อม โครงการ CAPE RACHA HOTEL (หน้าที่ 11 ภาคผนวก ง) อำเภอศรีราชา จังหวัดชลบุรี ประจำปีเดือนกรกฎาคม – ธันวาคม 2566 โครงการฯ ได้ดำเนินนโยบายในการตรวจสอบและรักษาคุณภาพสิ่งแวดล้อมควบคู่กับการดำเนินกิจการของโครงการฯ เพื่อตอบสนองพระราชบัญญัติส่งเสริมและรักษาคุณภาพสิ่งแวดล้อมแห่งชาติ พ.ศ. 2535 ทางโครงการฯ จึงได้ดำเนินการติดตามตรวจสอบคุณภาพสิ่งแวดล้อม ตามแนวทางในหนังสือแจ้งผลการพิจารณารายงานที่ ทส.1009/9469 ลงวันที่ 4 กันยายน 2546 ของสำนักงานนโยบายและแผนทรัพยากรธรรมชาติและสิ่งแวดล้อม (หน้าที่ 1 ภาคผนวก ง) โดยทางโครงการฯ ได้ดำเนินการติดตามตรวจสอบและจัดทำรายงานผลการปฏิบัติตามเงื่อนไขของมาตรการป้องกัน และแก้ไขผลกระทบสิ่งแวดล้อม และมาตรการติดตามตรวจสอบคุณภาพสิ่งแวดล้อมระยะดำเนินการ เพื่อนำเสนอสำนักงานฯ พิจารณาเป็นประจำทุก 6 เดือน

ชื่อโครงการ	โครงการโรงแรมเคปราชะ (CAPE RACHA HOTEL) (หน้า 11 ภาคผนวก ง)
ชื่อเดิมโครงการก่อนมีการเปลี่ยนแปลง	โครงการศรีราชา 3
เลขที่หนังสือเห็นชอบ	ทส 1009/9469
สถานที่ตั้ง	ถนนเทศบาล 2 ตำบลศรีราชา อำเภอศรีราชา จังหวัดชลบุรี
ชื่อเจ้าของโครงการ	บริษัท คาไลเดสโคป พร็อพเพอร์ตี้ส์ จำกัด
สถานที่ติดต่อ	เลขที่ 120 ถนน สีลม แขว

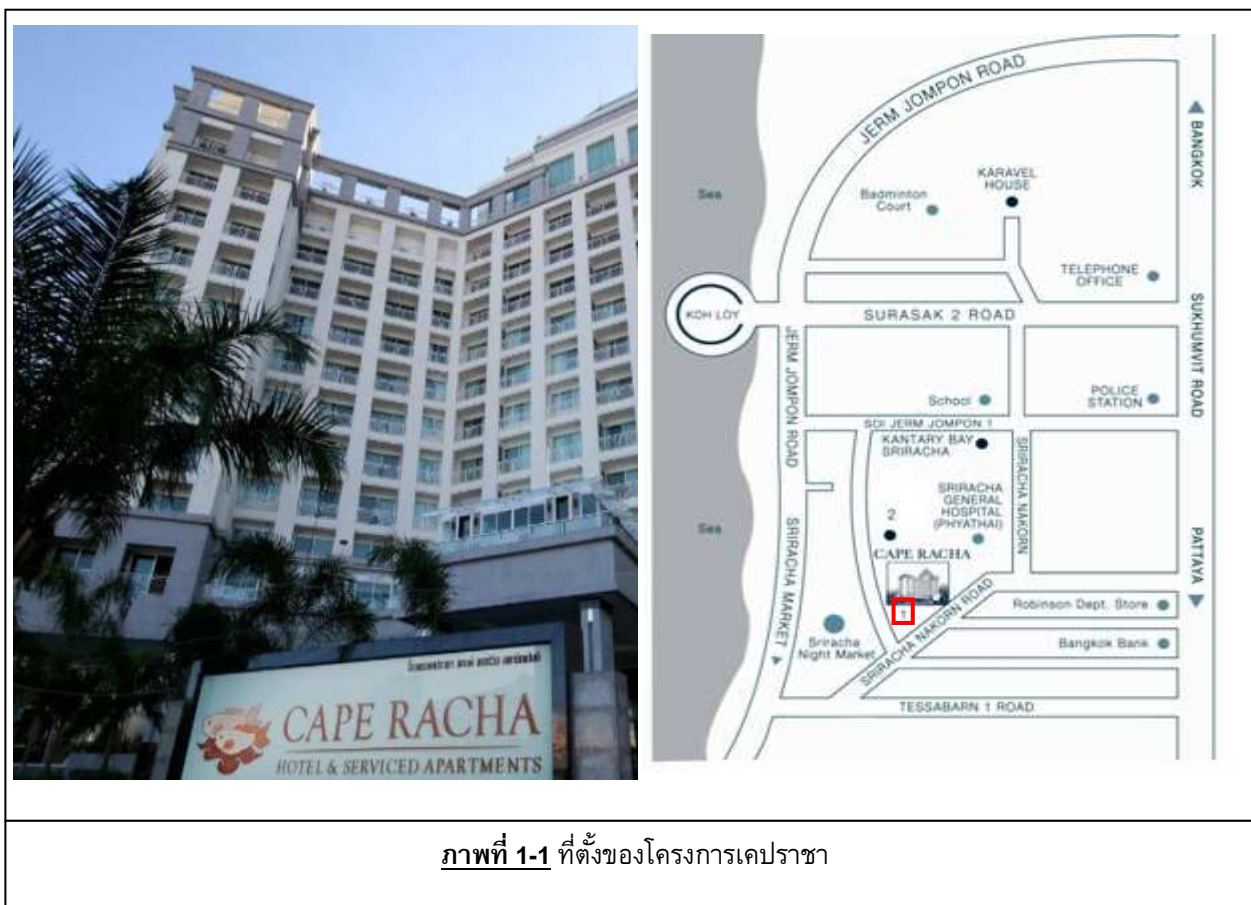
ภาพที่ 1-1 ที่ตั้งของโครงการเคปราชะ

โครงการ CAPE RACHA HOTEL เป็นอาคารโรงแรมของบริษัท คาไลเดสโคป พร็อพเพอร์ตี้ส์ จำกัด (ภาพที่ 1-1) ประกอบไปด้วย อาคารสูง 12 ชั้น จำนวน 1 อาคาร โครงการฯ ดังกล่าวนี้นี้ ก่อสร้างขึ้นเพื่อรองรับความต้องการเช่าพักอาศัยของนักท่องเที่ยวที่ต้องการพักอาศัย ตลอดจนนักท่องเที่ยวต่างชาติที่เข้ามาประกอบกิจการบริเวณนิคมอุตสาหกรรมแหลมงอบ และโรงงานภายในจังหวัดชลบุรี และจังหวัดใกล้เคียง และโครงการมีอาณาเขตติดต่อกับพื้นที่โดยรอบดังนี้

ทิศเหนือ	ถนนเทศบาล 2 ถัดไปเป็นอาคาร Eastern Tower และห้องแถว
ทิศใต้	ที่ดินบุคคลอื่น อาคารพาณิชย์ และโรงพยาบาลพญาไท
ทิศตะวันออก	ถนนสาธารณะ ถัดไปเป็นอมรรัตน์เนอส์เซอร์ และทาวเฮ้าส์
ทิศตะวันตก	ถนนเทศบาล 2 ถัดไปเป็นที่ดินบุคคลอื่น ไม่มีสิ่งปลูกสร้าง

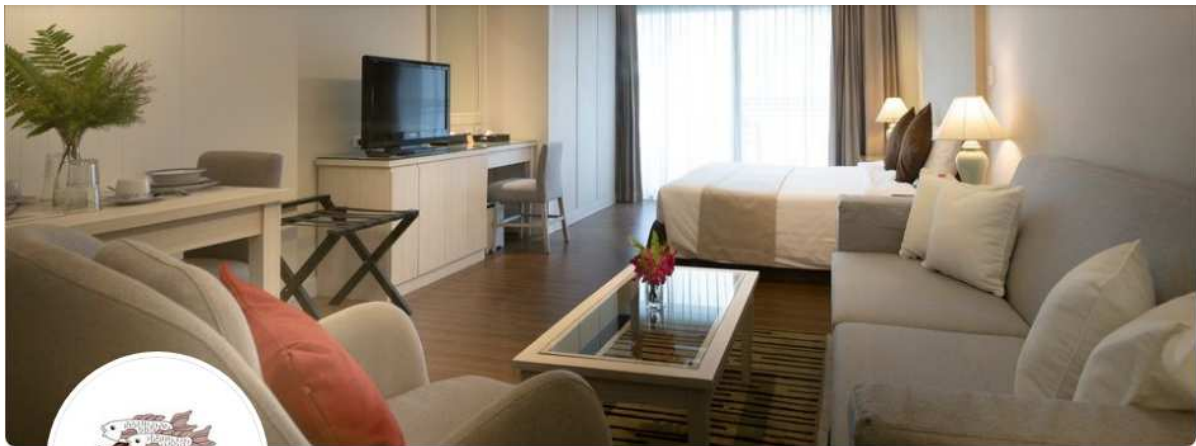
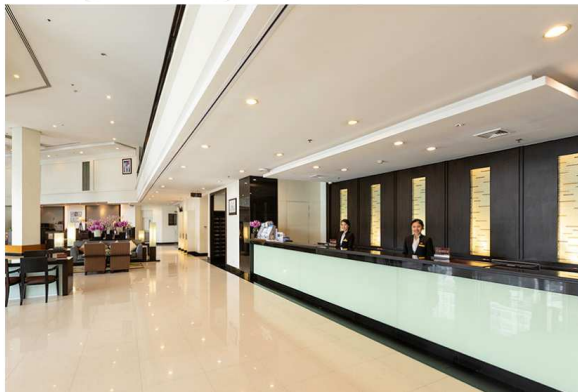
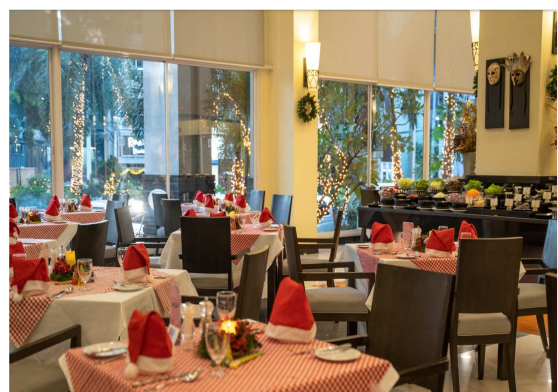
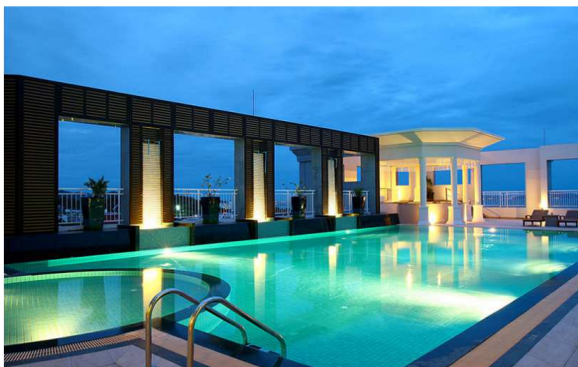
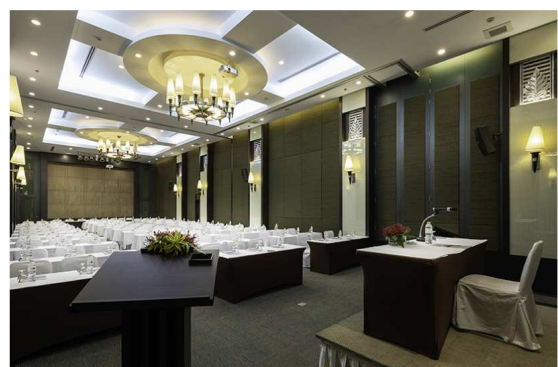
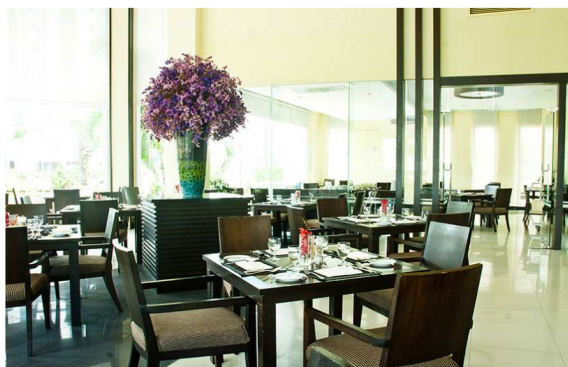
ภาพที่ 1-2 พื้นที่ใช้สอยภายในโครงการ CAPE RACHA HOTEL

- (1) **ชั้นใต้ดิน** ใช้สำหรับเป็นพื้นที่จอดรถยนต์จำนวน 41 คัน ถนน และทางวิ่ง
- (2) **ชั้นที่ 1** ประกอบด้วย ส่วนต้อนรับ ห้องนั่งเล่น ห้องอ่านหนังสือ ห้องประชุม Business Center ห้องอาหาร พื้นที่จอดรถ 47 คัน
- (3) **ชั้นลอย** ประกอบด้วย ห้องประชุม สำนักงาน ห้องซักรีด ตู้เก็บของชาย - หญิง โถงลิฟต์ และระเบียง
- (4) **ชั้นที่ 2-11** ประกอบด้วย ห้องพัก โถงลิฟต์ บันได ทางเดิน
- (5) **ชั้นที่ 12** ประกอบด้วย สระว่ายน้ำ ห้องออกกำลังกาย โถงลิฟต์ บันได ทางเดิน
- (6) **ชั้นหลังคา** ประกอบด้วย ห้องเครื่องลิฟต์ บันได พื้นที่หนีไฟทางอากาศ ห้องเครื่อง และถังเก็บน้ำาดาดฟ้า

ซึ่งสามารถแสดงรูปภาพทัศนียภาพและพื้นที่ใช้สอยภายในโครงการ ของโครงการ CAPE RACHA HOTEL (ภาพที่ 1-2)

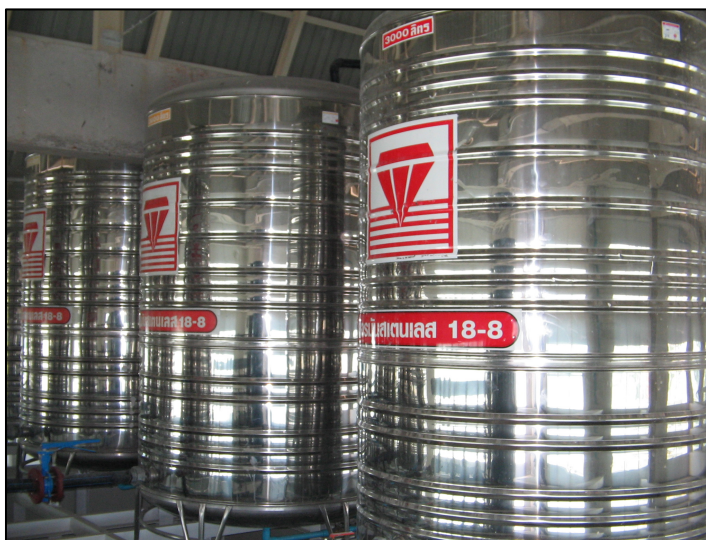
**ภาพที่1-3** ระบบน้ำใช้ภายในโครงการฯ

ซึ่งทางโครงการฯ ได้จัดเตรียมถังเก็บน้ำใต้ดินซึ่งสามารถสำรองน้ำได้ประมาณ 200 ลูกบาศก์เมตร และถึงเก็บน้ำชั้นหลังคาปริมาตรเก็บกัก 50 ลูกบาศก์เมตร ในอาคาร 11 ชั้น ดังนั้นโครงการฯ มีการสำรองน้ำใช้ทั่วไป ทั้งถึงเก็บน้ำชั้นใต้ดิน 1 และชั้นดาดฟ้ารวมกัน ประมาณ 250 ลูกบาศก์เมตร สามารถสำรองได้นานในชั่วโมงการใช้น้ำสูงสุด 15.48 ชั่วโมง (ภาพที่ 1-3)

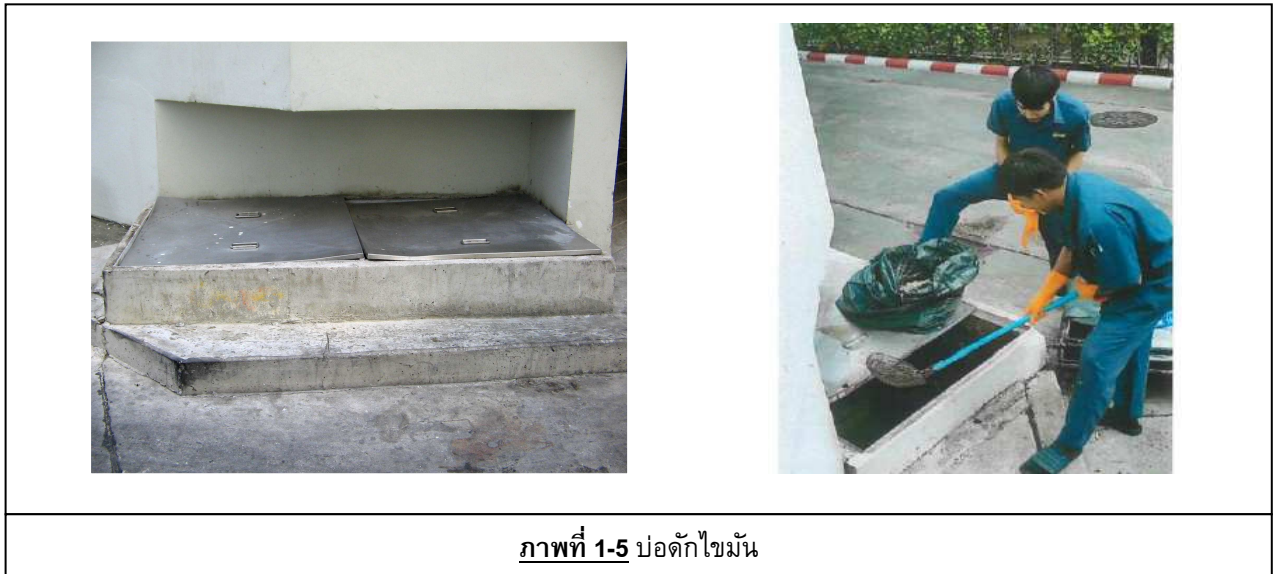
ภาพที่ 1-5 ปอดักไขมัน

**2.1) บ่อดักไขมัน** รับน้ำเสียจากครัวทำหน้าที่แยกน้ำมันไขมันออกจากน้ำทิ้ง เพื่อให้น้ำทิ้งปราศจากไขมัน และน้ำมันก่อนเข้าสู่ส่วนของบ่อเกรอะ โดยจัดเตรียมปริมาตรความจุรวมไว้อย่างเพียงพอต่อปริมาณน้ำที่จะบำบัด มีประสิทธิภาพในการบำบัด 20% (ภาพที่ 1-5)

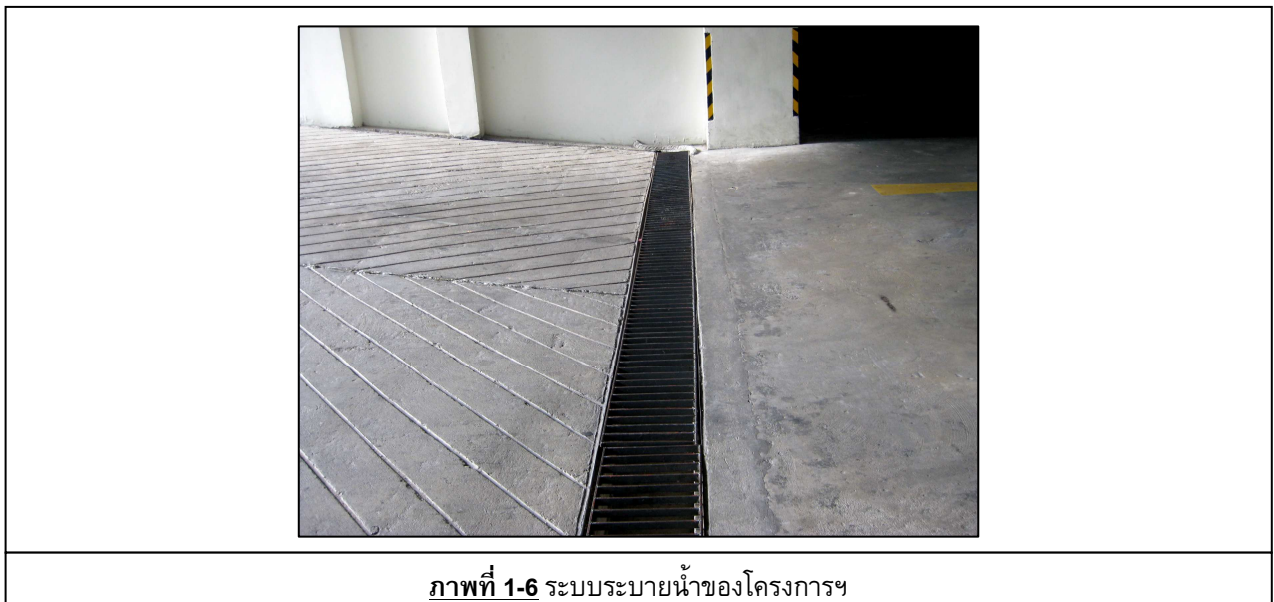
ภาพที่ 1-6 ระบบระบายน้ำของโครงการฯ

การระบายน้ำในแนวตั้งของอาคารจัดให้มีท่อระบายน้ำฝนจากพื้นระเบียงของทุกชั้น และพื้นชั้นหลังคา ซึ่งจะถูกแยกออกเป็น 2 ฝั่ง คือฝั่งซ้าย และฝั่งขวา โดยน้ำฝนที่เกิดจากหลังคาอาคาร และระเบียงห้องพักทางฝั่งซ้ายของโครงการฯ จะลงมาตามท่อจากนั้นจะถูกรวบรวมเข้าสู่บ่อหน่วงน้ำโดยบ่อมีความจุขนาด 350 ลูกบาศก์เมตร เพื่อชะลอน้ำ ในช่วงฝนตก ให้มีอัตราการระบายน้ำไม่เกินอัตราการระบายน้ำก่อนการพัฒนาโครงการฯ ส่วนน้ำฝนที่เกิดจากหลังคาอาคาร และระเบียงห้องพักทางฝั่งขวา รวมทั้งน้ำทั้งจากระบบเดิมอาคารแบบมีตัวกลางจะถูกระบายลงสู่ท่อระบายน้ำ (ภาพที่ 1-6 และภาพที่ 1-7) และรวบรวมน้ำเสียเข้าระบบบำบัดน้ำเสียของเทศบาลเมืองศรีราชาต่อไป

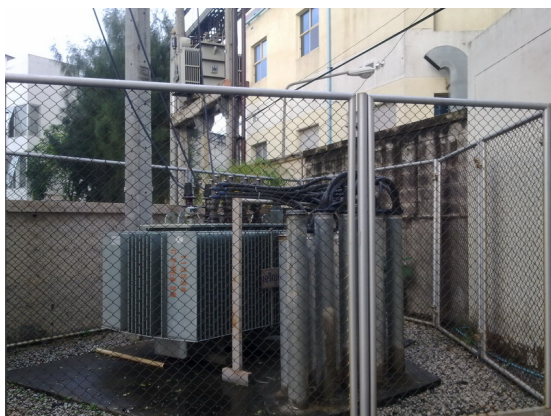
**ภาพที่ 1-8** หม้อแปลงไฟฟ้า

โครงการฯ จะได้รับบริการจากการไฟฟ้าส่วนภูมิภาค สาขาศรีราชาโดยการติดตั้งเสารับไฟฟ้าแรงสูงจากบริเวณถนนศรีราชานคร 3 ผ่านมิเตอร์เข้าสู่หม้อแปลงในระบบไฟฟ้าแรงต่ำขนาด 2000 KVA (ภาพที่ 1-8) ก่อนที่จะจ่ายแยกไปยังส่วนต่าง ๆ ของอาคารในโครงการฯ ต่อไป โดยมีปริมาณการใช้ไฟฟ้า ดังนี้

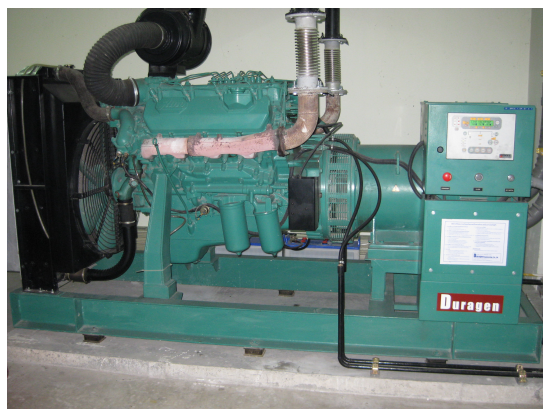
**ภาพที่ 1-9** เครื่องกำเนิดไฟฟ้า Generator

โครงการฯ จัดให้มีเครื่องกำเนิดไฟฟ้าสำรอง ซึ่งเป็นเครื่องยนต์ดีเซล และ Generator (ภาพที่ 1-9) สำรองไฟฟ้าฉุกเฉิน เพื่อจ่ายให้กับระบบไฟฟ้าแสงสว่าง ในพื้นที่ส่วนกลาง และห้องพัก ลิฟต์ดับเพลิงและปั๊มน้ำดับเพลิง (ภาพที่ 1-10) นอกจากนี้ยังจัดให้มีระบบสาย และเสาหล่อฟ้า (ภาพที่ 1-11) เพื่อป้องกันฟ้าผ่าให้เป็นไปตามข้อกำหนดของการไฟฟ้าส่วนภูมิภาค

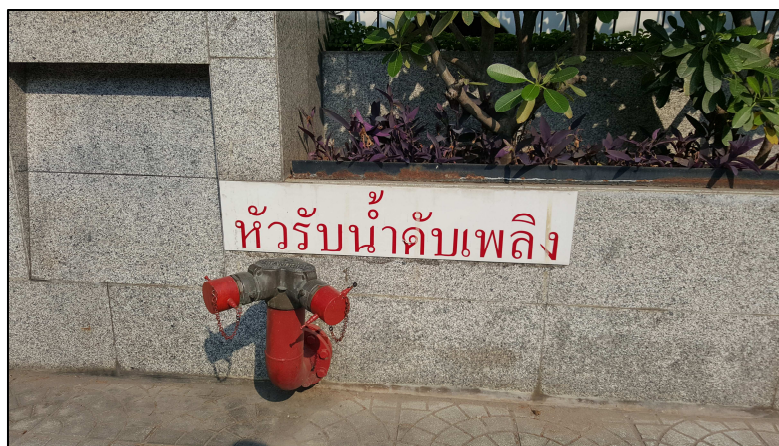
ภาพที่ 1-15 หัวรับน้ำดับเพลิงนอกอาคาร

2.1) ระบบท่อยืน (Stand Pipe System) ใช้ระบบ Wet Pipe System ติดตั้งตั้งแต่ชั้นล่างสุด ไปยังชั้นบนสุดของอาคาร เชื่อมกับเมนส่งน้ำและถังเก็บน้ำของอาคาร และหัวดับเพลิงภายนอก (ภาพที่ 1-15)

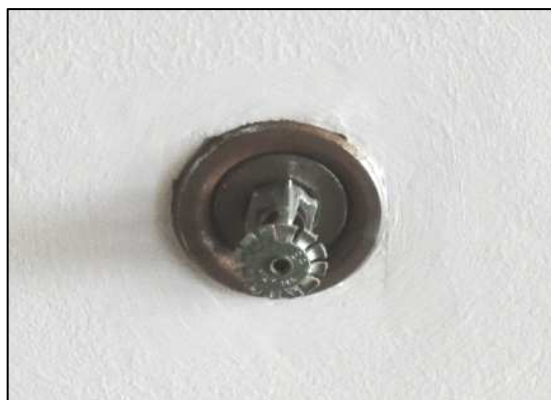
ภาพที่ 1-17 ระบบโปรยน้ำดับเพลิงอัตโนมัติ

2.3) ระบบโปรยน้ำดับเพลิงอัตโนมัติ (Automatic Fire Sprinkle) (ภาพที่ 1-17) ระบบจะทำงานร่วมกับอุปกรณ์แจ้งเหตุ คือเครื่องตรวจจับควันและเครื่องตรวจจับความร้อน โดยจะติดตั้งไว้ในบริเวณเดียวกัน

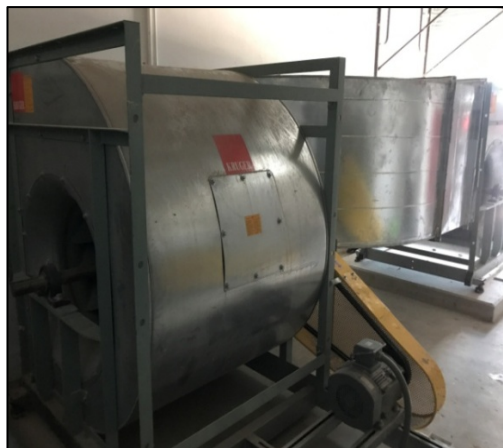
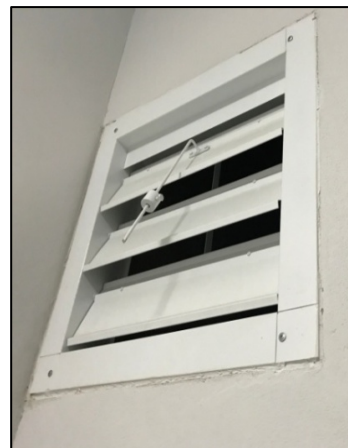
**ภาพที่ 1-18** บันไดหนีไฟและพัดลมอัดอากาศ

ทางโครงการจัดให้มีบันไดหนีไฟ 3 แห่ง โดยมีระบบอัดอากาศ 2 แห่งและไม่มีระบบอัดอากาศ 1 แห่ง จึงมีระบบระบายอากาศเป็นแบบธรรมชาติ สำหรับบันไดหนีไฟที่มีระบบอัดอากาศคือบันไดหลักที่ติดกับลิฟต์ (Service Lift Lobby PS-41) ใช้พัดลมขนาด 25000 CFM ส่วนบันไดหนีไฟ PS-2 ใช้พัดลมขนาด 20000 CFM นอกจากนี้ ในชั้นใต้ดินได้จัดให้มีพัดลมระบายอากาศขนาด 6500 CFM และห้องเครื่องพัดลมอัดอากาศ (ภาพที่ 1-18)

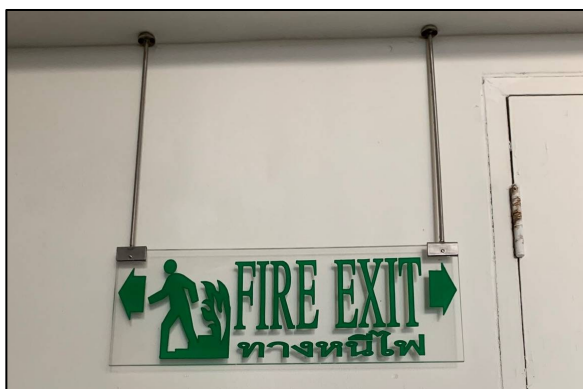
**ภาพที่ 1-19** ป้ายบอกทางหนีไฟ

เป็นป้ายพลาสติก ซึ่งจะเปล่งแสงสะท้อนออกมาให้เห็นชัดเจนเมื่อไฟดับมีตำแหน่งติดตั้งบริเวณทางเข้า-ออก ของบันไดหนีไฟ (ภาพที่ 1-19)

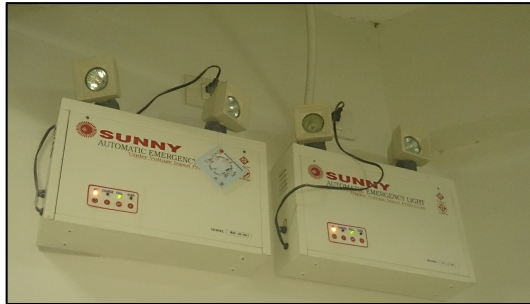
ภาพที่ 1-20 ไฟส่องสว่างฉุกเฉิน

ติดตั้งบริเวณบันไดหนีไฟ และโถงทางเดินแต่ละชั้นของทุกอาคาร (ภาพที่ 1-20)

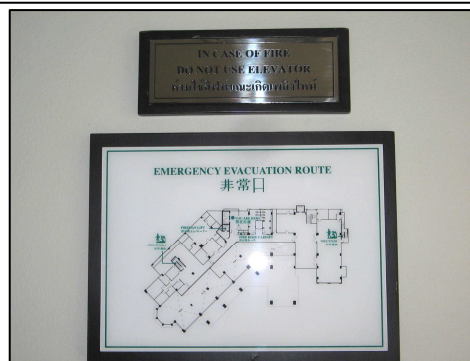
ภาพที่ 1-21 ป้ายบอกตำแหน่งอุปกรณ์ดับเพลิง

ติดตั้งไว้ในห้องพักทุกห้อง (ภาพที่ 1-21) โดยตำแหน่งจะต้องเห็นได้ชัดเจน สามารถบอกถึงตำแหน่งที่อยู่ของผู้อ่าน ตำแหน่งที่ตั้งของอุปกรณ์ดับเพลิงและบันไดหนีไฟ ว่าอยู่บริเวณใดของชั้นนั้น

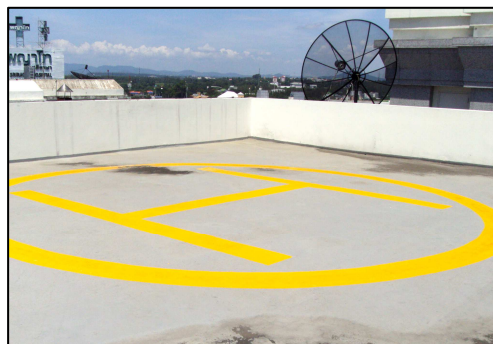
ภาพที่ 1-22 ทางหนีไฟทางอากาศ

มีพื้นที่ขนาด 10 x 10 เมตร ไว้ที่ชั้นดาดฟ้า (ภาพที่ 1-22)

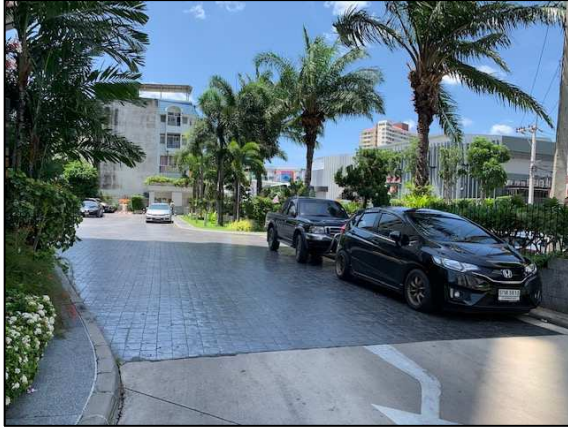
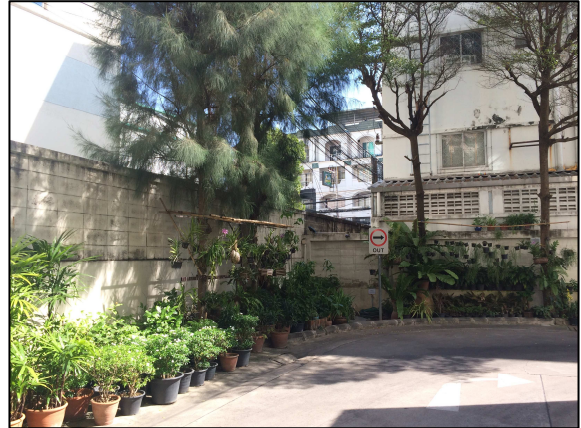
**ภาพที่ 1-23** ถนนภายในโครงการ

โครงการจัดให้มีทางเข้า - ออก 1 ทาง เชื่อมต่อกับถนนเทศบาล 2 (ส่วนเชื่อมต่อถนนศรีราชานคร 3) มีผิวจราจรกว้างประมาณ 8.0 เมตร ภายในมีถนนรอบโครงการ เดินรถแบบวนทางเดียว (ภาพที่ 1-23) กว้างประมาณ 6 เมตร (บางส่วนมากกว่า แล้วแต่ขนาดพื้นที่ว่าง)

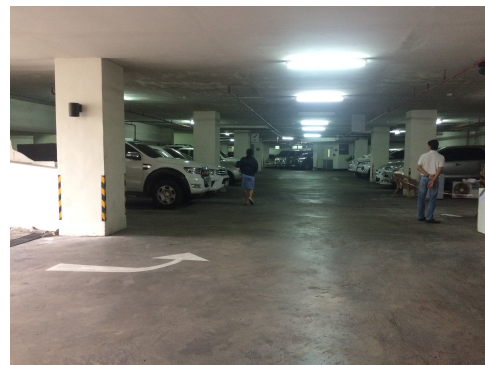
**ภาพที่ 1-24** ลานจอดรถภายในโครงการ

โครงการจัดให้มีที่จอดรถยนต์ทั้งหมด 88 คัน โดยที่จอดรถใต้ดินจอดได้ 41 คัน (ภาพที่ 1-24) และจอดรถในพื้นที่จอดรถรอบโครงการ จัดไว้อีก 47 คัน โดยแบ่งเป็นจอด ตั้งฉากกับถนน 31 คัน และขนานกับถนน 16 คัน

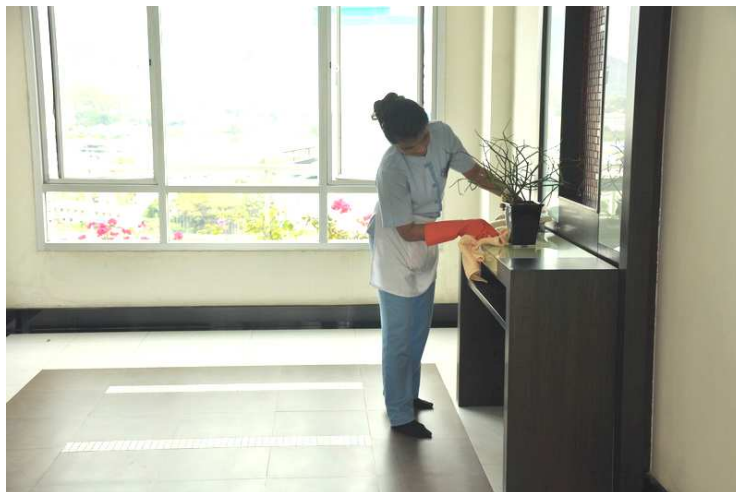
**ภาพที่ 1-25** พนักงานดูแลความสะอาดห้องพัก

ทางโครงการฯ จัดให้มีพนักงานรับผิดชอบเรื่องนี้โดยตรง โดยในห้องพักจะจัดให้มีภาชนะขนาด 20 ลิตรไว้ทุกห้อง และจะถูกเก็บรวบรวมทุกวันโดยพนักงานดูแลความสะอาดห้องพัก ส่วนภายนอกห้องอื่นจัดให้มีภาชนะรูปทรงสวยงามไว้บริการโดยมีพนักงานดูแลความสะอาดห้องพัก หมั่นตรวจตราอยู่เป็นประจำ (ภาพที่ 1-25) ซึ่งจะจัดเก็บมูลฝอยมาเก็บไว้ที่ห้องพักมูลฝอยรวม โดยแบ่งห้องพักมูลฝอยรวมออกเป็น 3 ห้อง (ภาพที่ 1-26) ได้แก่ ห้องที่ 1 สำหรับมูลฝอยรีไซเคิล มีขนาด 1.8 x 2.20 x 3 เมตร ห้องที่ 2 สำหรับมูลฝอยแห้ง มีขนาด 1.8 x 2.00 x 3 เมตร และห้องที่ 3 สำหรับมูลฝอยเปียก มีขนาด 1.8 x 4.6 x 3 เมตร ภายในห้องพักมูลฝอยเปียกมีรางระบายน้ำสำหรับระบายน้ำจากการล้างห้องพักมูลฝอยระบายลงสู่ท่อรับน้ำเสียต่อไป การจัดเก็บมูลฝอยกำหนดให้มีระยะเก็บมูลฝอยไว้ที่ความสูงประมาณ 1.5 เมตร จะสามารถเก็บมูลฝอยได้ 23.76 ลูกบาศก์เมตรต่อวัน ดังนั้นสามารถเก็บมูลฝอยได้นาน 11.8 วัน จากนั้นมูลฝอยจะอยู่ในเขตความรับผิดชอบเก็บขนมูลฝอยของเทศบาลเมืองศรีราชา (ภาพที่ 1-27) ซึ่งให้บริการจัดเก็บทุกวัน (หน้าที่ 27 ภาคผนวก ง) และล้างทำความสะอาดทุกวันหลังการจัดเก็บ
