มาตรการป้องกันและแก้ไขผลกระทบสิ่งแวดล้อม
และมาตรการติดตามตรวจสอบผลกระทบสิ่งแวดล้อม

รายงานการเปลี่ยนแปลงรายละเอียดโครงการ
และมาตรการป้องกันและแก้ไขผลกระทบสิ่งแวดล้อม
โครงการทำเหมืองชนิดแร่หินอุตสาหกรรมชนิดหินแกรนิต
เพื่ออุตสาหกรรมก่อสร้าง
ของห้างหุ้นส่วนจำกัด เทพศิลาอุตสาหกรรม
ประทานบัตรที่ 21358/15596
ตั้งอยู่ที่ ตำบลหนองช้างคอก อำเภอเมือง จังหวัดชลบุรี
ห้างหุ้นส่วนจำกัด เทพศิลาอุตสาหกรรม

ภาพการปฏิบัติตามมาตรการป้องกันและแก้ไขผลกระทบ
สิ่งแวดล้อม และมาตรการติดตามตรวจสอบ
คุณภาพสิ่งแวดล้อม

**แผนและผลการดำเนินการฟื้นฟูพื้นที่ที่ผ่านการทำเหมืองแร่
โครงการเหมืองแร่หินอุตสาหกรรมชนิดหินแกรนิต
เพื่ออุตสาหกรรมก่อสร้าง
ห้างหุ้นส่วนจำกัด เทพธิดาอุตสาหกรรม
ประทานบัตรที่ 21358/15596
ตั้งอยู่ที่ตำบลหนองช้างดง อำเภอเมืองชลบุรี จังหวัดชลบุรี**

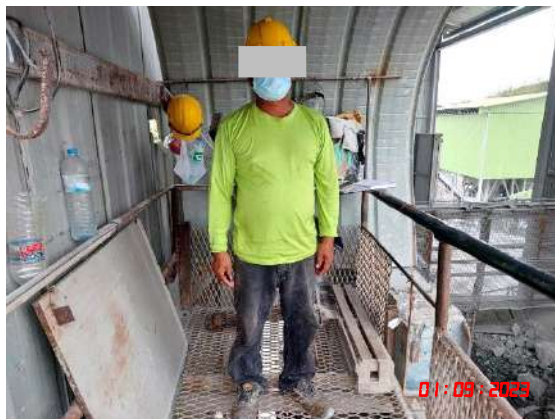
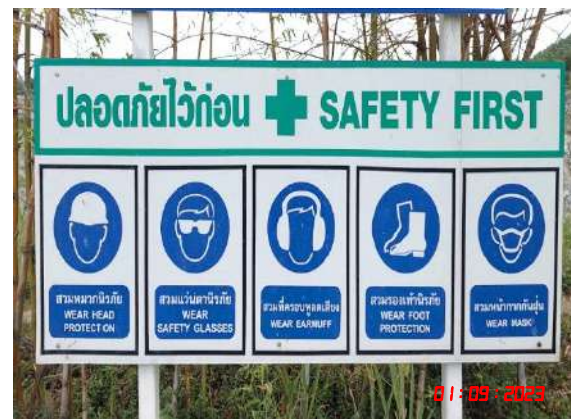
รูปที่ 13 การสวมใส่อุปกรณ์ป้องกันอันตรายส่วนบุคคลและป้ายเตือนด้านความปลอดภัย

การสวมใส่อุปกรณ์ป้องกันอันตรายส่วนบุคคล

ป้ายเตือนด้านความปลอดภัย

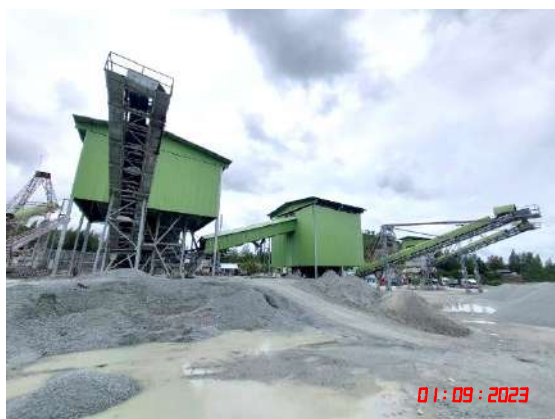
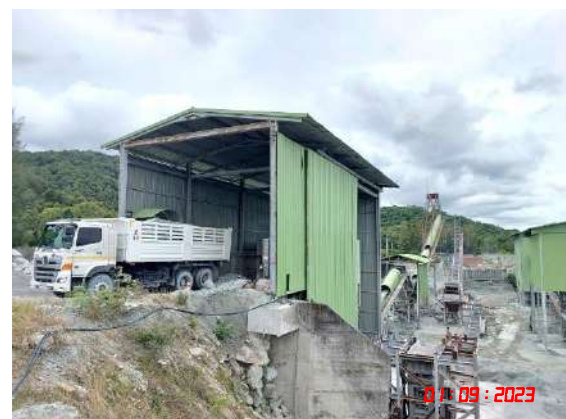
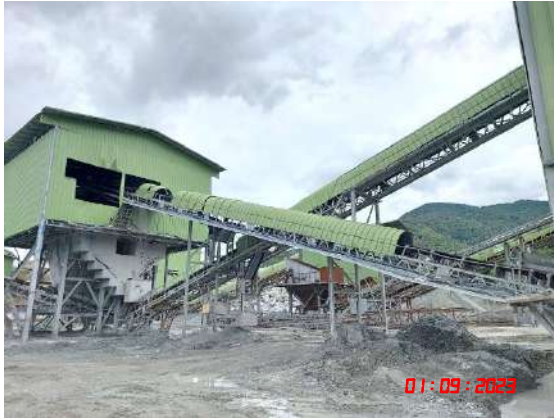
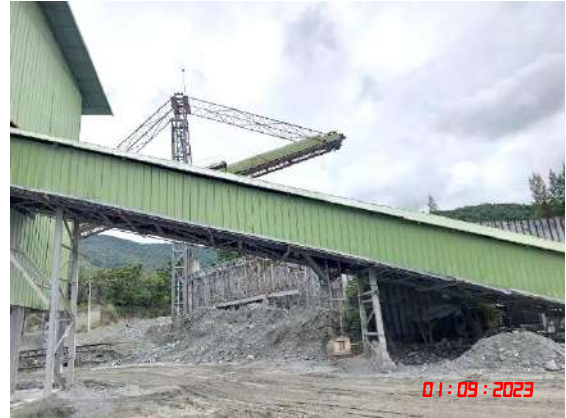
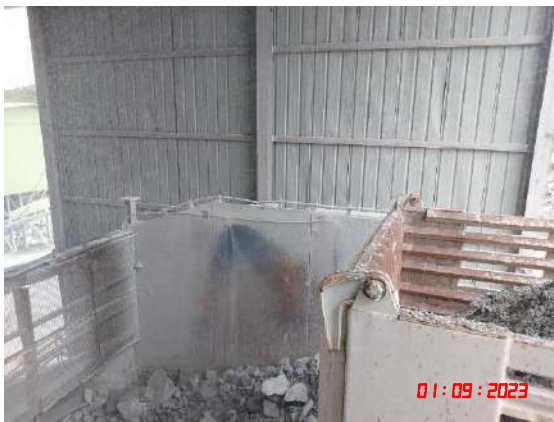
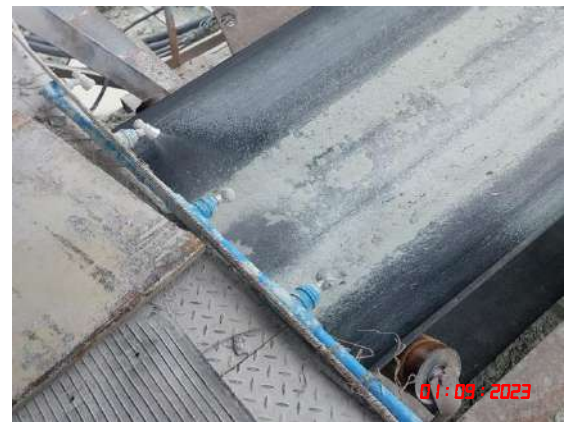
รูปที่ 14 ระบบป้องกันผลกระทบสิ่งแวดล้อมบริเวณโรงโม่หินของโครงการ

อาคารปิดคลุมโรงโม่หิน

อาคารปิดคลุมยังรับหินใหญ่

หลังคาปิดคลุมสายพานลำเลียง

ระบบสเปรย์น้ำ

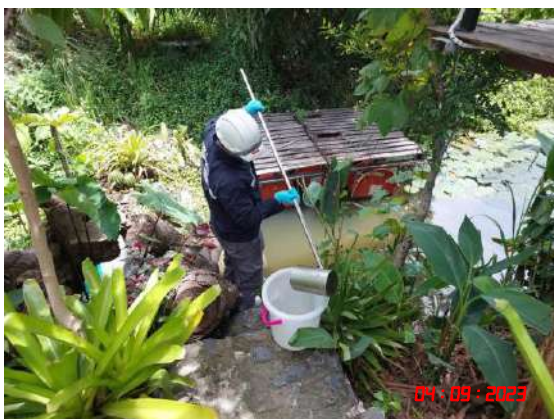
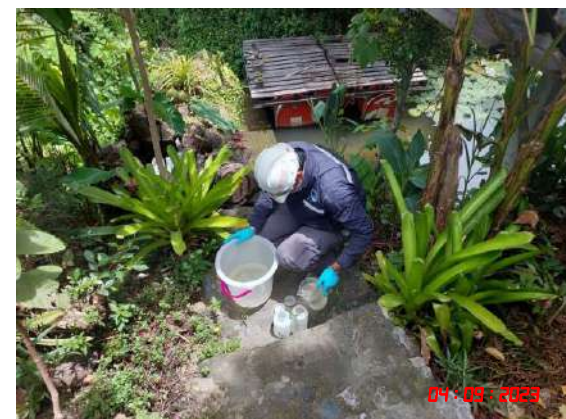
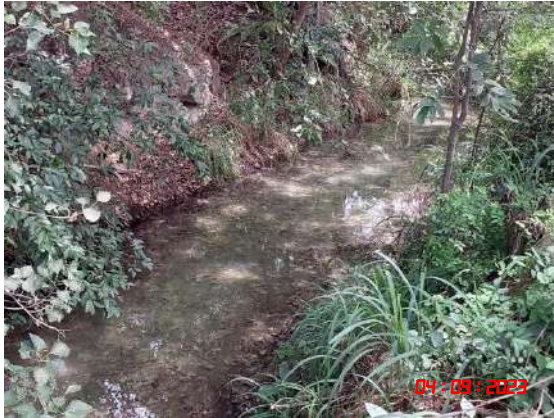
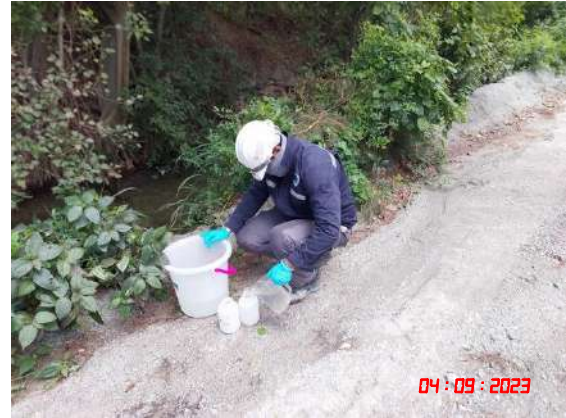
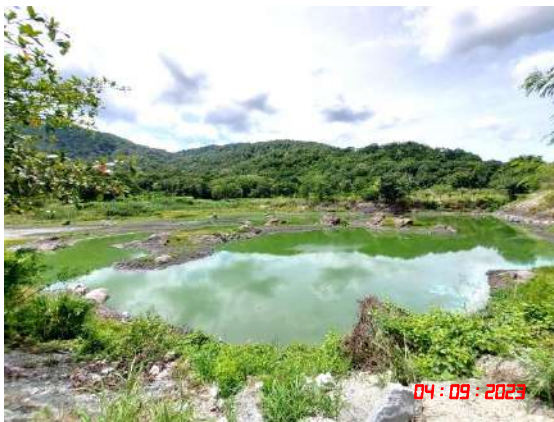
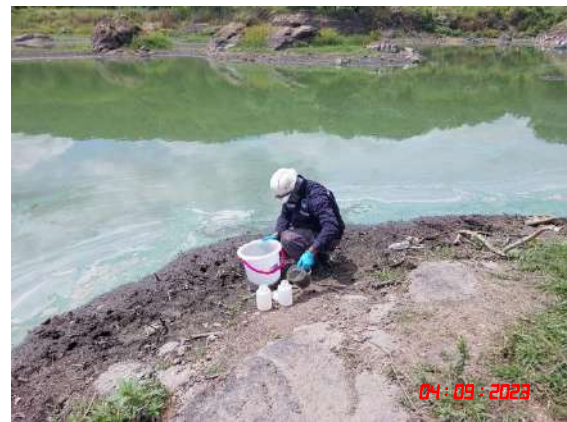
รูปที่ 21 การเก็บตัวอย่างน้ำผิวดิน ในวันที่ 4 กันยายน 2566

น้ำห้วยกะปิ

ลำรางสาธารณะทางด้านทิศตะวันตก

บ่อน้ำทางด้านทิศตะวันออกเฉียงใต้
