ผลการปฏิบัติตามมาตรการติดตามตรวจสอบ

คุณภาพสิ่งแวดล้อม

### ผลการปฏิบัติตามมาตรการติดตามตรวจสอบผลกระทบสิ่งแวดล้อม

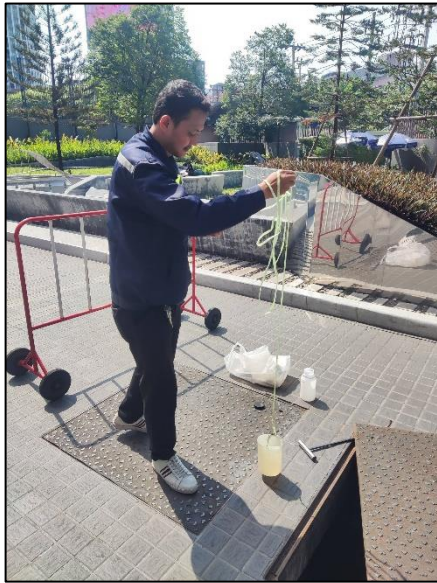
รูปที่ 3.5.1-2 การเก็บตัวอย่างคุณภาพน้ำทิ้ง

สำหรับการตรวจวัดคุณภาพน้ำทิ้ง โครงการวิเศษดอม อเวนิว รัชดา-ลาดพร้าว ได้มอบหมายให้ บริษัท สยาม แมททีเรียลส์ เอ็กเซนจ์ จำกัด เป็นผู้ดำเนินการเก็บตัวอย่าง และดำเนินการตรวจวิเคราะห์ โดยบริษัท สเปเชียล แล็บ เอ็นไว แอนด์ คอนซัลแตนท์ จำกัด โดยเริ่มเก็บตัวอย่างตั้งแต่เดือน มกราคม ถึงเดือน มิถุนายน 2566 จำนวน 2 จุด ได้แก่ จุดรวบรวมน้ำเสียเข้าระบบบำบัดน้ำเสีย และจุดระบายน้ำออกจากระบบบำบัดน้ำเสีย การเก็บตัวอย่างแสดงดังรูปที่ 3.5.1-2 และสามารถสรุปผลการตรวจวัดระหว่างเดือน มกราคม - มิถุนายน พ.ศ. 2566 ได้ดังตารางที่ 3.5.1-2 ถึง ตารางที่ 3.5.1-3 ซึ่ง พบว่า พารามิเตอร์ส่วนใหญ่มีค่าอยู่ในเกณฑ์มาตรฐานตามประกาศกระทรวงทรัพยากรธรรมชาติและสิ่งแวดล้อม เรื่อง กำหนดมาตรฐาน

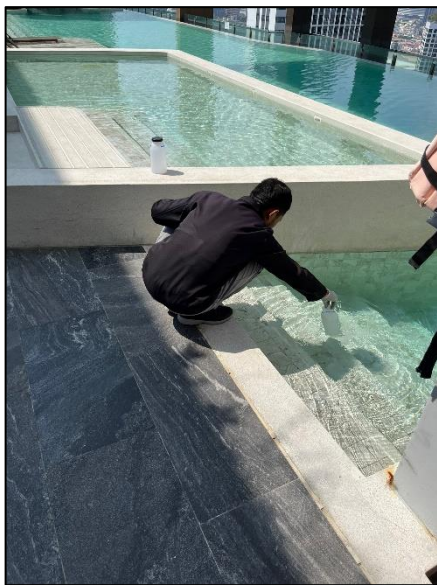
เก็บตัวอย่างน้ำบริเวณสระว่ายน้ำสำหรับเด็ก

สำหรับการตรวจวัดคุณภาพน้ำทั้ง โครงการวิศซ์ตอม อเวนิว รัชดา-ลาดพร้าว ได้มอบหมายให้ บริษัท สยาม แมททีเรียลส์ เอ็กเซนจ์ จำกัด เป็นผู้ดำเนินการเก็บตัวอย่าง และดำเนินการตรวจวิเคราะห์ โดยบริษัท สเปเชียล แล็บ เอ็นไว แอนด์ คอนซัลแตนท์ จำกัด โดยการเก็บตัวอย่างแสดงดังรูปที่ 3.5.2-1 โครงการได้ทำการตรวจวัดคุณภาพน้ำในสระว่ายน้ำระหว่างเดือน มกราคม – มิถุนายน พ.ศ. 2566 ยกเว้นเดือน พฤษภาคม 2566 ที่ไม่ได้มีการตรวจคุณภาพน้ำในสระว่ายน้ำ เนื่องจากมีการปิดปรับปรุงสระว่ายน้ำ สามารถสรุปผลได้ดังตารางที่ 3.5.2-2 ถึง ตารางที่ 3.5.2-3 ซึ่งพบว่า พารามิเตอร์ส่วนใหญ่มีค่าอยู่ในเกณฑ์มาตรฐานตามคำแนะนำของคณะกรรมการสาธารณสุข ฉบับที่ 1/2550 เรื่อง การควบคุมการประกอบกิจการสระว่ายน้ำหรือกิจการอื่น ๆ ในทำนองเดียวกัน ยกเว้น Fecal Coliform Bacteria และ Pseudomonas aeruginosa ซึ่งมีการตรวจพบในปริมาณน้อย แต่ตามมาตรฐานต้องไม่พบพารามิเตอร์ดังกล่าวในสระว่ายน้ำเลย ซึ่งโครงการจะดำเนินการปรับปรุงและแก้ไขปัญหาดังกล่าวต่อไป
