บทที่ 3

ผลการปฏิบัติตามมาตรการติดตามตรวจสอบผลกระทบสิ่งแวดล้อม

โครงการวิเศษดอม อเวนิว รัชดา-ลาดพร้าว ของบริษัท วิเศษดอม ฟินนาเคิล คอร์ปอเรชั่น จำกัด ตั้งอยู่ที่ ถนนลาดพร้าว แขวงจอมพล เขตจตุจักร กรุงเทพมหานคร มีขนาดพื้นที่โครงการ 3-0-42 ไร่ เป็นโครงการ ประเภทอาคารอยู่อาศัยรวม (อาคารชุด) ประกอบด้วยอาคารอยู่อาศัยรวมสูง 27 ชั้น จำนวน 1 อาคาร มีห้องชุดพักอาศัยทั้งหมดจำนวน 497 ห้อง และห้องชุดเพื่อการพาณิชย์ (ร้านค้า) จำนวน 1 ห้อง โครงการวิเศษดอม อเวนิว รัชดา-ลาดพร้าว ได้มีการตรวจสอบด้านผลกระทบสิ่งแวดล้อมตามเงื่อนไขที่เสนอไว้ในรายงานการประเมินผลกระทบสิ่งแวดล้อม (EIA) และได้ผ่านการพิจารณาเห็นชอบรายงานฯ เมื่อวันที่ 24 มิถุนายน 2558 ตามหนังสือจากสำนักงานนโยบายและแผนทรัพยากรธรรมชาติและสิ่งแวดล้อม ที่ ทส 1009.5/7337 โดยนิติบุคคลโครงการ ได้มอบหมายให้ บริษัท สยาม แมททีเรียลส์ เอ็กเชนจ์ จำกัด เป็นผู้ดำเนินการติดตามตรวจสอบการปฏิบัติตามมาตรการติดตามตรวจสอบผลกระทบสิ่งแวดล้อมโครงการวิเศษดอม อเวนิว รัชดา-ลาดพร้าว (ระยะดำเนินการ) เพื่อเสนอต่อหน่วยงานที่เกี่ยวข้องต่อไป

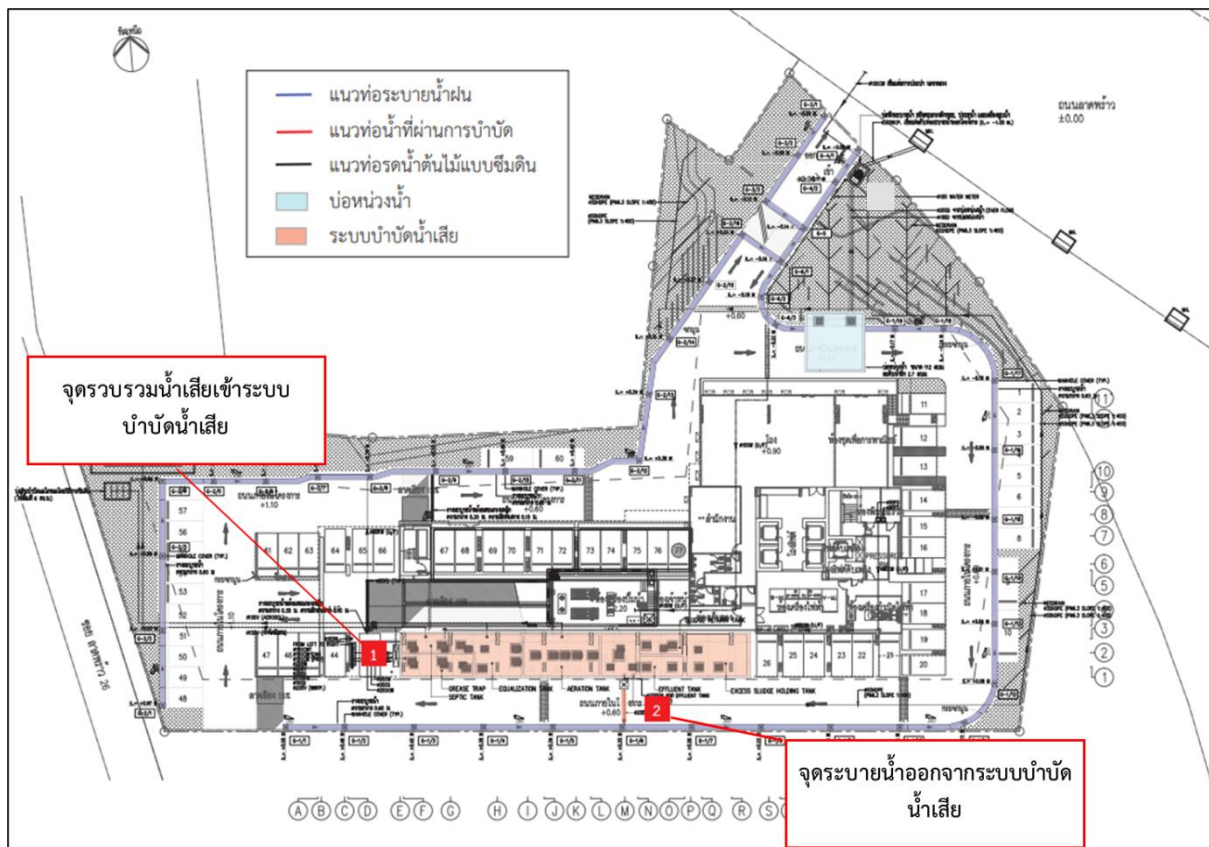
รูปที่ 3.5.1-1 ตำแหน่งการเก็บตัวอย่างคุณภาพน้ำทิ้ง

การติดตามตรวจสอบคุณภาพน้ำทิ้งของโครงการวิศซ์ดอม อเวนิว รัชดา-ลาดพร้าว ระบุให้ดำเนินการตรวจวัด 3 สถานี คือ 1) จุดรวบรวมน้ำเสียเข้าระบบบำบัดน้ำเสีย จำนวน 1 จุด 2) จุดระบายน้ำออกจากระบบบำบัดน้ำเสีย จำนวน 1 จุด และ 3) บ่อพักน้ำสุดท้ายของระบบระบายน้ำของโครงการก่อนระบายลงสู่ระบบระบายน้ำสาธารณะ จำนวน 1 จุด ทำการตรวจวัดทุก 1 เดือน โดยมีพารามิเตอร์ที่ตรวจวัดทั้งหมด 8 พารามิเตอร์ ได้แก่ 1) pH 2) BOD 3) Suspended Solids 4) TKN 5) Fat Oil & Grease 6) Sulfide 7) Total Dissolved Solids และ 8) Settleable Solids

โครงการวิศซ์ดอม อเวนิว รัชดา-ลาดพร้าว ได้มอบหมายให้ บริษัท สยาม แมททีเรียลส์ เอ็กเชนจ์ จำกัด เป็นผู้ดำเนินการเก็บและวิเคราะห์ตัวอย่าง ซึ่งทางบริษัท จะเก็บตัวอย่างคุณภาพน้ำทิ้งด้วยวิธี Grab Sampling โดยตัวอย่างทั้งหมดจะถูกแช่ในถังน้ำแข็ง เพื่อรักษาสภาพก่อนนำมาวิเคราะห์ในห้องปฏิบัติการภายใน 24 ชั่วโมง บริษัทฯ ได้ปิดฉลากแสดงรายละเอียดของตัวอย่างโดยละเอียด พร้อมทั้งจัดบันทึกข้อมูลในแบบกำกับตัวอย่าง ที่ใช้ควบคุมคุณภาพภายนอกห้องปฏิบัติการวิเคราะห์ และนำส่งไปวิเคราะห์ยังห้องปฏิบัติการของบริษัท สเปเชียล แล็บ เอ็นไว แอนด์ คอนซัลแตนท์ จำกัด โดยการเก็บตัวอย่างและวิเคราะห์คุณภาพน้ำ ดำเนินตามมาตรฐานที่กำหนดไว้ใน Standard Method for the Examination of Water and Wastewater ฉบับปีล่าสุด ของ American Public Health Association ซึ่งเป็นมาตรฐานวิธีการวิเคราะห์คุณภาพน้ำที่ได้รับการยอมรับกันโดยทั่วไป โดยวิธีการตรวจวิเคราะห์ และตำแหน่งการเก็บตัวอย่าง แสดงดังตารางที่ 3.5.1-1 และรูปที่ 3.5.1-1

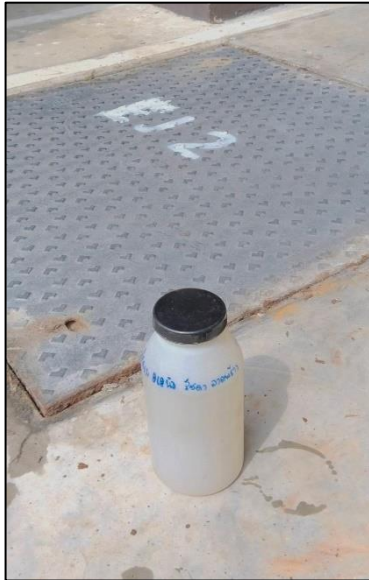
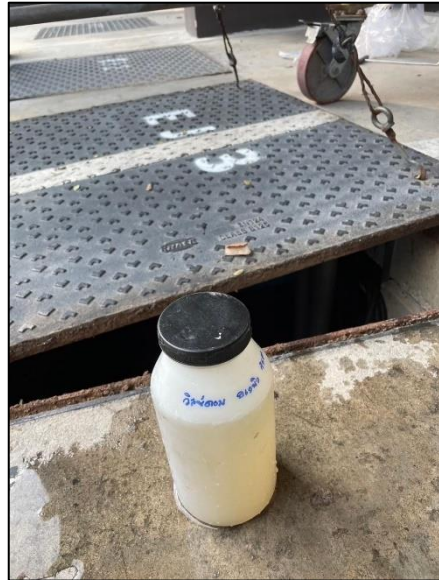
รูปที่ 3.5.1-2 การเก็บตัวอย่างคุณภาพน้ำทิ้ง

เก็บตัวอย่างน้ำเสียบริเวณจุดรวบรวมน้ำเสียเข้าระบบบำบัดน้ำเสีย

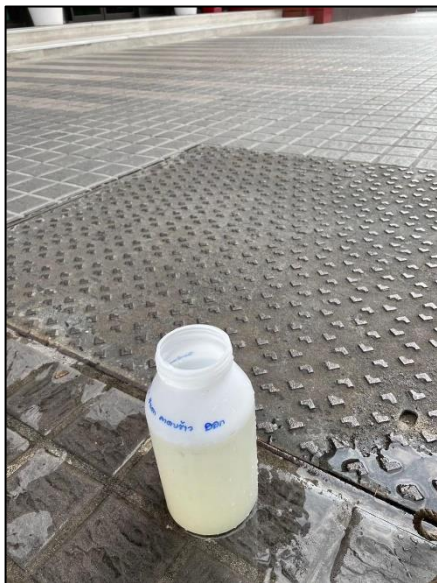
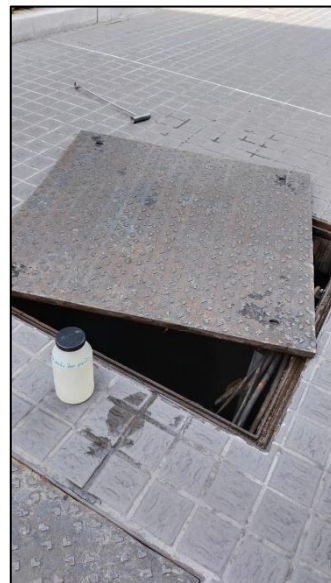
เก็บตัวอย่างน้ำทิ้งบริเวณจุดระบายน้ำออกจากกระบบบำบัดน้ำเสีย

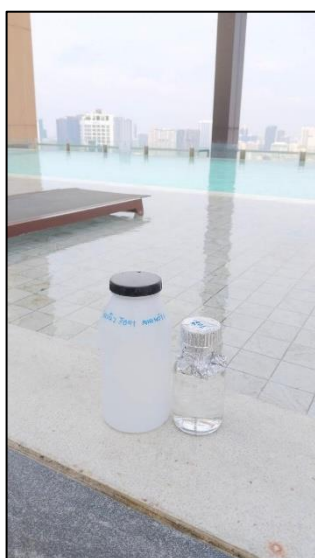
รูปที่ 3.5.2-1 การเก็บตัวอย่างคุณภาพน้ำในสระว่ายน้ำ

เก็บตัวอย่างน้ำบริเวณสระว่ายน้ำสำหรับเด็ก

สำหรับการตรวจวัดคุณภาพน้ำทั้ง โครงการวิศซ์ดอม อเวนิว รัชดา-ลาดพร้าว ได้มอบหมายให้ บริษัท สยาม แมททีเรียลส์ เอ็กเซนจ์ จำกัด เป็นผู้ดำเนินการเก็บตัวอย่าง และดำเนินการตรวจวิเคราะห์ โดยบริษัท สเปนเชียล แล็บ เอ็นไว แอนด์ คอนซัลแตนท์ จำกัด โดยการเก็บตัวอย่างแสดงดังรูปที่ 3.5.2-1 และสามารถสรุปผลการตรวจวัดระหว่างเดือน กรกฎาคม - ธันวาคม พ.ศ. 2565 ได้ดังตารางที่ 3.5.2-2 ถึง ตารางที่ 3.5.2-3 ซึ่งพบว่า พารามิเตอร์ส่วนใหญ่มีค่าอยู่ในเกณฑ์มาตรฐานตามคำแนะนำของคณะกรรมการสาธารณสุข ฉบับที่ 1/2550 เรื่อง การควบคุมการประกอบกิจการสระว่ายน้ำหรือกิจการอื่น ๆ ในทำนองเดียวกัน ยกเว้น Fecal Coliform Bacteria และ Pseudomonas aeruginosa ซึ่งมีการตรวจพบในปริมาณน้อย แต่ตามมาตรฐานต้องไม่พบพารามิเตอร์ดังกล่าวในสระว่ายน้ำเลย ซึ่งโครงการจะดำเนินการปรับปรุงและแก้ไขปัญหาดังกล่าวต่อไป

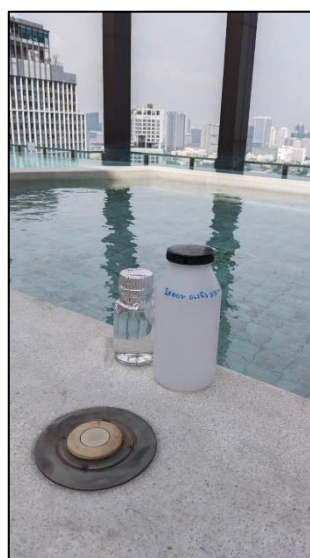
เก็บตัวอย่างน้ำบริเวณสระว่ายน้ำสำหรับผู้ใหญ่
