บทนำ

### 1.1 ความเป็นมาของการจัดทำรายงาน

มหาวิทยาลัยแม่ฟ้าหลวง ได้จัดสรรงบประมาณก่อสร้างอาคารหอพักบุคลากรทางการแพทย์พร้อมระบบสาธารณูปการ ตั้งอยู่ที่ เลขที่ 365 หมู่ 12 ตำบลนางแล อำเภอเมืองเชียงราย จังหวัดเชียงราย ดังรูปที่ 1-1 จำนวน 1 อาคาร ขนาดความสูง 10 ชั้น พื้นที่ตั้งอาคาร 18 ไร่ 3 งาน 71.4 ตารางวา มีพื้นที่ใช้สอย 29,897 ตารางเมตร โดยลักษณะของอาคารดังกล่าวประกอบด้วย ห้องพักบุคลากร 384 ห้อง ร้านค้าและบริการ ห้องรับแขก จำนวน 1 ห้อง ห้อง Common Room จำนวน 1 ห้อง ห้องผู้ดูแลอาคาร จำนวน 1 ห้อง ห้องน้ำห้องส้วม ห้องงานระบบไฟฟ้า ระบบสุขาภิบาล ห้องเก็บของ เป็นต้น พร้อมพื้นที่จอดรถยนต์ จำนวน 260 คัน ทั้งนี้อาคารหอพักบุคลากรทางการแพทย์มหาวิทยาลัยแม่ฟ้าหลวงเป็นที่พักสวัสดิการสำหรับบุคลากรของโรงพยาบาลศูนย์การแพทย์มหาวิทยาลัยแม่ฟ้าหลวง จึงไม่อนุญาตให้บุคคลภายนอกเข้าพัก และมีระบบควบคุมการเข้าจอดรถยนต์ภายในพื้นที่เฉพาะบุคลากรผู้มีสิทธินำรถเข้าจอดภายในเขตพื้นที่โครงการเท่านั้น โดยโครงการก่อสร้างอาคารหอพักบุคลากรทางการแพทย์พร้อมระบบสาธารณูปการ ต้องจัดทำรายงานการประเมินผลกระทบสิ่งแวดล้อม ตามประกาศกระทรวงทรัพยากรธรรมชาติและสิ่งแวดล้อม ที่กำหนดให้อาคารที่อยู่อาศัยรวมตามกฎหมายว่าด้วยการควบคุมอาคาร ที่มีจำนวนห้องพักตั้งแต่ 80 ห้องขึ้นไป หรือมีพื้นที่ใช้สอยตั้งแต่ 4,000 ตารางเมตรขึ้นไป ต้องจัดทำรายง

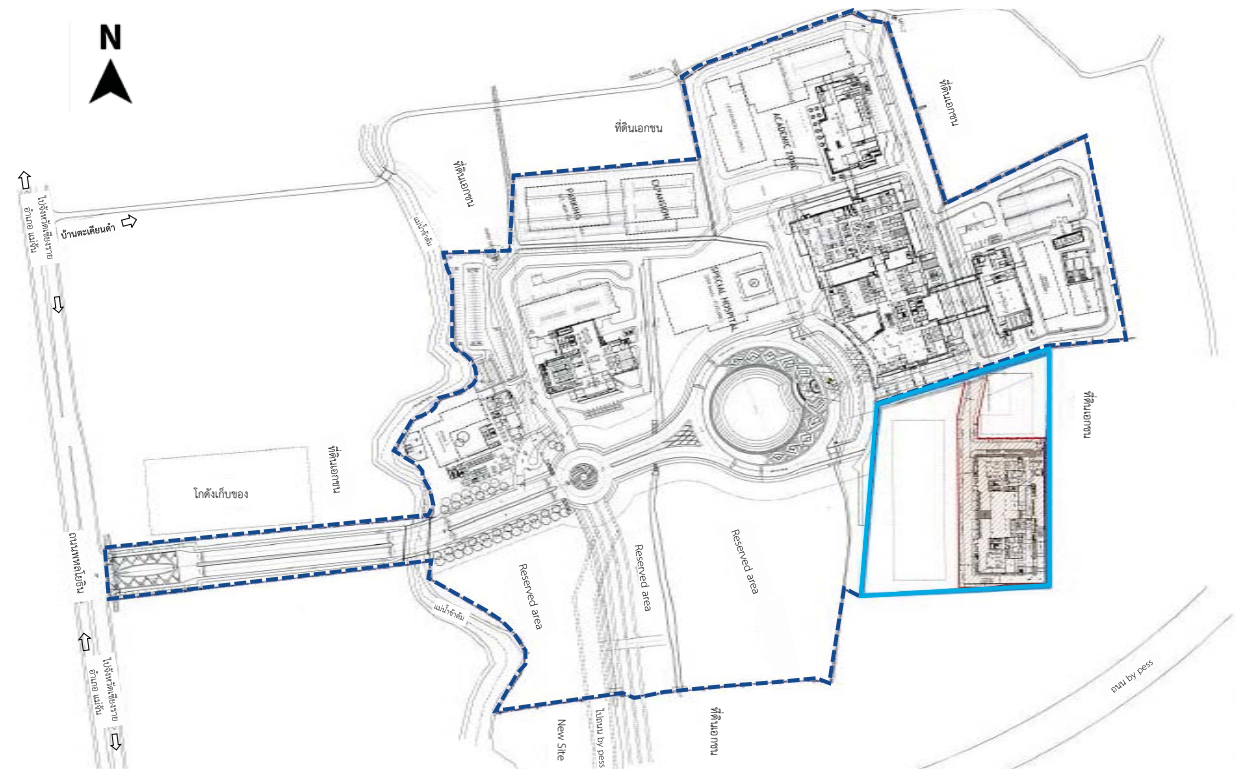
## รูปที่ 1-2 แสดงลักษณะภูมิประเทศบริเวณพื้นที่โครงการและพื้นที่ใกล้เคียง

โครงการมีขนาดพื้นที่ 18 ไร่ 3 งาน 71.4 ตารางวา หรือ 30,285.60 ตารางเมตร สภาพภูมิประเทศโดยรอบพื้นที่โครงการ พบว่ามีลำเหมืองสาธารณะบริเวณโดยรอบทั้งหมด 4 ทิศ โดยมีความกว้างประมาณ 3 เมตร มีอาณาเขตติดต่อกับพื้นที่ใกล้เคียงดังรูปที่ 1-2 และมีรายละเอียดดังนี้

ทิศเหนือ	ติดกับ	ถนน คสล. กว้าง 12 เมตร ถัดไปเป็นอาคารโรงพยาบาลศูนย์การแพทย์ มหาวิทยาลัยแม่ฟ้าหลวง ความสูง 15 ชั้น
ทิศใต้ทิศใต้	ติดกับ	ที่ดินเอกชนซึ่งเป็นที่ว่างรอการใช้ประโยชน์
ทิศตะวันออก	ติดกับ	ที่ดินเอกชนซึ่งเป็นที่ว่างรอการใช้ประโยชน์
ทิศตะวันตก	ติดกับ	ที่ดินเอกชนซึ่งเป็นที่ว่างรอการใช้ประโยชน์

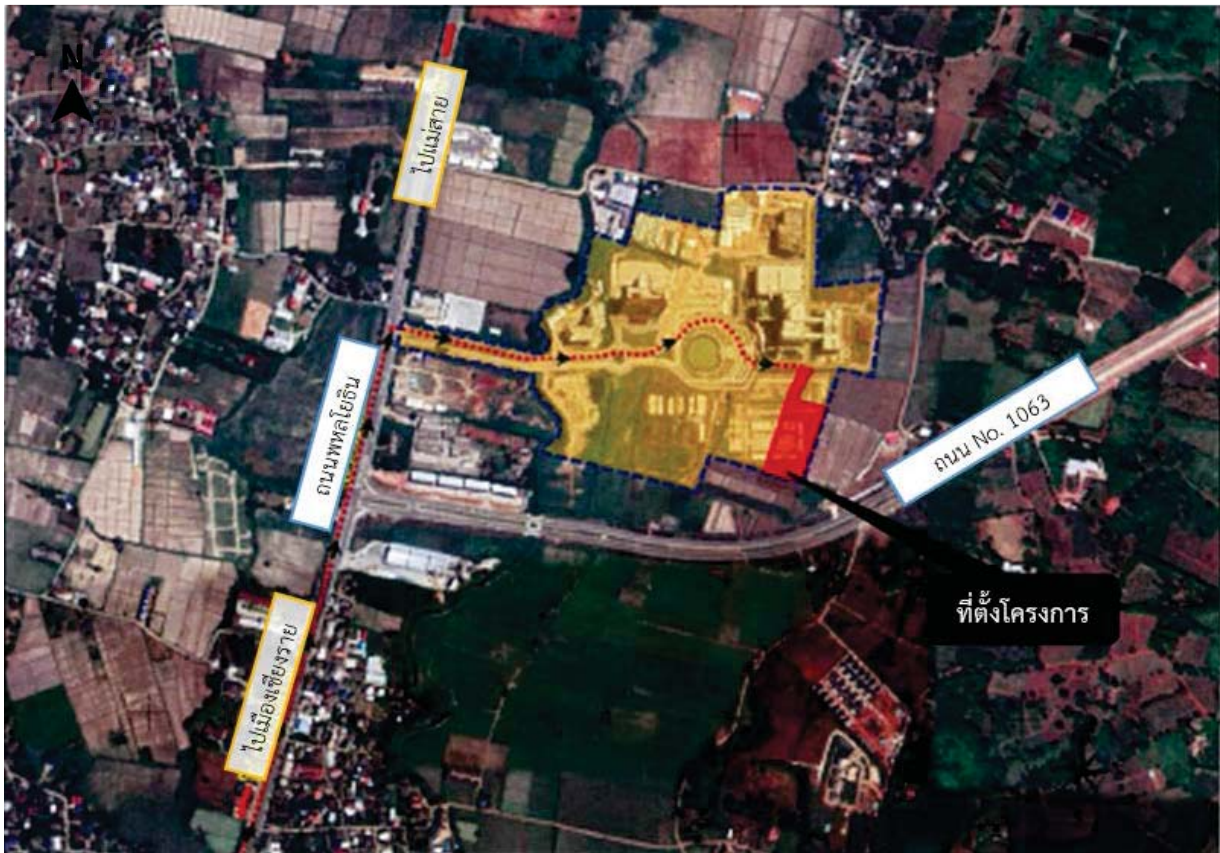
### รูปที่ 1-3 แสดงเส้นทางคมนาคมเข้าสู่พื้นที่โครงการ

เดินทางมาจากตัวเชียงใหม่ โดยมุ่งหน้าไปยังตำบลนางแลตามถนนพหลโยธินซึ่งเป็นถนนสายหลัก เมื่อถึงบริเวณโรงเรียนบ้านป่ารวก กลับรถบริเวณหน้าโรงเรียนบ้านป่ารวก (คุรุราษฎร์สงเคราะห์) ขับตรงไปยังทางเข้าโรงพยาบาลศูนย์การแพทย์มหาวิทยาลัยแม่ฟ้าหลวงประมาณ 650 เมตร และตรงไปยังวงเวียนที่ 2 อีก 230 เมตร เมื่อถึงวงเวียนให้ใช้ทางออกที่ 3 และตรงไปอีกประมาณ 200 เมตร ทางเข้า-ออกของโครงการจะอยู่ทางซ้ายมือ

เดินทางจากสนามบินนานาชาติแม่ฟ้าหลวง มาตามทางหลวงชนบทหมายเลข 5023 มุ่งหน้าไปทางทิศตะวันตกเฉียงใต้ เมื่อถึงสามแยกที่บรรจบกับทางหลวงชนบท 1063 ให้เลี้ยวซ้าย ตรงไปอีกประมาณ 3 กิโลเมตร จะเข้าสู่ถนนพหลโยธินแล้วเลี้ยวขวาตรงไปกลับรถบริเวณโรงเรียนบ้านป่ารวก เมื่อถึงบริเวณโรงเรียนบ้านป่ารวกให้กลับรถหน้าโรงเรียนบ้านป่ารวก (คุรุราษฎร์สงเคราะห์) ขับตรงไปยังทางเข้าโรงพยาบาลศูนย์การแพทย์มหาวิทยาลัยแม่ฟ้าหลวงประมาณ 650 เมตร และตรงไปยังวงเวียนที่ 2 อีก 230 เมตร เมื่อถึงวงเวียนให้ใช้ทางออกที่ 3 และตรงไปอีกประมาณ 200 เมตร ทางเข้า-ออกของโครงการจะอยู่ทางซ้ายมือ รายละเอียดเส้นทางคมนาคมเข้าสู่พื้นที่โครงการแสดงดังรูปที่ 1-3

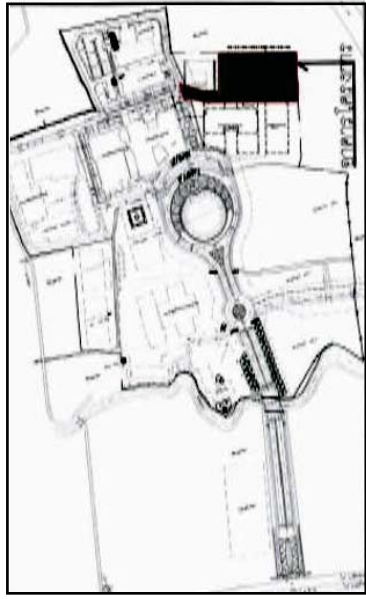
รูปที่ 1-4 แผนผังบริเวณพื้นที่โครงการ

โครงการจะพัฒนาพื้นที่เป็นอาคารพักอาศัยรวม ซึ่งเป็นอาคารพักบุคลากรทางการแพทย์ ของมหาวิทยาลัยแม่ฟ้าหลวง เป็นอาคารพักอาศัย ขนาดความสูง 10 ชั้น ความสูง 35.75 เมตร (ความสูงจากระดับพื้นดินที่ก่อสร้างถึงระดับพื้นชั้นหลังคา) จำนวน 1 อาคาร มีจำนวนห้องพักรวมทั้งสิ้น 384 ห้อง โดยมีแผนผังบริเวณโครงการ ดังรูปที่ 1-4 ตั้งอยู่ภายในบริเวณพื้นที่ของโรงพยาบาลศูนย์การแพทย์มหาวิทยาลัยแม่ฟ้าหลวง โดยมีรายละเอียดการใช้พื้นที่ดังนี้
